# עינות סלוקיה

## ממצאי סקר אקוהידרולוגי והמלצות לתכנון שיקום וממשק

דצמבר 2022

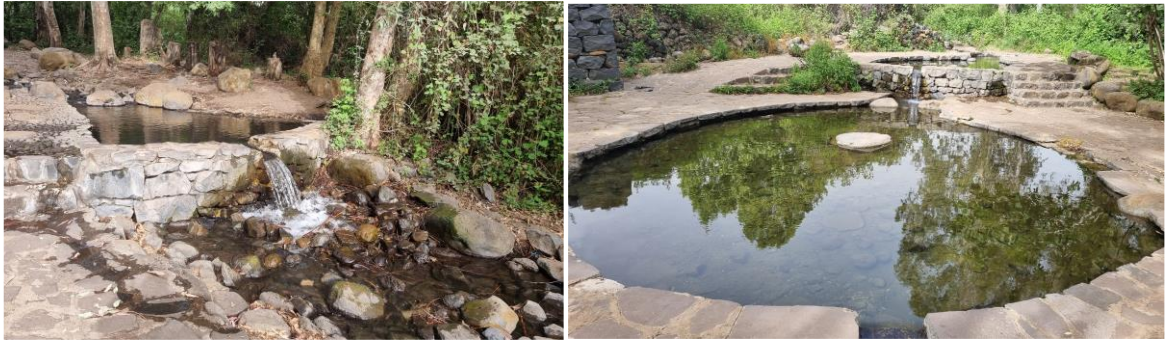
תמונות 3 ו-4: צילומים של בריכת שכשוך ומפל שמאפיינים את מבנה הערוץ המלאכותי שהוקם בפארק 'מי עדן' (צילום: 24.04.22, אלדד אלרון).

- מומלץ לצמצם משמעותית את מספר בריכות השכשוך לאורך הערוץ המלאכותי (כיום כ-11 בריכות), להרחיקם מהאזור הרגיש הקרוב לנביעה הראשית ולרכזן במורד הפארק.
- יש לבטל את כל המפלים המלאכותיים במורד הבריכות שפוגעים בקישוריות ההידרוביולוגית בין מעלה ומורד ערוץ הזרימה, ולהפוך אותם לפלגים זורמים על גבי תשתית אבנית (כדוגמה ראה תמונה 25).
- במידה ורוצים לייצר בפלג הזורם אזורים מעט עמוקים יותר בדומה לבריכות, יש לתכנן את הרמת המים ע"י יצירת מחסום טבעי נמוך מאבנים טבעיות בלבד לרוחב הערוץ.
- יש להשיב את מרב השפיעה של המים במורד הפארק חזרה לפלגים הטבעיים המובילים לנחל יהודה.
- במקטעים בהם ישאר הערוץ המלאכותי ללא שינוי יש לזהות ולתקן בתעלות ובבריכות את כל השברים בבטון שגורמים לנזילות אל מחוץ למערכת ההולכה, ולחלחול ואיבוד של מים שאמורים לזרום לנחל יהודה.
- מומלץ לבצע ניטור כמותי בתדירות של פעמיים בשנה, על מנת לאפיין את כל הנביעות הפעילות בתחום הפארק.

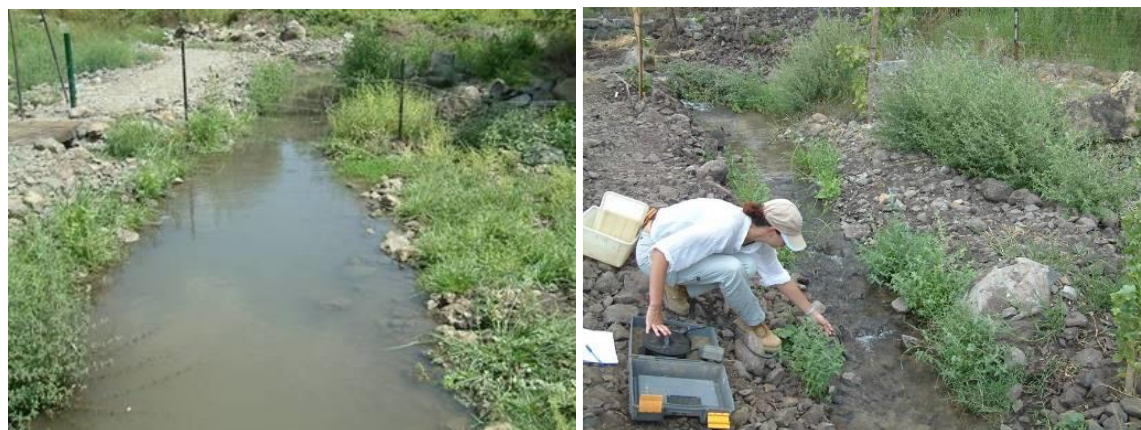
תמונות 5 ו-6: הפלג "הטבעי" (המסיל הטבעי) בתמונות שצולמו לקראת גמר עבודות פיתוח הפארק. (צילום: אביטל גזית). פלג זה במהלך השנים חדל לתפקד כערוץ זורם בתחום הפארק. (24.07.03).

**לא ניתן היה לדגום בסקר את המסיל הטבעי (הפלג "הטבעי") שנדגם במסגרת 'סקר מעיין קצביה' ב-2003 (גזית והרשקוביץ, 2003), זאת מכיוון שלא נותר כיום כמעט דבר מאותו פלג שהתחיל במורד בריכת 'החלוקה' וזרם לאורך כ-300 מ' משטח הפארק (איור 3). הגורמים לכך הם כפי הנראה אספקת מים מועטה לאורך שנים מבריכת 'החלוקה' וקידוח 'מי עדן' 1 בניגוד להסכם חלוקת המים, התייבשויות בשנות בצורת והפרות קרקע כבר בשלב הקמת הפארק. כתוצאה מההפרות השונות כפי הנראה הואצה השתלטות הצמחיה (בעיקר פטל ותאנה) ותוואי הפלג עבר שינוי מורפולוגי.**

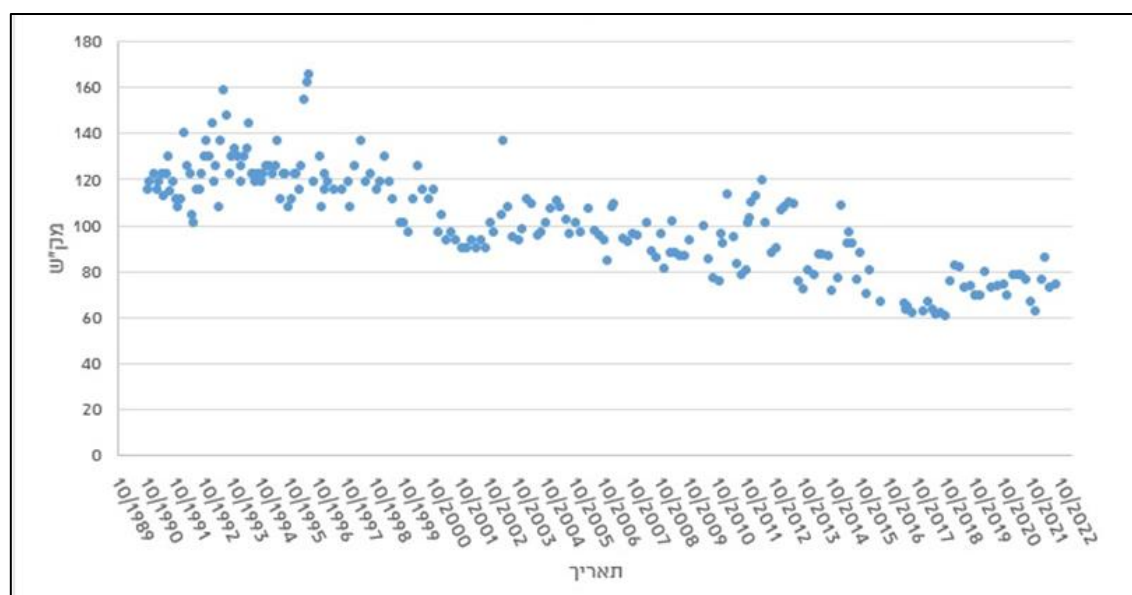
**בסוף שנות ה-90 החלה ירידה בשפיעת המעיין לכ-100 מק"ש, כעבור כעשור חלה פחיתה נוספת בשפיעה לכ-80 מק"ש ובעשור האחרון נמדדת שפיעה בטווח 60-80 מק"ש. באמצע שנות ה-90 נקדח קידוח של מקורות שנקרא 'מי עדן 1' באזור התעשייה של קצרין והחל להפיק מים לצריכת תושבי קצרין.**

עיינות סלוקיה נובעים כמעיינות שכבה שעונים (Perched Aquifer) (איור 1). בראשית שנות ה-90 של המאה ה-20 נמדדה בנביעה הראשית (עין סלוקיה) שפיעה יציבה של כ-120 מק"ש, שהגיעה בשנים ברוכות בגשם עד 140-160 מ"ק/שעה ובשנים שאחרי עד שנת 2018 נמדדה מגמת ירידה בשפיעה שהגיעה בתחילת שנות ה-20 של המאה ה-21 לספיקה של 60-85 מק"ש (איור 4).

איור 4: שפיעות מדודות בעיינות סלוקיה בין השנים 1989-2022 (מקור: השרות ההידרולוגי).

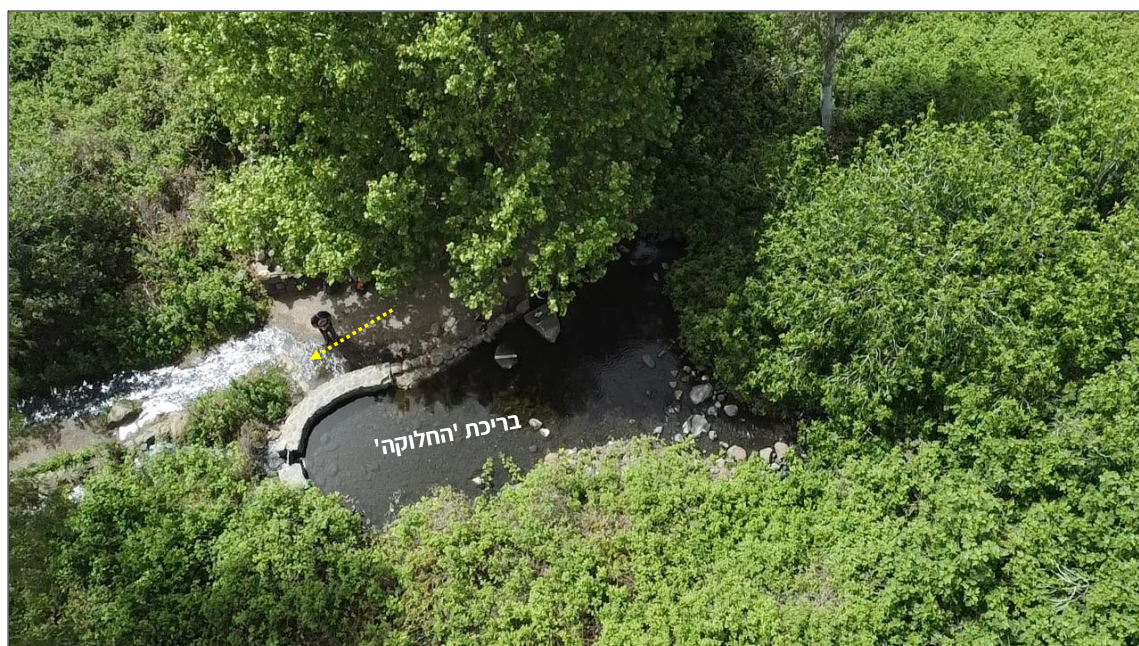
נביעות נוספות ברחבי הפארק, בעיקר צפון מערבית לתעלות, מתווספות לזרימה המרכזית. בחלק מהבריכות ישנן שברים בבטון ונזילות מים אל מחוץ למערכת התעלות והבריכות באתר (תמונה 10). מים אלו שיוצאים מהמערכת מחלחלים בקרקע, מתנדפים וזורמים לכיוון הנחל במורד הפארק.

תמונה 10: דוגמה לשברים בבטון ונזילות מים אל מחוץ למערכת – צילום מרחפן המראה בחץ צהוב מקווקו את זליגת במים מבריכת 'החלוקה' בשל סדקים בקיר התומך אל מורד השביל (24.04.22, צילום: אלדד אלרון).

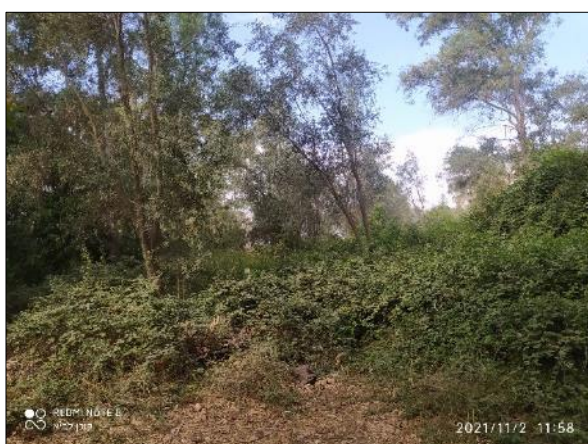
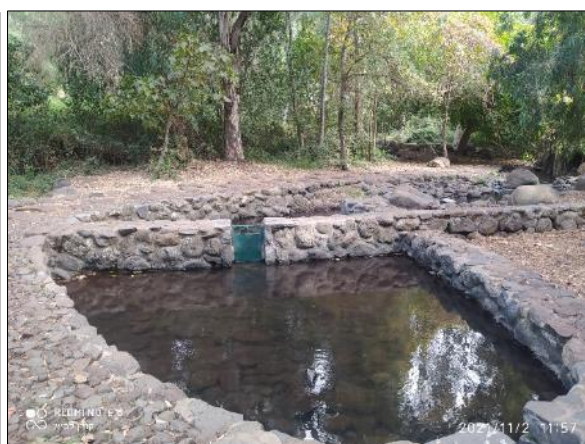
יחידה זו כוללת את הערוץ המלאכותי (תמונה 14) והפלג "הטבעי". היחידה מאופיינת ביער איקליפטוסים תמיר בכיסוי בינוני, מלווה במגוון עצים נטועים בשכבה הבינונית (3-6 מ') וסבך צפוף של פטל השולט בתת היער (תמונה 15). הפלג "הטבעי" לא נדגם כיוון שהפטל סגר עליו מכל הכיוונים. בין העצים שנטעו ניתן למנות לאורך הערוץ המלאכותי את הצפצפה המכסיפה, מיש דרומי, ערבה לבנה, דולב מזרחי ואחרים. סבך הפטל וצל רב שולטים בתת היער ומאפשרים רק התפתחות מועטה של צומח עשבוני. לאורך חלקים גדולים של הפלג, משני צידיו קרקע חשופה בשל תנועה ערה של מטיילים. לאורך הפלג, אוכלוסיה גדולה למדי של לוענית גדולת עלים, מין בסכנת הכחדה. הצומח בבריכות דליל.

תמונות 14 ו-15: מימין - הערוץ המלאכותי ביחידה 7. הצומח בערוץ הזרימה דליל מאוד ונעדר לחלוטין מגדות הפלג. ברקע עצי איקליפטוס, דולב וסבך פטל. משמאל - תמונה מייצגת של יחידה 7, איקליפטוס ופטל (24.04.22, צילום: לביא קורן).

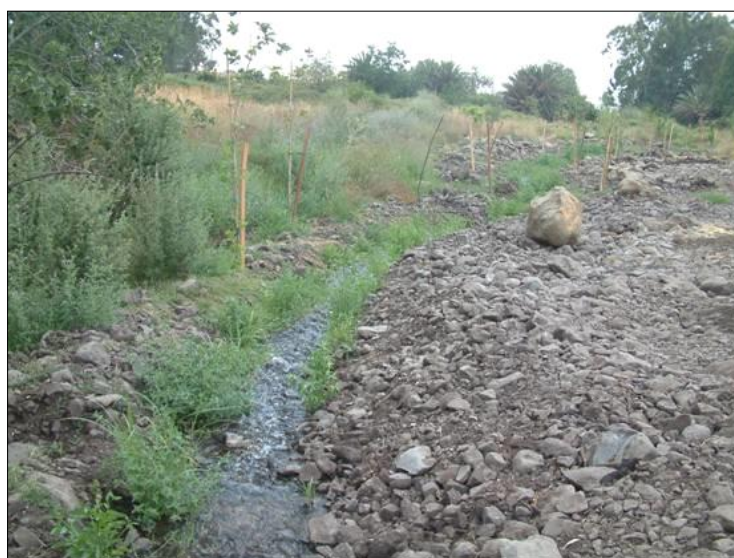
תמונה 17: הפלג "הטבעי" (המסיל הטבעי) כ-250 מ' במורד בריכת 'החלוקה' בצילום מה- 24.07.03 (מקור: גזית והרשקוביץ, 2003). ניתן לראות את הנטיעות לאורך הפלג והעדר הפטל. מקטע זה עבר שינויים מפליגים מאז 2003 ועד לסקר הנוכחי.

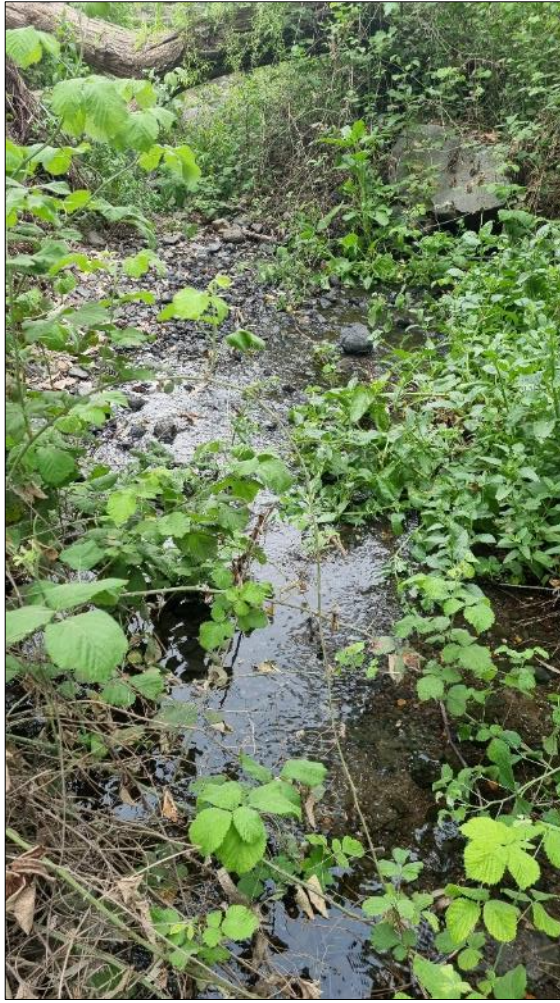
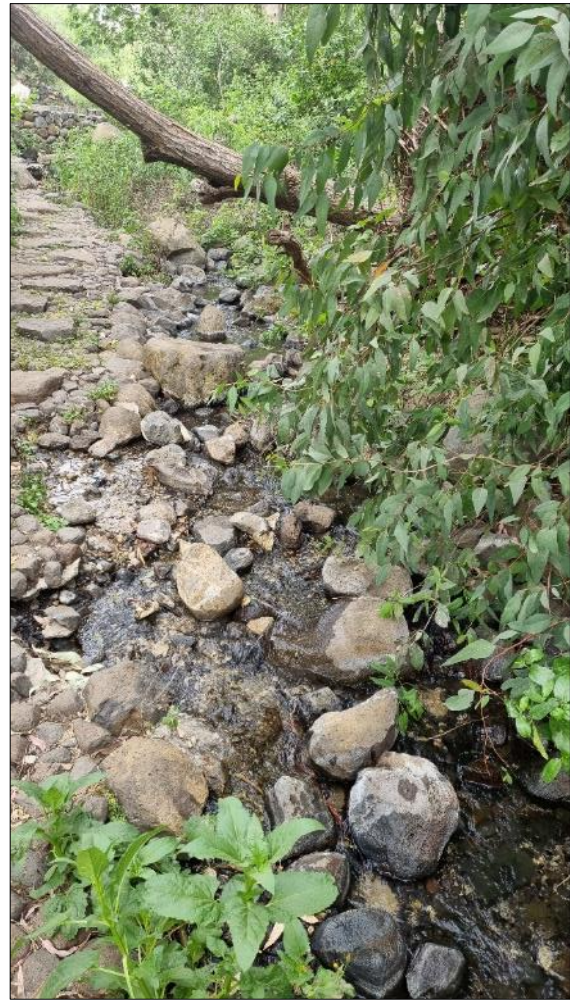
תמונות 18 ו-19: שתיים מתחנות הדיגום בערוץ המלאכותי. מימין – זרימת מים בין בריכות בתעלה המרכזית. משמאל – זרימת מים מקבילה שנוצרה בגלל שברים בבטון ונזילת מים עם מראה ומורכבות שדומים יותר לפלג טבעי.
