# סקר אקו-הידרולוגי ל-5 נחלים בשטחי קק"ל

## חרוד, שוקק, עמל קדום, אבוקה ואיתן

עבודת "סקר אקו-הידרולוגי ל-5 נחלים בשטחי קק"ל: שוקק, עמל קדום, חרוד, אבוקה ואיתן" הוכנה ע"י Rainsource - אורי שפר וראובן ארביב במהלך אביב - קיץ 2023.

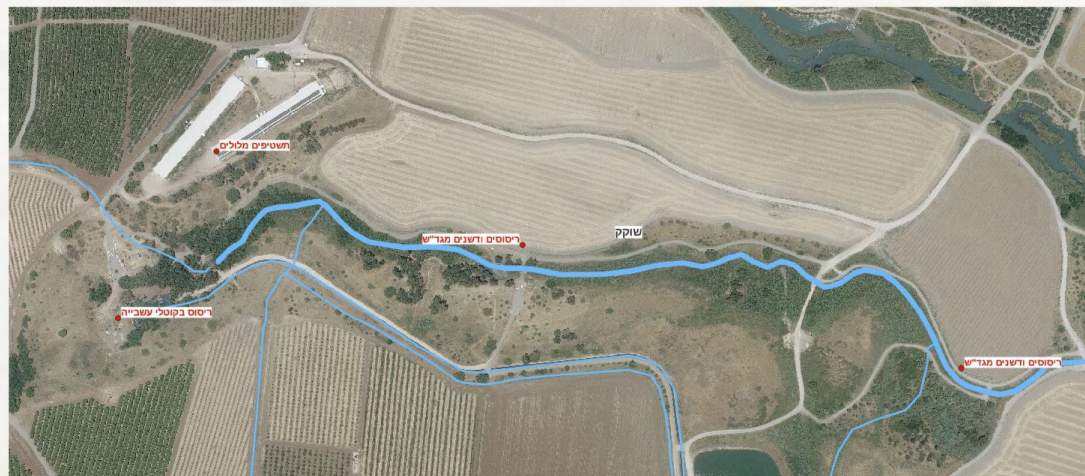
שימוש בקוטלי עשבייה בצמוד לנביעה

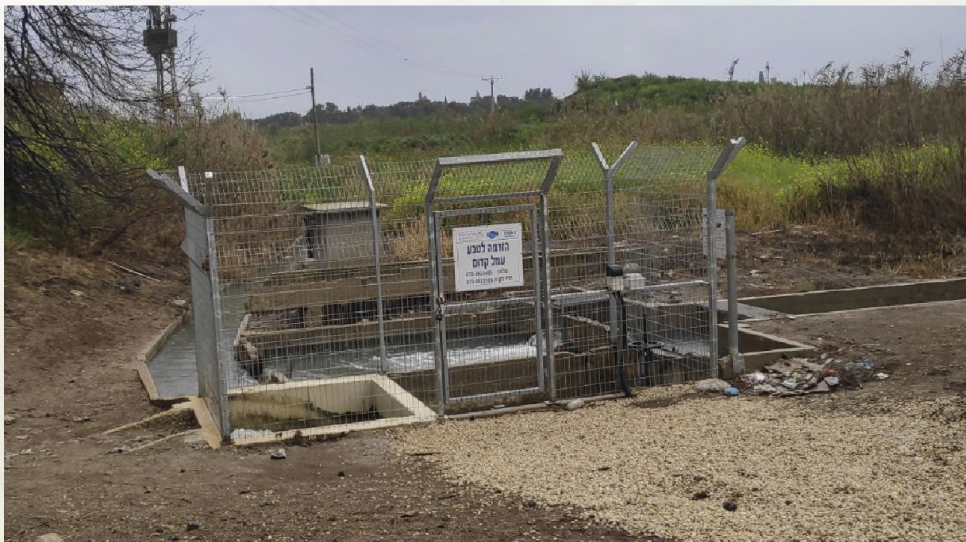
מתקן שאיבה מתעלת מים כחלק מ "השבת מים לטבע" - מקור המים בתעלה הוא עין עמל

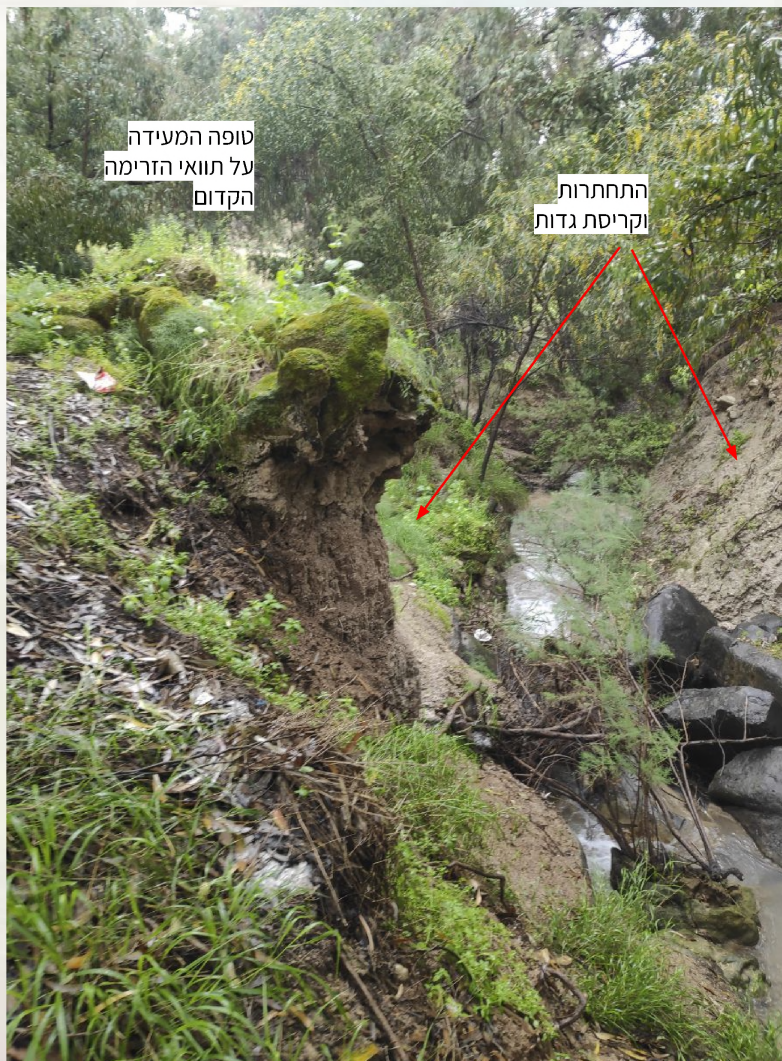
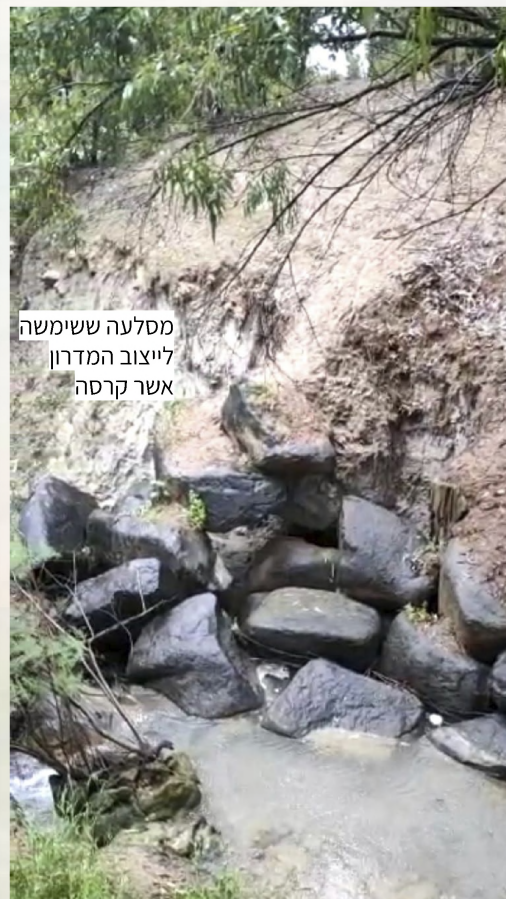
# עמל קדום -הידרולוגיה -התחתרות וקריסת גדות

קיימת עדות להתחתרות וקריסת גדות בשפך לנחל חרוד.  
ניכר שנעשה נסיון בעבר לייצב את הגדות בעזרת בולדרי  
בזלת וגאוטקסטיל. הניסיון לא צלח והבולדרים עצמם  
קרסו לנחל. התחתרות מהירה וסחיפת הערוץ, כולל  
יסודות המסלעה נגרמו כנראה בגלל:

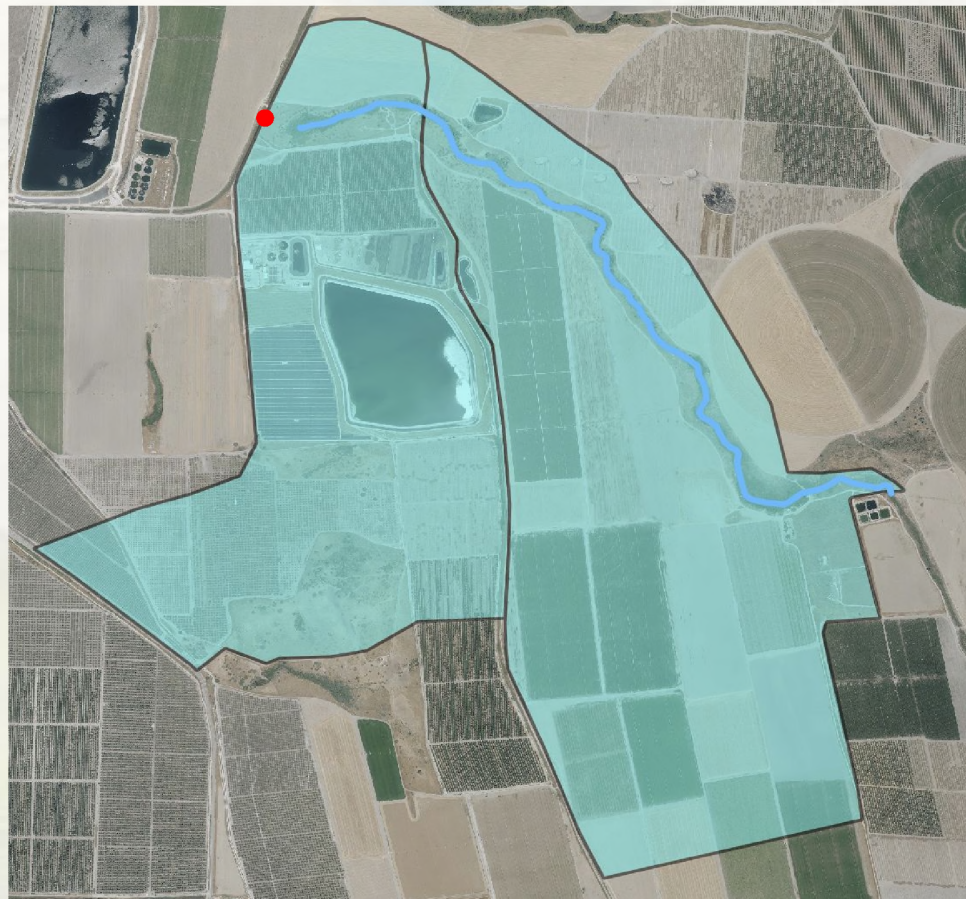
● קיים חיבור של התעלה האורכית עם נחל אבוקה (מעביר וסלום). בפועל המעביר סתום בסחף וסגור.  
חלוקת תתי-אגנים ע"פ שיחות עם גלבוע קמינסקי מרשות הניקוז ירדן דרומי

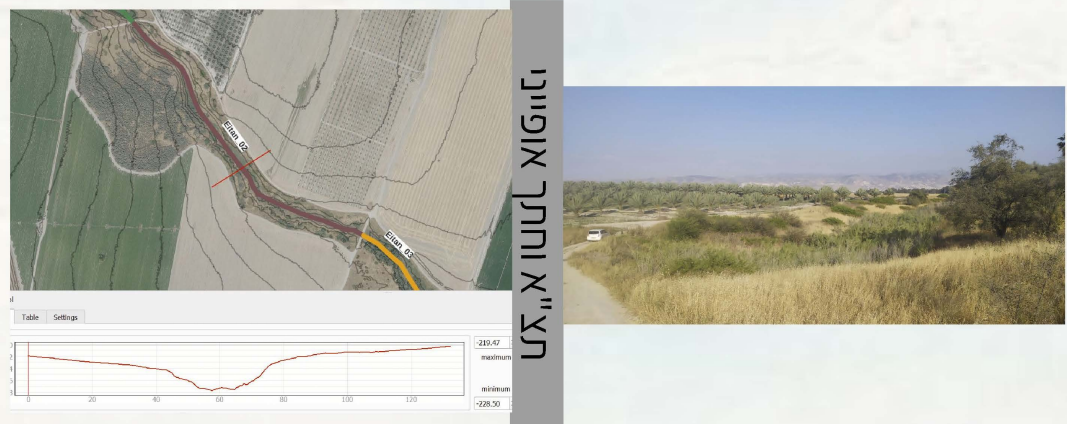
# נחל איתן - מקטע 02 (Eitan\_02)

תפקודיות  
ללא זרימת בסיס, מוצא חסום ע"י סוללה עם מעביר קטן בעל מקדם כניסה נמוך
