# נחל מחננים - מסמך מנחה לתכנון

פרק הידרולוגיה, גיאולוגיה גיאומורפולוגיה

פרק זה הוכן כחלק מעבודת סקר אקו-הידרולוגי של נחל מחניים ע"י חברת Rainsource - ראובן ארביב ואורי שפר במהלך קיץ 2022.

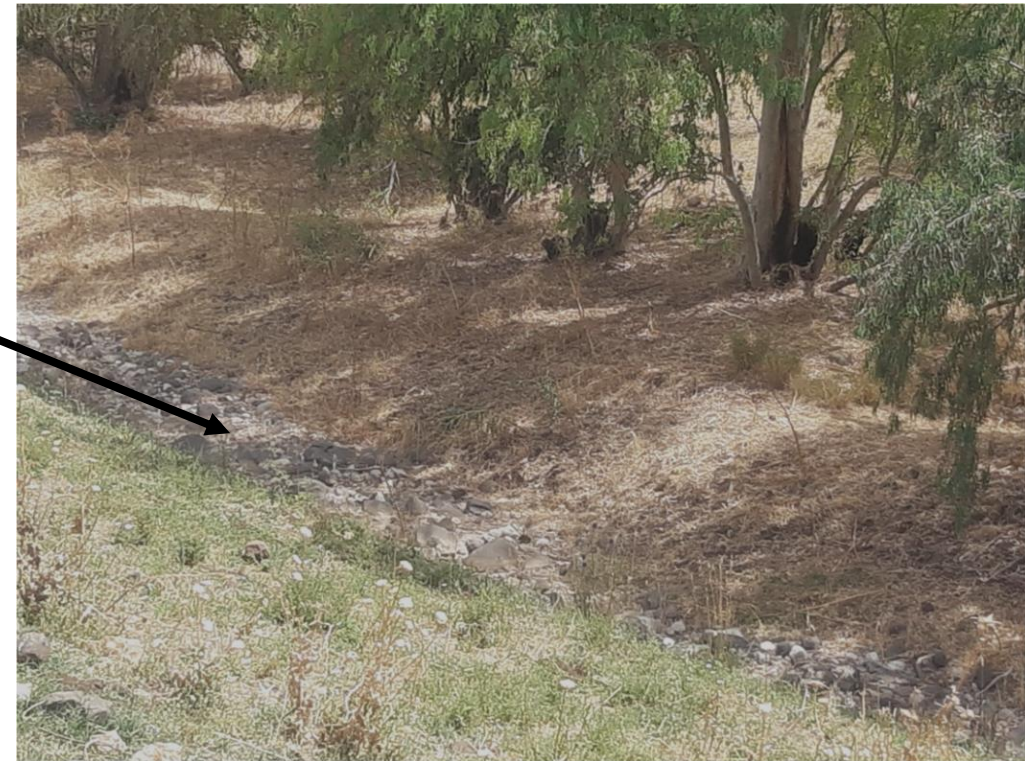
שיריון אבני River-Bed Armouring

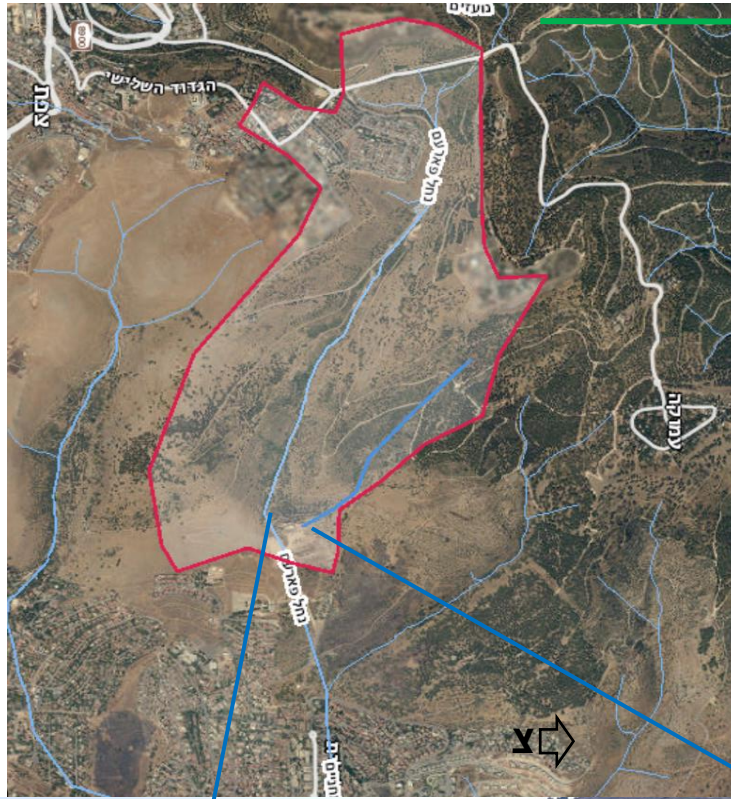
היובלים פארעם ומעגל  
והאגנים המנותקים שלהם (אדום)

- ניתוק נחל פארעם - כולל מעיין איתן 'פאר עם'
- ניתוק נחל מעגל המתחיל בהר כנען והר יבנית
- השלכות על תפקוד הנחל ממזרח לכביש 90:
- אבדן מים (כולל זרימות בסיס בקיץ):  
המחצבה תופסת את כל נפח הנגר מאגני היובלים.
- אובדן אספקת סדימנטים: מלכודת סחף ויצירת מים "רעבים".
- בעיקר הפרת שיווי המשקל הגיאומורפולוגי

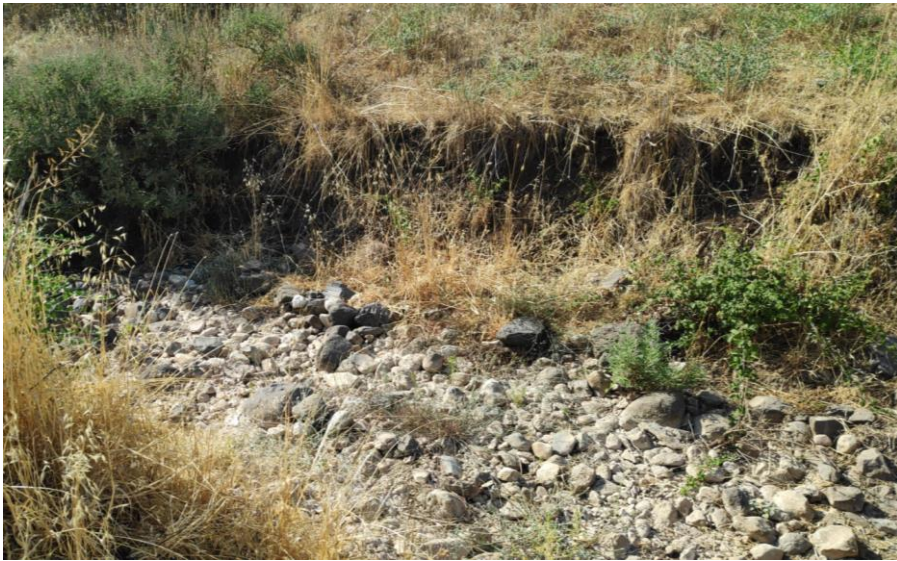
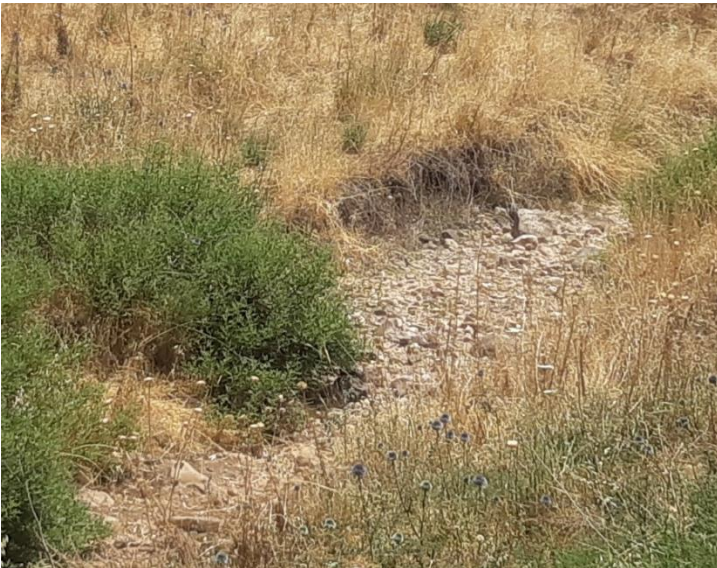
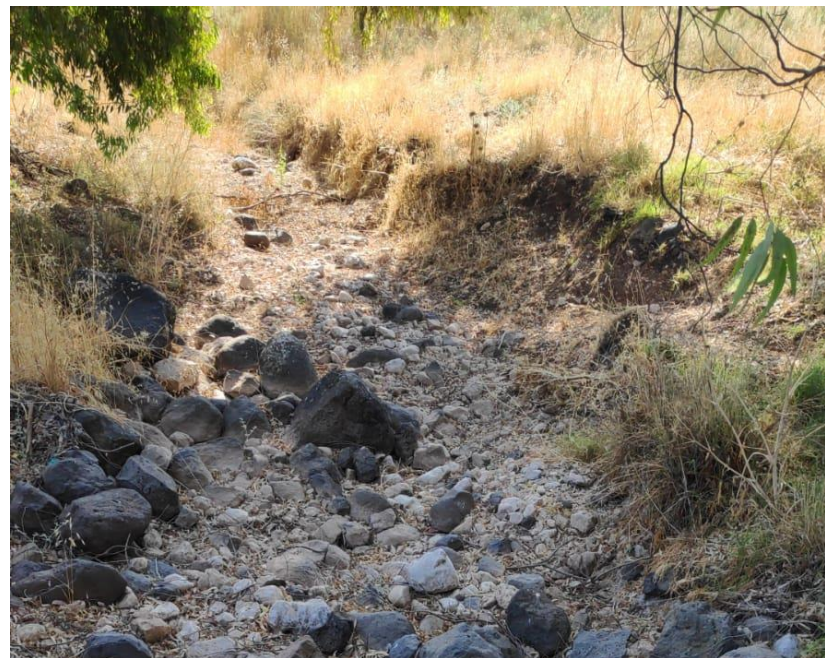
מים "רעבים" + שיריון קרקעית  
= **סחיפת גדות**

תהליך הידרומורפולוגי עיקרי: סחיפת גדות

1. הרחבת האפיק / נסיגת גדות
2. עליה בשיפוע הגדות והמדרונות
3. סטייה מחתך אפייני / קיים
4. עלייה בשיעור התשתית האבנית על חשבון התשתית הרכה
5. ירידה בשיעור אבני הגיר אל מול אבני הבזלת

שינוי הדרגתי של מורפולוגית הנחל

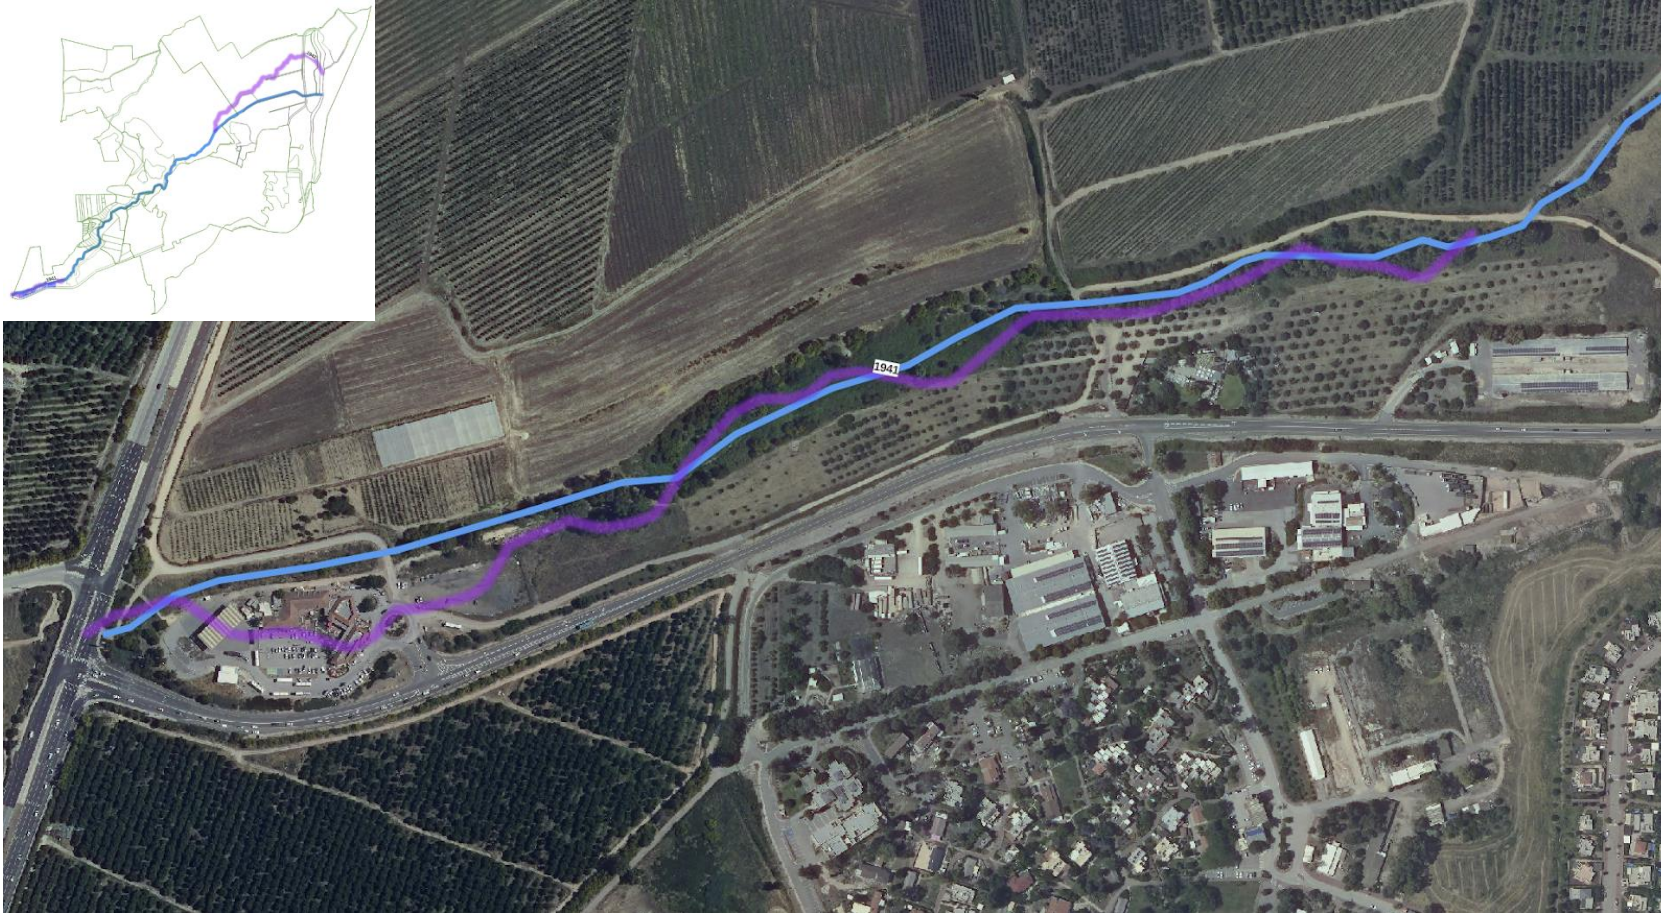
הנחל שונה הן בתוואי והן  
בחתך מנחל טבעי לתעלה  
הנדסית

- החל בשנות ה-70
- יישור המקטע לתעלה
- חתך טרפזי

תוואי קדום - סגול, תוואי נוכחי - כחול

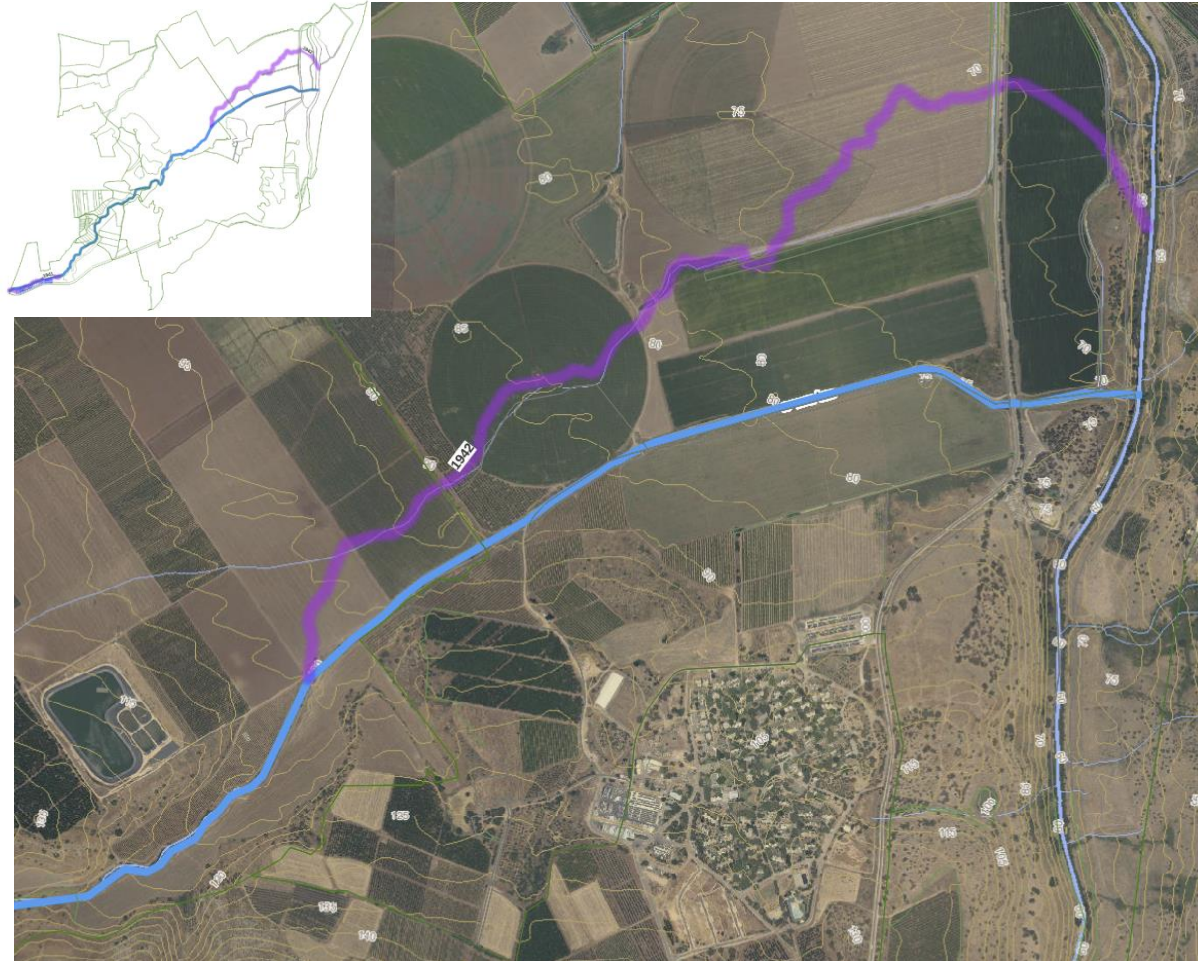
תוואי קדום - סגול, תוואי נוכחי (מאז 1996) - כחול

- נשפך לירדן סמוך לחורשת הראפטינג
- מקטע מיושר בן כ 2 ק"מ
- חתך הנדסי טרפזי עמוק ותלול
- תוואי מקובע המכיל:
  - מפתני בטון לאורך התעלה
  - מעבירי מים תחת דרכים
  - תשתיות צנרת בתוואי התעלה
  - דרכי שירות תוחמות

אובדן של כ-28% מאורכו בחלק זה

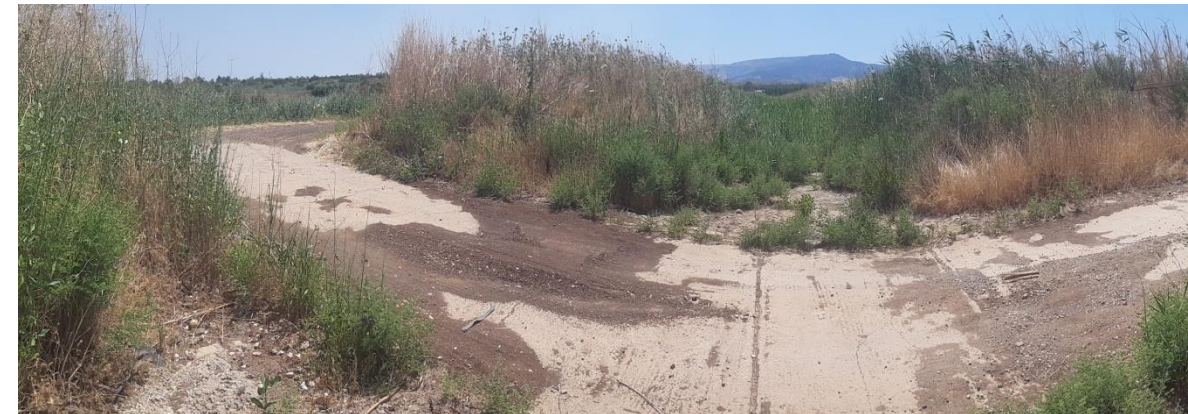
1. התעלה פתוחה ולא נצפו בה סתימות עקב סחף

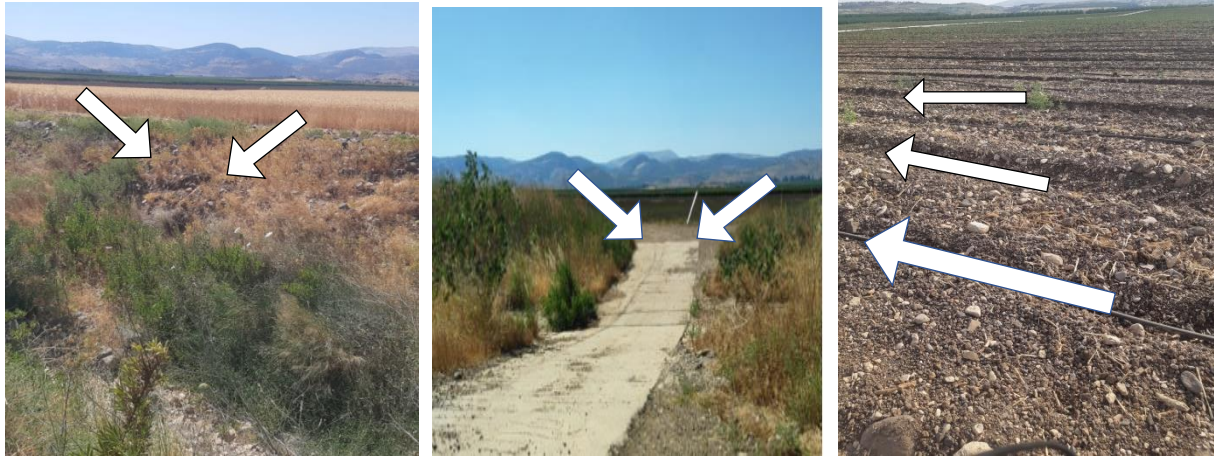
תיקון הדרך בעקבות התחתרות גדה בנצ.  
256890.59,769352.58

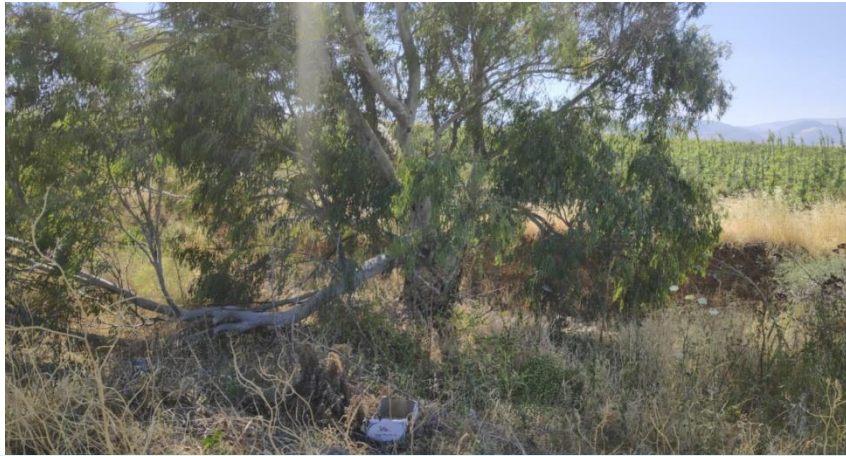
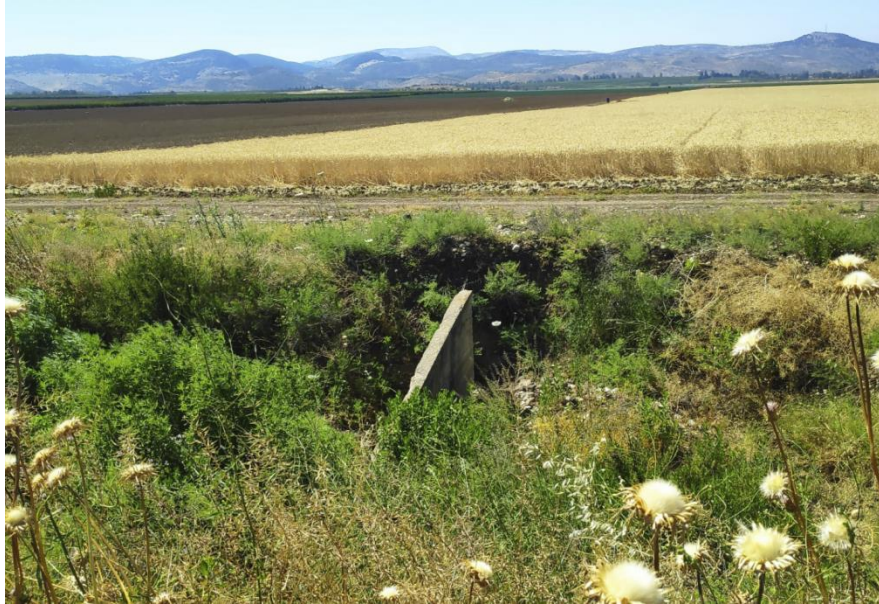
קיימות הפרעות המסכנות נקודתית את תשתית הדרך  
המקבילה לנחל:
