ניהול אגני היקוות, שימור קרקע, ייעור

קרן קימת לישראל
K K L - J N F

שיקום הדרך, הררית-בקעת בית נטופה

דצמבר 2021

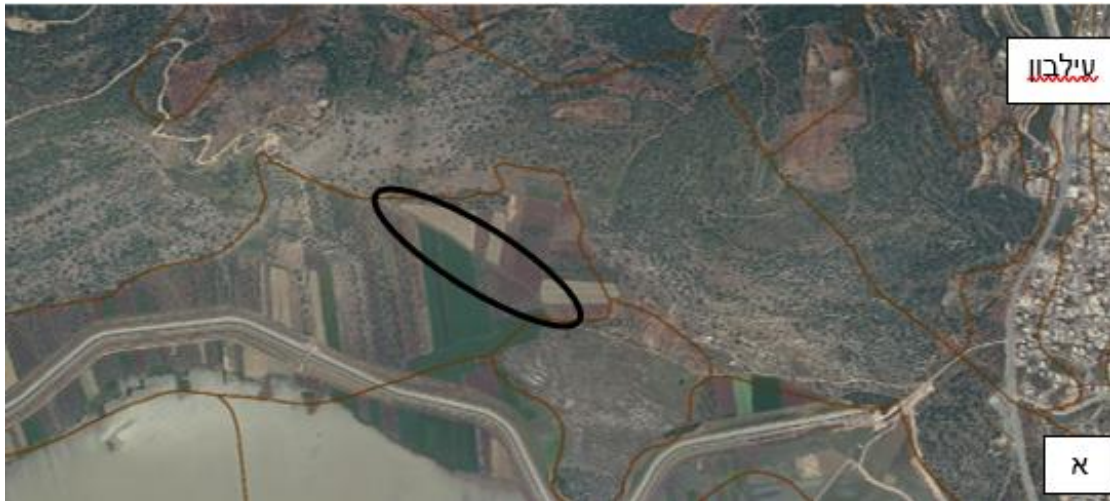
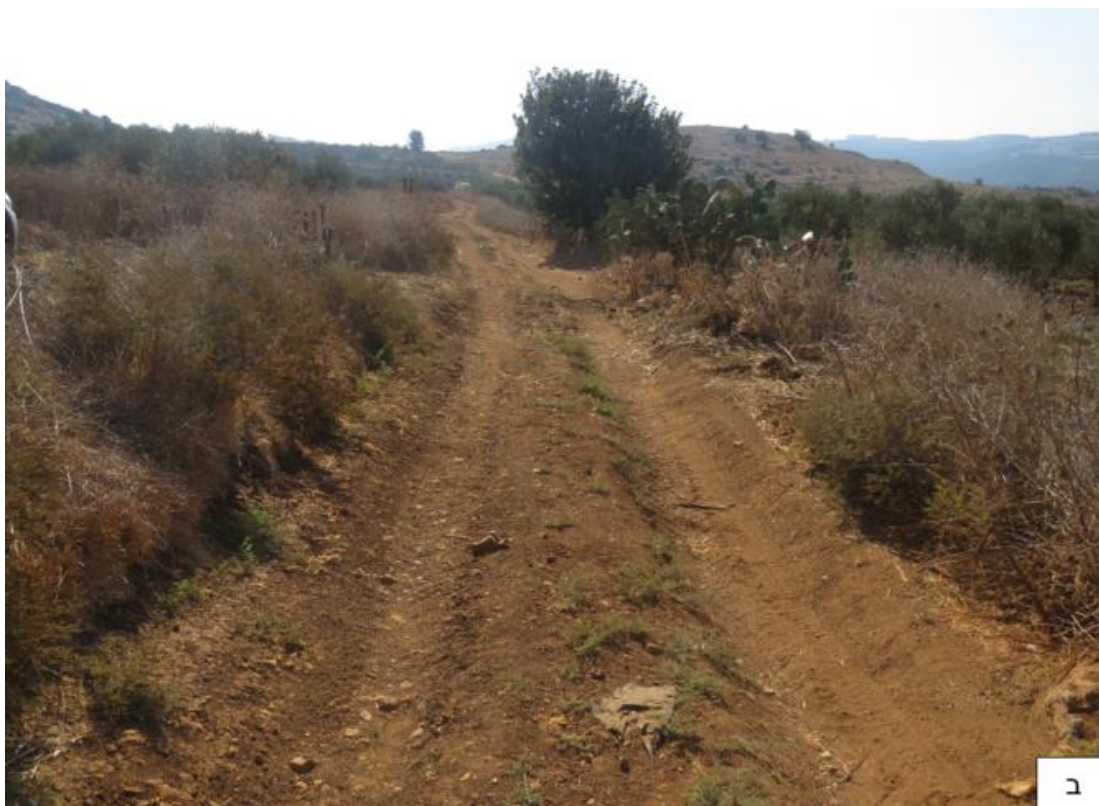
תמונה מס' 4. א. תצלום אוויר הכולל שכבת סקר קרקע (הקוים האדומים מסמנים את גבולות סוגי הקרקע. מקור-שכבת סקר קרקע גובמאפ). במרכז האליפסה בשחור עובר תוואי הדרך החוצה עמק חקלאי. ע"פ ממצאי הסקר, הקרקע עמוקה במרקם כבד מאד (קרקע חרסיתית).
 ב. מבט מהשטח של תוואי הדרך החוצה את העמק החקלאי והמצוין באליפסה בתמונה – א. הדרך "שקועה" במפלס פני השטח. בתקופה שהדרך בוצית, הנסיעה מתקיימת בתוואי חלופי.

אורך הדרך, הררית-בקעת בית נטופה (להלן, הדרך) מהחיבור לכביש 7955 בסמוך להררית, במעלה, ועד לנקודת המורד בחיבור לדרך האספלט הסמוכה לפתח תעלת המוביל בבקעת נטופה, במורד, הינו כ- 3.7 ק"מ. (תמונה מס' 1). הדרך עוברת במדרון הדרומי של הר נטופה ומחברת את אזור הרכס (רום טופוגרפי 386 מ') עם בקעת בית נטופה (הפרש גובה טופוגרפי כ- 225 מ' לאורך כ- 2.5 ק"מ). הדרך מתאפיינת בשיפועי אורך גבוהים, עד כ- 20%. במרבית הקטעים הדרך עוברת בשטח יער והמסלע הינו גיר קשה וגיר רך. בחלק מהקטעים התלולים קיימים פיתולים בתוואי הדרך העוברים בחלקם במסלע גיר רך, קרטון וחואר (תמונה מס' 2). בקטעי הגיר הרך קיימת בעיית ניקוז, יציבות והתמוטטות המדרונות החצובים בצד הדרך במעלה. תופעה זו מקורה בין השאר כתוצאה משאילת חומר רך (חואר, קרטון, קרקע קולוביום) ע"י החקלאים, לציפוי קטעי הדרך כחלק מעבודות התחזוקה. (תמונה מס' 3). ציפוי קטעי הדרך מתבצע לאחר סופות הגשם וזרימות מי הנגר במהלך החורף הגורמות לסחיפת שתית הדרך, וכן במהלך העונה היבשה בעקבות גריפת חומר כתוצאה מתנועת כלי רכב בקטעי הדרך התלולים. באזור הדרום מזרחי של הדרך מצוי קטע בו הדרך חוצה עמק חקלאי (אינו בתחום היער) ובו הקרקע הינה חרסיתית. בקטע זה קיימת בעיית עבירות במהלך תקופת הגשמים והדרך "שקועה" במפלס השטח. (תמונה מס' 4).

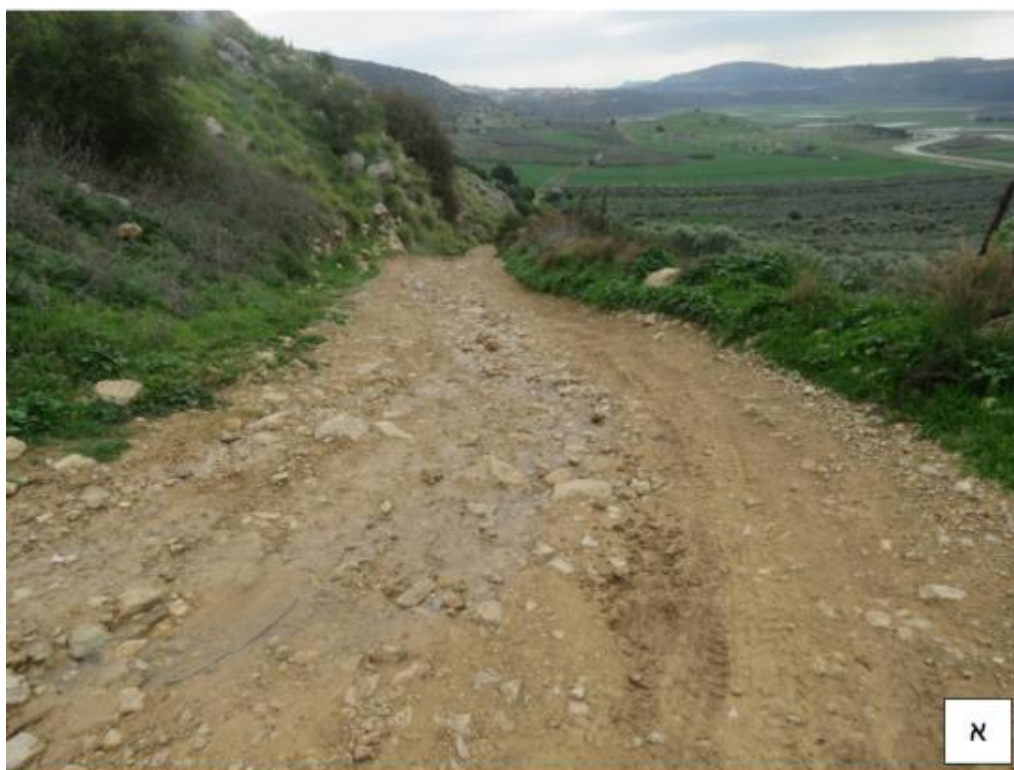
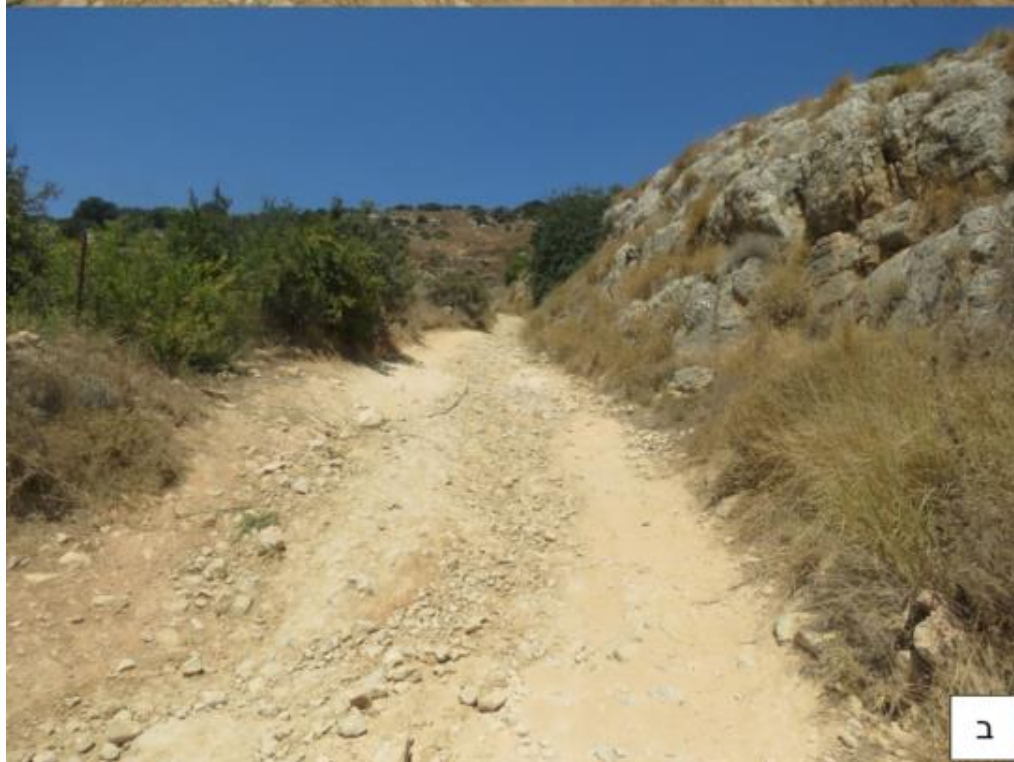
תמונה מס' 5. קטע אופייני בדרך המציג את בעיית ריכוז זרימת מי הנגר לאורך הדרך. הדרך מהווה למעשה תעלה המזרימה מי נגר במרכז הדרך, ללא ניקוז מי הנגר למדרון במורד, בצד הדרך. א. זרימת מי הנגר שנוצרו בדרך במהלך אירוע הגשם מתאריך 31.12.2020 גורמת לסחיפה בדרך. ב. מבט מהמורד קטע הדרך לעבר המעלה. ניכרים סימני הסחיפה בדרך עקב העובדה שלא קיימים מוצאי ניקוז לעבר המדרון, לכל אורך קטע הדרך. (תמונה מתאריך 15.9.2021).

שיפועי האורך הגבוהים של הדרך יחד עם העובדה שהדרך בוצעה ללא ניקוז ל"הוצאת" מי הנגר באופן מבוקר מתוואי הדרך, לצורך פיזור והחדרה במדרון שבצד הדרך במורד, גרמו לרציפות זרימה וריכוז הנגר לאורך קטעים ארוכים לאורך הדרך. כמויות הנגר הגבוהות שהדרך מזרימה למורד מקורן במי הנגר הנוצרים על הדרך וגם במי הנגר הנתרמים לעבר הדרך משימושי קרקע למיניהם במעלה הדרך, דרכי צד המתחברות אל הדרך וכן נגר משטחי חקלאות, יער ובינוי. הזרימה הרציפה והמרוכזת של מי הנגר בדרך, גרמה לנזקי סחיפה בתוואי הדרך, במקרים רבים במרכז חתר הרוחב בדרך. (תמונה מס' 5).

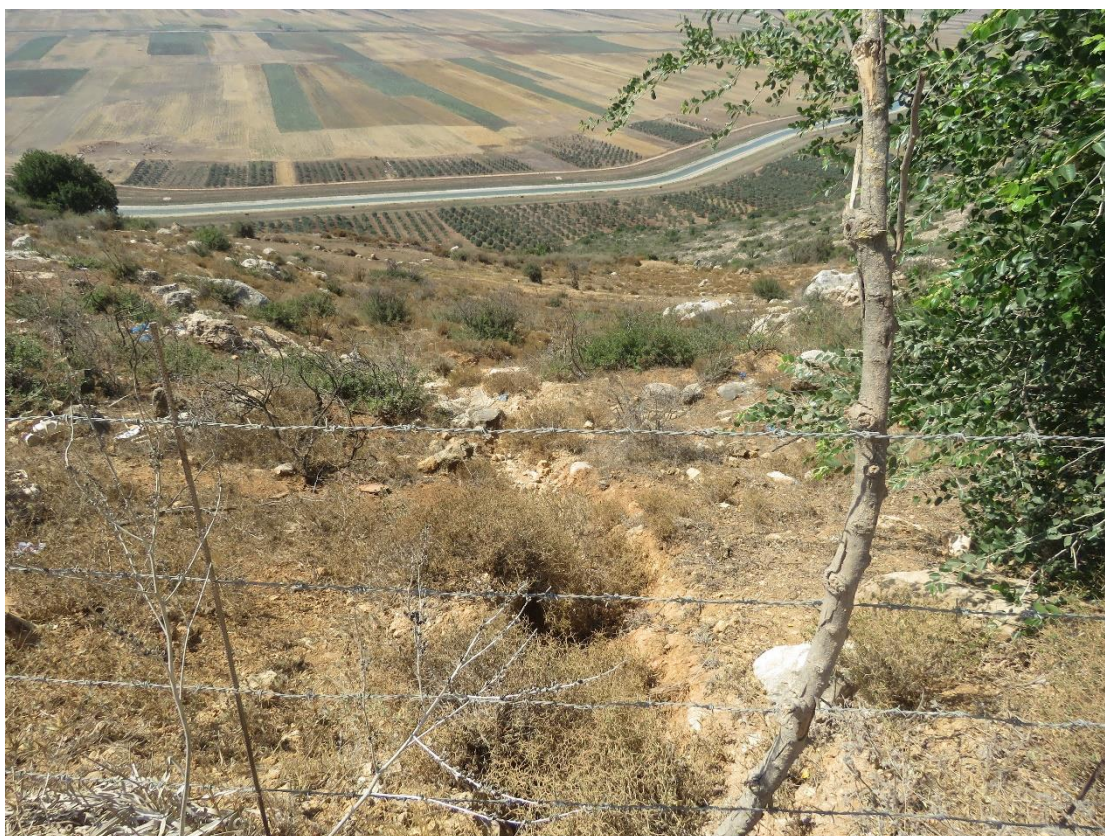
תמונה מס' 6. ערוץ שהתפתח במדרון במורד מוצא ניקוז בלתי מבוקר של מי הנגר מהדרך. הנזק כולל גם פריצת טרסות וותיקות שהיו במדרון.

באתרים הבודדים בהם הנגר מהדרך מתנקז באופן אקראי לעבר המדרון שבצד הדרך במורד, כמויות הנגר הגבוהות והניקוז הלא מוסדר של מי הנגר, גורמים להיווצרות נזקי סחיפה במדרון. (תמונה מס' 6).

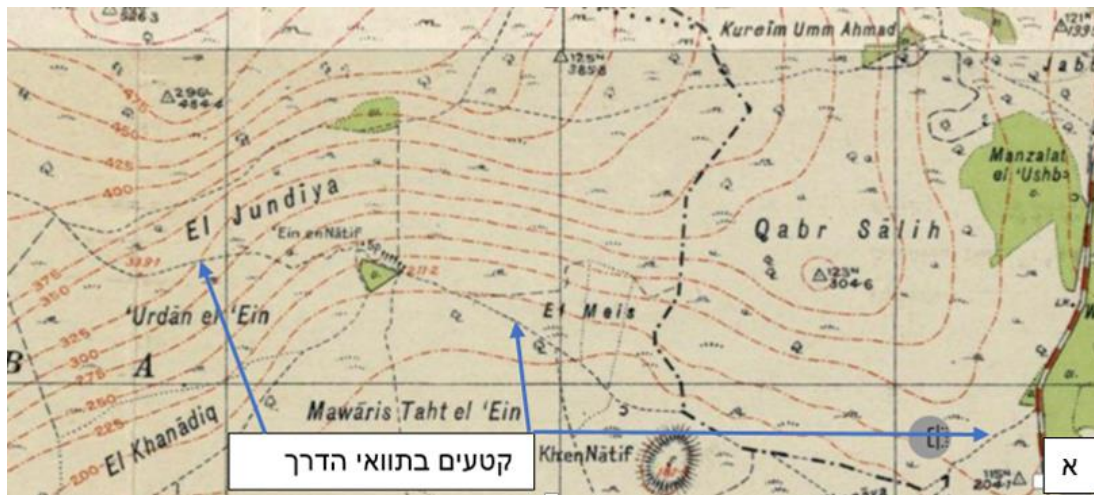
תמונה מס' 7. א. מפה משנות ה 40 עם סימון תוואי הדרך. החלק המזרחי חופף לתוואי הנוכחי.
 ב. תצלום אוויר מינואר 1945 ובו נראים הקטעים בדרום ומזרח תוואי הדרך הנוכחית.

הדרך מצויה בשימוש תקופה ארוכה. החלק המזרחי של הדרך מופיע בתצ"א מחודש ינואר 1945. במפה משנות ה- 40 של המאה שעברה, מצוין תוואי הדרך כאשר החלק המזרחי חופף לתוואי הנוכחי. (תמונה מס' 7). נראה כי החלק הצפון מערבי של הדרך הישנה, היה לאורך תוואי דרך/שביל שקטעים ממנו נראים כיום מדרום לתוואי הדרך הנוכחי. (תמונה מס' 27). ברשותנו תצ"א משנת 1999 ובה נראה בבירור תוואי הדרך במתכונת הקיימת כיום. נראה כי הדרך בקטע המעלי, בממדיה הנוכחיים, בוצעה בעשרות השנים האחרונות. השימוש הממושך לאורך שנים בדרך מעיד על חשיבות הדרך. יחד עם זאת, עבודות תחזוקה מתמשכות שבוצעו לאורך השנים לצורך טיפול במפגעים בדרך, מעידות על נזקי סחיפה מתמשכים לאורך הדרך. עבודות התחזוקה אפשרו פתרון לעבירות בדרך, לטווח הזמן הקצר. למעשה, עבודות אלו החמירו את מצב הדרך לטווח הארוך. בקטעים ארוכים עבודות התחזוקה גרמו להעמקת מפלס הדרך ועיצבו את חתר הרוחב של הדרך כתעלה רצופה המרכזת את זרימת הנגר והסחף בשיפועים תלולים, ממעלה המדרון לעבר מורד המדרון ועד לבקעה. מפלס הדרך בקטעים אלו נמוך ממפלס המדרון הקרוב בצד הדרך במורד המדרון, בתחום היער או בתחום השטח החקלאי. בקטעים אחדים בעלי החלקות החקלאיות הפרטיות ערמו סוללות אבנים, תוצר סיקול האבן מהשטח החקלאי, במעלה החלקה החקלאית לאורך הדרך ובגבול החלקה החקלאית. סוללות אבן אלו לאורך הדרך מהוות מעין "קיר אבנים חוסם" בצד הדרך, המונע את ניקוז הנגר למדרון שבצד הדרך במורד, ואחראי לריכוז הנגר לאורך הדרך. במצבה הנוכחי הדרך עבירה לרכבי 4x4 וטרקטורים חקלאיים. במהלך סופות החורף מחמירים נזקי הסחיפה בדרך והנטיעה קשה.

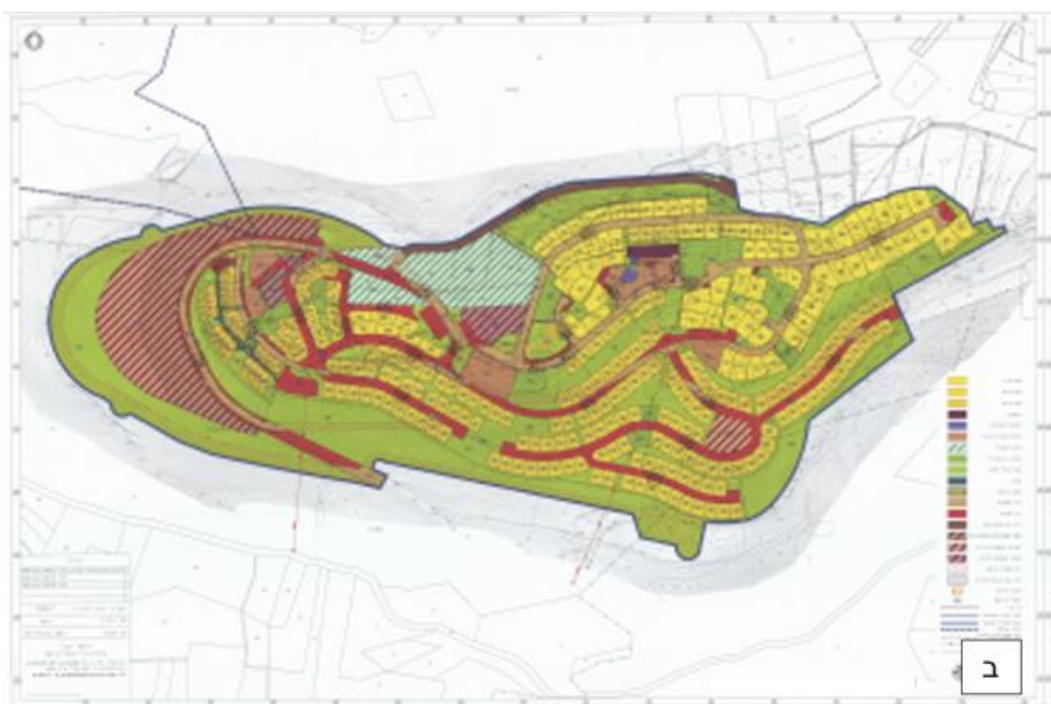
תמונה מס' 8. א. הישוב הררית כיום, בגבול הקו הכחול, כולל אזור בנוי בפסגה, ויער במורד. השטח שמדרום לקו האדום (קו פרשת מים) מתנקז דרומה לעבר היער והדרך במורד. ב. התכנית המאושרת להרחבת הבינוי בהררית, בתחום הקו הכחול הנוכחי. ניתן לראות כי בעקבות הרחבת הבינוי, כמעט כל שטח היער הכלול כיום בתחום הקו הכחול יהפוך לשטח בנוי.

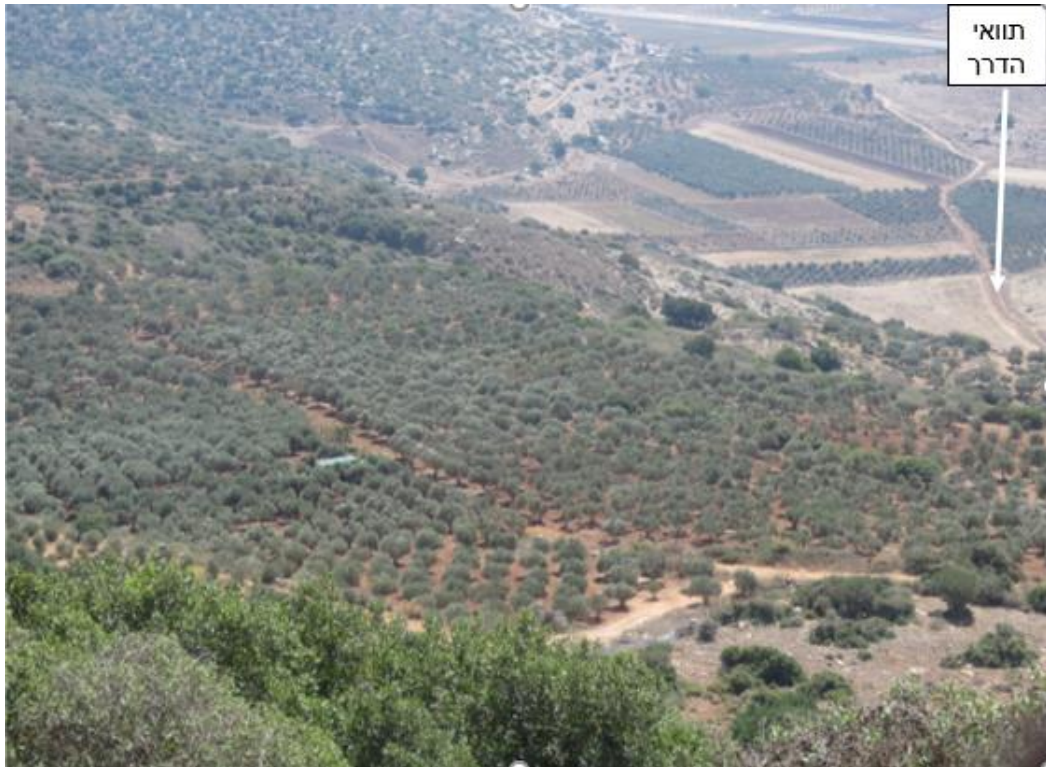
תמונה מס' 9. כרמי זיתים במדרון במעלה תוואי הדרך, הררית-בקעת בית נטופה. שטחי יער מקיפים את הכרמים.

1.ב.ב. שטחים חקלאיים: השטחים החקלאיים ממוקמים בקטעי מדרון בהם קיים כיסוי קרקע (תמונה מס' 9) ובעלי שיפוע בשיעור כ - 16-20%. השטחים החקלאיים גובלים לרב בשטחי יער

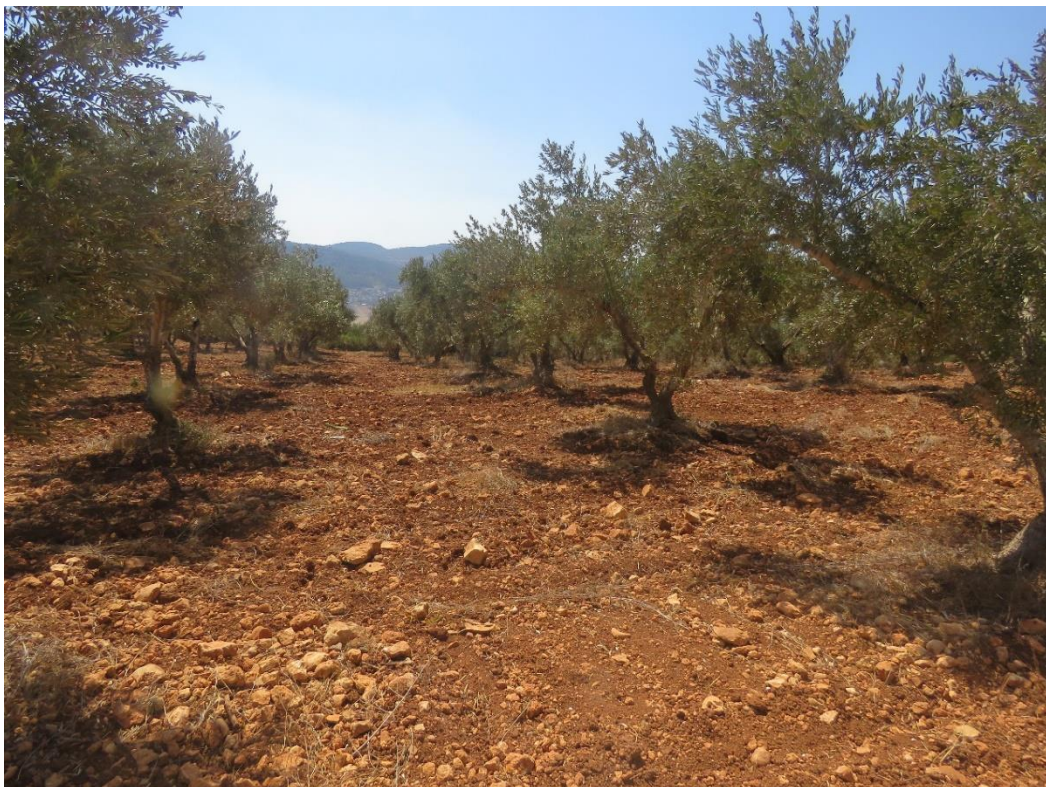
תמונה מס' 10. מראה אופייני של חלקת כרם זיתים במעלה ובמורד הדרך. פני הקרקע החשופים מצומח עשבוני הינם תוצר של ממשק עיבודי הקרקע בכיווני השתי וערב. עיבוד הקרקע נועד למנוע את התפתחות העשבייה הטבעית המתחרה על לחות הקרקע בעצי הכרם בתנאי בעל. השטח המדרוני המעובד והחשוף מצומח רגיש להתפתחות תהליכי נגר וסחף.

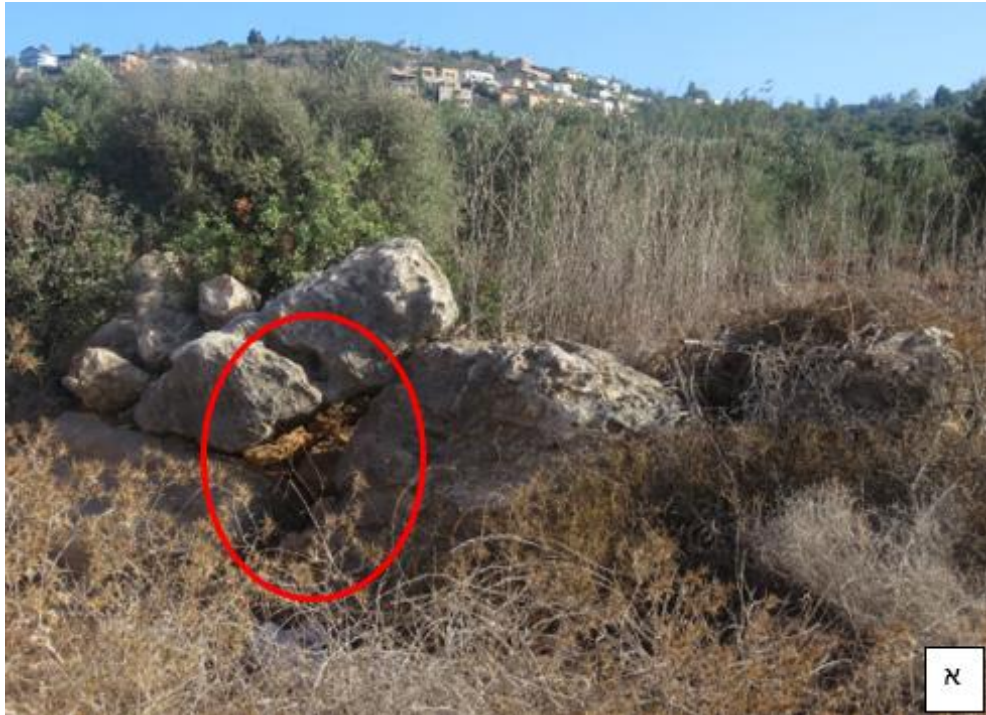
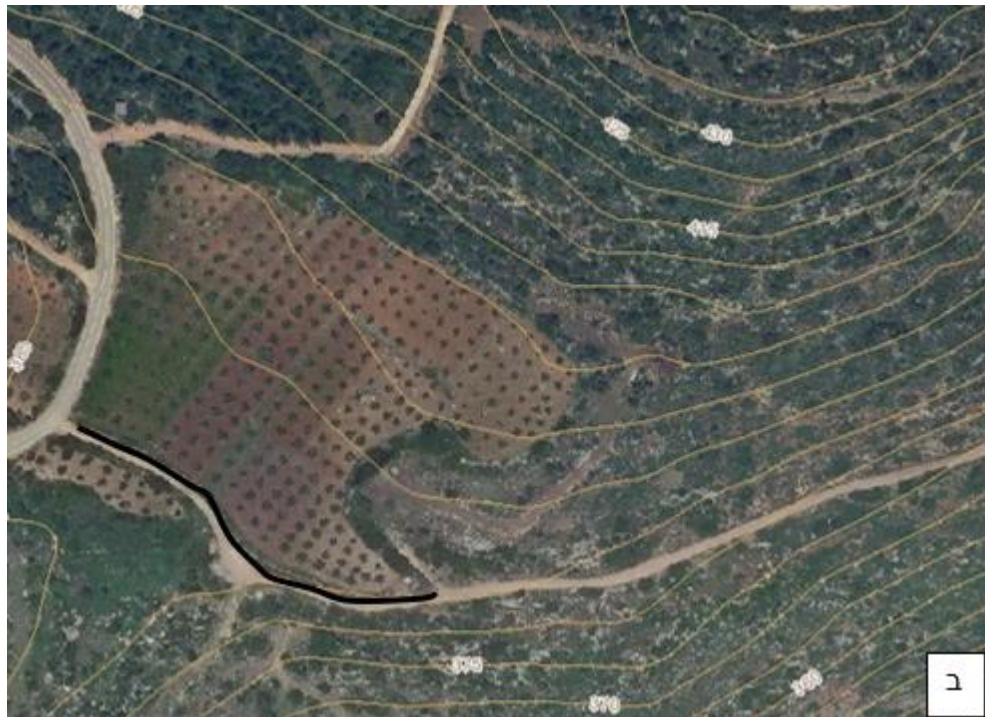
תמונה מס' 11. א. קטע בטרסת אבן במורד חלקת כרם זיתים, למרגלות הישוב הררית. הטרסה, שמטרתה תמיכה ושימור הקרקע בכרם, בנויה מאבנים גדולות עם פתחים נרחבים ביניהן (אחד הפתחים, באלפסה באדום). הפתחים הנרחבים בין אבני הטרסה מאפשרים את זרימת הנגר והסחף מהכרם לעבר הדרך. למעשה הטרסה אינה ממלאת באופן מיטבי את ייעודה בשימור הנגר והסחף. ב. צילום אוויר של חלקת הכרם הצמודה ובמעלה לדרך הררית-בקעת בית נטופה. הקו השחור הצמוד לדרך הררית-בקעת בית נטופה, מציג את תוואי הטרסה שקטע ממנה מוצג בתמונה א.

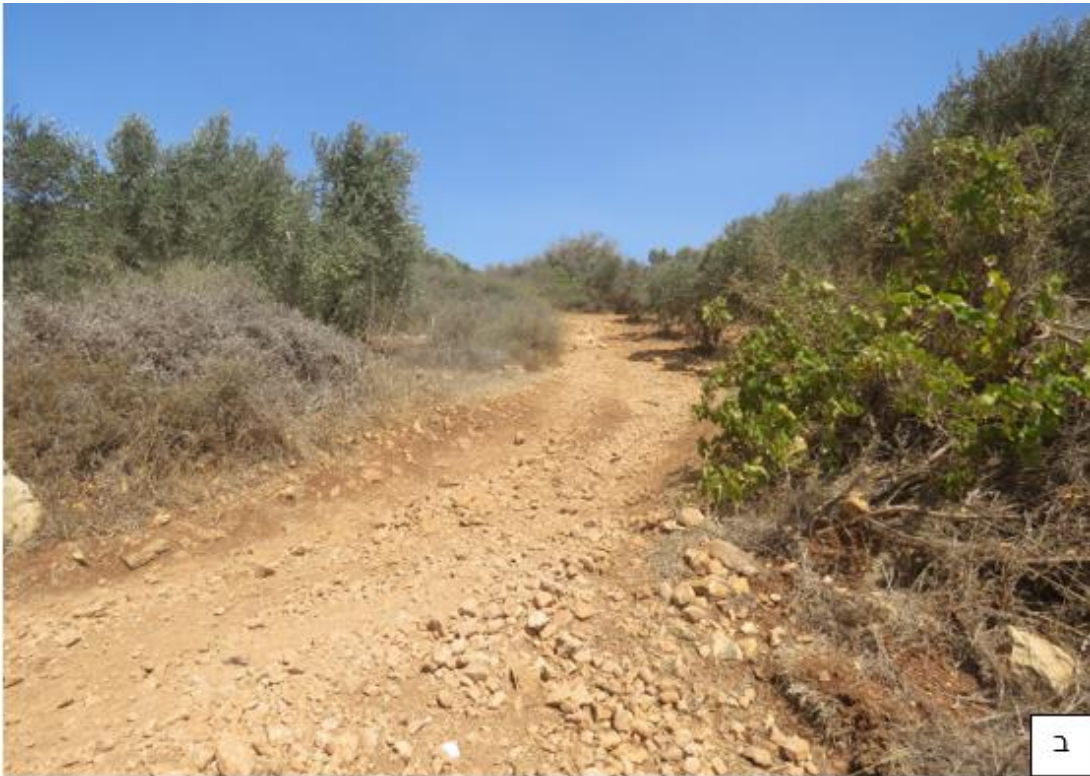
תמונה מס' 12. א. הדרך התלולה בגבול ובתחום חלקות חקלאיות. (באליפסה באדום).
 ב. מבט מהשטח אל הדרך התלולה (ממורד הדרך התלולה לעבר המעלה). הדרך התלולה והארוכה
 מהווה תעלה המרכזת מי נגר וגורמת לסחף קרקע.

המאופיינים בקטעי מדרון תלולים ותכסית סלעית. מרבית השטחים החקלאיים הינם כרמי זיתים ומרביתם בבעלות פרטית של תושבים מעראבה. במרבית החלקות החקלאיות הגידול החקלאי הינו גידול בתנאי בעל. בחלקות החקלאיות מתבצעים מידי שנה עיבודי קרקע בשיטת השתי וערב ומטרתם מניעת התפתחות עשביה המתחרה עם עצי הכרם על לחות הקרקע. כתוצאה מעיבודי הקרקע, פני הקרקע שבין חופות העצים בכרמים חשופים מצומח ונתונים להשפעת אנרגית טיפות הגשם. (תמונה מס' 10). תופעה זו אחראית כל שנה לתהליכי היווצרות נגר וסחף בכרמים. בחלקות בהן קיימת השקיה ומונחים קווי טפטוף לאורך שורות העצים, עיבוד הקרקע מתבצע בכיוון אחד בלבד. על פי רב נוהגים החקלאים לסקל את האבנים מהחלקות החקלאיות בשלב הכשרת השטח, ולהניחם בגבולות החלקה. סיקול האבן שנועד לאפשר את עיבוד הקרקע מצמצם את חיפוי הקרקע שהוענק על ידי האבן שהייתה מפוזרת בעבר על פני השטח, ומגביר את חשיפת פני הקרקע לאנרגית טיפות הגשם ולהיווצרות נגר וסחף. הנחת האבנים בסוללות בשולי החלקות החקלאיות, לעיתים בצמידות לגדרות מתכת המקיפות את החלקות, יוצרות במקרים רבים, טרסות אבן, במורד החלקות. קיימים מקרים בהם הנחת האבן בגבול החלקה במורד הינו רציף, ואזי יש לטרסות אבן אלו השפעה חיובית על שימור הקרקע והמים בכרם וויסות זרימת הנגר והסחף למורד. במקרים בהם הנחת האבן אינה רציפה, תפקוד הטרסות בהיבט שימור הקרקע והמים בכרם, הינו לקוי. קיימות חלקות בהן ניכר המאמץ של החקלאים להכשרת השטח. החקלאים הניחו גושי אבן גדולים יחסית בגבול החלקות במורד ויצרו מעין טרסות אבן לתמיכה בקרקע לבל תסחף למורד. במקרים רבים קיימים פתחים בין גושי האבן הגדולים ולא קיים "פילטר אבן" (שכבת אבנים בגודל מדורג לסגירת הרווחים) במעלה גושי האבן. במקרים אלו תפקוד טרסות האבן הינו לקוי. מי נגר וקרקע מהכרם זורמים למורד במהלך למורד במהלך סופות הגשם. (תמונה מס' 11). קיימות חלקות בהן לפי עדות הבעלים, קיים הבדל הניכר לעין במצב התפתחות עצי הזית בכרם ובכמות היבול, בין קטעי הכרם במעלה החלקה המאופיין בקרקע רדודה, לבין מורד החלקה בה מצטברים מי נגר והקרקע עמוקה יחסית. דרכים בשטחים החקלאיים – במהלך השנים החקלאים יצרו דרכי גישה וחיבור בין החלקות החקלאיות ובתוך החלקות החקלאיות. מגבלות טופוגרפיה, מסלע, גבול בעלויות קרקע, וייתכן גם חוסר במודעות מקצועית, היו אחראיות לעובדה כי חלק מהדרכים בוצע בניצב לקווי הגובה ולאורך מתמשך, לעיתים עד 300 מטרים ובשיפוע מתמשך כ – 19%. דרכים תלולות אלו בהן לא מתבצע פיזור מי הנגר לעבר המדרון שבצד הדרך, מהוות גורם משמעותי בהיווצרות נגר וסחף בשטחים החקלאיים. זרימות הנגר והסחף גורמות נזקים בכרמים ואף משפיעות על מגוון שימושי הקרקע והדרך במורד. (תמונה מס' 12).

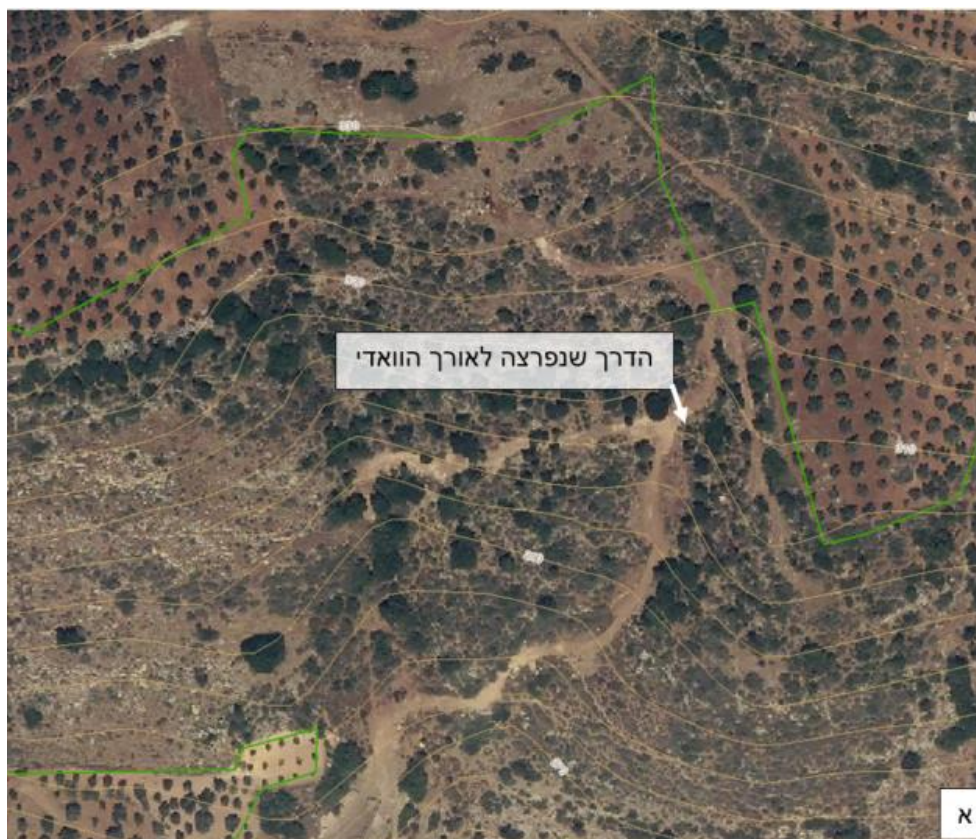
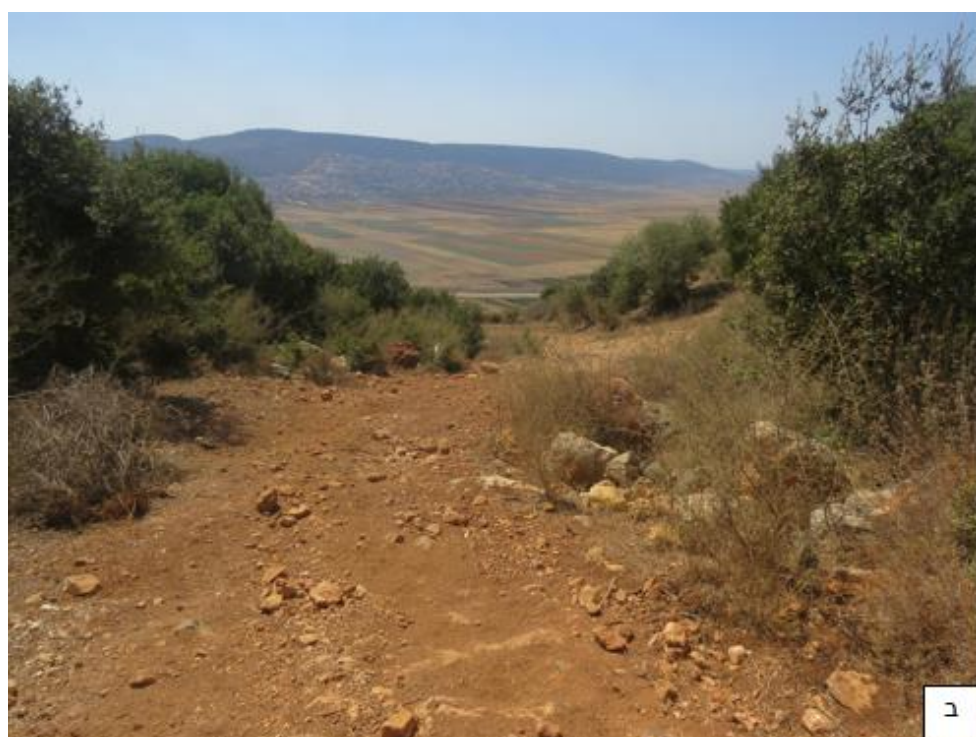
תמונה מס' 13. דרך תלולה שנפרצה ע"י חקלאים בתחום שטח היער. הדרך מחברת בין חלקות חקלאיות. הדרך התלולה נפרצה לאורך אפיק המנקז את המדרון. א. תצלום אוויר ובו נראית הדרך שנפרצה לאורך הוואדי במדרון (הקו הירוק מציין את גבולות שטח היער). ב. הדרך במבט מהשטח, מהמעלה למורד.

דרכים שנפרצו באופן בלתי מבוקר על ידי החקלאים בתחום היער, והמשמשות לחיבור בין חלקות הגידול הפרטיות. (תמונה מס' 13).

1. דרכים שנפרצו בצורה פיראטית וללא תיאום ע"י החקלאים, כאמצעי לקישור בין חלקות הכרם הפרטיות. (דוגמא בתמונה מס' 13). נדרש לבטל דרכים תלולות העוברות לאורך האפיקים במדרון (וכן דרכים במדרון הניצבות לקווי הגובה). ביטול הדרכים יעשה ע"י טשטוש הסוללות בשולי הדרך התלולה, ביצוע סוללות אבן/עפר בניצב לציר האורך של הדרך ובמרחקים קצרים לאורכה, לאיגום והטיית עודפי הנגר לעבר המדרון. במידה ובעקבות ביטול הדרך לא תתחדש הצמחייה המקומית בתוואי הדרך לאחר מספר שנים, ניתן לשקול ביצוע נטיעות של צומח מקומי בתוואי הדרך המבוטלת. (ברור כי נדרש שיח עם החקלאים המקומיים למניעת הישנות והרחבת פריצת הדרכים הפיראטיות, כמו גם מענה חלופי ככל הניתן, לדרכים שתבוטלנה). אורך הדרכים לביטול כ – 1.2 ק"מ. קטעי דרך שיוחלט להשאירן, יש לנקז באמצעות "באמפרים" (תמונה מס' 20) לעבר שטחי היער במדרון, במטרה לפזר את מי הנגר ולהחדירם במדרון המיוער, ובכך לבטל את ריכוז זרימת הנגר לאורך הדרך והיווצרות מזקי סחיפה. (דוגמאות בתמונה מס' 26).

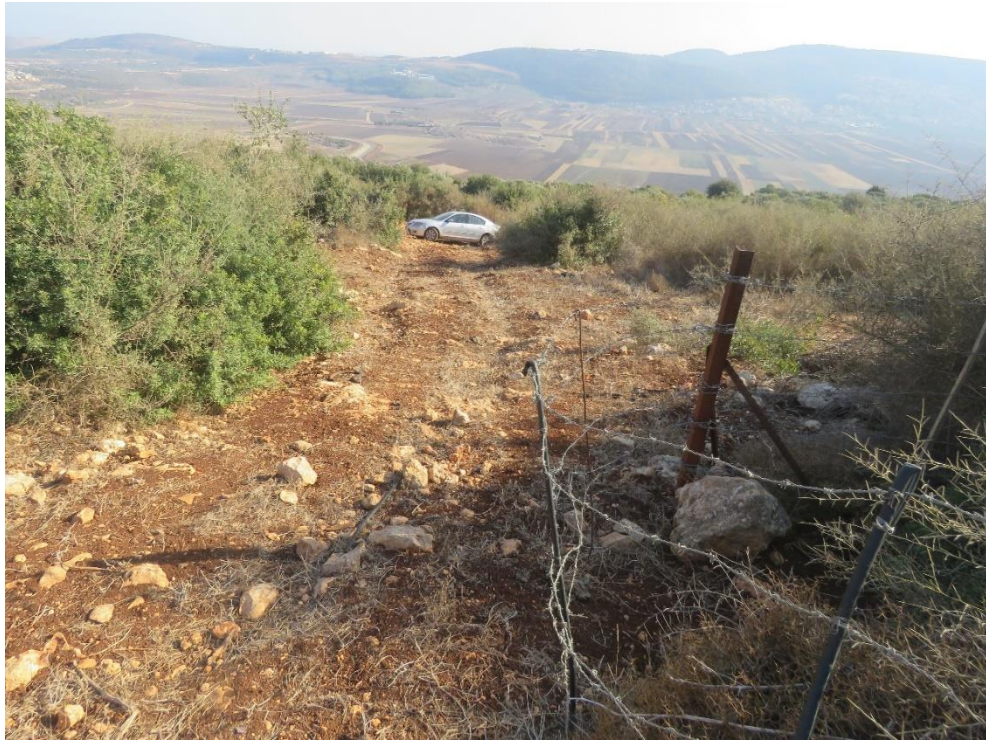
תמונה מס' 14. דרך תלולה שנפרצה ע"י בעל העדר באופן לא מבוקר בשטח היער. הדרך סמוכה ומקבילה לדרך חקלאית קיימת. (קטע דרך זה מופיע בתצלום אוויר בתמונה מס' 26 ב'. הדרך מסומנת בקו כתום).

ממשק הרעייה – בשטחי היער מתקיימת רעייה במהלך כל השנה. קיימת תופעה של פריצת דרכים בלתי מבוקרת ע"י בעלי העדרים, ריבוי אתרי האבסה/ומים, וכן לחץ רעייה גבוה ע"י עדרי הבקר והצאן. בשטחי היער ניתן למצוא במגוון בתי הגידול, עצי חורש מפותחים (אלון, חרוב, שיזף, אלת מסטיק, ועוד) ששרדו את הרעייה ומלמדים על פוטנציאל השיקום של החורש הטבעי. בצד העצים המפותחים, ניתן לראות מופע "שיחני" של עצי חורש מדוכאים עקב רעייה חזקה ומתמשכת. התופעות המתוארות לעיל גורמות לפגיעה בכיסוי הצמחי של פני השטח ופגיעה בקרקע. הפגיעה בצומח ובקרקע אחראית להגדלת ערכי הנגר והסחף והנזקים הנגרמים בעקבותיהם. למעשה ממשק הרעייה גורם לפגיעה בשרות האקולוגי שיער בריא עשוי להעניק לסביבה בויסות ערכי הנגר והסחף. (תמונות מס' 14, 15).

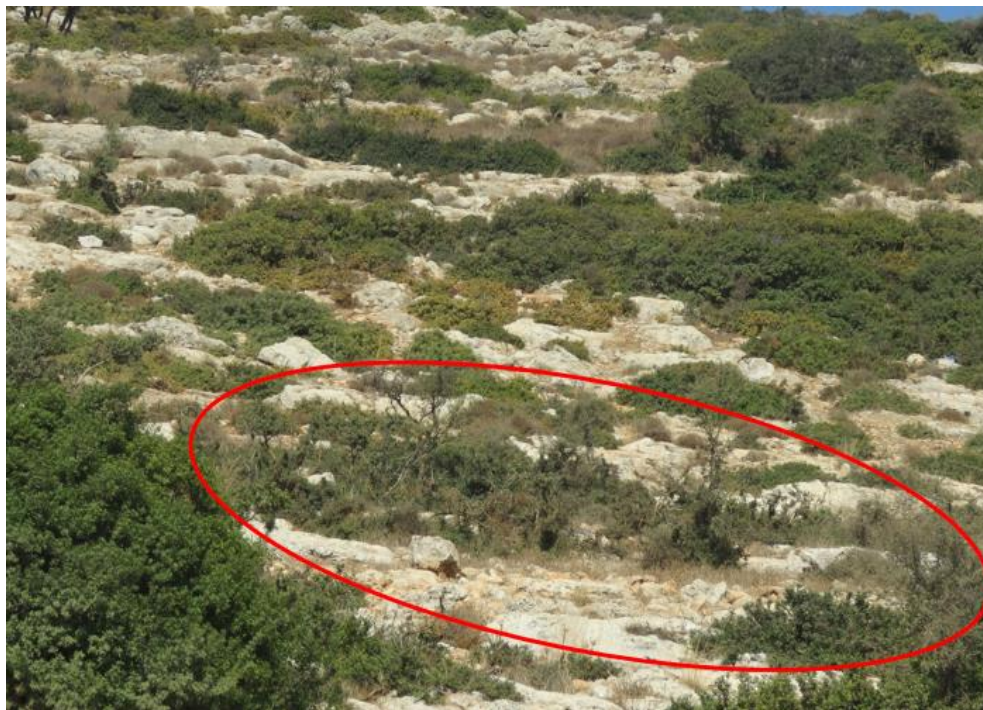
תמונה מס' 15. קטע מדרון ביער המאופיין ברעייה חזקה של עדרי צאן ובקר. הרעייה החזקה פוגעת בכיסוי הצמחי ובשיקום הטבעי של החורש. באליפסה באדום מודגשים שיחים בהם הצימוח מדוכא ע"י הרעייה החזקה.

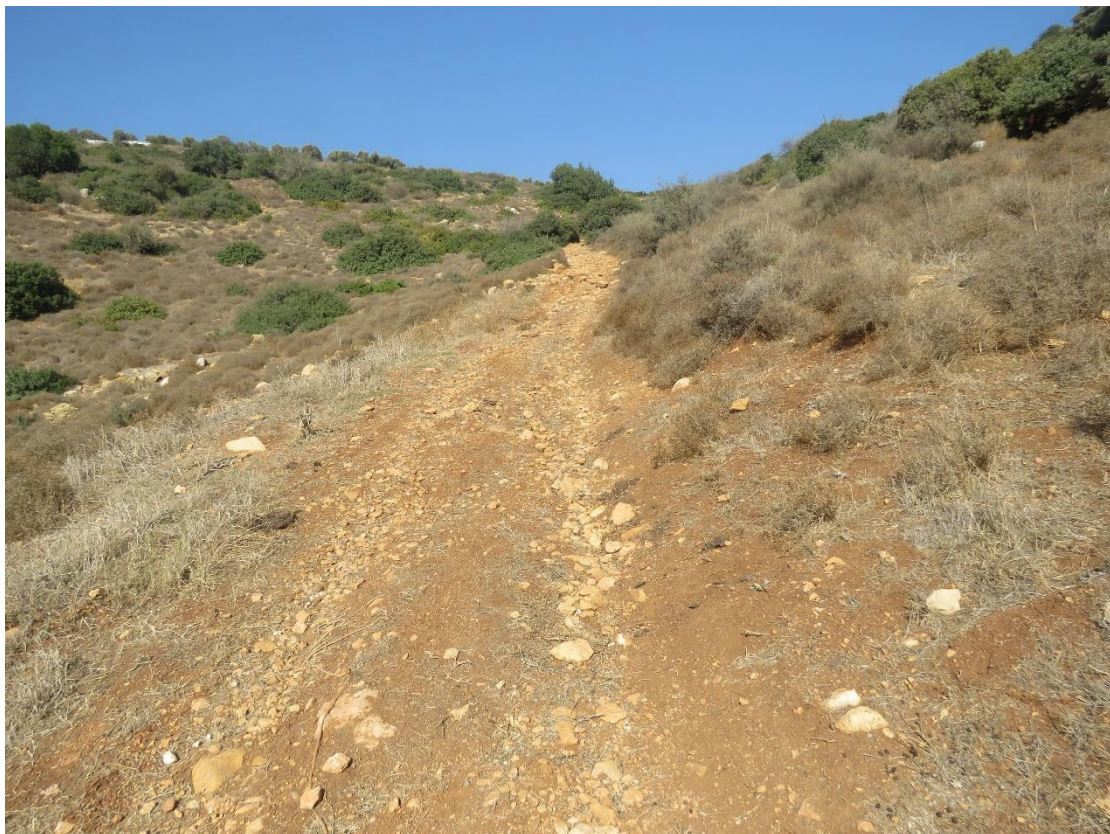
תמונה מס' 16. הדרך בצידו הגיא המפריד בין יער מסד ליער אחים. (קטע הדרך אינו בתחום היער). מי הנגר שמקורם בשטח חקלאי ודרכים בקו הרכס זורמים באופן רציף לאורך הדרך התלולה לעבר הבקעה וגורמים לסחיפת קרקע. כתוצאה מהסחיפה לאורך הדרך, הדרך אינה עבירה לתנועה ממורד המדרון לעבר המעלה. (מיקום קטע הדרך מופיע בתצלום אוויר בתמונה מס' 26 א – קו אדום בחלק הדרומי).

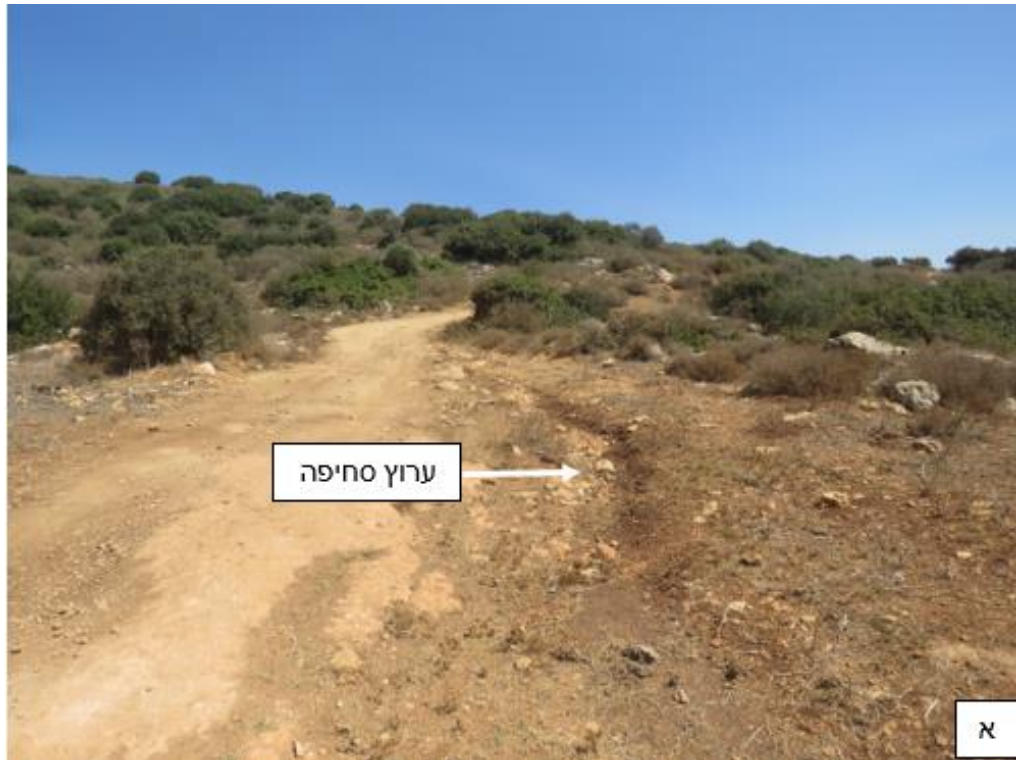
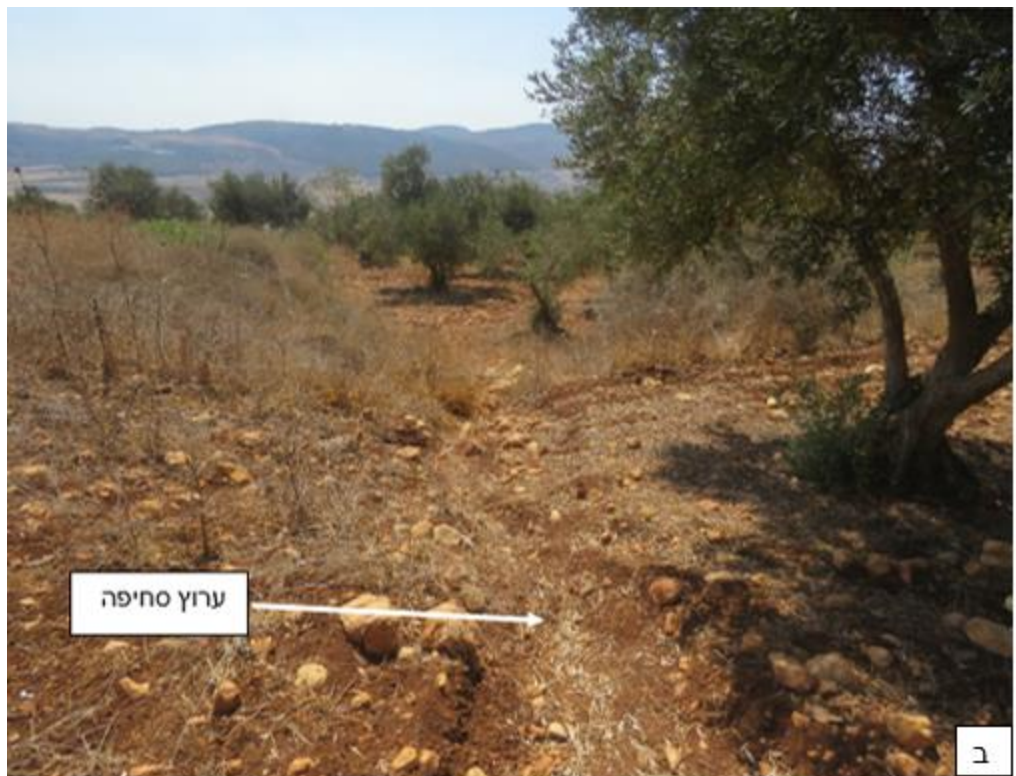
תמונה מס' 17. א. ערוץ שהתפתח במורד דרך תלולה שנפרצה ע"י חקלאים לחיבור בין חלקות כרם במדרון. ב. מי הנגר שמקורם בדרך התלולה (תמונה א), יוצרים ערוצי סחיפה בחלקות הכרם במורד.

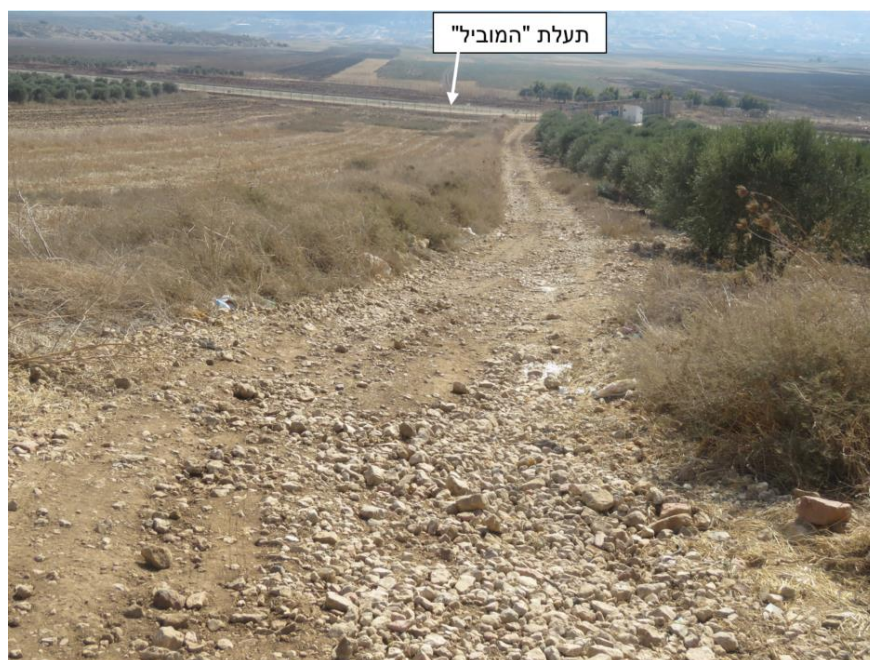
תמונה מס' 18. דרך חקלאית בין חלקות חקלאיות פרטיות. הדרך ניצבת לקווי הגובה ואורכה כ - 450 מטר. זרימת הנגר הרצופה לאורך הדרך אחראית לסחף קרקע בדרך וזרימת נגר וסחף לעבר הבקעה ותעלת "המוביל", במורד השטח החקלאי.

1.ג.ג. דרכים: הערוכות החלקות החקלאיות הצרות, לאורך שיפוע המדרון, מכתיב את כיוון ושיפוע הדרכים החקלאיות בגבול החלקות. הדרך המערבית המתחברת לדרך הררית-בקעת בית נטופה, הינה באורך כ - 450 מטר ובשיפוע רציף ממוצע כ - 10%, (כולל קטעים בשיפוע 15%). מאפייני הדרכים החקלאיות מרכזות הנגר והערוכות בשיפועי מדרון ארוכים ורציפים, אחראיים להגברת שיעורי הנגר והסחף הנוצרים בהשפעת הדרכים וזורמים לעבר הבקעה. (תמונה מס' 18).

3. דרכים חקלאיות: הדרכים החקלאיות בגבול החלקות הפרטיות, הערוכות בשיפועי אורך גבוהים ורציפים, הינן גורם מגביר ומרכז נגר. (תמונות מס' 18, 28). ההנחיות לטיפול בדרכים אלו מתרכז

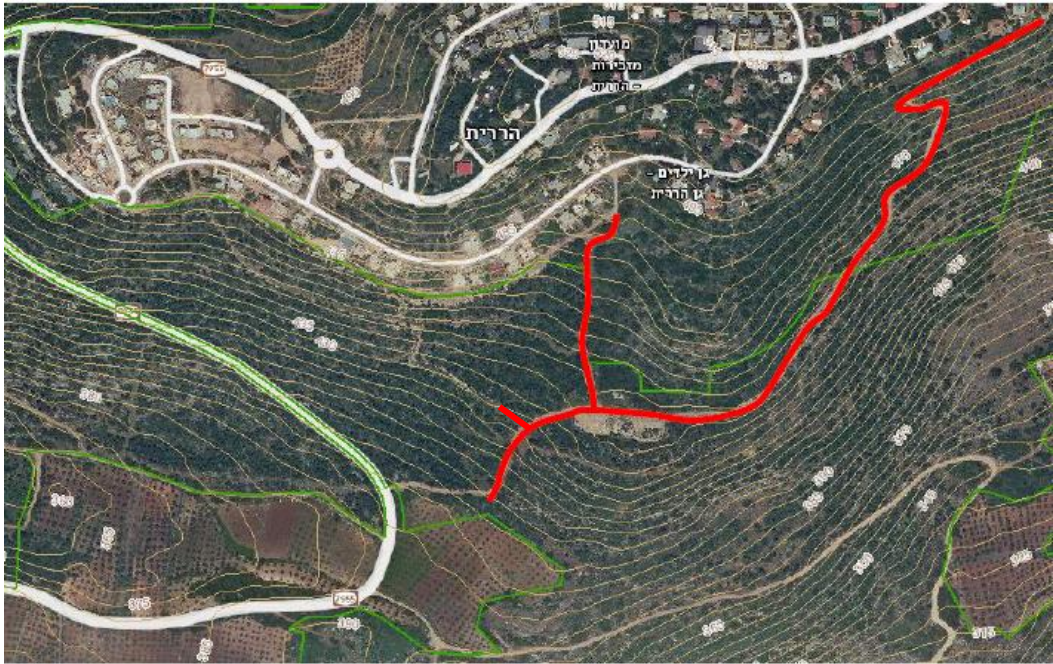
תמונה מס' 19. באדום מסומנות הדרכים לשיקום בתחום הגדר המקיפה את הררית. חלק מהדרכים נכלל בתחום הררית וחלקן גובל או נכלל בתחום היער. (הקו הירוק מסמן את גבול שטח היער).

1. טיפול בדרכים התלולות שבמורד השטח הבנוי, בגבולות הישוב הקיים. (תמונה מס' 19). הכוונה לדרכי עפר/בטון, תלולות המגבירות את זרימת הנגר למורד. נדרש לפזר את מי הנגר מהדרכים התלולות לעבר שטח היער להחדרה ומניעת ריכוז הנגר ונזקי הסחיפה לאורך הדרכים התלולות. פיזור הנגר במדרון המיוער יגדיל את הסיכוי שמי הנגר יחדרו לקרקע ותיקטע רציפות הזרימה לעבר החלקות החקלאיות והדרך, הררית-בקעת בית נטופה, במורד. ככל שאורך המדרון המיוער הינו ארוך כן יגבר הסיכוי לפיזור וחדירת מי הנגר ביער. פיזור הנגר מהדרכים חשוב בכל דרך והינו בעדיפות במקרה שאורך המדרון המיוער הינו קצר. לדוגמא, הקטע המערבי של הדרך בתמונה מס' 19. קטע הדרך מתנקז לעבר מדרון מיוער שאורכו כ- 25 מטרים בלבד, שבמורדו כרם זיתים. סביר להניח כי בעת אירועי גשם עוצמתיים, הנגר שמקורו בדרך המערבית התלולה והארוכה, לא ייקלט במלוא נפחו במדרון המיוער הקצר. עודפי הנגר יזרמו לעבר הכרם יגרמו לסחף קרקע בכרם, ומהכרם יתנקז לעבר הדרך, בקטע הסמוך לחיבור לכביש 7955. פיזור הנגר מהדרכים והטייתם למדרון במורד בצד הדרך יתבצע באמצעות מתקני ניקוז מחומר מקומי עפר/אבן ("באמפרים"), שיוצבו במרחקים של עד כ- 50 מטר בין המתקנים. בקטע הדרך המצופה בטון, הטיית הנגר תתבצע במעלה ובמורד קטע הבטון. תמונה מס' 20 מתארת באופן סכמטי, במבט על ובחתך רוחב, את המתקן להטיית מי הנגר מדרך העפר. האורך הכולל של הדרכים בגבול הישוב בהן מומלץ לטפל, הינו – 1.3 ק"מ.

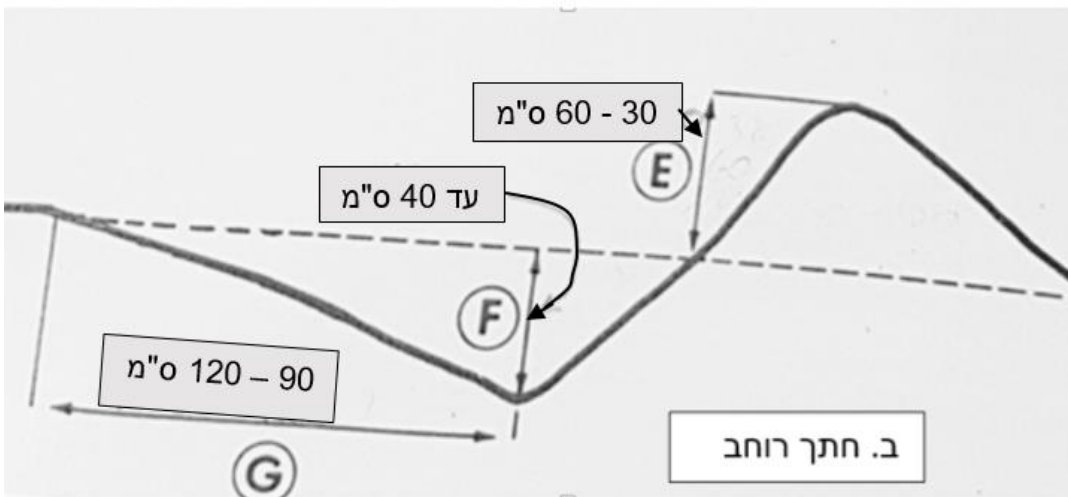
תמונה מס' 20. שרטוט סכמטי של מתקן לניקוז מי נגר מדרך עפר ("באמפר"). א. מבט על. ב. חתך לרוחב מתקן הניקוז בנקודה B (אמצע הדרך). יש לשים לב לזווית המתקן ביחס לציר האורך של הדרך, לחפירה באזור הנקודה C כדי לאפשר שיפוע וניקוז הנגר למורד למדרון, והמילוי להתחברות עם המדרון בנקודה A למניעת זרימה עוקפת. (ע"פ: Megahan, W.F. 1977. Reducing erosional impacts of roads. FAO Conservation (Guide 1

1. מניעת זרימת נגר וסחף מדרכים במעלה לעבר הדרך, הררית-בקעת בית נטופה. (דוגמה בתמונה 26 ב'). הטיית מי הנגר במעלה הדרכים המתחברות עם דרך הררית-בקעת בית נטופה, אל עבר שטחי היער שבצד הדרך, תקטין את נפחי וספיקות הזרימה הישירה של מי הנגר לעבר הדרך וממילא את הנזקים הצפויים בתוואי הדרך. הטיית מי הנגר לשטחי היער בצד הדרך תתבצע ע"י מתקני ניקוז מחומר מקומי אבן/עפר ("באמפרים", כמתואר בסעיף 3.א.א. ותמונה מס' 20).

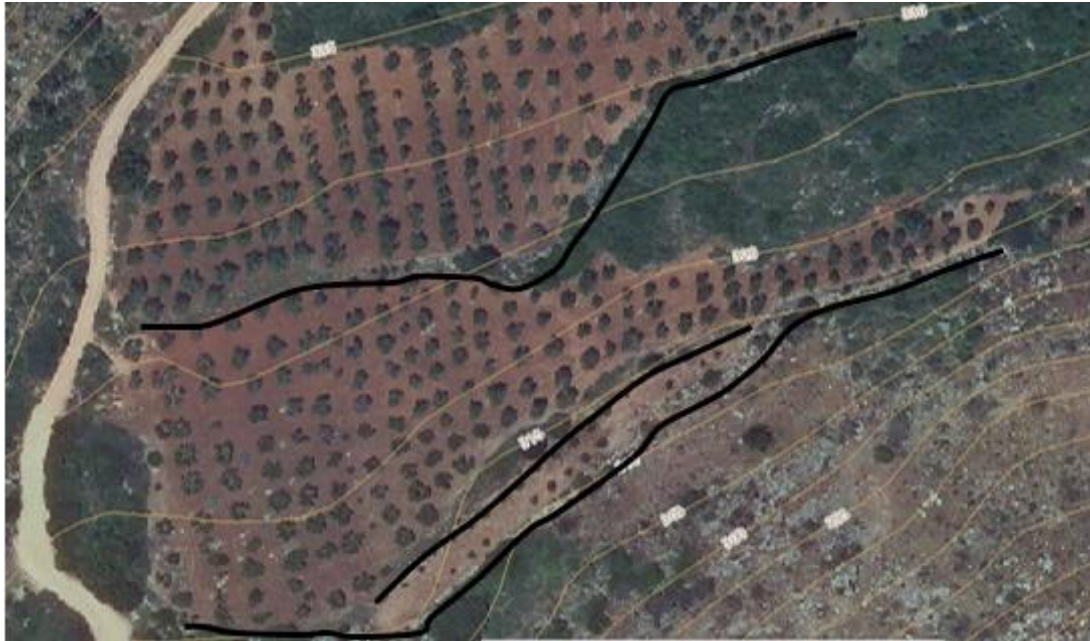
תמונה 22. תצלום אוויר המציג פריסה אופיינית של טרסות אבן בחלקות כרם הסמוכות לדרך, הררית-בקעת בית נטופה. מיקום טרסות האבן מסומן בקו שחור. טרסות האבן בוצעו עפי"ר בקירוב לקווי הגובה.

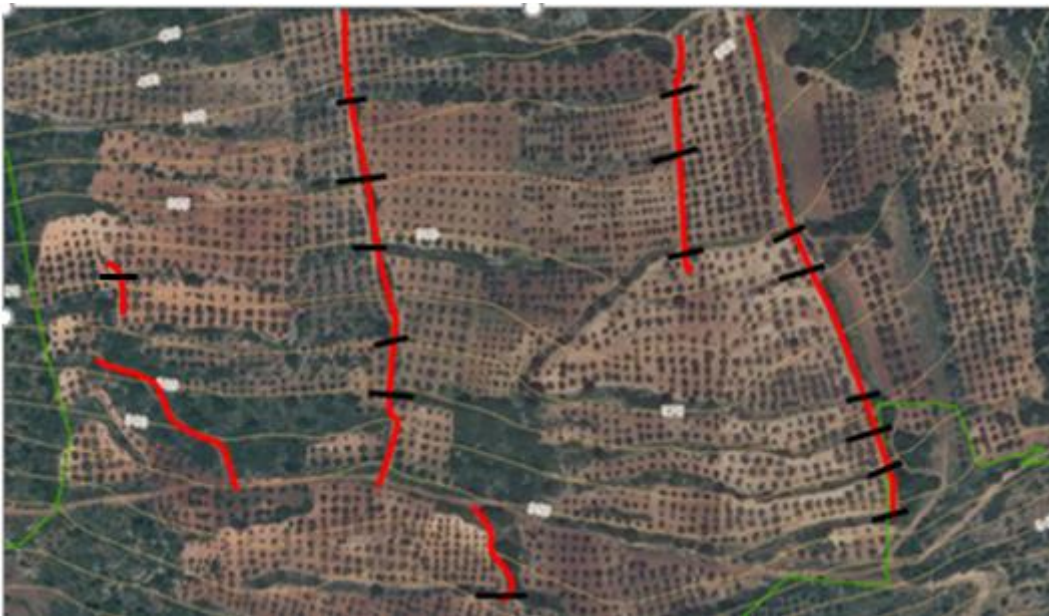
תמונה מס' 23. תצלום אוויר המציג מראה אופייני של חלקות כרם עם ציון דרכי השרות הניצבים לקווי הגובה (קווים אדומים). הקווים השחורים הקצרים הניצבים לקווים האדומים, מסמנים את התכנית העקרונית להארכת טרסות האבן הקיימות בשטח לתוך תוואי הדרך הקיימת. הארכת הטרסות (בניצב לכיוון הדרכים התלולות) תאפשר את קליטת הנגר והסחף ותקטע את רציפות הזרימה במדרון בין חלקות הכרם. (נדרש גם לבחון את תפקוד קטעי הטרסה הקיימים, ולשקם בהתאם לצורך). חתך הרחב בקטעי הטרסות הניצבים לדרך יבנה באופן שיאפשר את התנועה בניצב לציר האורך של הטרסה ואת ההגעה לחלקות ע"י הכלים הנעים כיום בשטח. בדרך התלולה בחלק התחתון השמאלי של התמונה, נדרש להטות את מי הנגר מהדרך לעבר השטח הלא מעובד (חלקת חורש) בשולי הדרך.

3. דרכים חקלאיות. הדרכים החקלאיות הינן גורם מגביר ומרכז נגר. הכוונה בעיקר לדרכים בשיפוע אורכי תלול ואף שיפוע הניצב לקווי הגובה. (תמונה מס' 23).

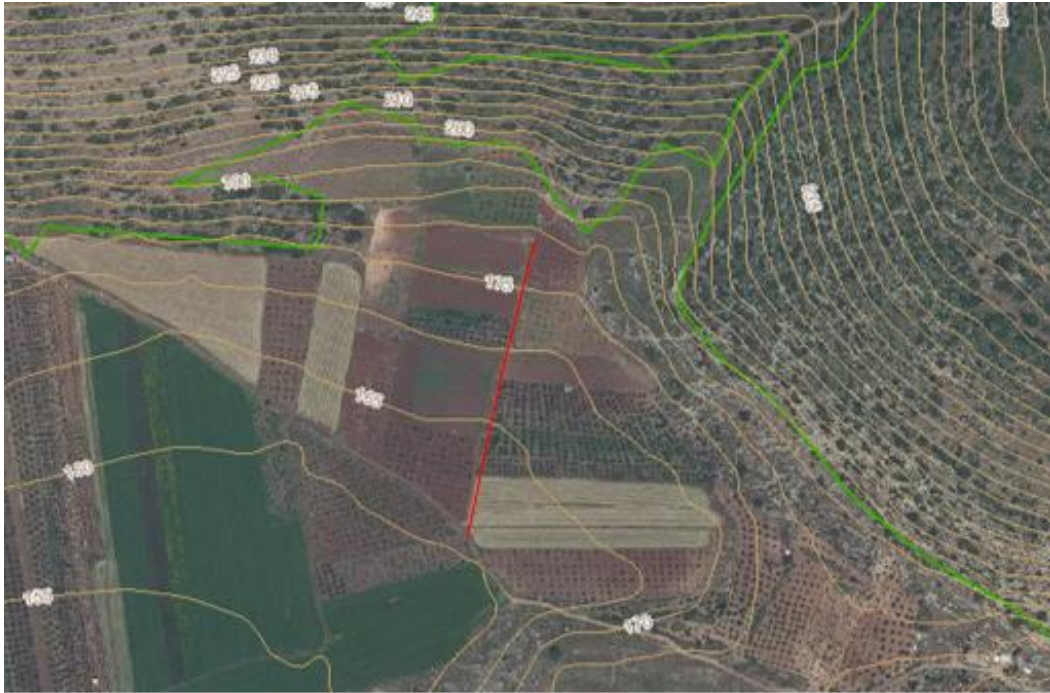
תמונה מס' 24. דרך בשטח חקלאי באזור הבקעה, במעלה תוואי הדרך, הררית-בקעת בית נטופה (הקו האדום). הדרך ערוכה לאורך החלקות החקלאיות ובניצב לקווי הגובה. אל הדרך מתנקזים מי נגר מהאפיק והמדרונות שבמעלה האגן. ניקוז מי נגר מהדרך כמו גם הפעולות לשימור קרקע ומים במעלה האגן עשויים לווסת את זרימות הנגר והסחף המתנקזים לדרך, הררית-בקעת בית נטופה.
