ניהול אגני היקוות, שימור קרקע, ייעור

קרן קימת לישראל
K K L - J N F

שיקום הדרך, הררית-בקעת בית נטופה

דצמבר 2021

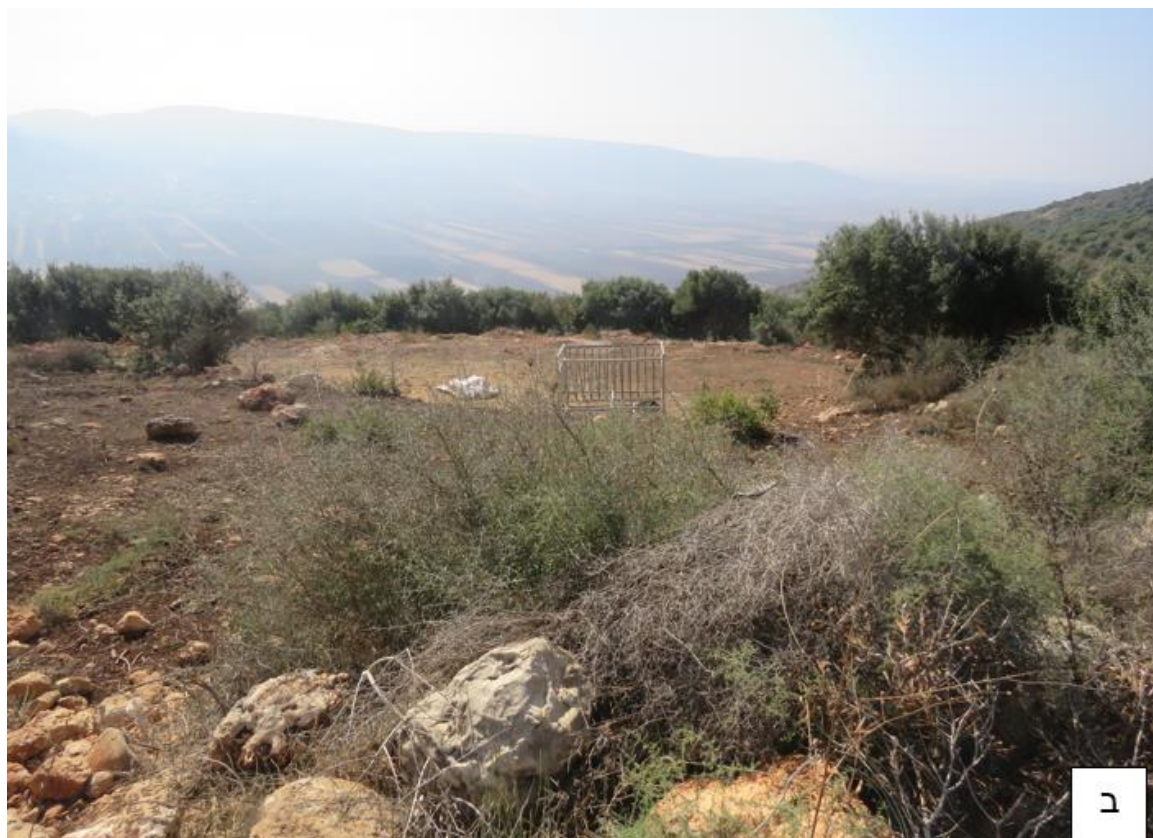
תמונה מס' 25. א. נתוני הרעייה ביער אחים, בדגש על העדר של עוקבה נאסר, הרועה בשטחי היער במעלה ומורד הדרך, הררית-בקעת בית נטופה. 90 ראשי בקר בשטח שגודלו 1350 דונם, כ – 15 דונם לראש בקר בממוצע בשנה (בתחום השטח שבין 2 הקוים הצהובים). מצוינים אתרי האבסה הראשיים ואתרי המים. ב. תמונה מהשטח של אחד מאתרי האבסה בתחום היער.

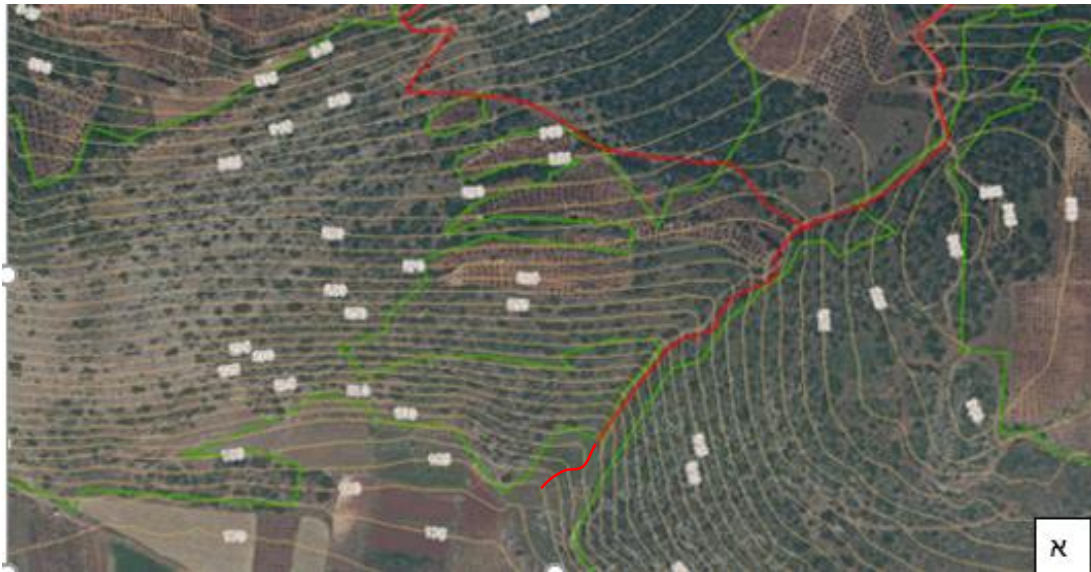
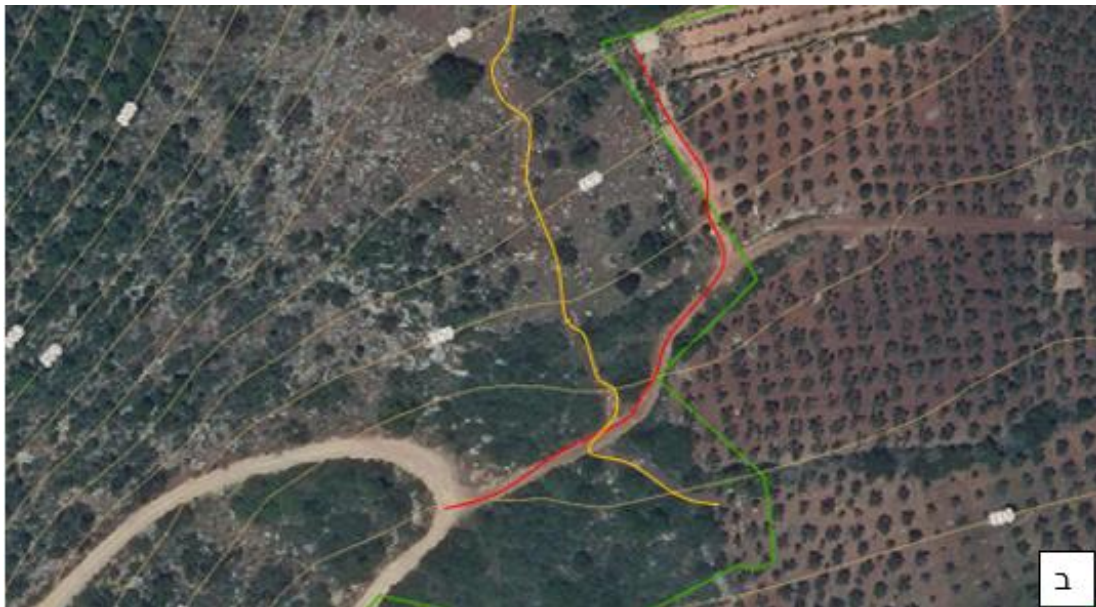
תמונה 26. דרכים תלולות בשטחי יער (ובגבול שטחי יער וחקלאות) שנפרצו ע"י חקלאים.
 א. דרכים תלולות (באדום) מקשרות בין חלקות חקלאיות ובין קו הרכס לאזור הבקעה, במעלה הדרך, הררית-בקעת בית נטופה (בגבול שבין יער אחים ויער מסד). דרכים אלו יש לשקם ע"י הטיה ופיזור הנגר לעבר שטח היער.
 ב. באדום מסומנת דרך גישה לחלקות הכרם הפרטיות המתחברת לדרך, הררית-בקעת בית נטופה. בכתום מסומנת דרך שנפרצה ע"י הרועה בשטח היער, במקביל ובסמוך לדרך הגישה לחלקות הכרם. את דרך הגישה לחלקות הכרם יש לנקז לשטח היער ולמנוע את זרימת הנגר והסחף לעבר הדרך, הררית-בקעת בית נטופה, הסמוכה במורד. את הדרך המקבילה והתלולה שפרץ הרועה, יש לבטל. (מבט מהשטח של הדרך שנפרצה ע"י הרועה והמסומנת בקו כתום ניתן לראות בתמונה מס' 14).

1. דרכים שנפרצו בצורה פיראטית וללא תיאום ע"י החקלאים, כאמצעי לקישור בין חלקות הכרם הפרטיות. (דוגמא בתמונה מס' 13). נדרש לבטל דרכים תלולות העוברות לאורך האפיקים במדרון (וכן דרכים במדרון הניצבות לקווי הגובה). ביטול הדרכים יעשה ע"י טשטוש הסוללות בשולי הדרך התלולה, ביצוע סוללות אבן/עפר בניצב לציר האורך של הדרך ובמרחקים קצרים לאורכה, לאיגום והטיית עודפי הנגר לעבר המדרון. במידה ובעקבות ביטול הדרך לא תתחדש הצמחייה המקומית בתוואי הדרך לאחר מספר שנים, ניתן לשקול ביצוע נטיעות של צומח מקומי בתוואי הדרך המבוטלת. (ברור כי נדרש שיח עם החקלאים המקומיים למניעת הישנות והרחבת פריצת הדרכים הפיראטיות, כמו גם מענה חלופי ככל הניתן, לדרכים שתבוטלנה). אורך הדרכים לביטול כ – 1.2 ק"מ. קטעי דרך שיוחלט להשאירן, יש לנקז באמצעות "באמפרים" (תמונה מס' 20) לעבר שטחי היער במדרון, במטרה לפזר את מי הנגר ולהחדירם במדרון המיוער, ובכך לבטל את ריכוז זרימת הנגר לאורך הדרך והיווצרות מזקי סחיפה. (דוגמאות בתמונה מס' 26).

2. ממשק הרעייה. לא ניתן להגזים בחשיבות הרעייה ותרומתה לבריאות היער. ממשק רעייה מיטבי עשוי להבטיח, בין השאר, קיום מגוון נאות של צומח וחי בשטחי היער, צמצום סכנת השריפות, כמו גם מקור הכנסה לבעלי העדרים הרועים ביער. בתמונה מס' 25 מופיעים נתונים בתחום הרעייה ביער אחים (בדגש על העדר של עוקבה נאסר): כמות ראשי הבקר, גודל שטח היער המיועד לרעייה, ומיקום אתרי ההאבסה העיקריים ואתרי המים. מהנתונים שנאספו בשטח, וממצב הצומח מתקבל הרושם כי לחצי הרעייה הינם גבוהים. ביער אחים שמדרום להררית, במעלה ובמורד הדרך, שטח הרעייה המיועד לראש בקר הינו בגודל כ- 15 דונם בממוצע לשנה. (בעדר הבקר של עאדל נאסר הרועה בשטח שממערב, שטח הרעייה המיועד לראש בקר הינו בגודל כ- 10 דונם בשנה בממוצע). לפי המלצה, (שיחה בע"פ), של ד"ר זלמן הנקין (חוקר מרעה ומנהל מרכז נווה יער, מכון וולקני, בעבר) מומלץ להקצות באזור הנדון, 30 דונם לראש בקר לרעייה בממוצע לשנה (ולא פחות מ- 25 דונם בממוצע לראש בקר). לכאורה, לחץ הרעייה הקיים בשטח הינו פי 2, ואף יותר מהמומלץ. בנוסף, קיים ריבוי דרכים הנפרצות ע"י בעל העדר ואין פיקוח באשר למיקום וגודל אתרי ההאבסה והמים, המתפרסים ע"פ אתרים נרחבים ומשתנים. מומלץ להעמיק את בחינת ממשק הרעייה ביער מעבר לבדיקה והמיפוי שבוצעו במסגרת עבודה זו. את בחינת ממשק הרעייה מוצע לבצע בשיתוף אנשי המרעה בקק"ל וצוות האזור ובהידברות עם בעלי העדרים. בחינת ממשק הרעייה תתבצע בכוונה לשקם ולהבטיח את בריאות וקיימות החורש הטבעי. שיקום החורש יבטיח את ויסות ערכי הנגר והסחף. בחינת ממשק הרעייה תתבצע גם תוך כדי התייחסות לצרכי בעלי העדרים. מומלץ לבחון ולהתאים את לחצי הרעייה לתנאי השטח (קביעת כמות בעלי החיים ותקופות הרעייה ביחס לגודל שטח הרעייה). נדרש לווסת ולתחום את אתרי ההאבסה והמים. באתרי ההאבסה והמים לחץ הרעייה הינו חזק במיוחד ומטבע הדברים קיימת פגיעה בצומח ובקרקע. באתרים אלו נוצר ריכוז גבוה של חומרי רפש הגורם לפגיעה בצומח הטבעי והתפתחות צומח נטרופילי. יש להימנע מפריסה בלתי מבוקרת של אתרי ההאבסה והמים בשטח, ומנדידה של אתרים אלו במרחב היער תוך כדי גרימת נזקים לצומח ולקרקע באתרים נוספים ביער. יש להתחשב בהימצאות נתיבי זרימת נגר מועדפים במדרון (אפיקים, מורד דרכים, משטחי סלע ארוכים), ולהרחיק את נקודות ההאבסה והמים, מנתיבי זרימה אלו, במטרה למנוע זליגת חומרי רפש למורד המדרון. נדרש לבחון את נושא הדרכים במרעה ולהפסיק את פריצת הדרכים הלא מבוקרת ע"י בעלי העדרים, הגורמת לפגיעה בצומח ובפני השטח ומגבירה את שיעורי הנגר והסחף. צוות הבחינה יקבע את הדרכים הנחוצות לניהול המרעה ולגישה לאתרי ההאבסה והמים. תינתן עדיפות לדרכים הערוכות בשיפועי אורך מתונים יחסית ואשר אינן ערוכות בקווי האפיק. יש להתחשב בעובדה כי דרכים לטובת ניהול הרעייה עשויות לסייע גם במקרה של צורך בכיבוי שריפות. הדרכים אשר יוחלט לגבי נחיצותן תשוקמנה ע"י פיזור מי הנגר מהדרך לעבר המדרון המיוער בצד הדרך. פיזור מי הנגר יתבצע באמצעות מתקני ניקוז מחומר מקומי אבן/עפר ("באמפרים"). (תמונה מס' 20). מתקני פיזור הנגר יבוצעו במרחק של עשרות מטרים ביניהם ובהתאם לשיפוע הדרך. הערכה גסה של אורך הדרכים לשיקום כ- 3 ק"מ. ביטול דרכים מיותרות יתבצע ע"י טשטוש הסוללות בשולי הדרך התלולה, ביצוע סוללות אבן/עפר בניצב לציר האורך של הדרך ובמרחקים קצרים לאורכה, לאיגום והטיית עודפי הנגר לעבר מדרון. (דוגמאות בתמונה מס' 26).

1. מניעת זרימת נגר וסחף מדרכים במעלה לעבר הדרך, הררית-בקעת בית נטופה. (דוגמה בתמונה 26 ב'). הטיית מי הנגר במעלה הדרכים המתחברות עם דרך הררית-בקעת בית נטופה, אל עבר שטחי היער שבצד הדרך, תקטין את נפחי וספיקות הזרימה הישירה של מי הנגר לעבר הדרך וממילא את הנזקים הצפויים בתוואי הדרך. הטיית מי הנגר לשטחי היער בצד הדרך תתבצע ע"י מתקני ניקוז מחומר מקומי אבן/עפר ("באמפרים", כמתואר בסעיף 3.א.א. ותמונה מס' 20).

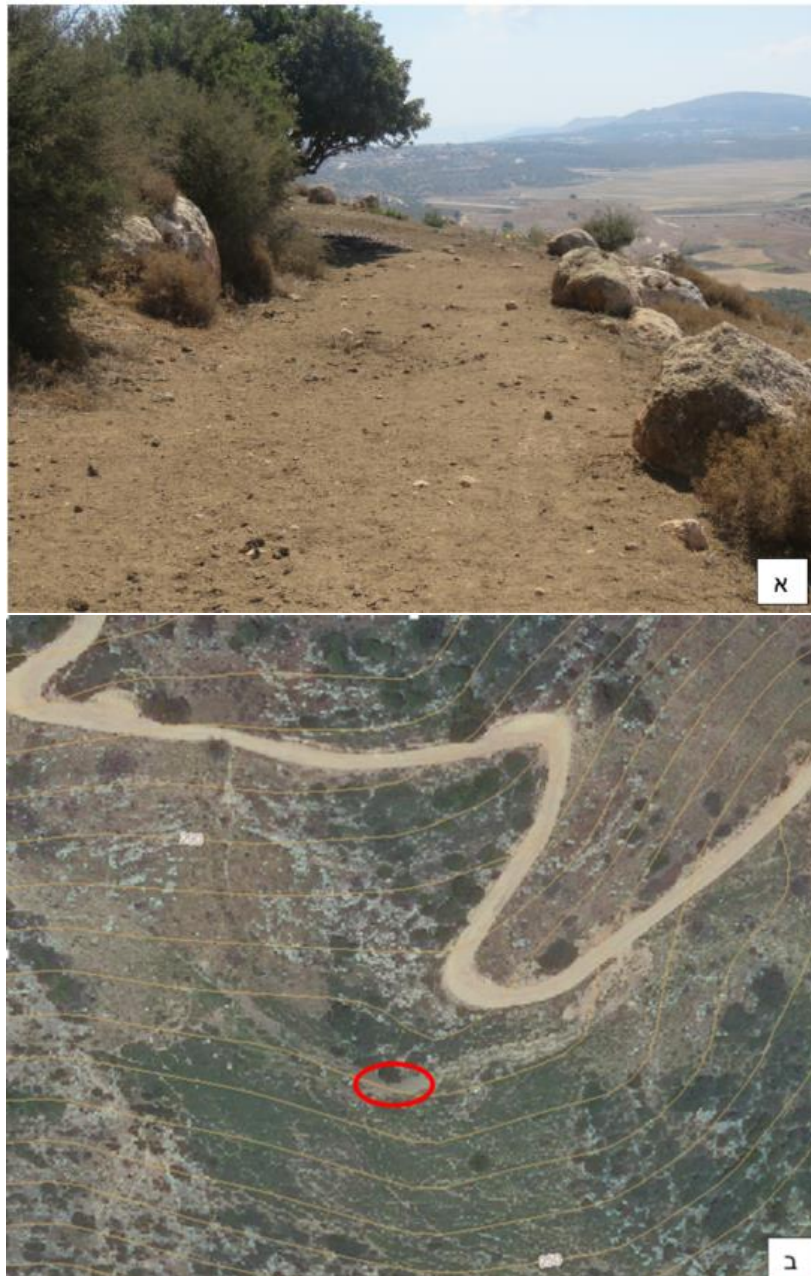
תמונה מס' 27. א. מראה מהשטח של קטע מהדרך הישנה במורד הדרך, הררית-בקעת בית נטופה. (במורד חתך 119).
ב. האליפסה באדום בתצלום האויר מציינת את מיקום קטע הדרך, מתמונה א'.

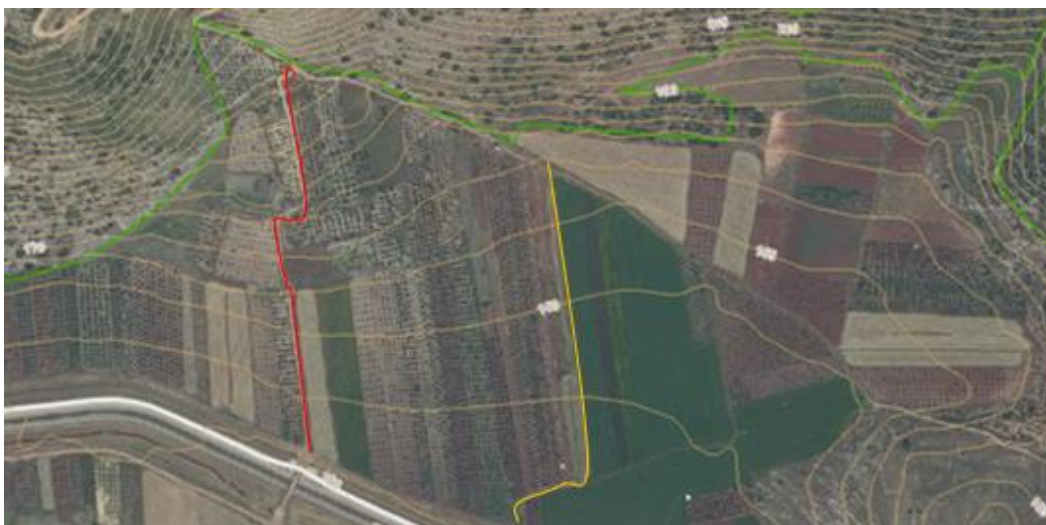
תמונה מס' 28. דרכי גישה מרכזיות המחברות את הדרך, הררית – בקעת בית נטופה, עם החלקות החקלאיות באזור הבקעה במורד הדרך (קוים באדום וצהוב). הדרכים שאורך כל אחת כחצי קילומטר, ערוכות בניצב לקווי הגובה לאורך החלקות החקלאיות. הטיית מי הנגר מהדרכים לעבר הכרמים ושימור מי הנגר בכרמים, עשוי להגדיל את לחות הקרקע בכרם (קרוב לוודאי יביא לשיפור מצב העצים ורמת הפרי), וכן לתרום בשיקום הדרכים החקלאיות ובויסות זרימות הנגר לעבר הבקעה.

3. דרכים חקלאיות: הדרכים החקלאיות בגבול החלקות הפרטיות, הערוכות בשיפועי אורך גבוהים ורציפים, הינן גורם מגביר ומרכז נגר. (תמונות מס' 18, 28). ההנחיות לטיפול בדרכים אלו מתרכז

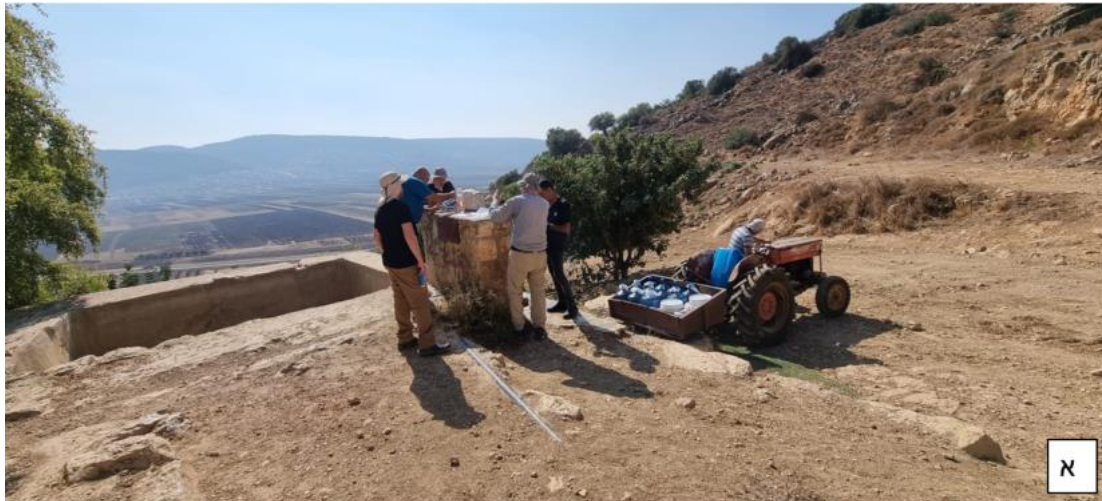
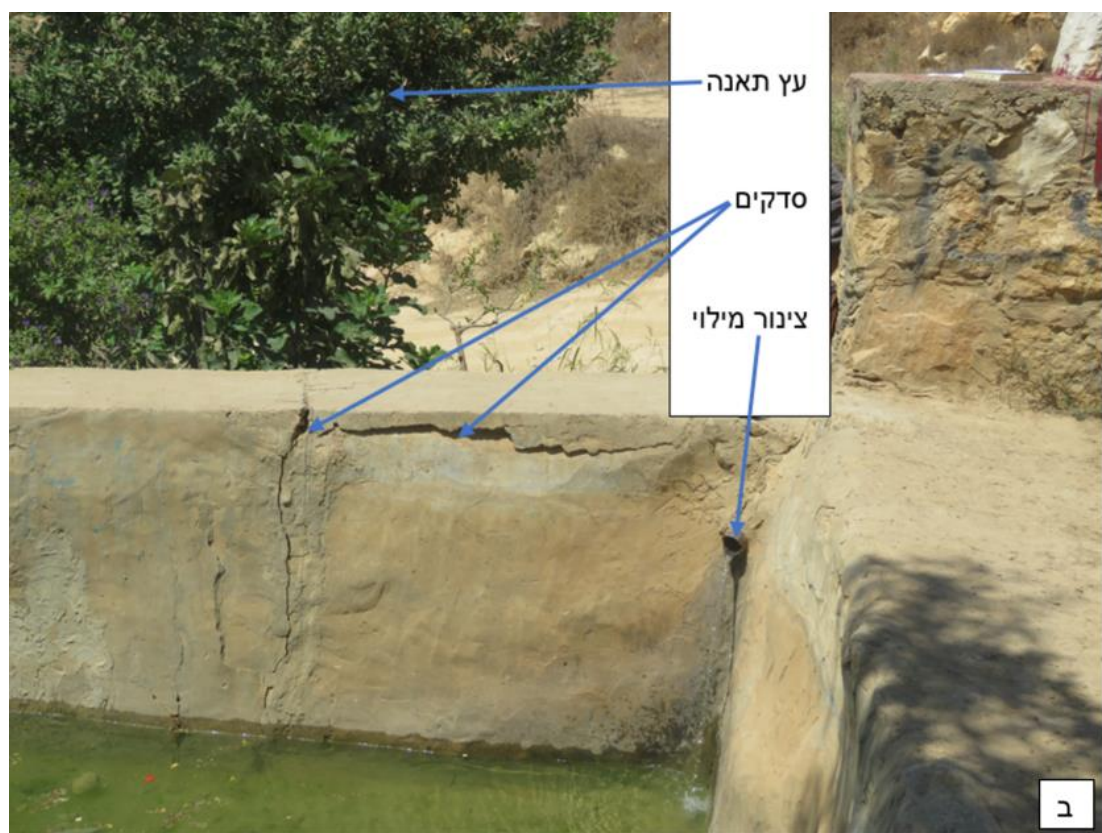
תמונה מס' 29.

א. מראה הבריכה על רקע בקעת בית נטופה. בתמונה ניתן לראות רועה מקומי שמילא מי שתיה במיכלים מהשוקת הצמודה לבריכה, לקראת הובלה בטרקטור אל מקום המגורים ודיר העיזים במורד ההר.

הבריכה – בדיקה והבטחת יציבות דפנות הבריכה וטיפול בסדקים. התייחסות להיבטי בטיחות. אתר עין נטופה - שילוט, טיפול במפגעי האשפה, מניעת תנועת רכבי שטח הסוטים מהדרך ושיקום תוואי דרך שנפרצו באתר באופן בלתי מתואם.
