בית הרצל וחוות חולדה

אמנון בר אור - טל גזית אדריכלים בע"מ

1.1 תוכן עניינים

עבודה זו מהווה תיעוד היסטורי ואדריכלי של חצר חולדה ובית הרצל, במטרה להחיות את סיפורו הנשכח של המקום, ולהגדיר ולבחון את ערכיו הראויים לשימור. התיעוד המובא להלן הוזמן על ידי קרן קיימת לישראל. העבודה התבססה על חומרים היסטוריים מארכיון קק"ל ומועצה אזורית גזר, לצד ארכיונים נוספים ואוספים פרטיים, וכן ע"פ תיעוד פיזי של משרדנו בבניין.

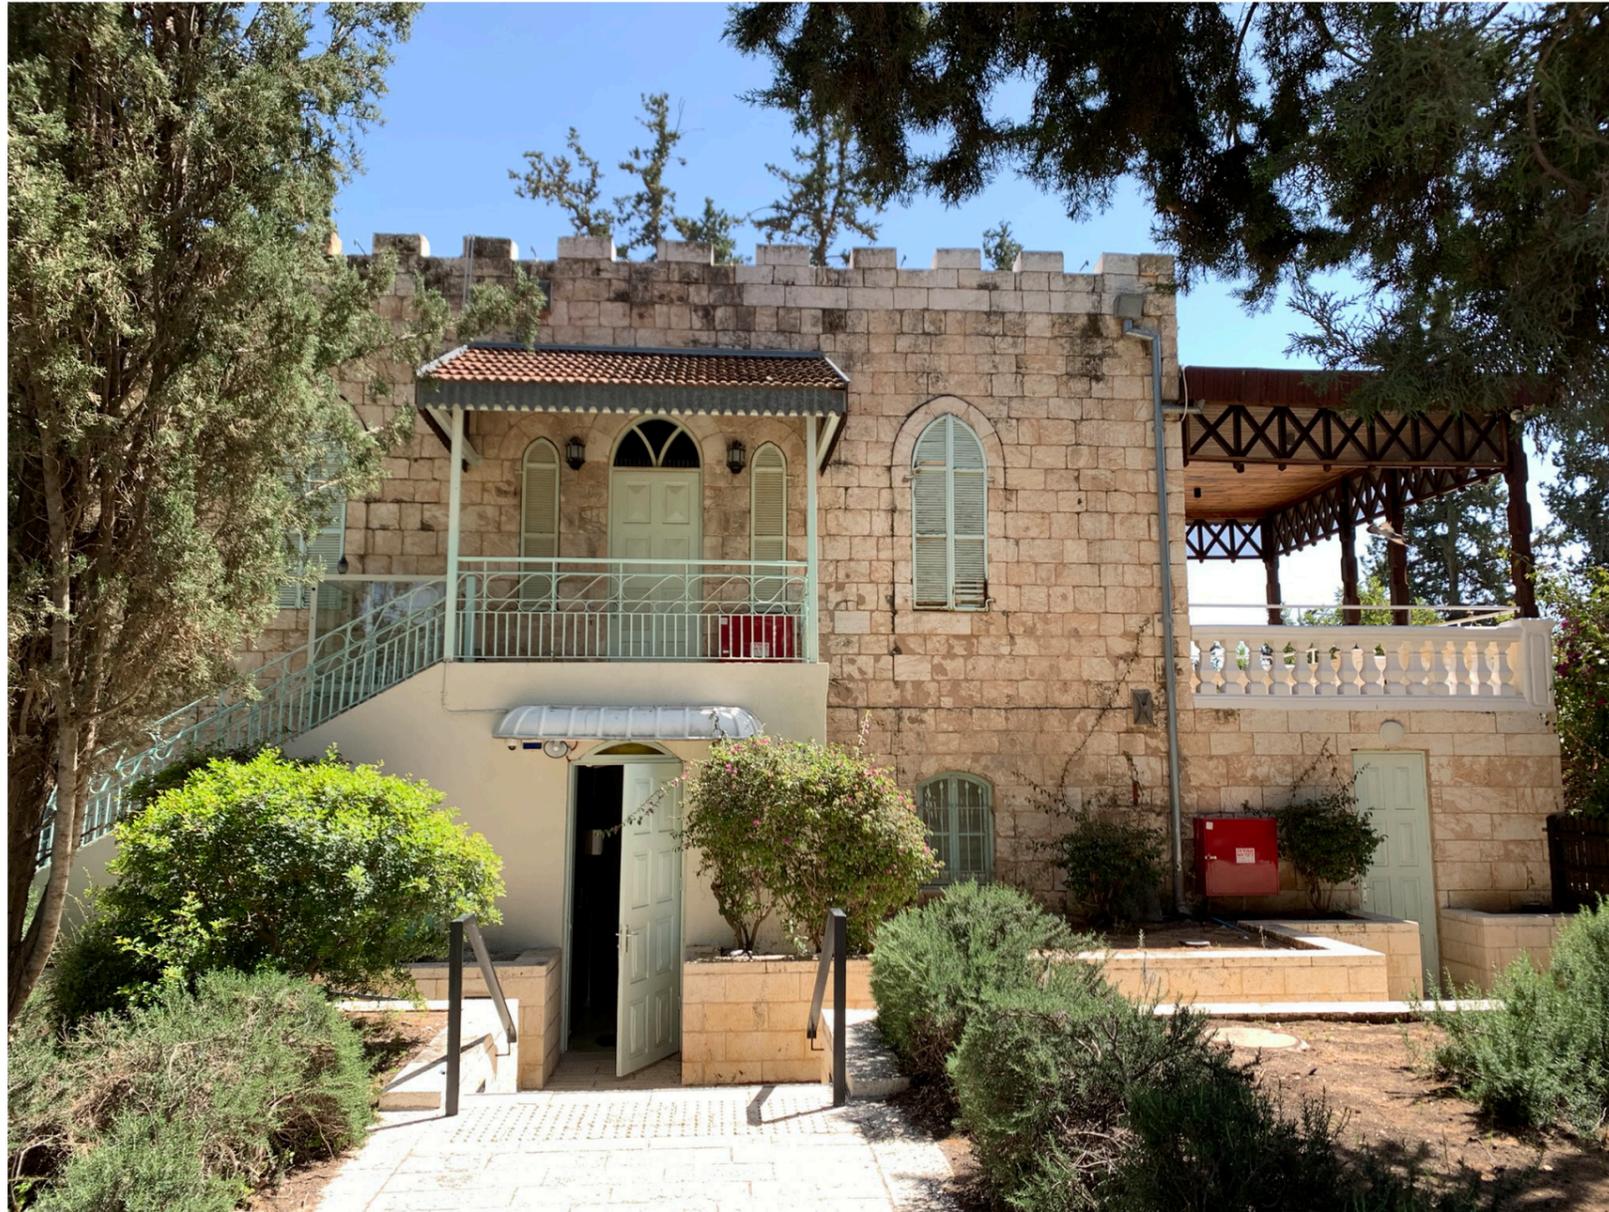
צילום חזית צפונית
צילום: טל גזית, 24.4.2023

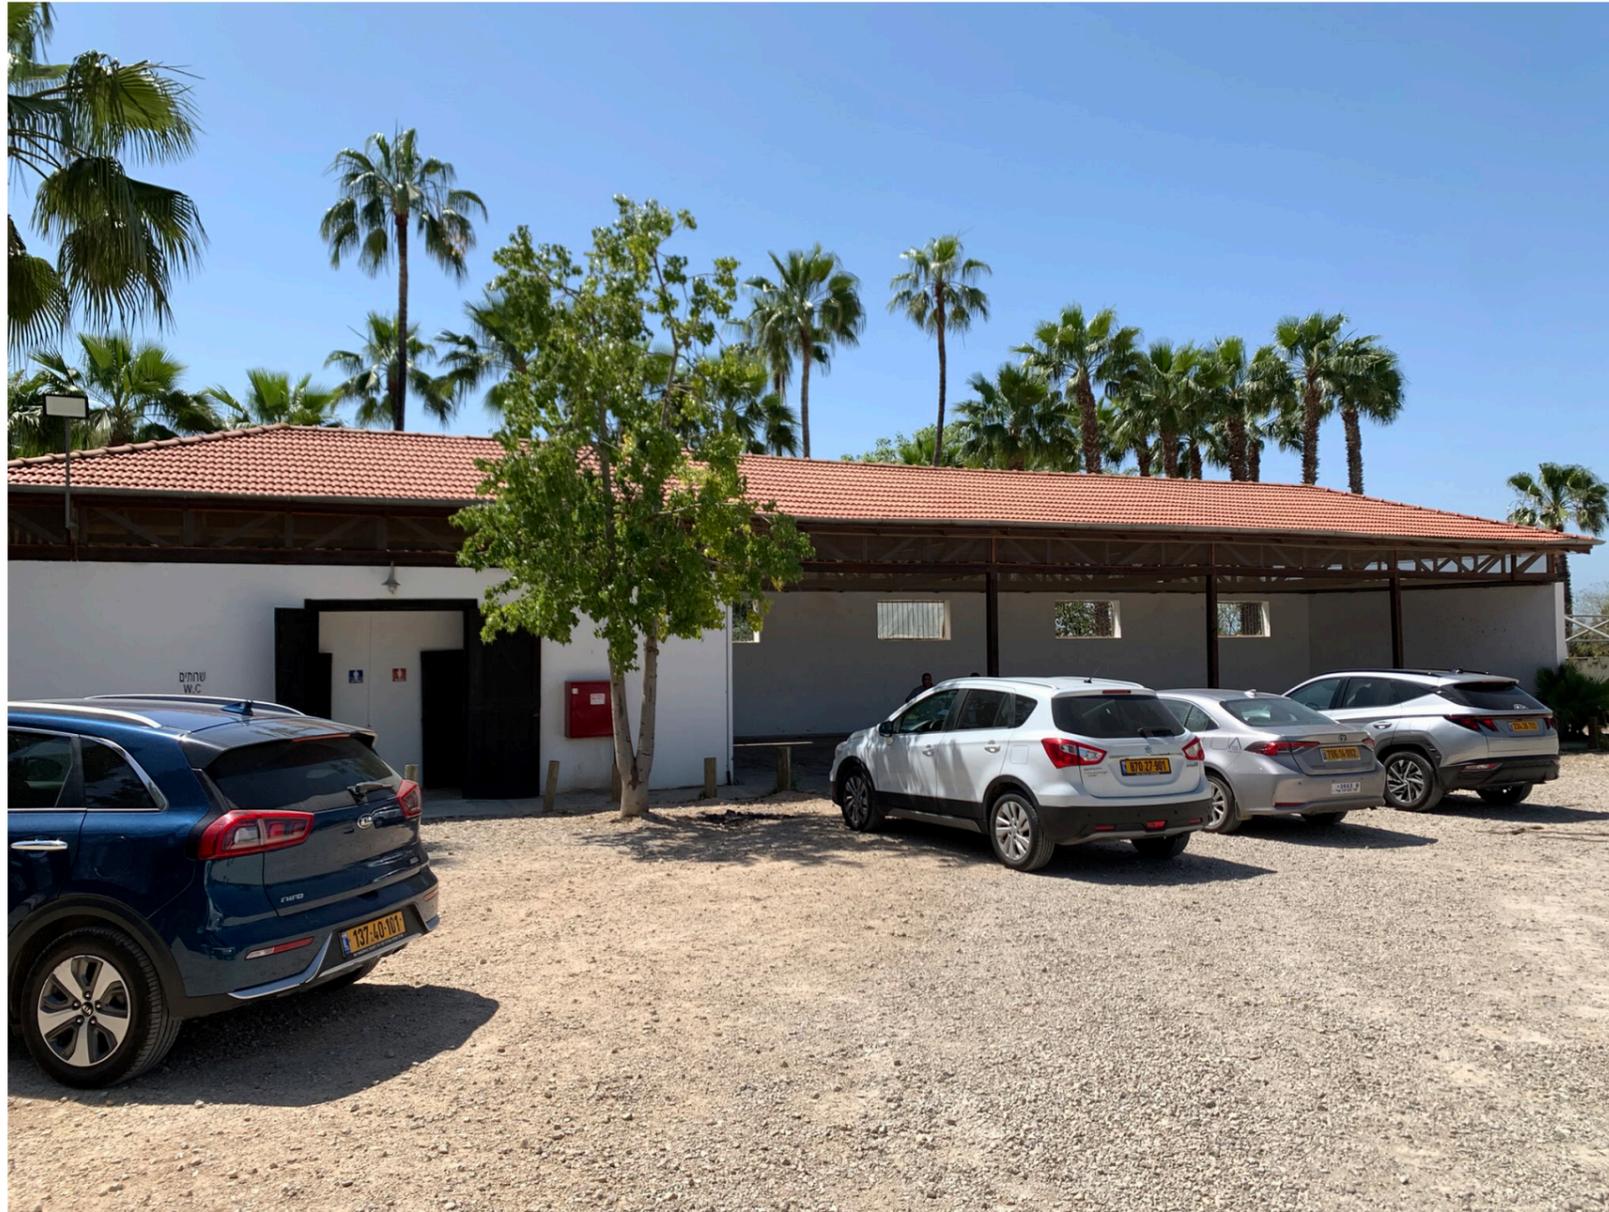
צילום חזית מזרחית
צילום: טל גזית, 24.4.2023

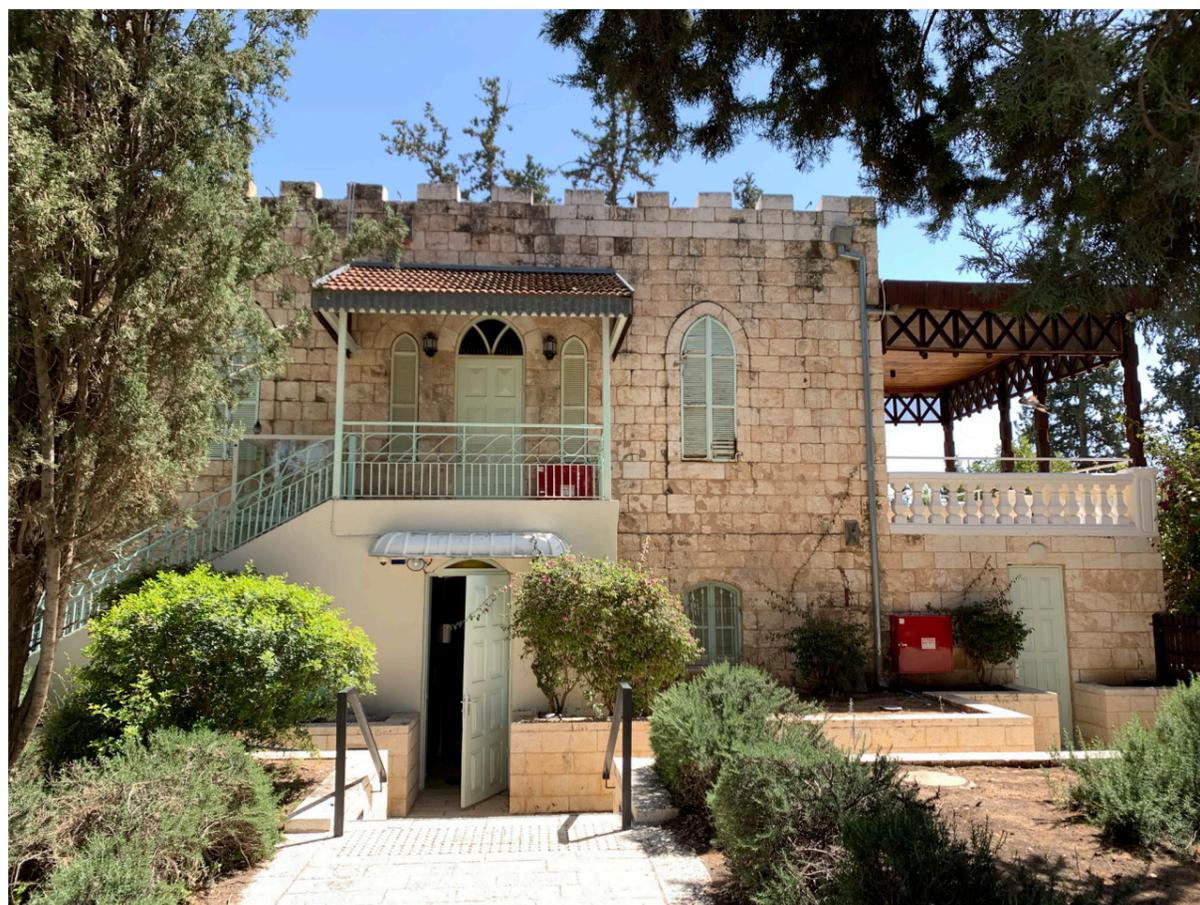
בית הרצל - חזית צפונית, מבט מכיוון החצר.
צילום: טל גזית, אפריל 2023

בית הרצל, בן שתי הקומות, בעל שתי כניסות משתי החזיתות הראשיות. מהחזית הצפונית, הפונה לחצר החווה ישנה כניסה לקומת הקרקע במפלס נמוך בירידה של מספר מדרגות, וכניסה נפרדת לקומה העליונה דרך גרם מדרגות מערבי המוביל למרפסת קטנה. מהחזית המערבית של הבית ישנה כניסה לקומה הראשית דרך מרפסת קדמית גדולה. מכניסה זו יורדת דרך עפר תחומה באבנים, משני צידיה מספר שבילים נוספים המסודרים באופן סימטרי ביחס לשביל ועצי וושינגטוניה המשווים לכניסה לבית מראה רשמי. המדרגות והמרפסת המערבית בעלות מעקה פריקסט בטון בסגנון קלאסי, ופרגולה עץ המקרה על המרפסת.

קירותיו העבים של הבית עשויים אבן גיר מקומית והם בין האלמנטים היחידים שנותרו מהבית המקורי שנבנה לפני יותר ממאה שנים. הקירות חשופים מבחוץ ומטויחים בפנים הבית. החלונות והדלתות שוחזרו בהתאם למקור מעץ צבוע וזכוכית. בחלק מהחלונות שוחזרו תריסי העץ ובחלקם לא.

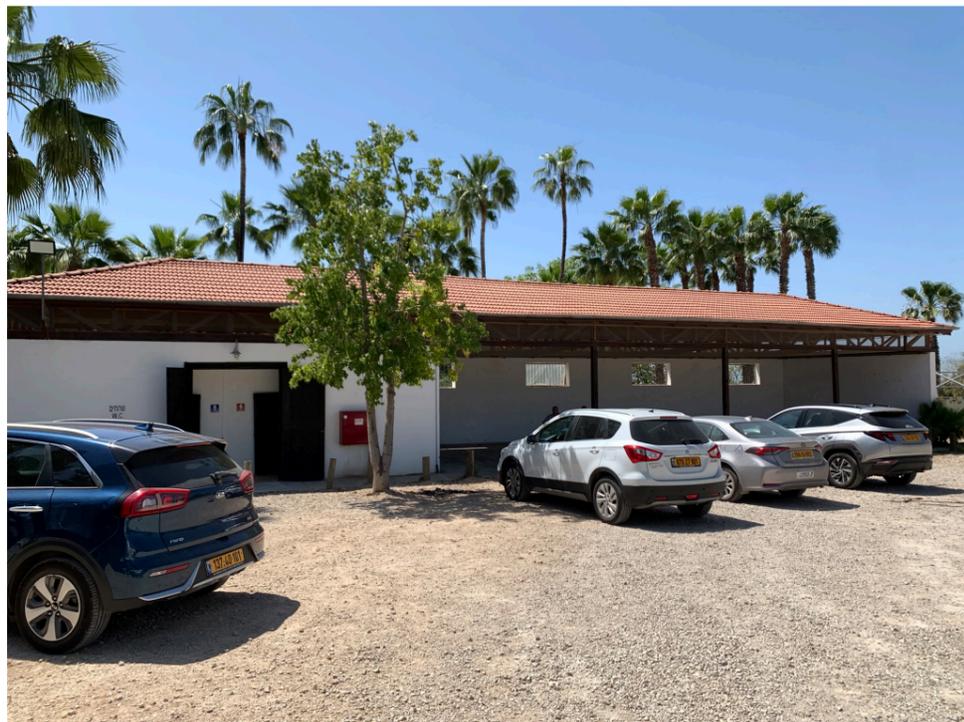
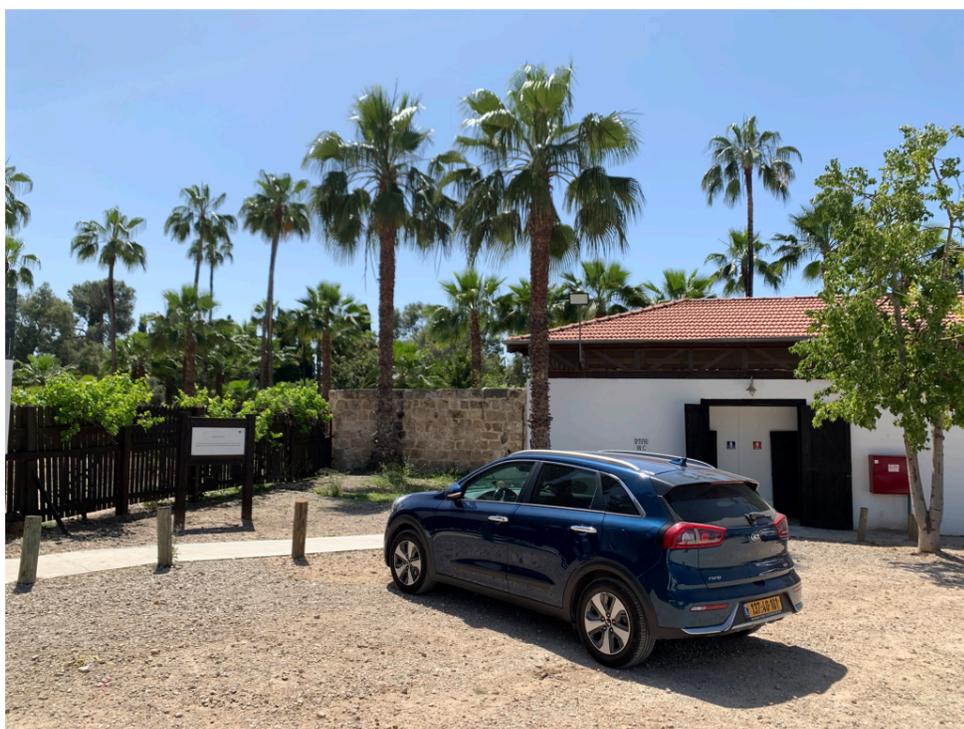
חצר המשק הייתה תחומה בעבר במבנים חקלאיים בעלי קומה אחת עד שתיים, אולם כיום השריד המקורי היחיד שנותר הוא בריכת המים בקצה הדרום מערבי של החצר. הבריכה עשויה אבן והיא לא נגישה לציבור. מצפון לה נבנה בראשית שנות האלפיים מבנה שנועד לשחזר את אורות המשק. חלקו הצפוני של המבנה פתוח בחזיתו הפונה לחצר, ואילו חלקו הדרומי סגור ובו נמצאים שירותים ציבוריים. גג המבנה בנוי מקונסטרוקציית עץ חשופה ועל גביה גג רעפים.

הארווה המשוחזרת ובריכת המים לשמאלה, מבט מתוך החצר ההיסטורית.
צילום: טל גזית, אפריל 2023

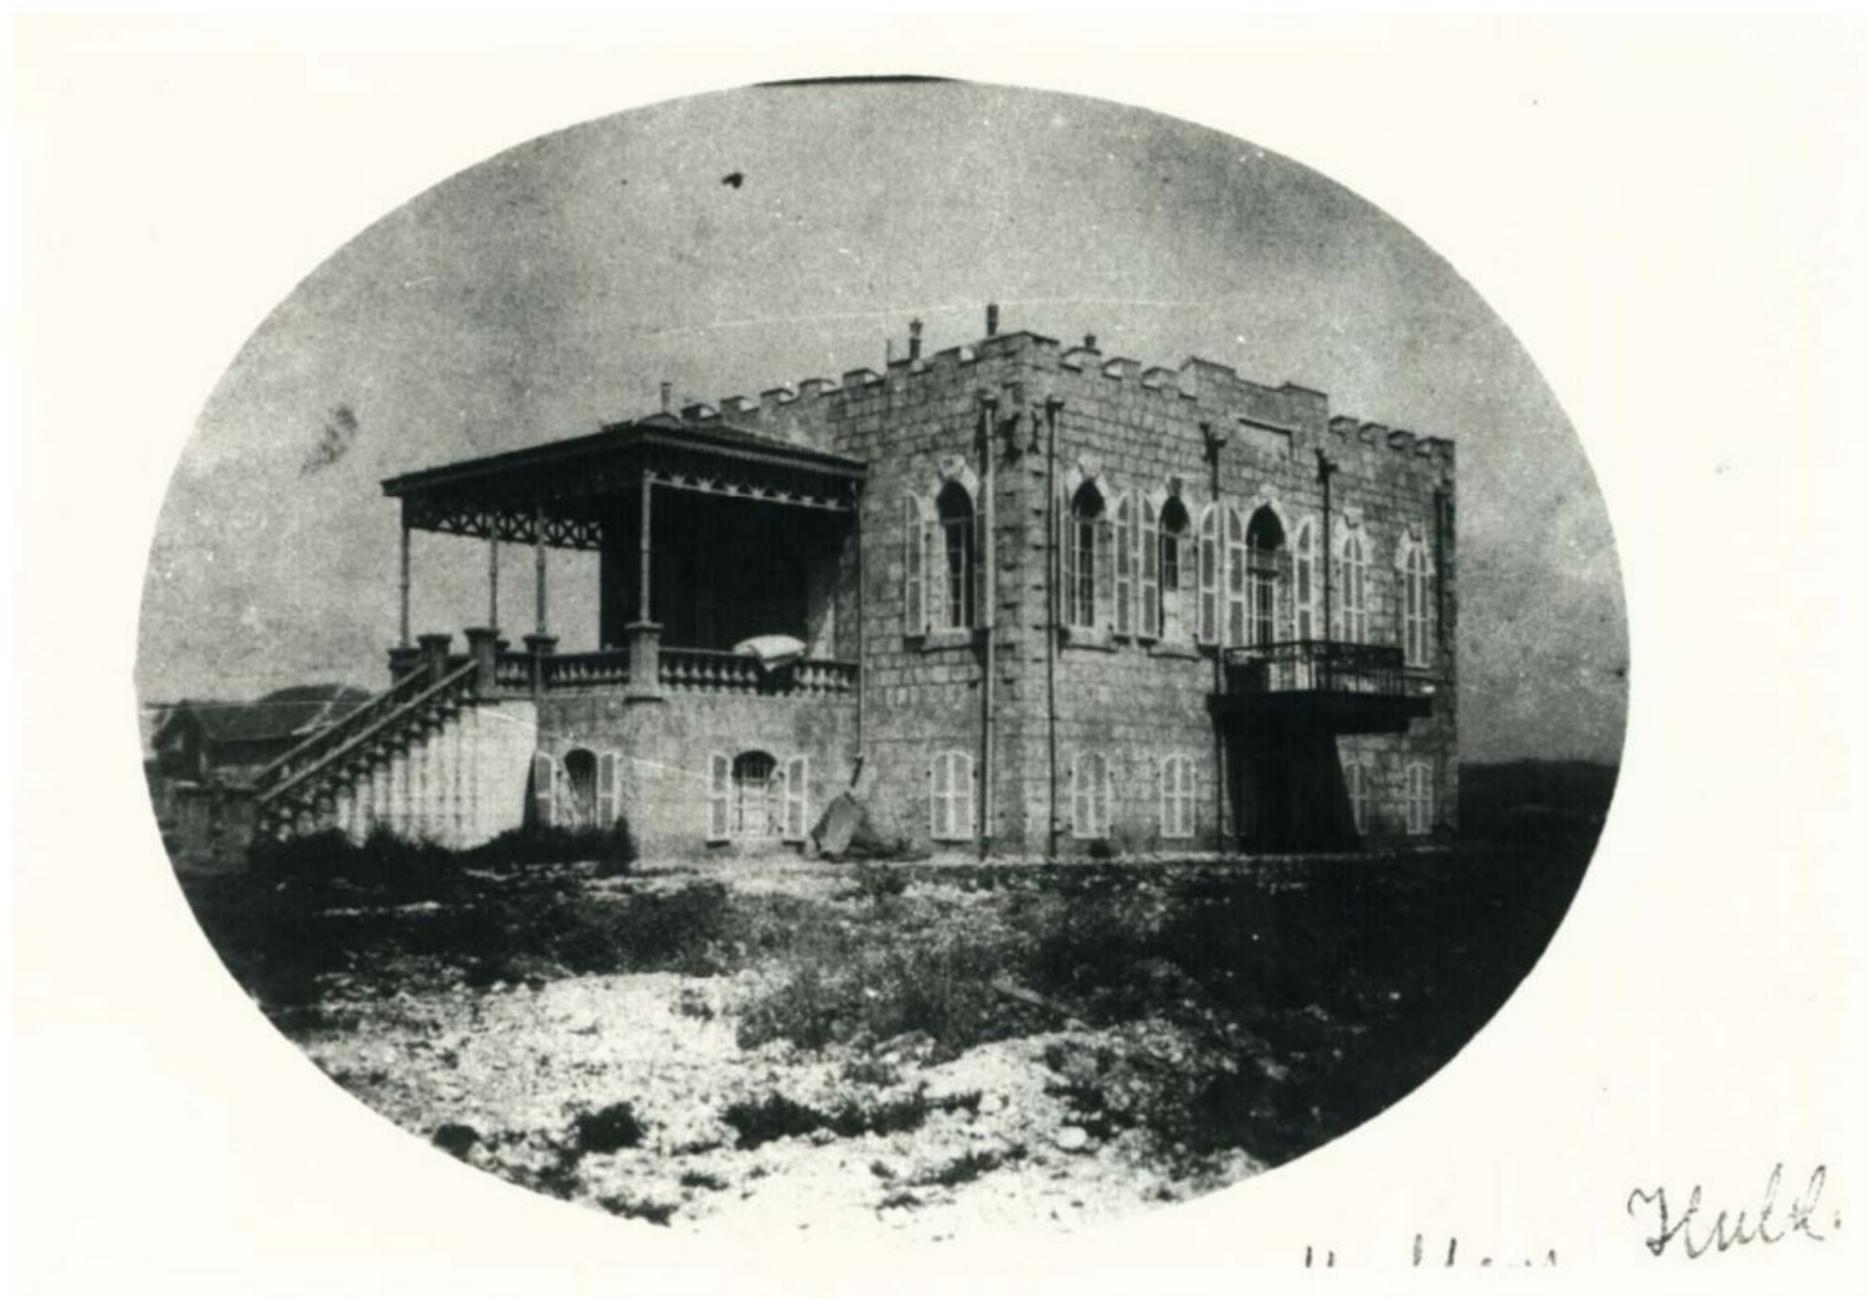
תיאור: מבט על הבית מכיוון דרום מערב, ככל הנראה כפי שנבנה במקור. מאחורי הבית ניתן לראות מבנה בעל גג רעפים בתוך חצר החווה.

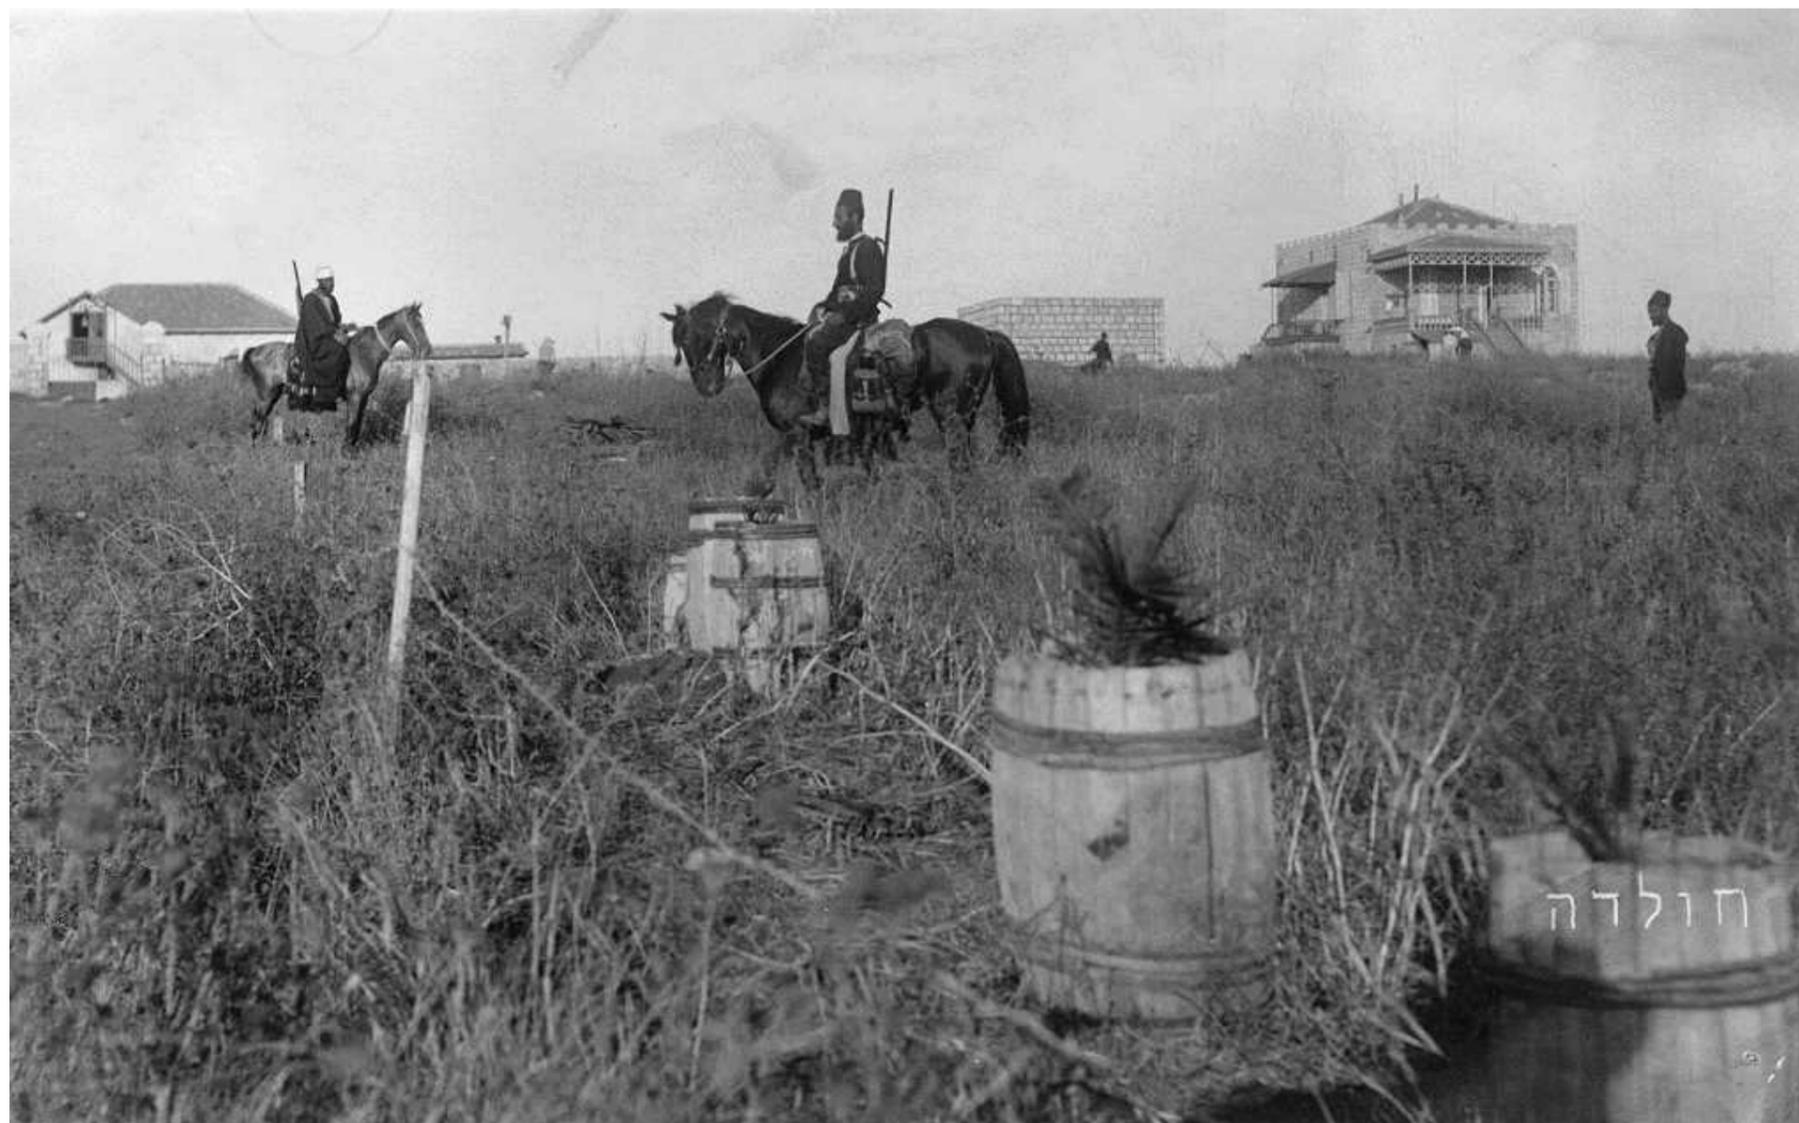
תיאור: גלויה עם כיתוב בעברית, גרמנית, יידיש, אנגלית. צילום החזית המערבית-הכניסה הראשית לבית. בשלב זה כבר נטועים עצים מסביב לבית, וגדר מקיפה אותו.

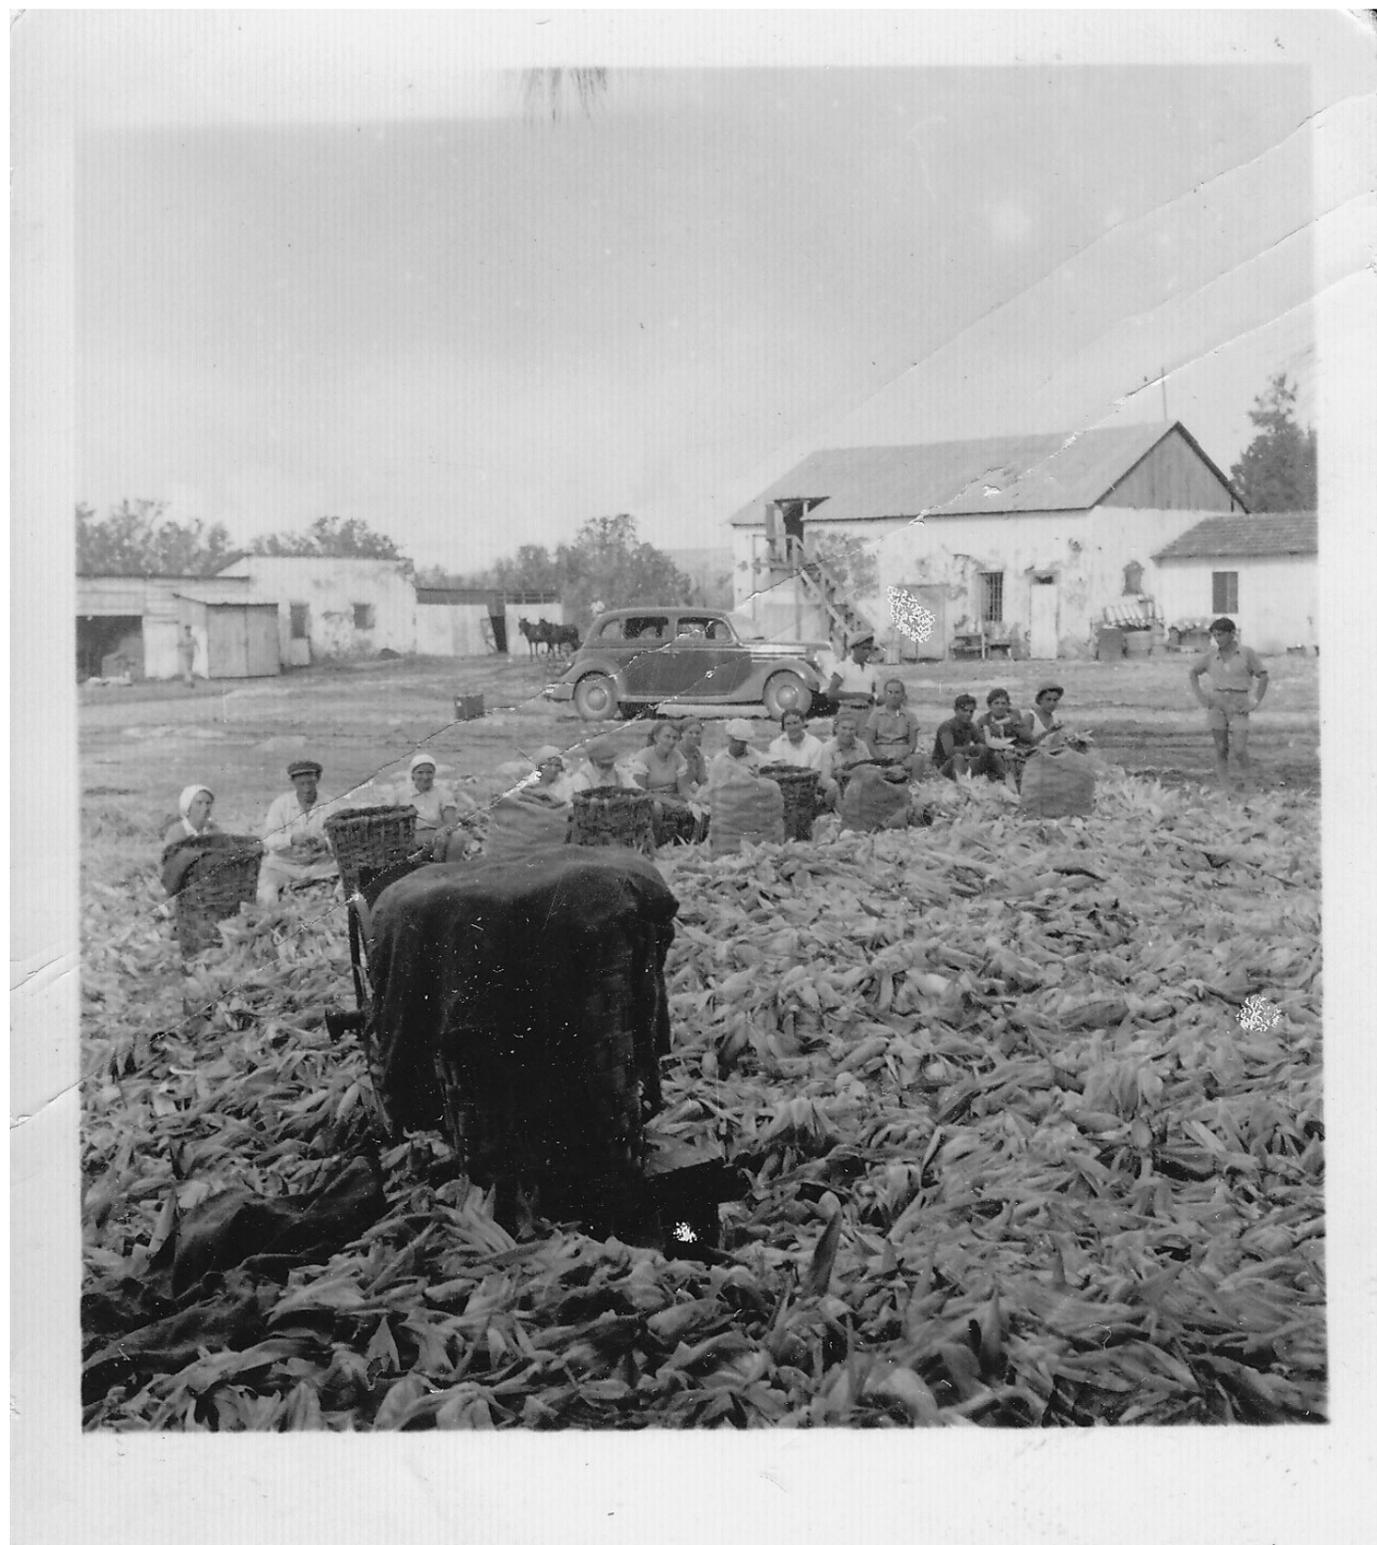
תיאור: חברי קיבוץ חולדה מקלפים תירס בחצר חולדה המשוקמת, מבט מכיוון דרום מזרח. המבנה עם גג הרעפים הוא מחסן הבגדים והמכבסה. בשמאל התמונה מבני הארווה והמוסקר.

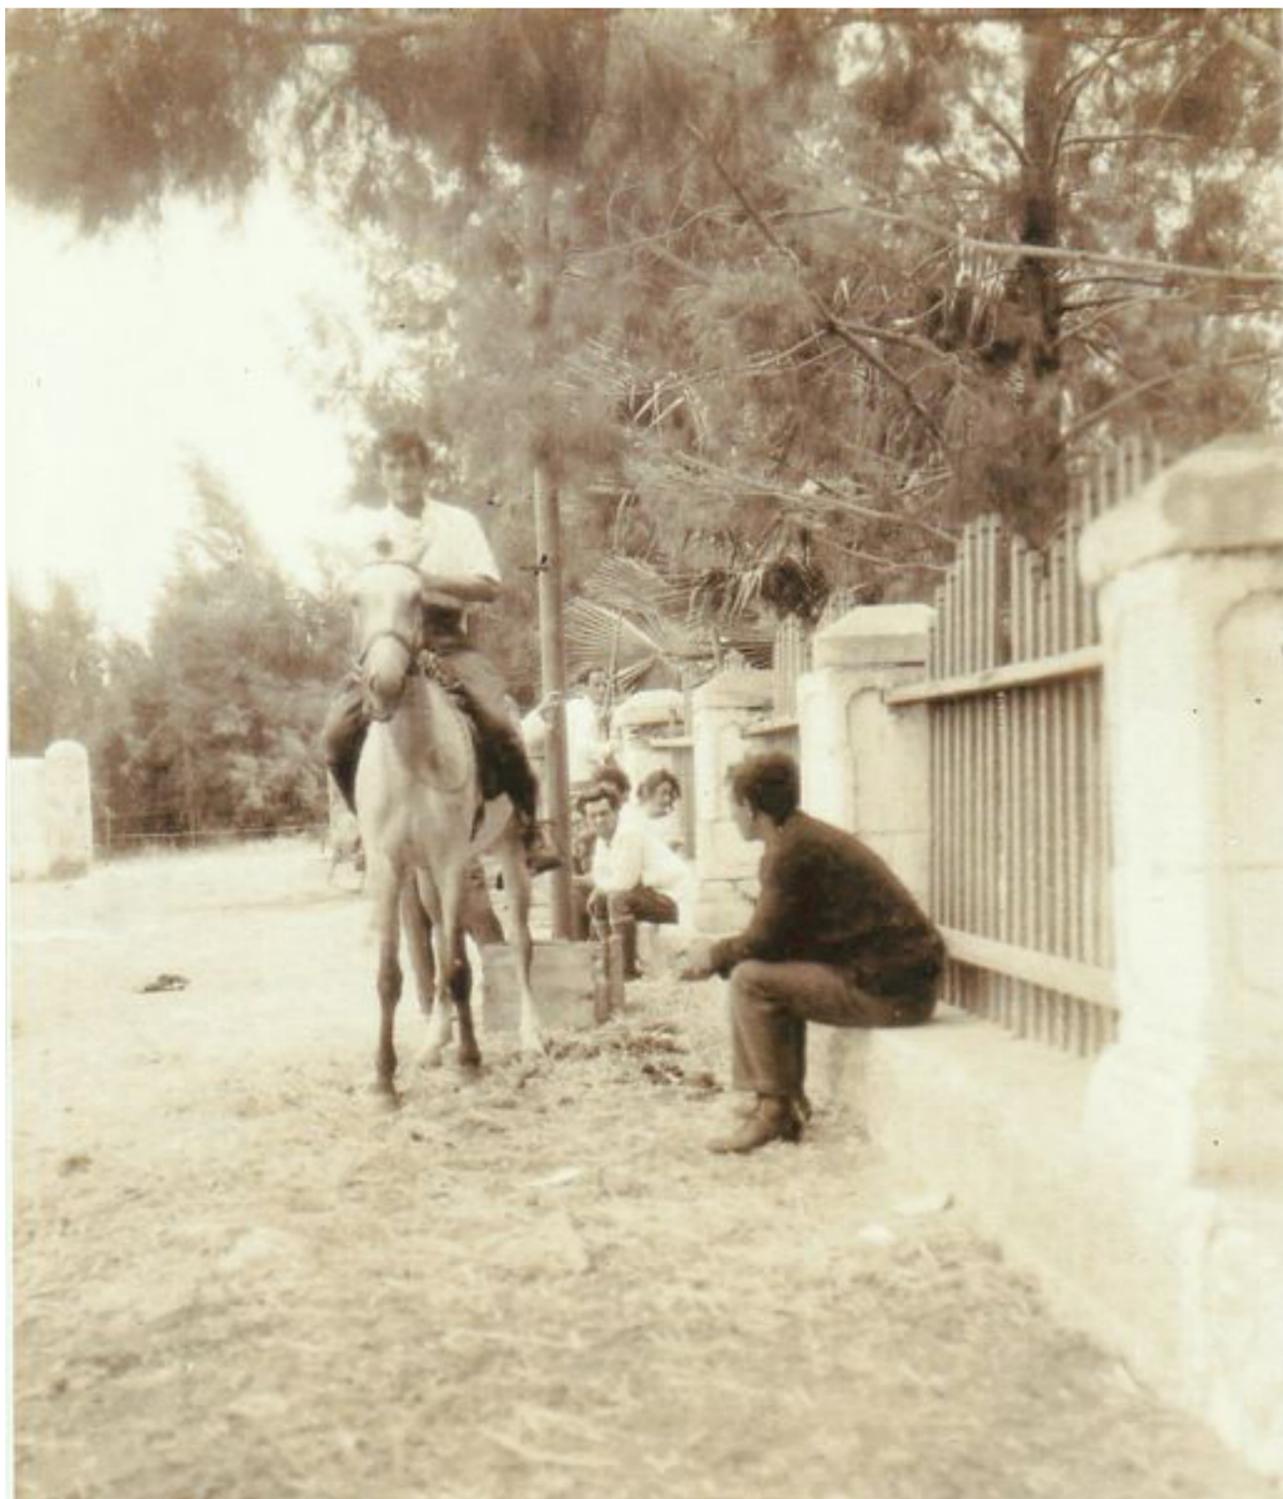
תאריך: שנות ה-30
נושא: פועלים נחים ליד גדר החצר
מקור: ארכיון קיבוץ חולדה
תיאור: פועלי הקיבוץ ליד הגדר הבנויה המפרידה בין בית הרצל מימין וחצר חולדה משמאל.

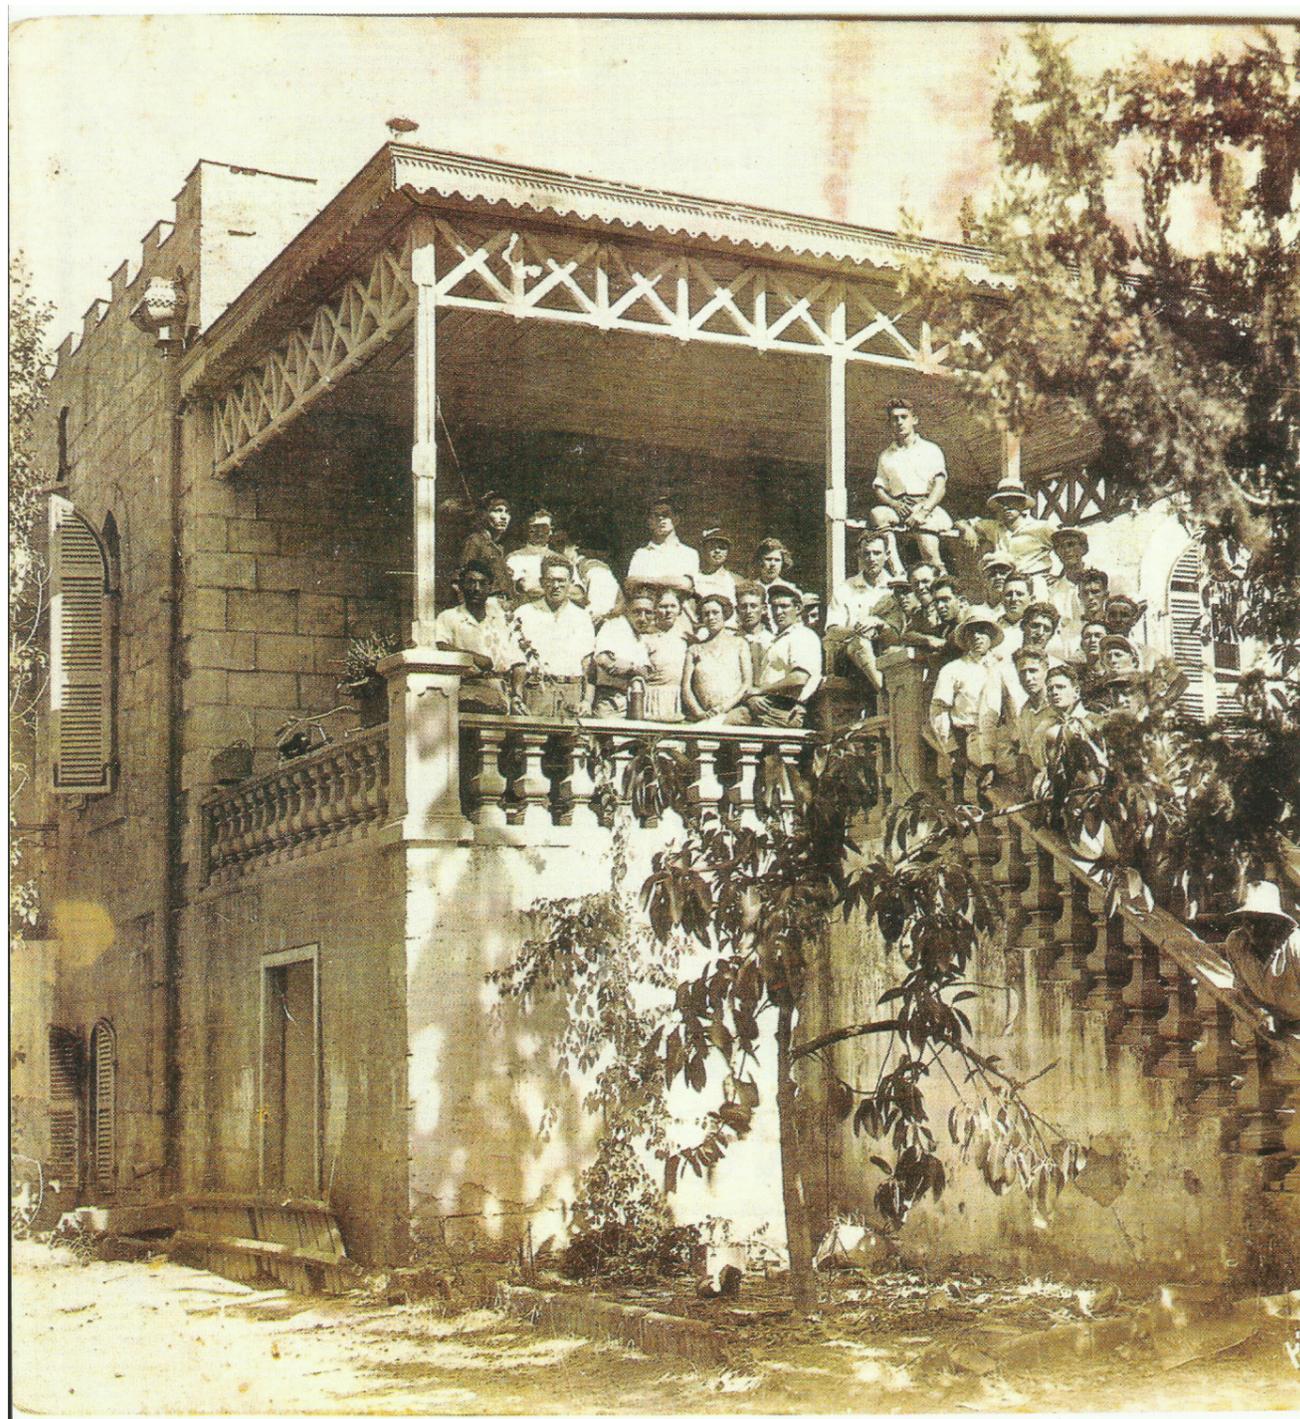
נושא: יום השנה למאורעות תרפ"ט על מרפסת בית הרצל

תיאור: חברי קיבוץ חולדה על מרפסת הבית. בחזיתות עדיין קבועים החלונות, הדלתות, המעקות והפרגולה המקוריים.

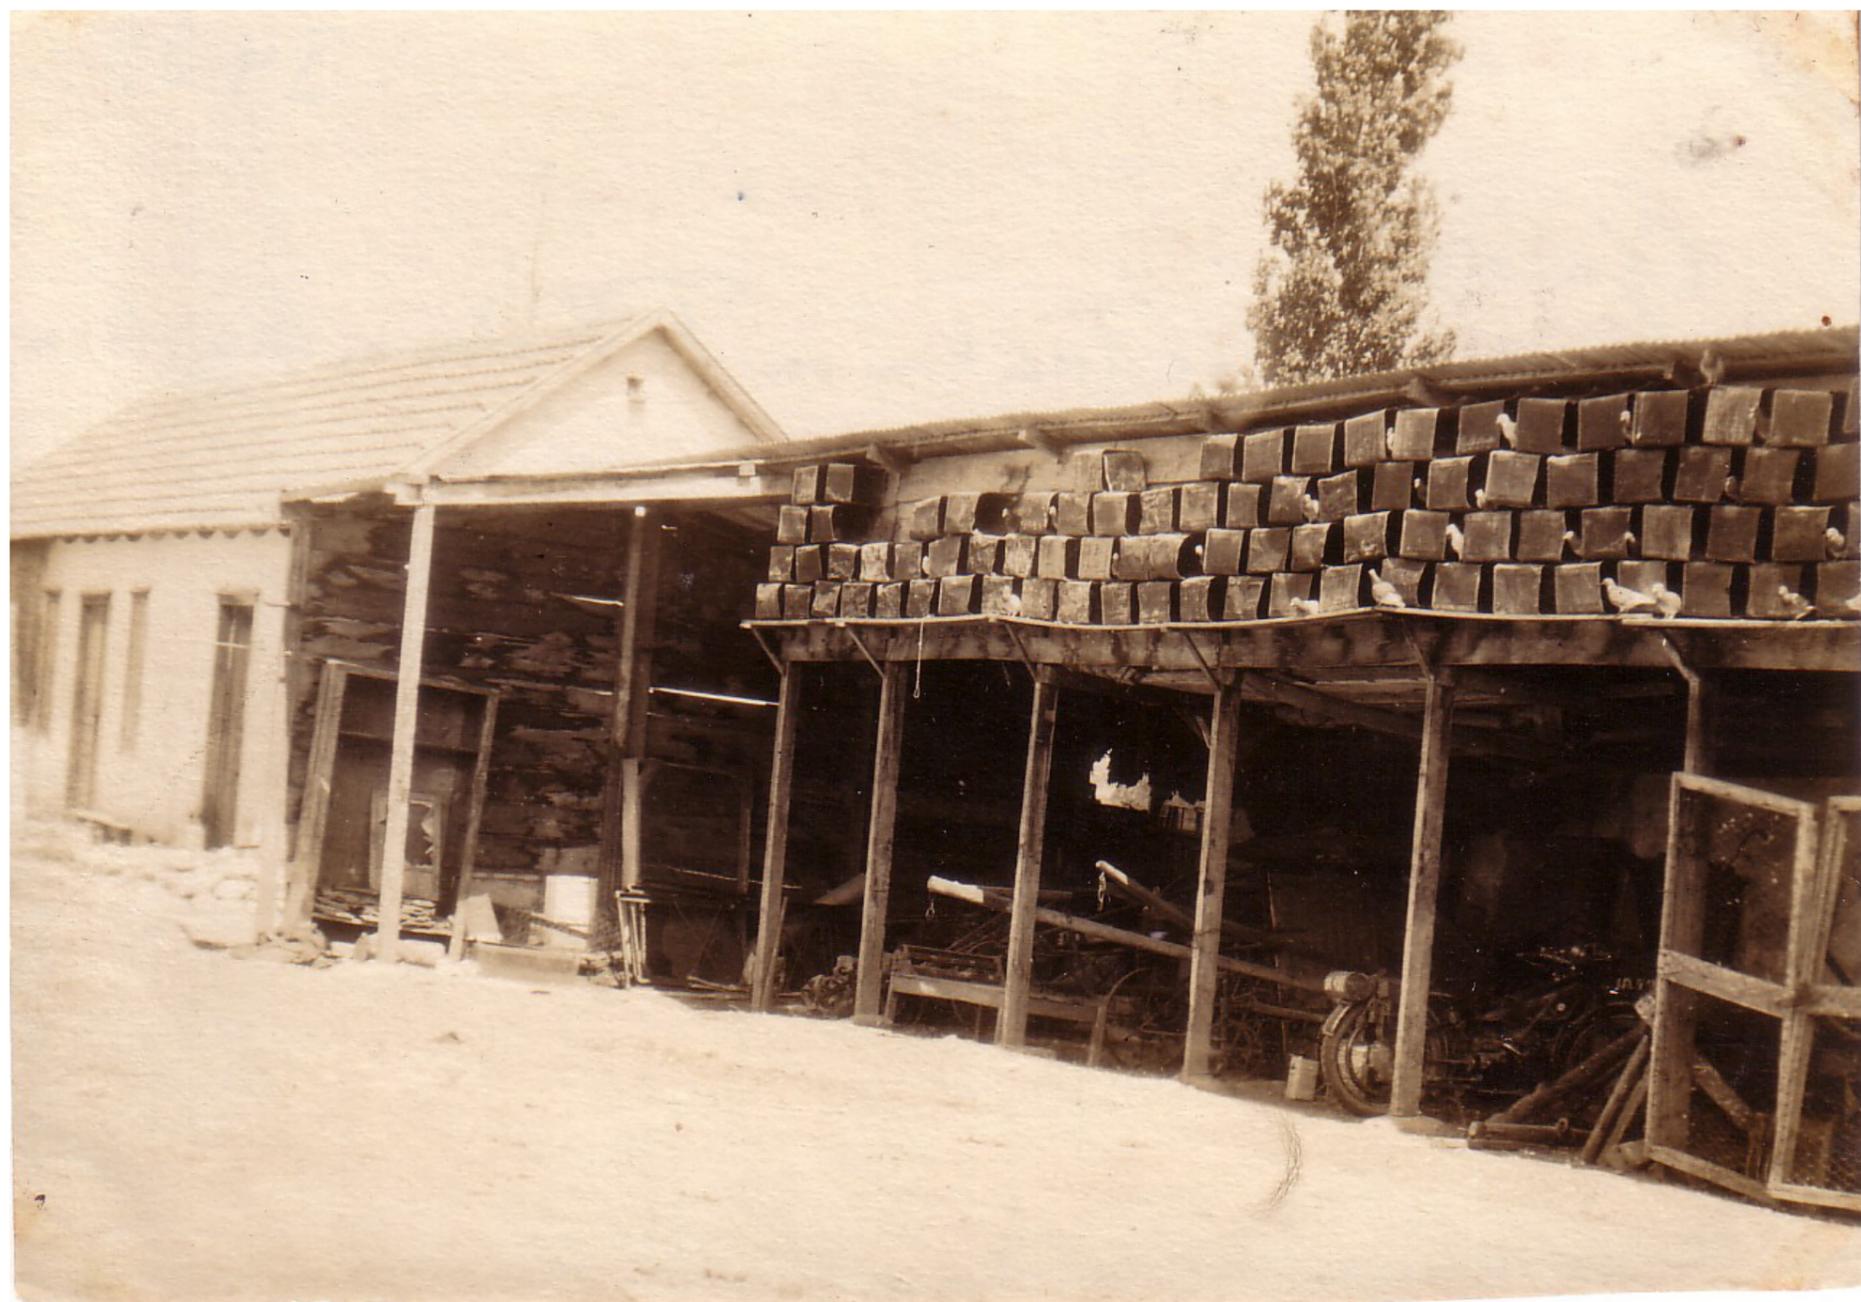
תאריך: שנות ה-30
נושא: מוסך ושובך היונים בחצר חולדה
מקור: ארכיון קיבוץ חולדה
תיאור: מבט מהחצר אל המוסך ושובך היונים שמעליו, לצד אחד ממבני המגורים במשק.

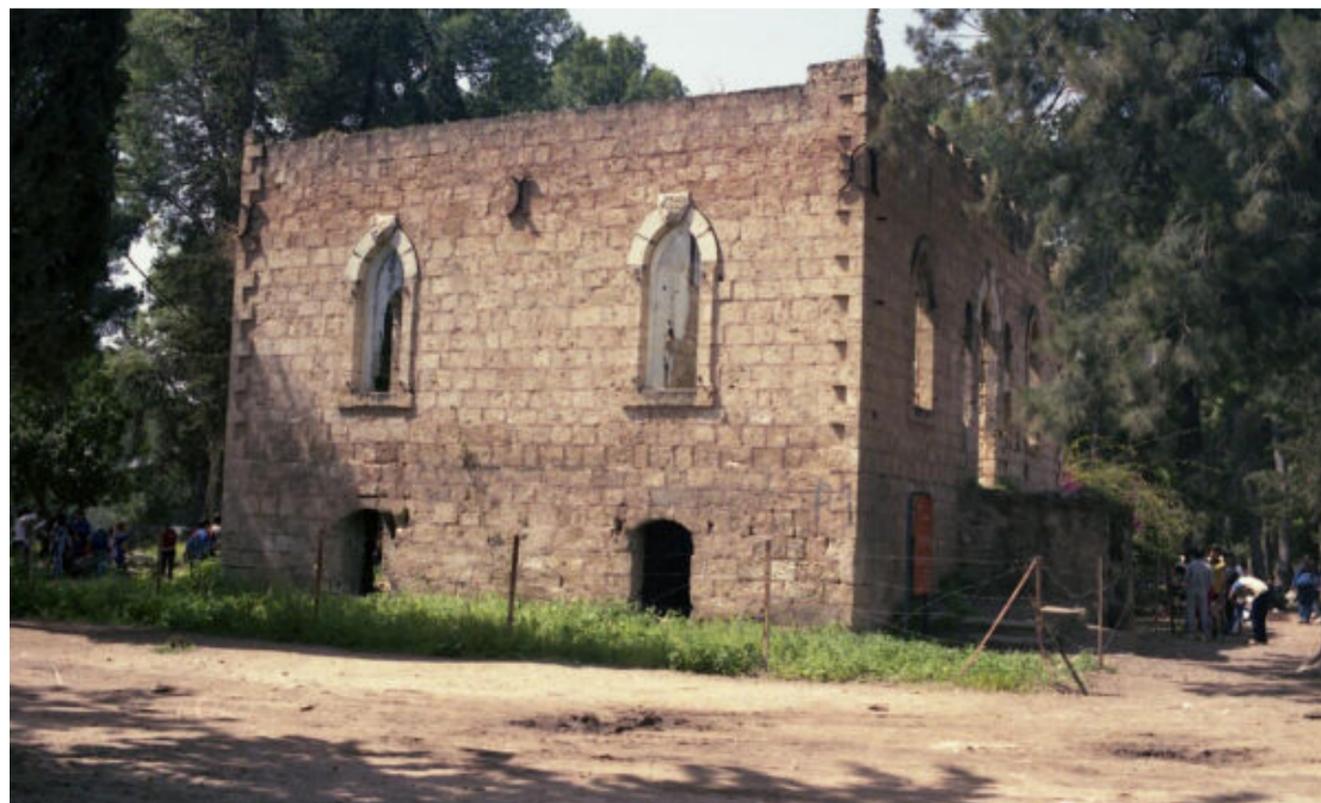
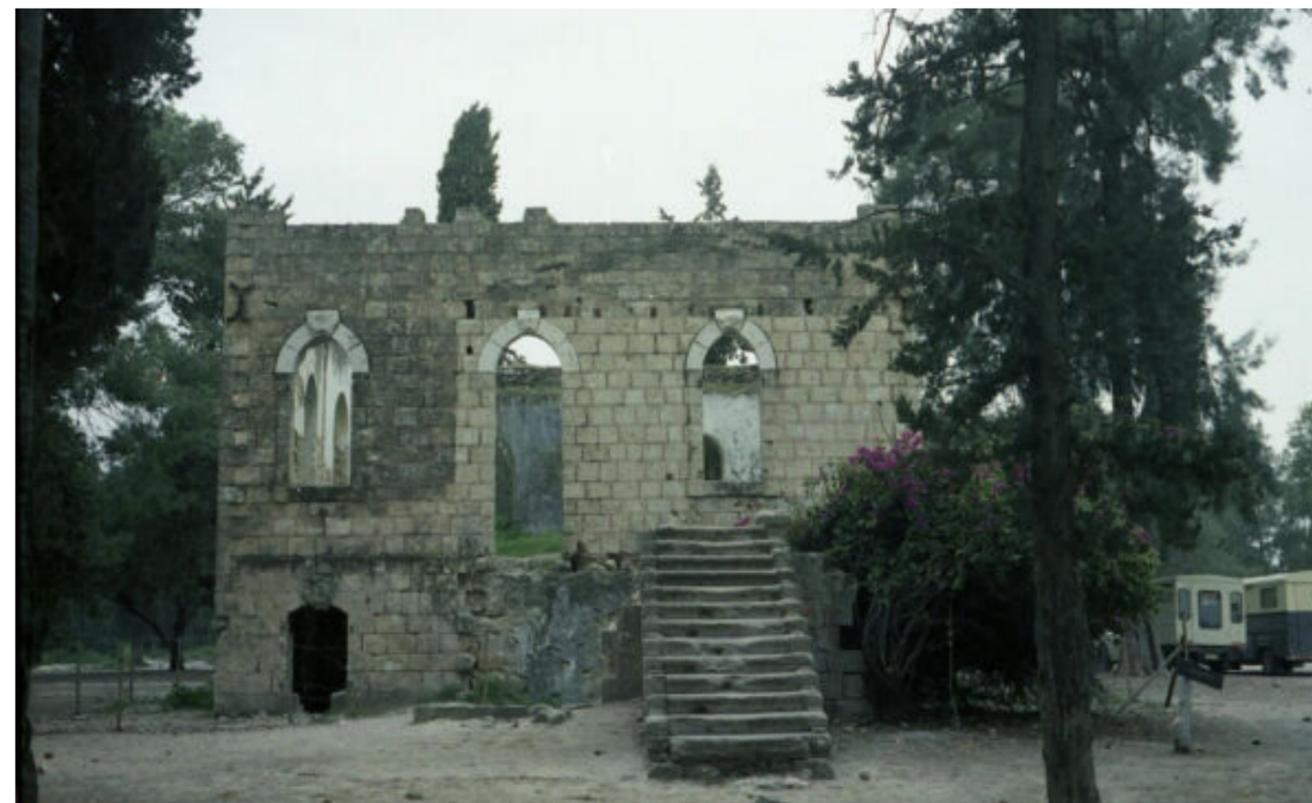
נושא: בית הרצל עזוב

תיאור: צילומים נוספים של חזיתות הבית ההרוס, ללא חלונות ודלתות וללא גג הרעפים, נותר חשוף לכיפת השמיים.

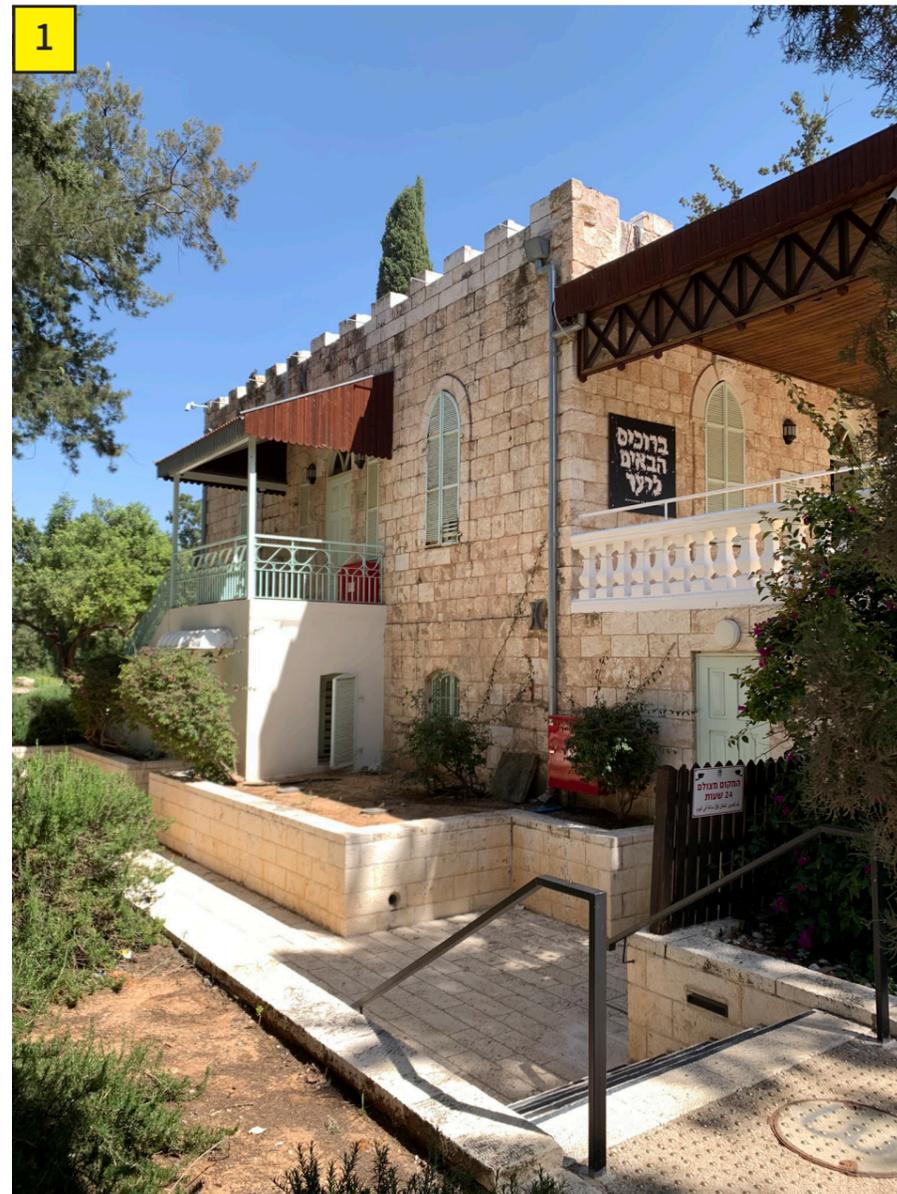
[1] מבט על החזית הצפונית, ושביל הגישה לקומת הקרקע. [2] מרפסת וחזית דרומית. [3] חזית דרומית ומערבית [4] חזית צפונית- כניסה לקומת הקרקע.
