בית הרצל וחוות חולדה

אמנון בר אור - טל גזית אדריכלים בע"מ

1.1 תוכן עניינים

עבודה זו מהווה תיעוד היסטורי ואדריכלי של חצר חולדה ובית הרצל, במטרה להחיות את סיפורו הנשכח של המקום, ולהגדיר ולבחון את ערכיו הראויים לשימור. התיעוד המובא להלן הוזמן על ידי קרן קיימת לישראל. העבודה התבססה על חומרים היסטוריים מארכיון קק"ל ומועצה אזורית גזר, לצד ארכיונים נוספים ואוספים פרטיים, וכן ע"פ תיעוד פיזי של משרדנו בבניין.

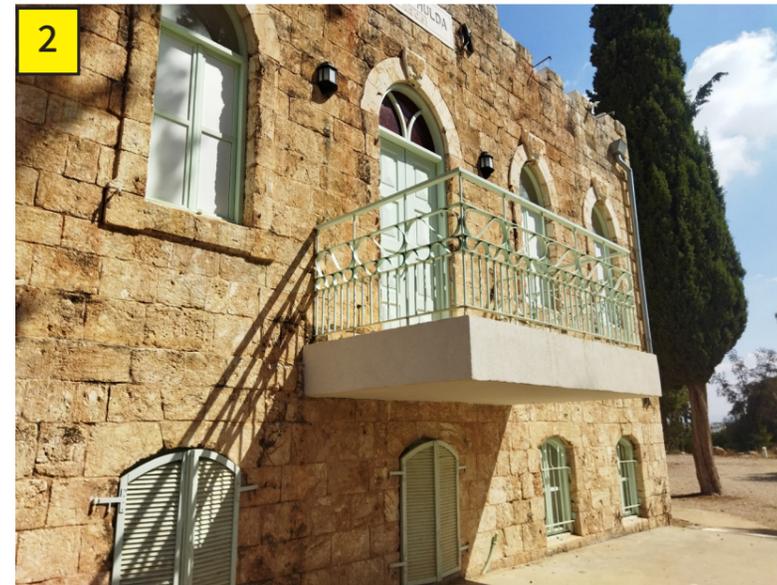
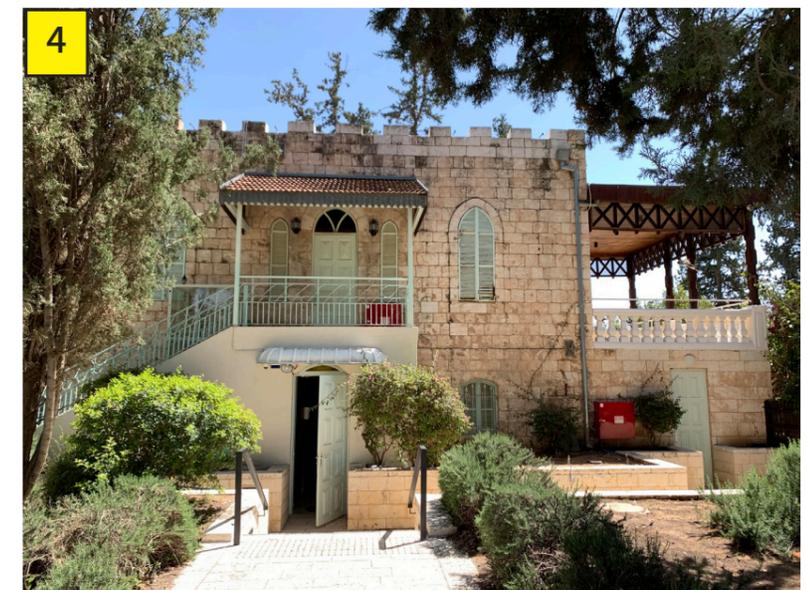
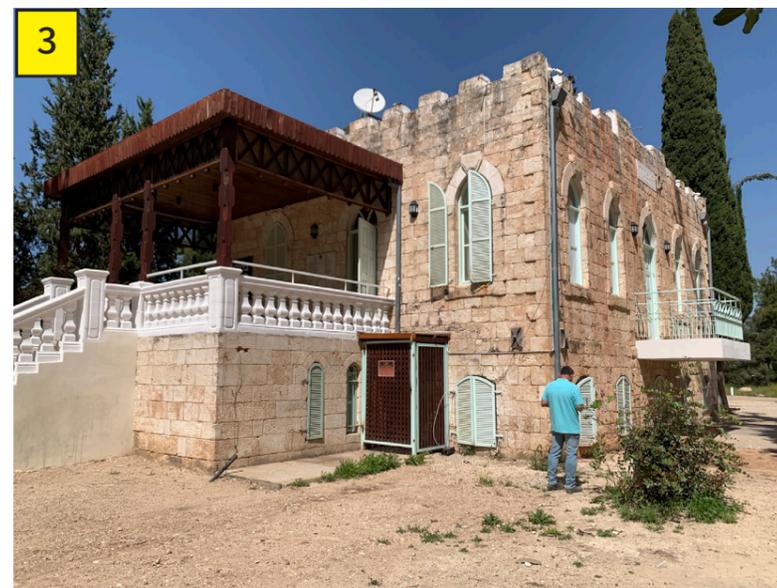
[1] מבט על החזית הצפונית, ושביל הגישה לקומת הקרקע. [2] מרפסת וחזית דרומית. [3] חזית דרומית ומערבית [4] חזית צפונית- כניסה לקומת הקרקע.

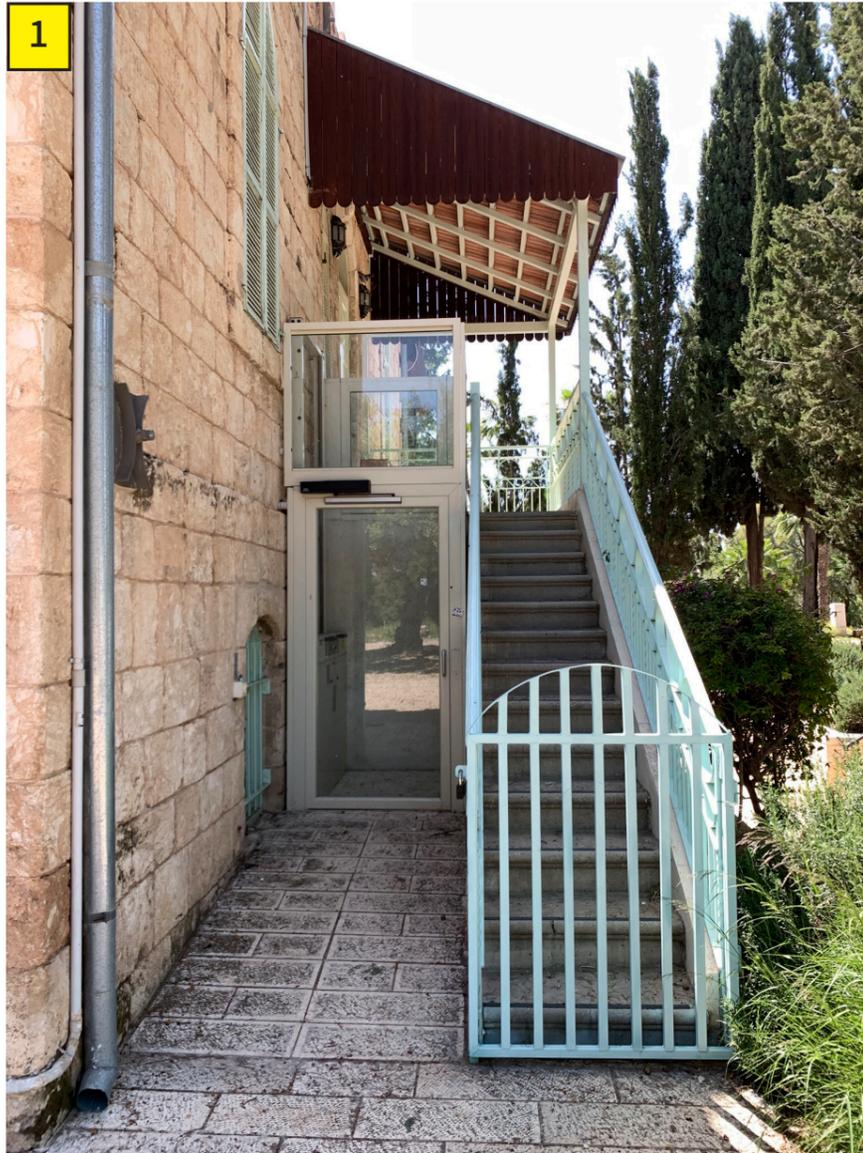
[1] המדרגות בחזית הצפונית והמעלית המובילות לקומה העליונה. [2] מרפסת וחזית דרומית. [3] חזית צפונית ומזרחית
