# עין אשחר – ממצאי סקר אקוהידרולוגי והמלצות לתכנון, שיקום וממשק

שם הקובץ : עין אשחר – ממצאי סקר אקוהידרולוגי והמלצות לתכנון, שיקום וממשק  
גרסה : 1  
תאריך : 08.06.23

# עין אשחר

## ממצאי סקר אקוהידרולוגי והמלצות לתכנון, שיקום וממשק

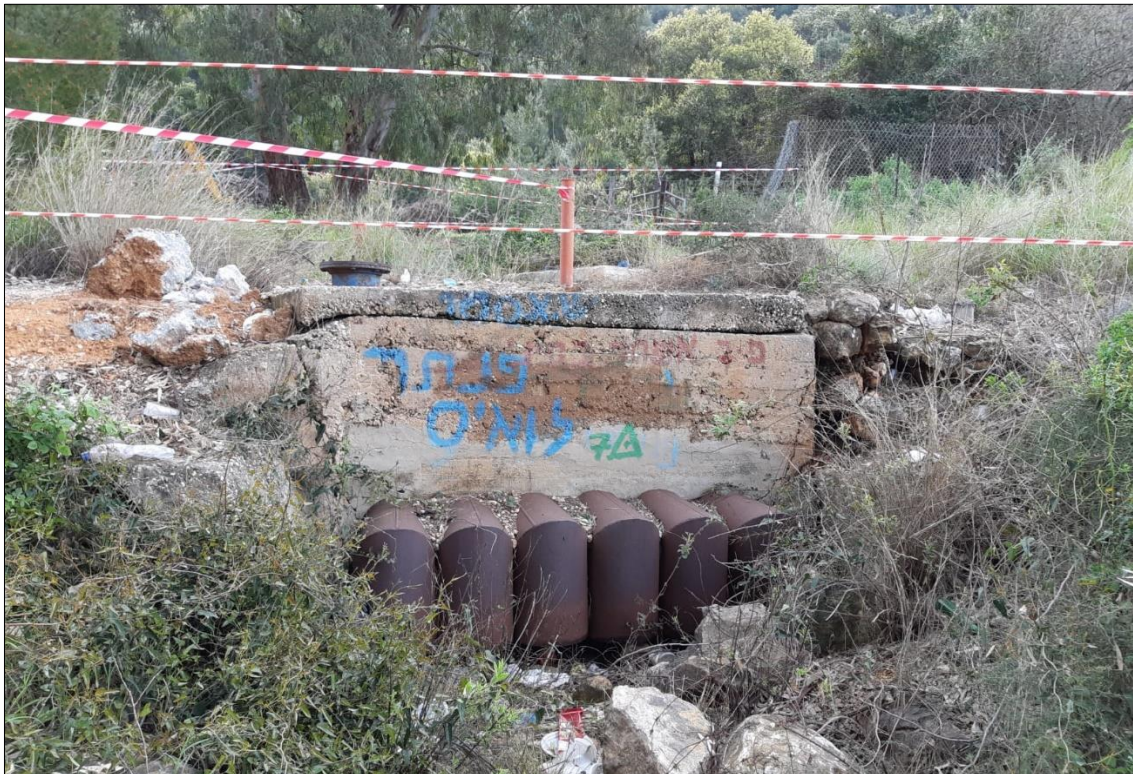
תמונה 1: מבנה האיחוז לתפיסת מי הנביעה בעין אשחר לפני הפירוק ושיקום ראש המעיין (צילום: יונתן הררי). 20.03.19;

מעיין עין אשחר נוצל בעבר ע"י מבנה איחוז מבטון שמתחתיו קו צינור מאסף. קו זה המשיך למורד ואסף במרחק של כ-300 מ' את מי מעיין עין ירק ומשם המשיך עד למבנה של חברת מקורות (יונתן הררי, רט"ג – מידע בע"פ). משנת 2006 החלו להזרים את מי המעיינות לנחל מחשש לזיהום (גפני, 2010). בנובמבר 2014 פרסמה רשות המים את הדוח המסכם של תוכנית האב לאספקת מים לטבע ובמסגרת קידום התכנית קיבלה רשות הטבע והגנים בשנת 2019 אור ירוק לפרק את מבנה תפיסת המעיין בעין אשחר (תמונה 1). לאחר פירוק מבנה הבטון התגלה כי המעיין לא נובע בנקודה אחת אלא שהמים נאספים מהמרחב בעזרת מערכת בצורת שושנה עם חורים המאפשרים למים להתאסף אל צינור מרכזי (יונתן הררי, רשות הטבע והגנים – מידע בע"פ). במקום בוצע שיקום נקודתי של ראש

הנביעה בלבד שכלל יצירת אזור מובחן בו פורצים המים לאפיק הנחל, כיסוי של הקרקע בחצץ וסידור של מספר אבנים גדולות, ונתיב זרימת המים הוכוון אל תעלה קיימת שעברה ניקוי (תמונה 2).

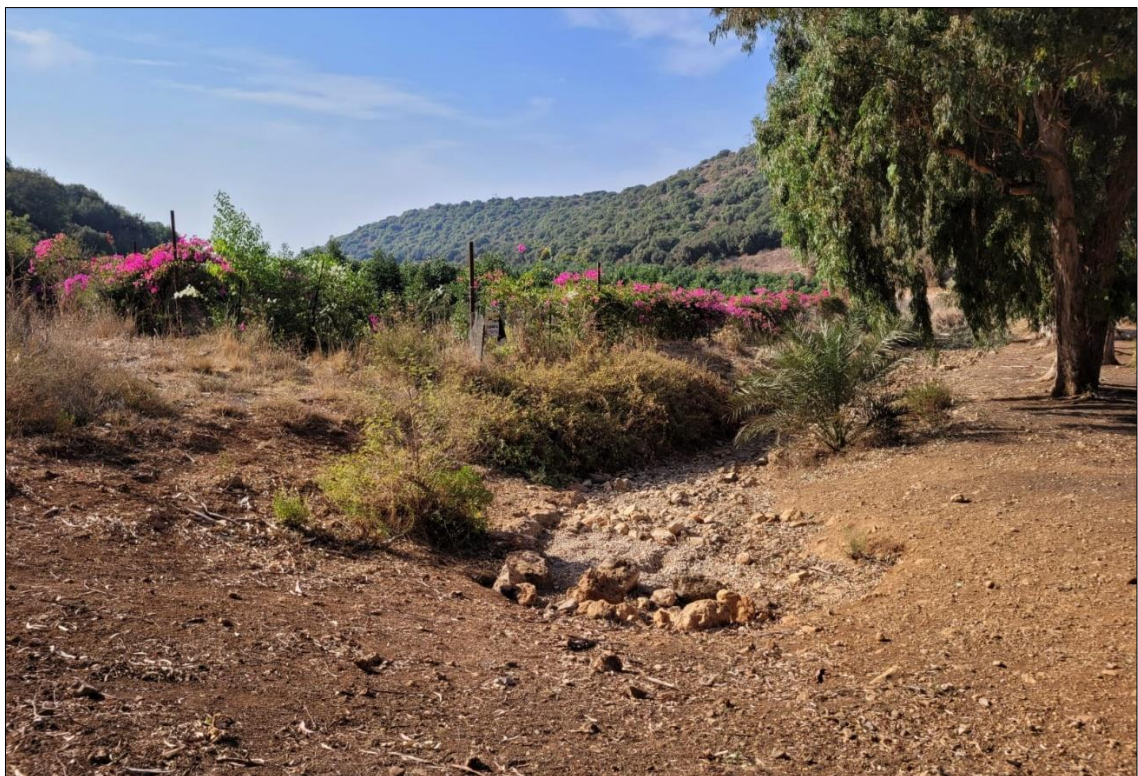
תמונה 2: הנביעה של עין אשחר ללא זרימה בסתיו 2021. ניתן לראות את ראש הנביעה והתעלה אליה מנותבים מי המעיין. מעל הגדה הימנית של התעלה שורת עצי איקליפטוס המקור ומעל השמאלית גדר עם בוגנוויליה פורחת בסגול שמקיפה את המטע (16.11.21; צילום: אלדד אלרון).

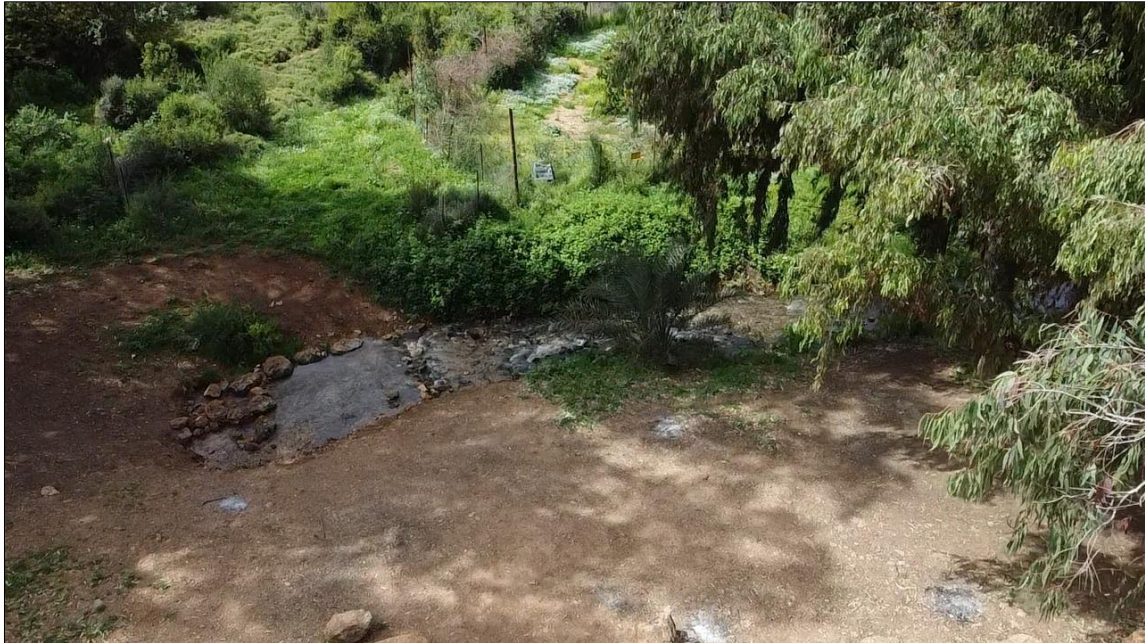
תמונה 3: הנביעה הראשית של עין אשחר באביב בצילום מרחפן. ניתן לראות שסביב ראש הנביעה כמעט ואין צמחיה לאורך הגדות (07.04.22, צילום: אלדד אלרון).

בחורף, אביב וסתיו 2022, נסקרו נביעות עין אשחר; הנביעה הראשית (תמונה 3), הנביעה במטע האבוקדו (תמונה 4) והנביעה המערבית (ראה מיקומים באיור 5). בסקירה נמדדו שפיעות הנביעות ונלקחו דגימות לבדיקות איכות המים מהנביעה הראשית ומהנביעה במטע האבוקדו לבדיקות איכות מים. נתוני השפיעה (ליטר בשני / מ"ק בשעה) מבוססים על מדידות שבוצעו במהלך הסקר בנוסף לנתונים השנתיים המדוּדִים ע"י השרות ההידרולוגי.

המים. באזור הנביעה הראשית וחלקים מהערוץ נצפו רק צמחים בודדים (ראה לדוגמה תמונה 3). לעיתים החגורה היבשה חדרה עד קו המים (תמונה 5). הסיבה לכך שיש מספר קטן בלבד של צמחים בתוך המים (תמונה 8), היא שצומח בעין אשחר הוא צומח חלוץ וישנם מעט צמחים שיכולים בערוץ כזה להוות מינים מזדקרים (גרגר הנחלים וסיסנית הביצות).

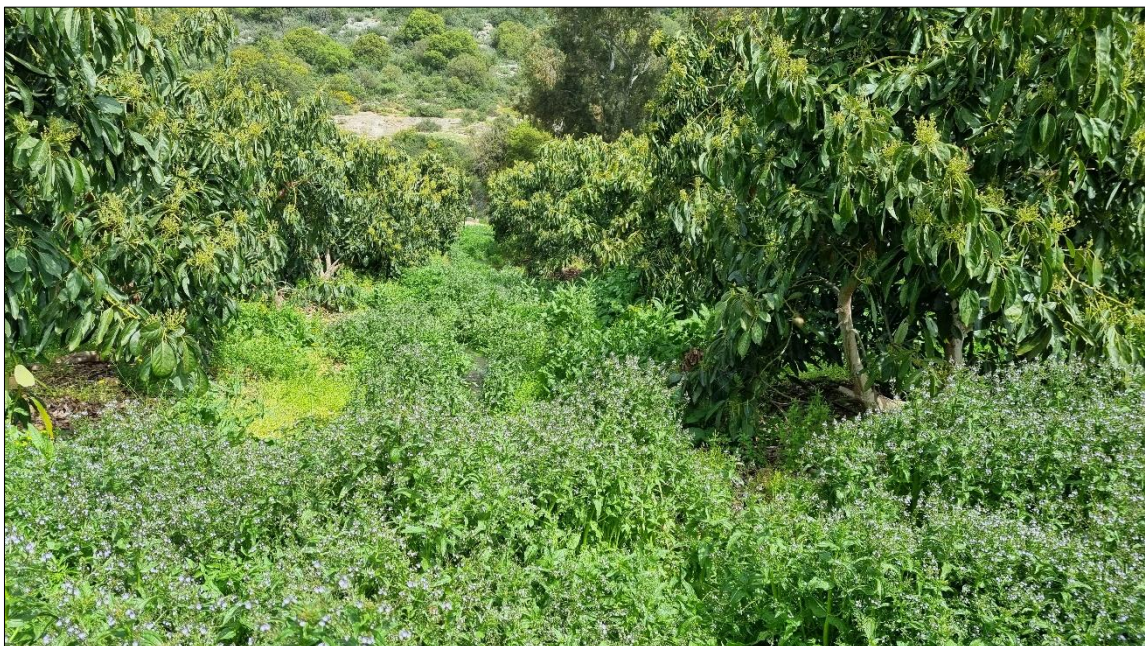
תמונה 4: נקודת הנביעה בין שורות מטע האבוקדו במבט צפונה עם זרימת המים לכיוון נחל געתון – אחו לח עמוס במיני צומח המאפיין בתי גידול לחים (07.04.22, צילום: אלדד אלרון).

חשוב לציין, שבנביעה המצויה בתוך מטע האבוקדו כמה עשרות מטרים ממערב לעין אשחר, התפתח אחו לח. הרכב המינים דומה לזה שנמצא בעין אשחר, אך כיסוי הצומח באזור הזורם, גבוה, הודות לאחו הלח שהתפתח בין שורות האבוקדו. מינים נפוצים בנביעה כוללים את כרפס הביצות ורוניקת המים.

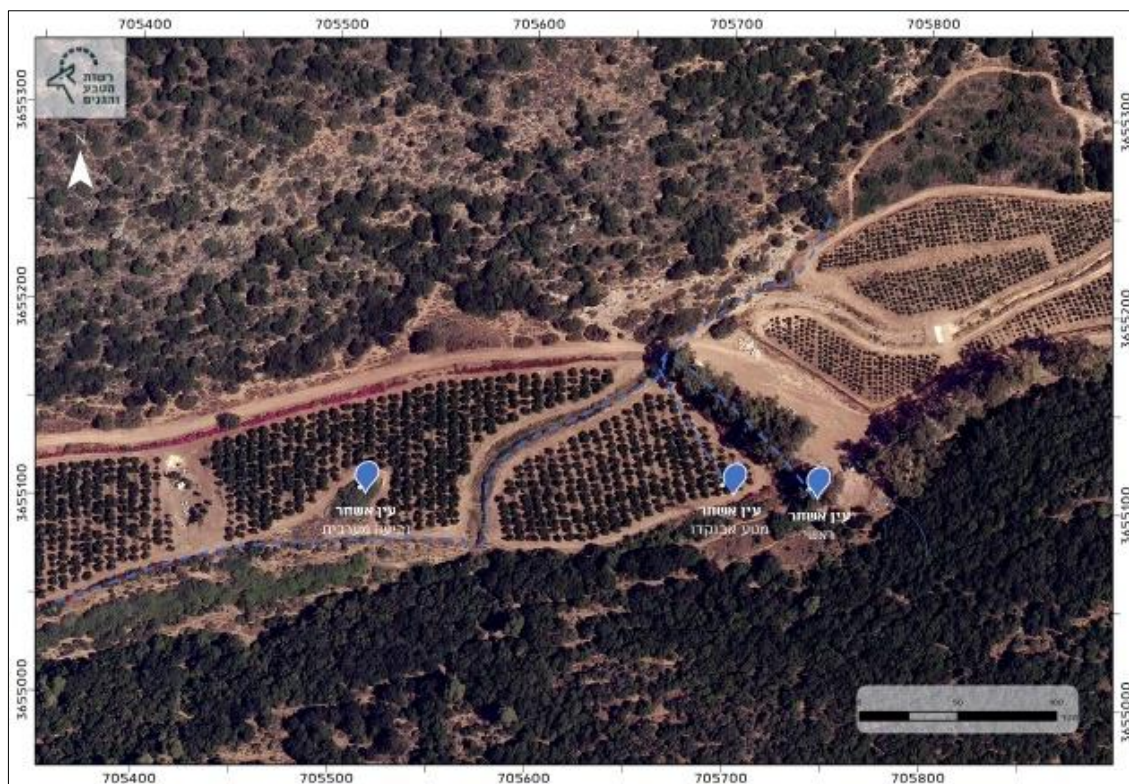
איור 5: מיקום שלושת הנביעות בעין אשדוד.

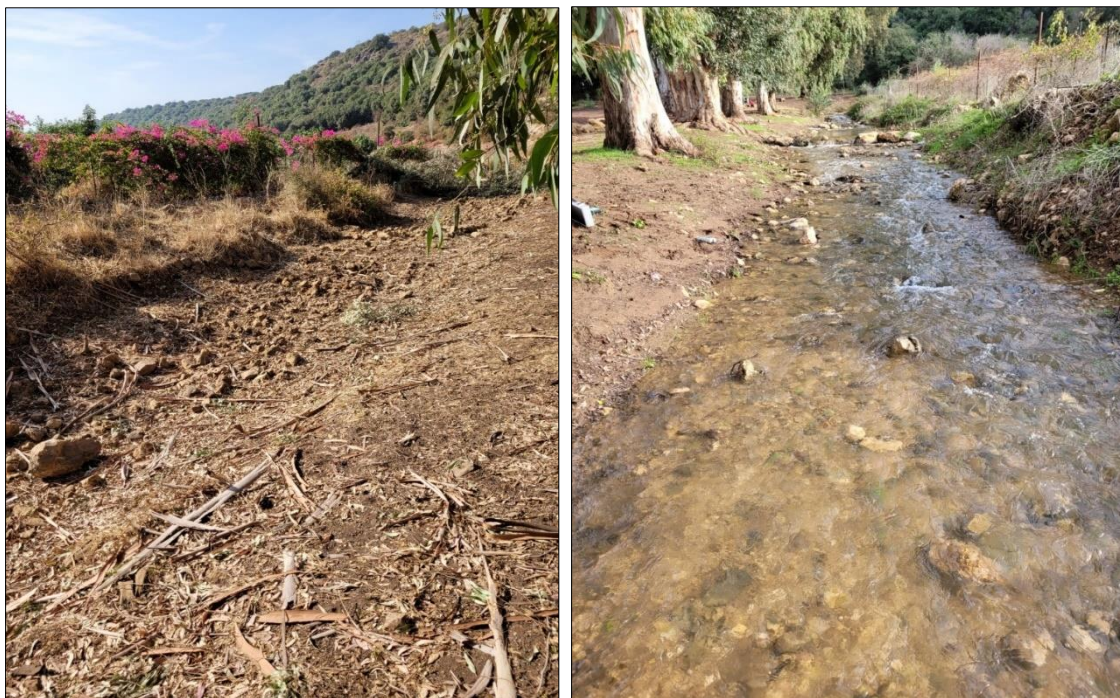
תמונה 5 ותמונה 6: זרימה עונתית במעיין. האפיק במורד הנביעה המרכזית בעין אשחר, מימין - אפריל 2022, משמאל - נובמבר 2021 (צילום: אריאל כהן).

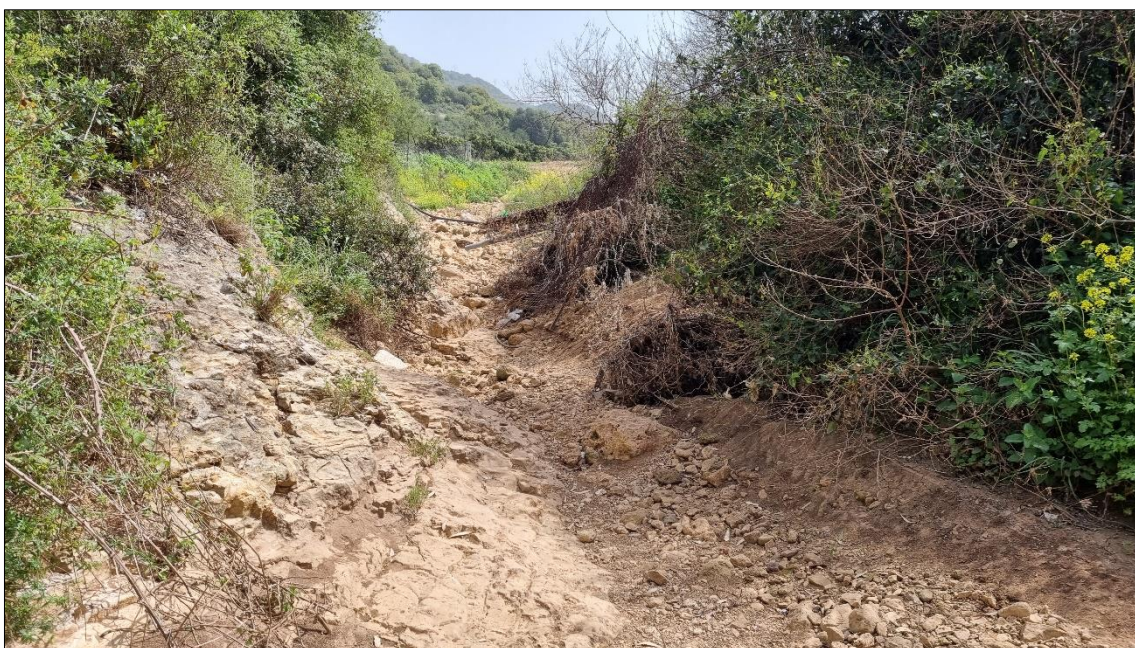
תמונה 7: נחל געתון באביב במעלה המפגש עם הערוץ של עין אשחר – הנחל יבש ללא זרימה מכיוון שעין אשחר הוא המעיין הראשון באגן שתורם לגעתון זרימת בסיס (07.04.22, צילום: אלדד אלרון).

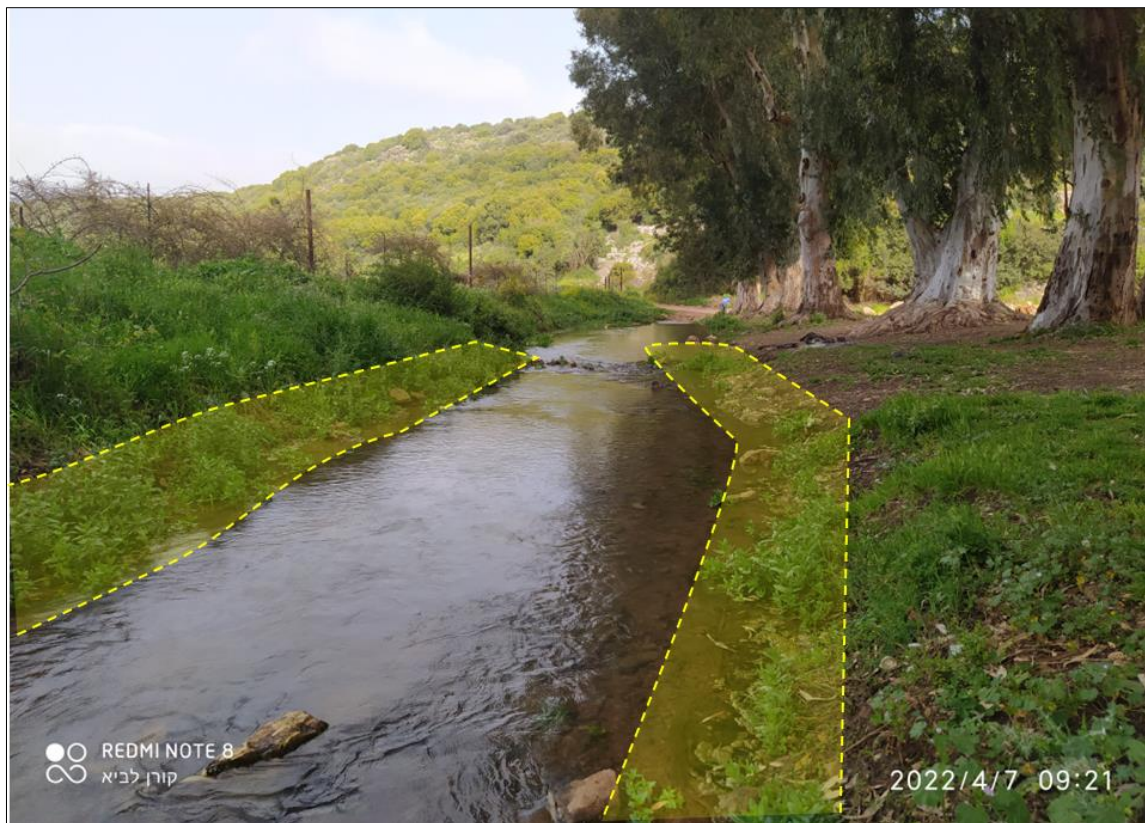
תמונה 8: פלג המים היוצא מעין אשחר. מבט למורד. החגורה הלחה סומנה בצהוב. גוף המים נעדר מצומח (07.04.22, צילום: לביא קורן).

בית הגידול העיקרי בערוץ שמוביל מהנביעה של עין אשחר עד למפגש עם ערוץ נחל געתון (כ-110 מ') הוא של זרימה על גבי תשתית אבנית (Lotic habitat). זהו מקטע שמאופיין בזרימה מהירה, רדודה ומעורבלת על גבי האבנים - Riffles (תמונה 7). אין אזורים במקטע הזה שניתן לסווגם כבריכתיים קלאסיים (pools). עם זאת, במרכז הערוץ ישנו מקטע קצר יחסית בו עומק עמודת המים בשפיעה גבוהה עולה משמעותית (35-40 ס"מ במרכז האפיק), הזרימה איטית ושקטה יותר והתשתית רכה עם מעט אבנים (תמונה 8).

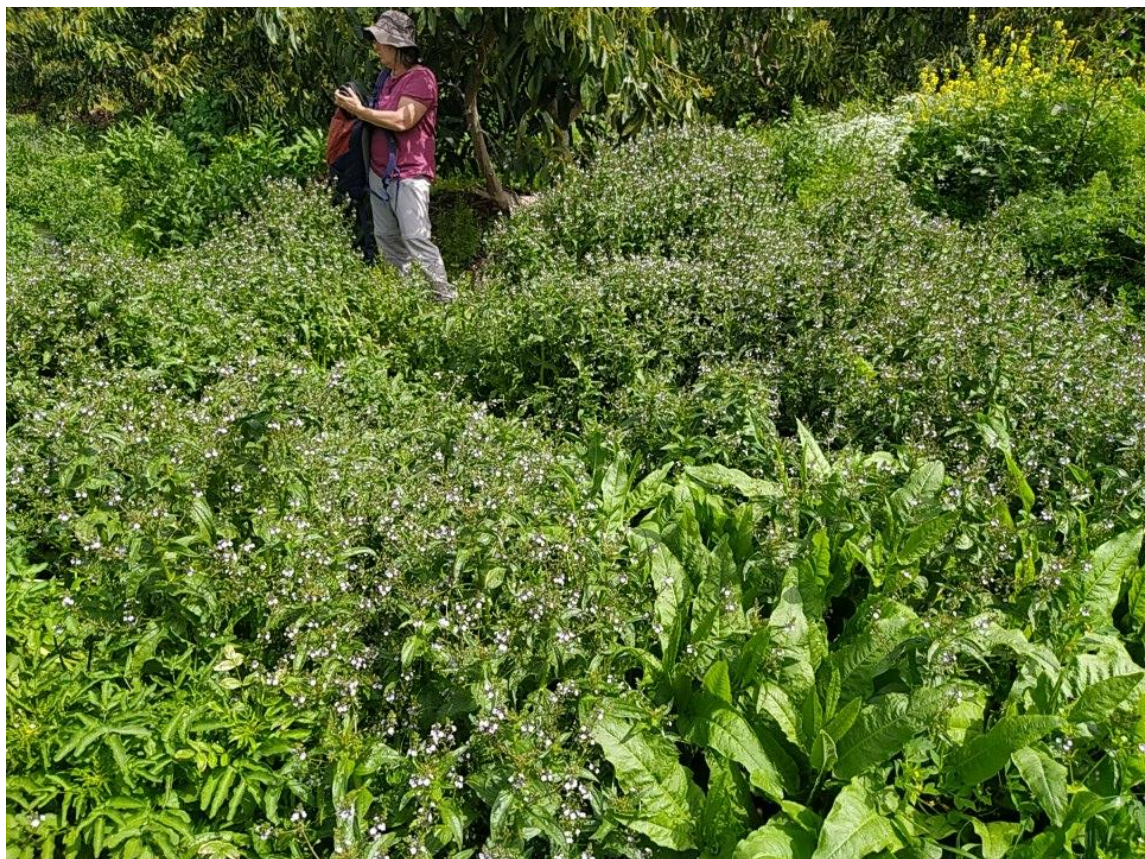
תמונה 9: בית הגידול הלח בנביעה במטע האבוקדו. רוניקת המים פורחת יחד עם עלים של גרגר הנחלים (שמאל למטה) וחומעה (מרכז למטה) (07.04.22, צילום: לביא קורן).

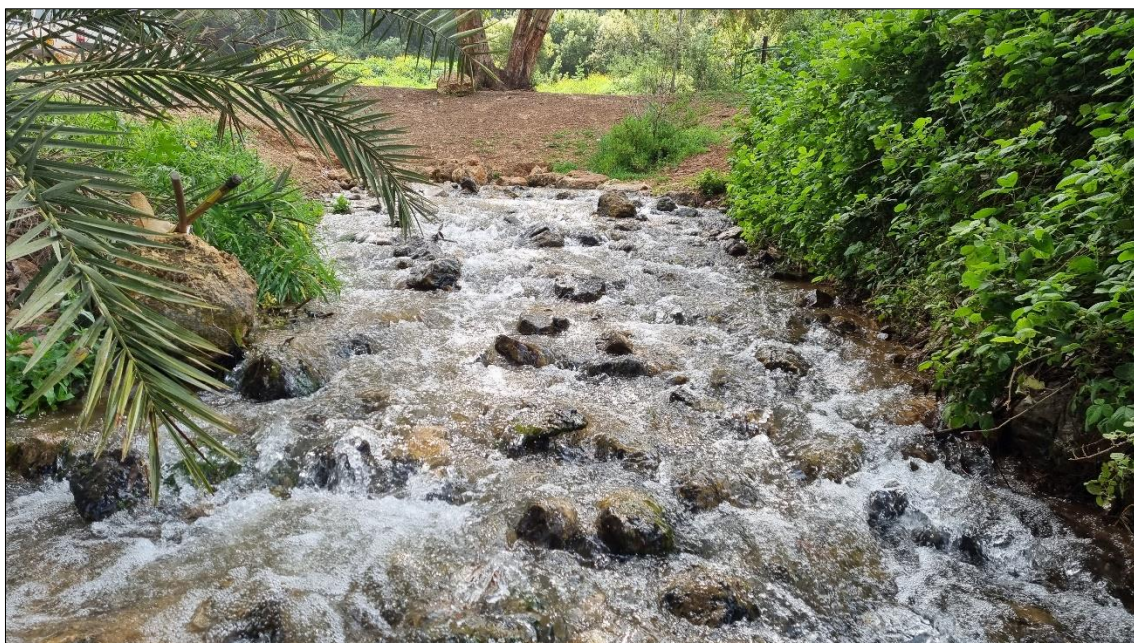
**תמונה 10:** הערוץ כ-20 מ' במורד הנביעה של עין אשחר בעת הדיגום שבוצע באביב - מקטע שמאופיין בזרימה מהירה, רדודה ומעורבלת על גבי האבנים (Riffles) (07.04.22, צילום: אלדד אלרון).

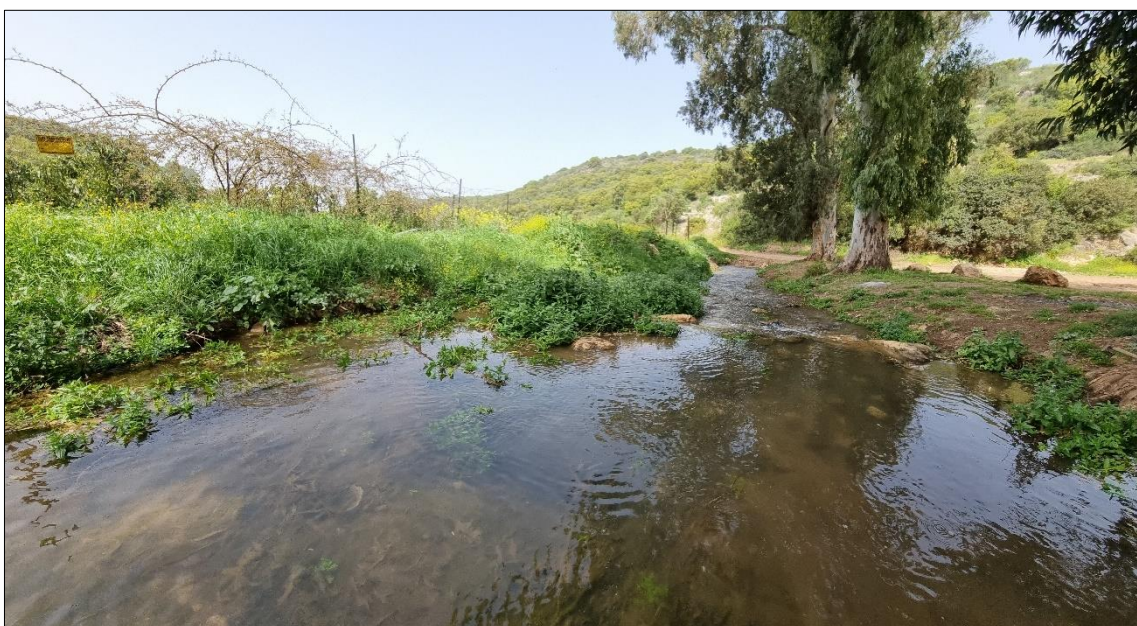
**תמונה 11:** החלק המרכזי של הערוץ במורד הנביעה של עין אשחר - מקטע עמוק יותר שמאופיין בזרימה יותר איטית על גבי תשתית רכה עם מעט אבנים (07.04.22, צילום: אלדד אלרון).

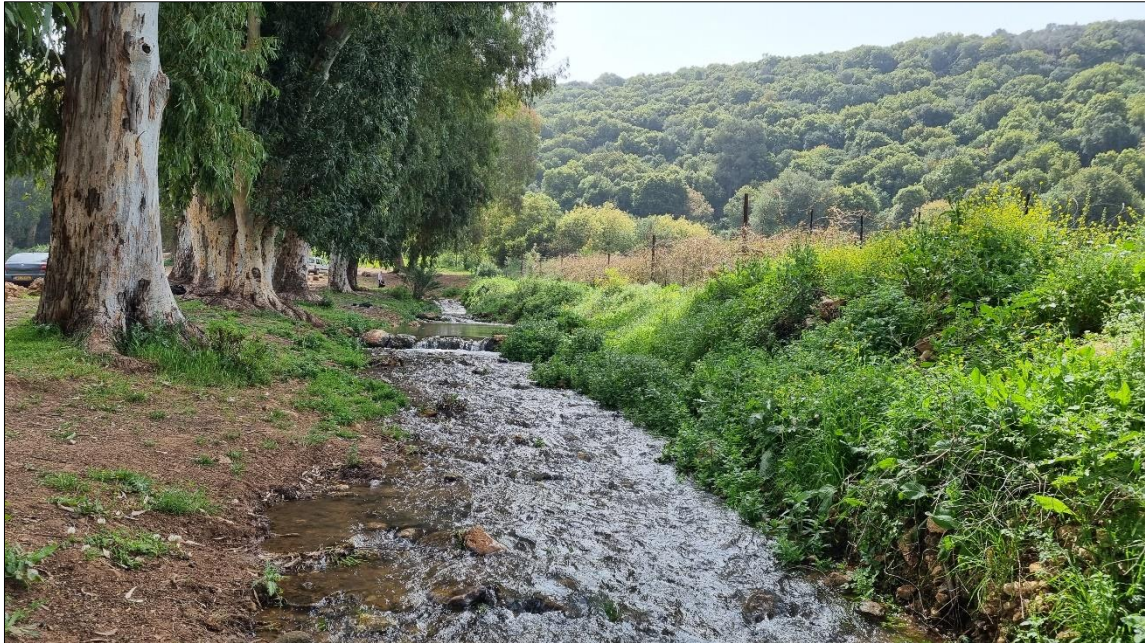
תמונה 12: מבט ממורד הערוץ שך עין אשחר לכיוון המעלה. ניתן לראות את ההבדל בין הגדה הימנית (צד שמאל) לגדה השמאלית (צד ימין) בכיסוי צמחיית הגדות (07.04.22, צילום: אלדד אלרון).

נקודה חשובה לציון היא העובדה שחלק מגדות הערוץ בעין אשחר חסרים צמחייה אופיינית לבתי גידול לחים, בעיקר בגדה הימנית שמושפעת מצל האיקליפטוסים, נשר העלים, ומרמיסה על ידי מטיילים (תמונה 8). גם בקרבת הנביעה, היכן שהיה מתקן האיחוז, כיסוי הצמחיה נמוך מאוד.

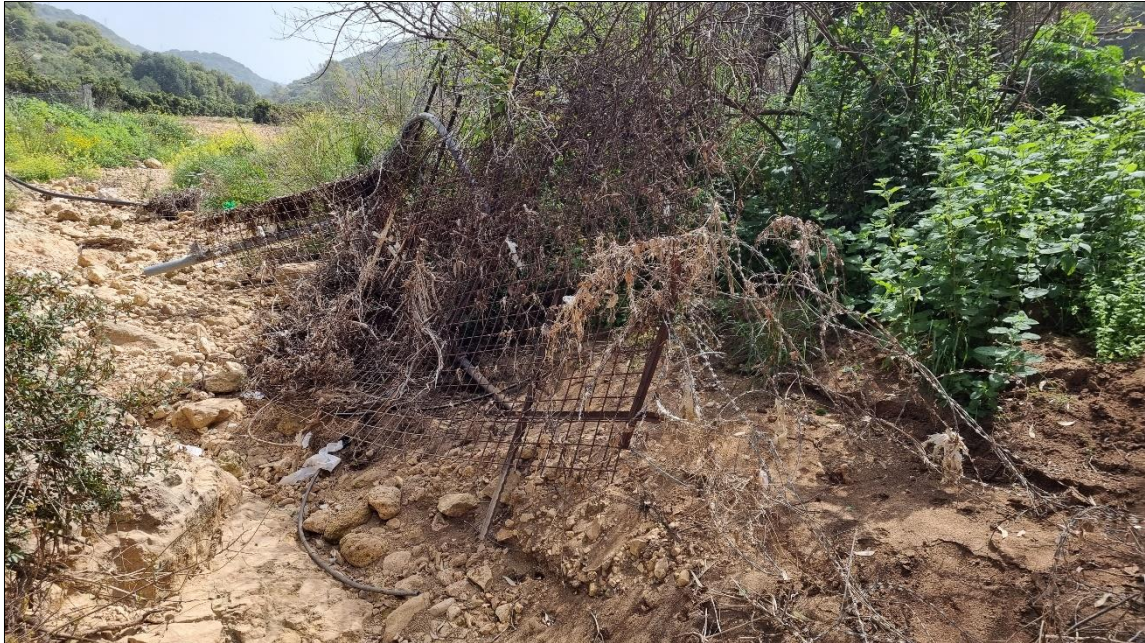
תמונה 14: גדר הרוסה בנחל געתון במעלה המפגש עם ערוץ עין אשחר (07.04.22, צילום: אלדד אלרון).

- בערוץ נחל געתון במעלה נקודת המפגש עם הערוץ של עין אשחר ישנה גדר הרוסה שפוגעת בקישוריות האקולוגית ומומלץ להסיר אותה (תמונה 14).

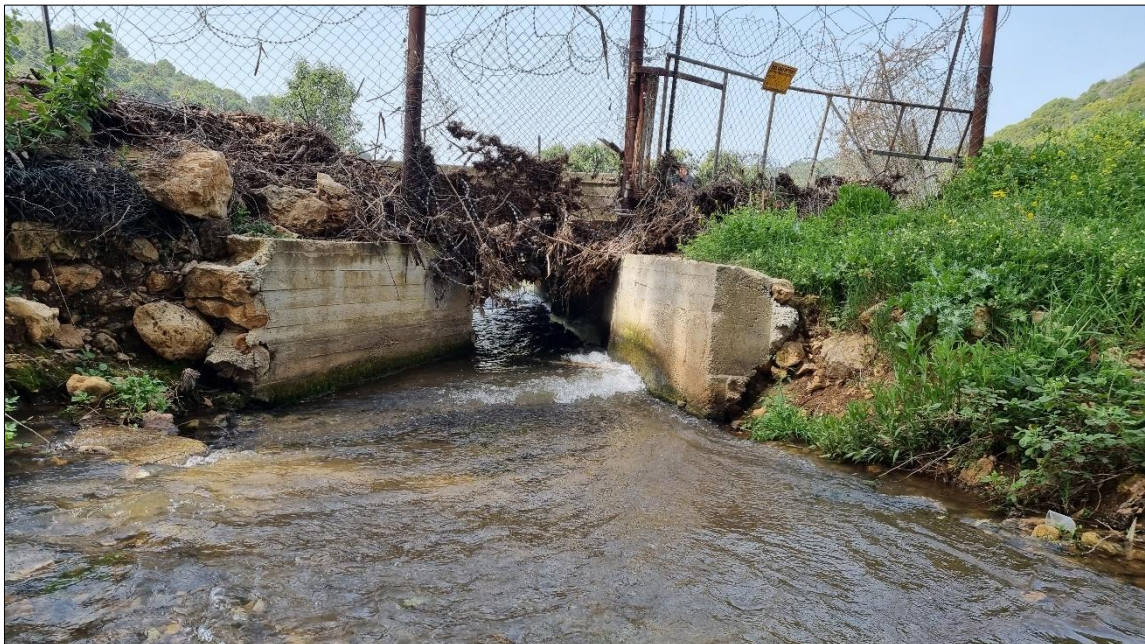
תמונה 15. מעביר המים בכניסה של ערוץ הנחל למטע האבוקדו (07.04.22, צילום: אלדד אלרון).

➤ במורד עין אשחר, בחצייה של ערוץ נחל געתון לשטח מטע האבוקדו, יש מעביר מים בנוי בטון שחסום באופן חלקי ע"י גדר (תמונה 15). מעביר המים הוא מפגע נוסף שמומלץ לטפל בו. הוא בנוי בצורה מיושנת, מצר את אפיק הנחל ועלול להיסתם מעצמים גדולים שיתקעו בו ויחסמו את מעבר המים. מומלץ לפרק את מבנה הבטון והסוללה, להרחיב את ערוץ הנחל ולשקם את הגדות ולייצר רצף זרימה טבעי מעין אשחר למורד. זהו פרויקט שניתן לקדם בשיתוף עם רשות ניקוז ונחלים גליל מערבי.
