אז והיום

מחצבת שדה משה ביער שחריה

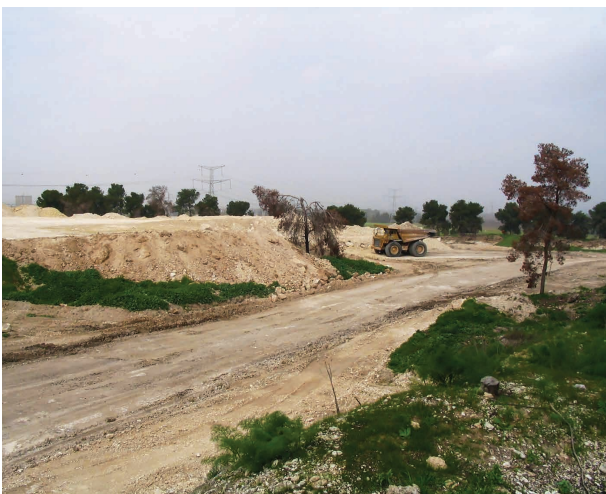
מילוי המחצבה בעודפי קרקע, 2005
צילום: גיל סיאקי

במסגרת העבודות להקמת כביש 6 בקטע שבין מחלף קריית גת למחלף שורק (קטע 19), התקבלה בקק"ל פנייה מהנהלת הפרויקט התחבורתי לנסות ולסייע במתן פתרון לעודפי קרקע מחציבת תוואי הכביש. השטח שאותר כמתאים מבחינת מרחקי הובלה היה בתחום יער שחריה, ממזרח לקריית גת ומדרום למושב שדה משה. מדובר במחצבה ישנה שהיוותה מפגע סביבתי ובטיחותי בשל הקירות הזקוקים והפסולת הרבה שהושלכה במקום במשך שנים רבות.

העבודה על הכביש בקטע זה הושלמה בשנת 2007, וכללה מילוי של המחצבה בעודפי הקרקע וחיפוי של כ-50 ס"מ בשכבת קרקע עליונה מתוואי הכביש שנשלל (שכבת קרקע זו כוללת חומר אורגני, ומצויים בה פקעות, בצלים וזרעים). הנטיעות בשטח המחצבה התבצעו בשנת 2009 לאחר חורף אחד, שבמהלכו נבט צומח עשבוני והקרקע התייצבה.

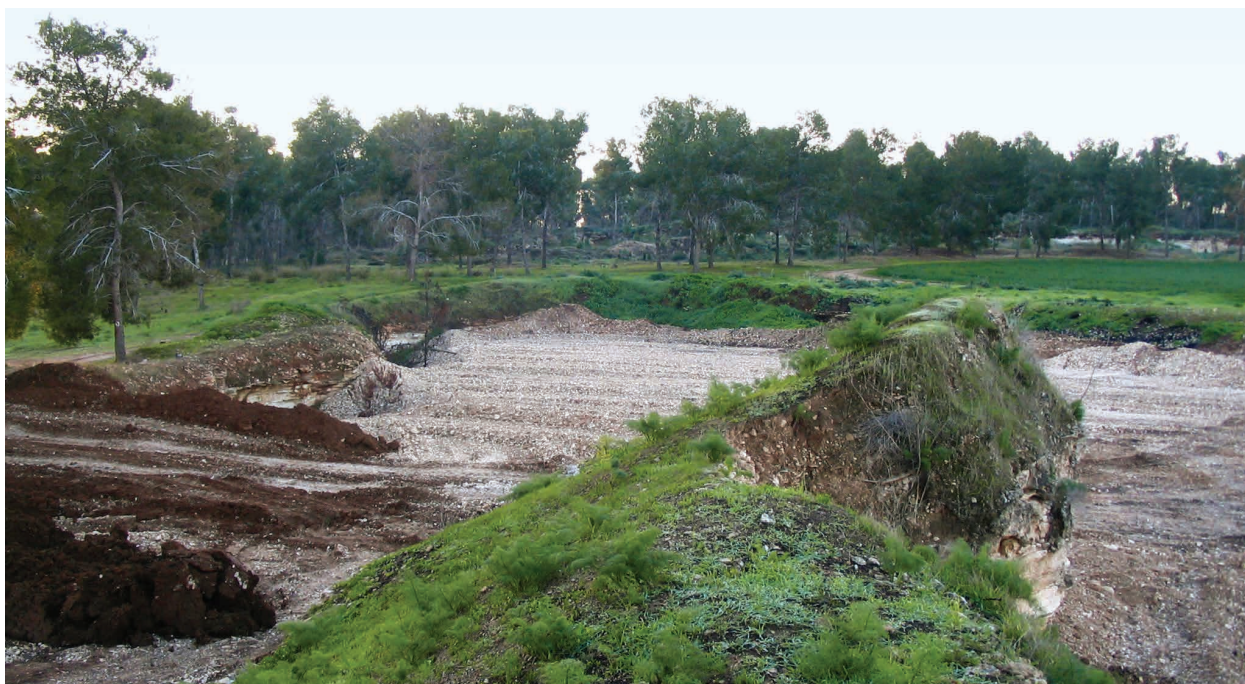
חיפוי הגבעה בשכבת קרקע עליונה שנאספה מתוואי הכביש. מבט לכיוון דרום, 2005
צילום: גיל סיאקי

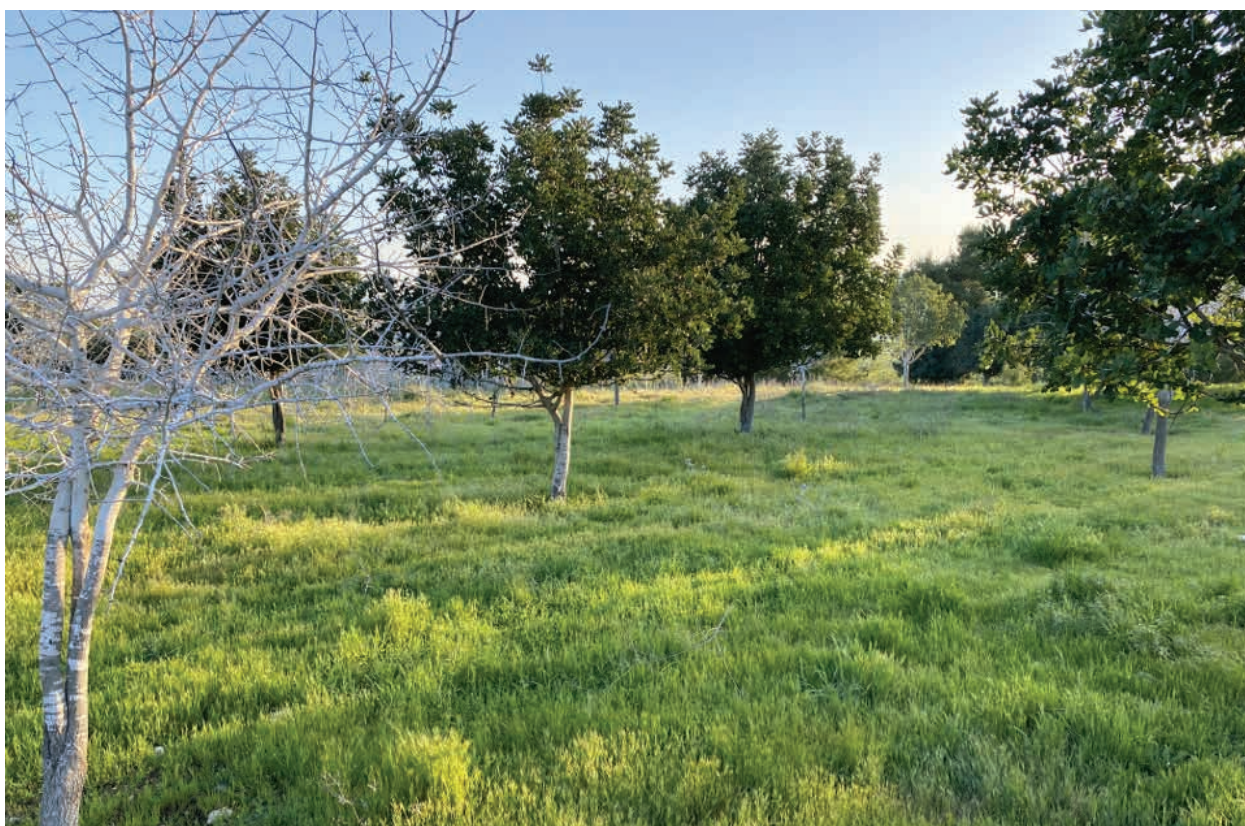
15 שנים לאחר השיקום – מבט מראש הגבעה לכיוון צפון, 2021
צילום: גיל סיאקי

לעודד צימוח של עשבונים. הרעייה העונתית הוחזרה רק חמש שנים לאחר מועד הנטיעה, כדי שלא ייגרם נזק לשתילים הרכים. כיום האתר משמש נקודת תצפית יפה ומוצלת, ונראה היטב לכל הנוסעים בכביש.

בשטח ניטעו עצים מהמינים הרוב מצוי, שיזף מצוי, אלה אטלנטית ואורן קנרי, שקיבלו טיפול יערני רגיל (כלומר השקיות עזר בשלוש השנים הראשונות וגיזום). לא בוצעה הדברת עשבייה על הגבעה הבנויה, אלא כיסוח בלבד, כדי
