שם הקובץ : עין נבוריה – ממצאי סקר אקוהידרולוגי והמלצות לתכנון, שיקום וממשק  
גרסה : 1  
תאריך : 12.09.23

# עין נבוריה

## ממצאי סקר אקוהידרולוגי והמלצות לתכנון, שיקום וממשק

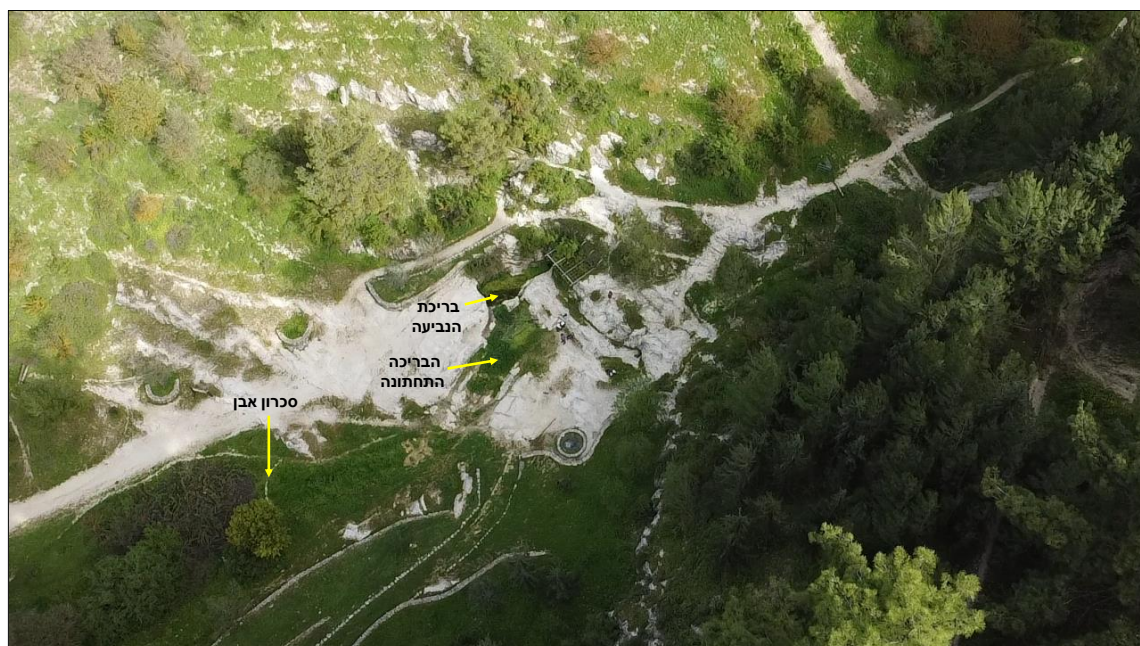
**תמונה 1: צילום רחפן של אזור עין נבוריה. מסומנים בריכת הנביעה, הבריכה התחתונה וסכרון נמוך בנוי אבנים. מסביב אזור ההזנה של המעיין בתחומי יער ביריה, שניטע ברובו ע"י קק"ל (07.04.23, צילום: אלדד אלרון).**

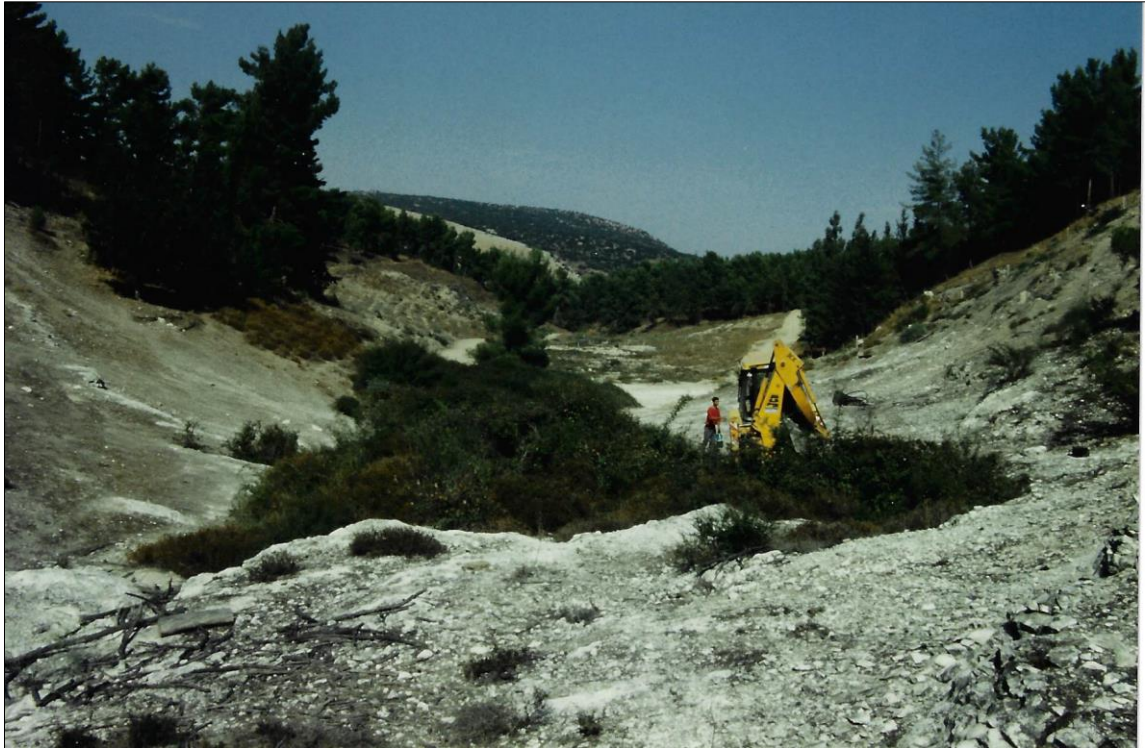
תמונה 2: עבודות עפר לחשיפת עין נבוריה (חורף 1997, מקור: כליל אדר, 2023).

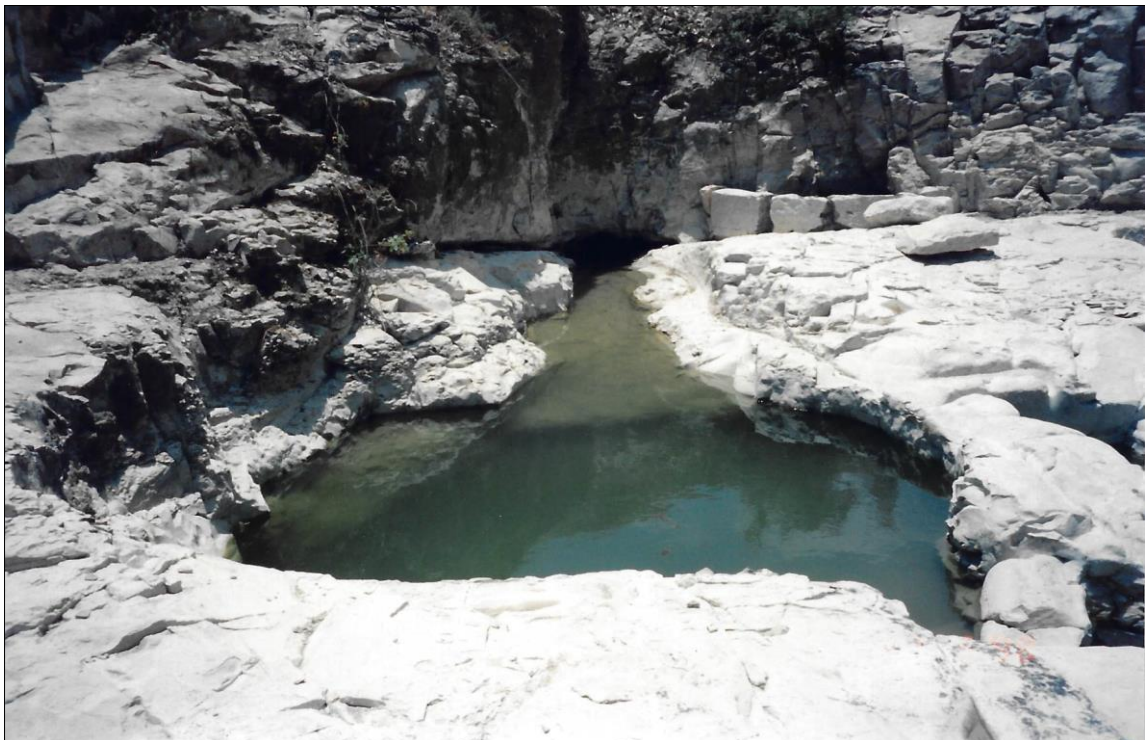
תמונה 3: בור המעיין וסביבותיו לאחר חשיפתו מלא מים משפיעת הנביעה (שנת 1999, מקור: כליל אדר, 2023).

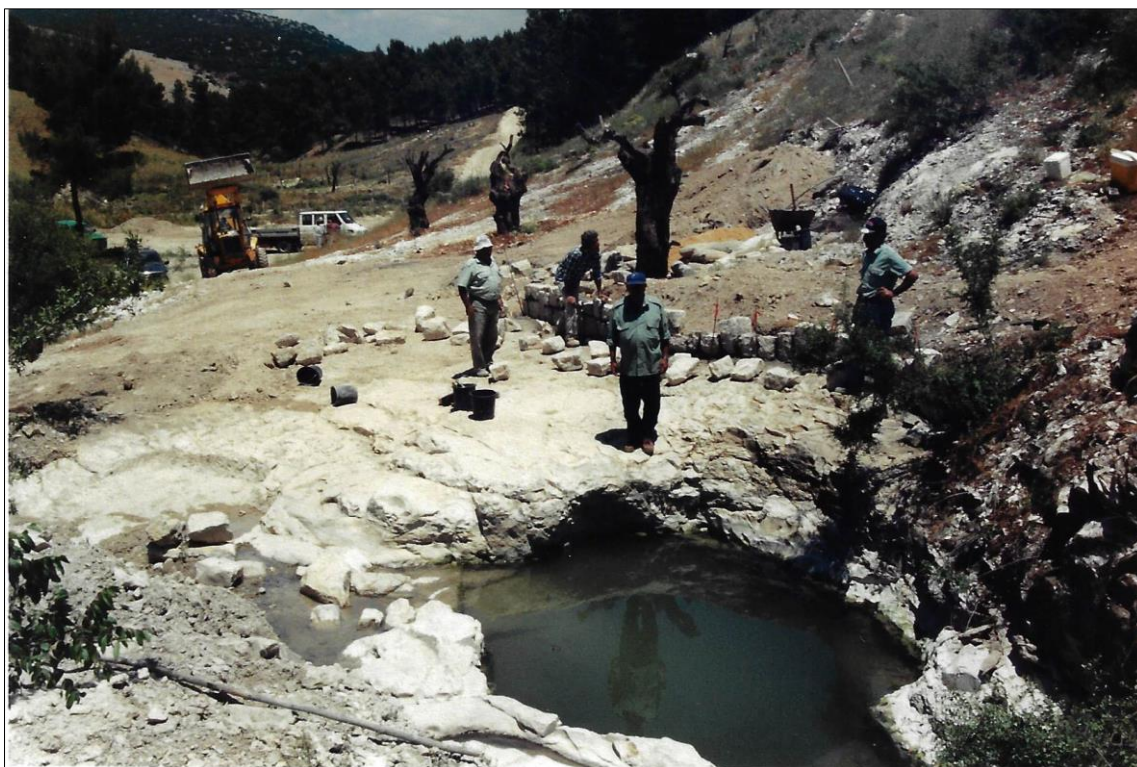
**תמונה 4: עבודות חשיפת עין נבוריה. ניתן לראות את הטראסות והעצים שהועתקו לאתר (שנת 1999, מקור: כליל אדר, 2023).**

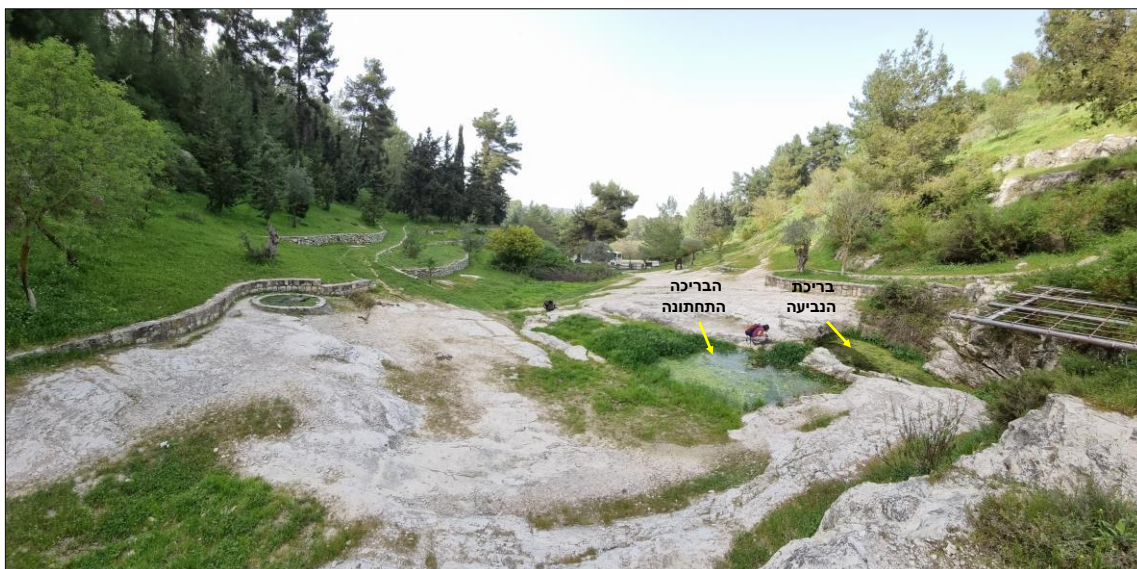
תמונה 5: מבט לכיוון מורד הוואדי ומגרש החנייה בתקופת האביב. מסומנים על גבי התמונה בריכת הנביעה והבריכה התחתונה. בשני צידי הוואדי טראסות שהוקמו ע"י קק"ל בשולי היער (07.04.22, צילום: אלדד אלרון).

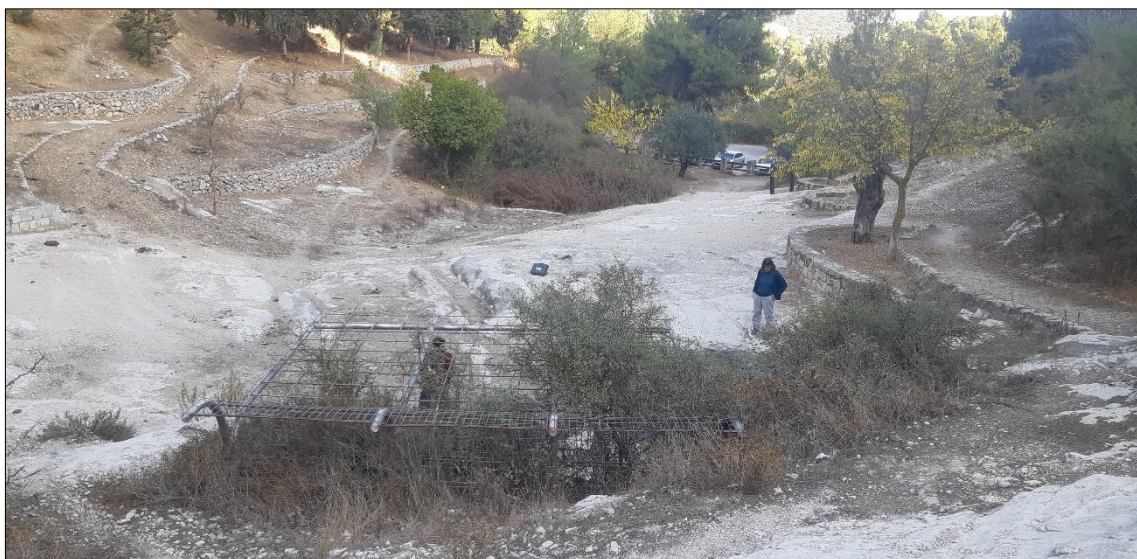
תמונה 6: מבט דומה לכיוון מורד הוואדי ומגרש החנייה בסוף תקופת הסתיו. אין זרימת מים מהנביעה, בריכת הנביעה מלאה חלקית, והבריכה התחתונה והמורד יבשים (16.11.21, צילום: אלדד אלרון).

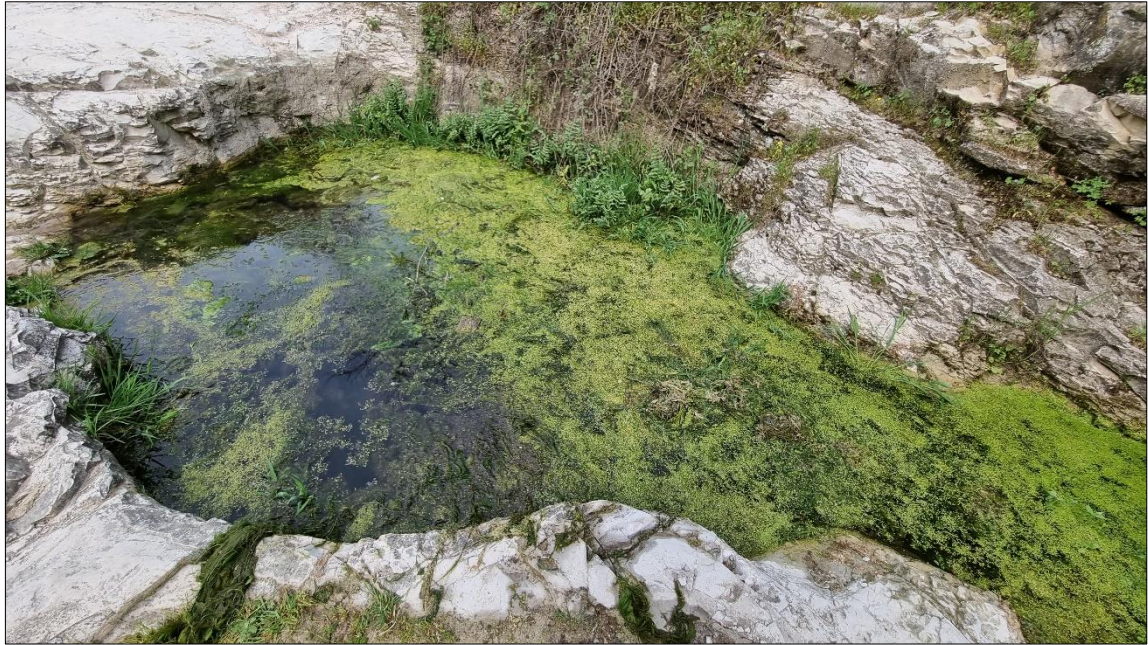
תמונה 7: מבט על בריכת הנביעה באביב. בבריכה מספר מיני צמחים כגון קרנן טבוע, גרגיר הנחלים ועדשת מים גיבנת כמו גם גושים של האצה החוטית מהסוג קלדופורה (07.04.23, צילום: אלדד אלרון).

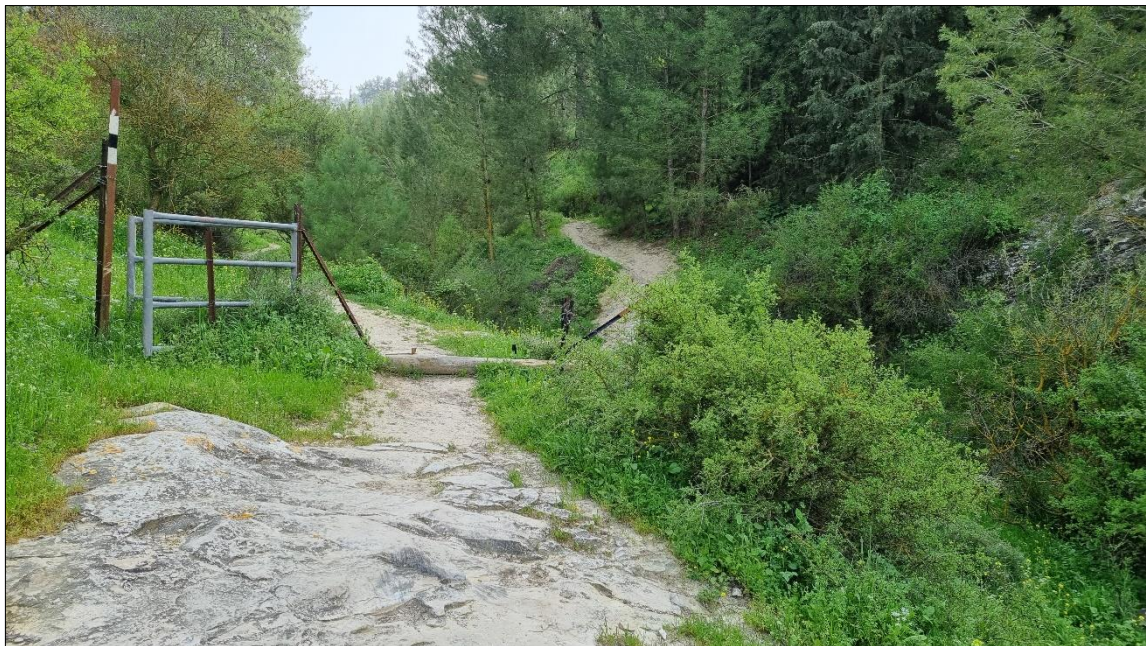
- הגורמים בעלי פוטנציאל הזיהום הרלוונטיים לסביבת המעיין הם מטיילים ורעייה.
- מתחם המעיין אמור להיות מוקף בגדר שתפקידה למנוע בין השאר את הגישה של עדרי פרות למים. עם זאת, בשני הדיגומים בסתיו 2021 ואביב 2022 נמצאו סימנים רבים בשטח שמעידים על נוכחות פרות סביב בית הגידול הלח במתחם (צמחיה נגוסה, ריבוי גללי בקר, מצב קרקעית הבריכות).
- מומלץ לבדוק ולוודא כי גישת בקר למעיין אכן לא מתאפשרת. הגדר ההיקפית והשערים למניעת כניסת בקר צריכים להיות סגורים כל ימות השנה ללא יוצא מהכלל (ראה דוגמה לא תקינה בתמונה 8).

תמונה 8: שער פתוח בגדר למניעת כניסת בקר במעלה עין נבוריה (07.04.23, צילום: אלדד אלרון).

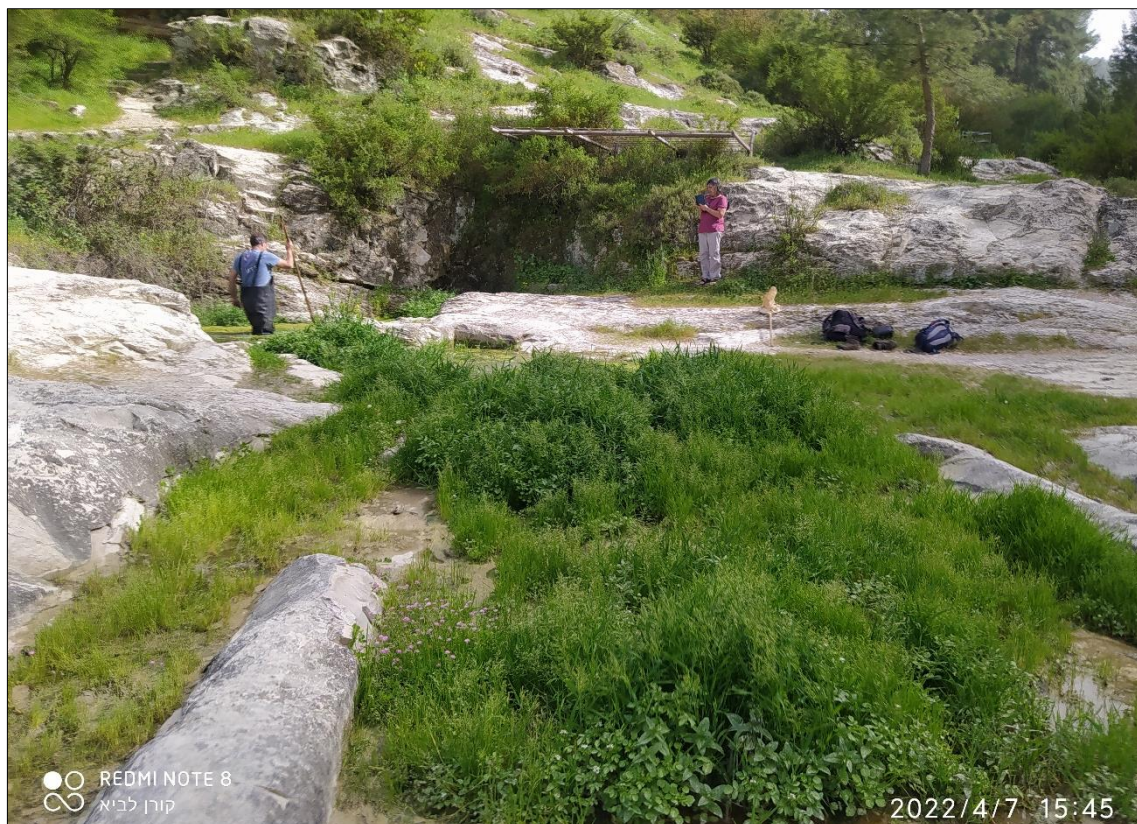
תמונה 9: פלג המים במורד המעיין והבריכות החצובות. התמונה במבט אל הנביעה והבריכות (צילום: לביא קורן). 07.04.22

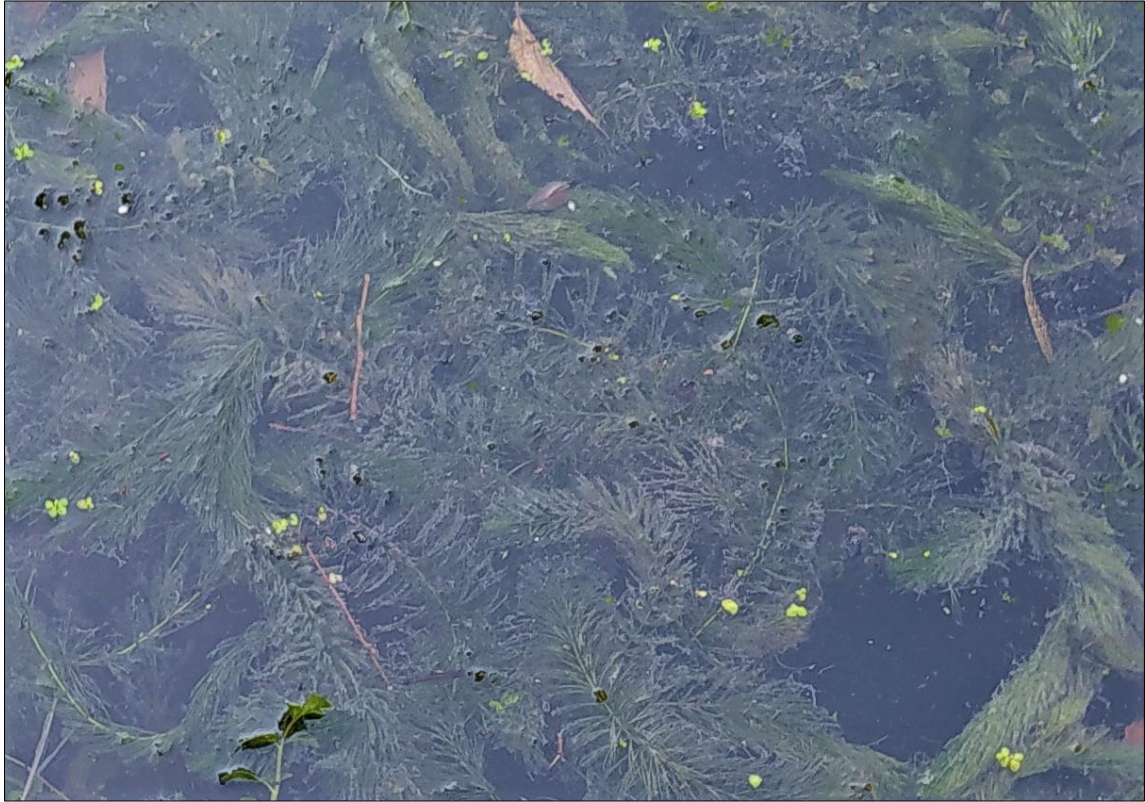
**קרנן טבוע הגדל בבריכת הנביעה הינו צמח טבול בסכנת הכחדה (תמונה 10).** המין תועד בשני מועדי הדיגום. זהו צמח שמוכר מאתרים ספורים בצפון הארץ, שמחלקם נכחד ולמרות שיש גילויים חדשים בשנים האחרונות אין וודאות בדבר יציבות האוכלוסיות. בנוסף למין זה, גדלה באתר **סיסנית הביצות**, מין נדיר של בתי גידול לחים ממשפחת הדגניים.

תמונה 10: קרנן טבול בבריכת המעיין (16.11.21, צילום: לביא קורן).

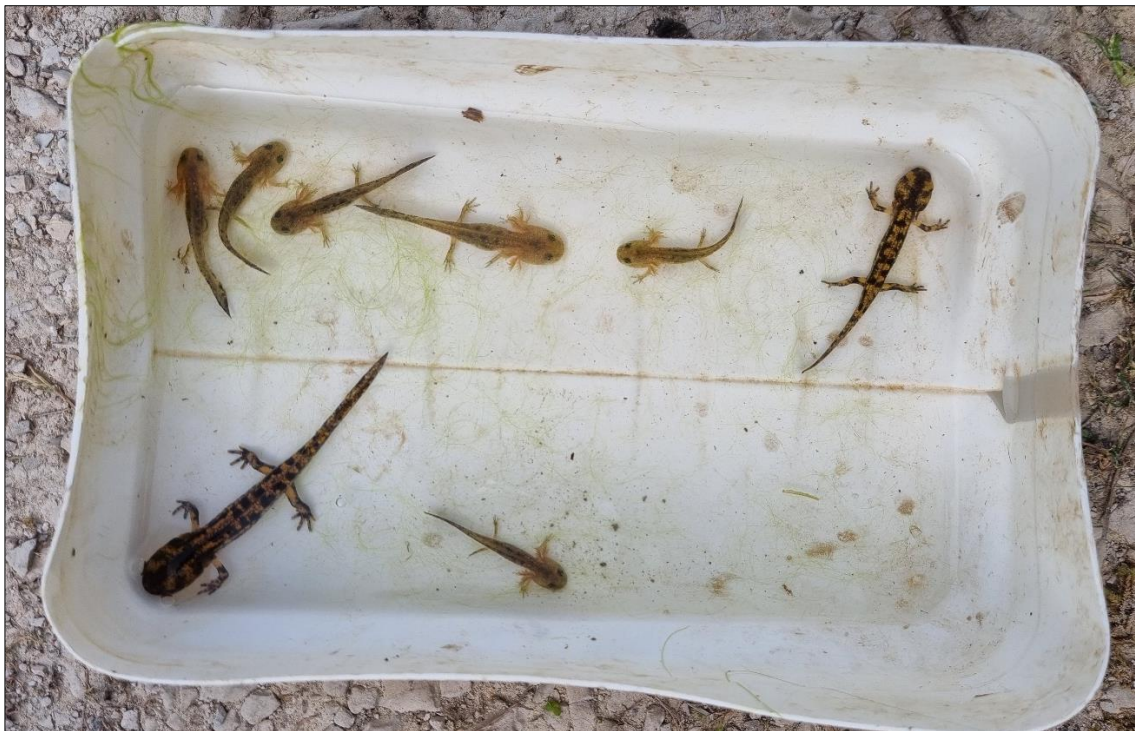
- נמצאו בשני הדיגומים בעין נבוריה 11 טקסונים של חסרי חוליות אקוויטיים. שבוחנים את עושר חסרי החוליות בכל אחד מהדיגומים בנפרד וביחד ומשקללים אותו מול הממצאים של מדד עושר המינים ממעיינות רבים שנבדקו באזורים שונים בישראל עולה שזהו עושר טקסונים בינוני.
- הגיוון הטקסונומי של הרכב אסופת חסרי החוליות שנמצאה בעין נבוריה היה נמוך למדי. אחוז החרקים מכלל האסופה היה גבוה במעט מ-80%, ממצא שמצביע על הדומיננטיות הגדולה של קבוצה זו. בין החרקים נמצא ייצוג לרוב הסדרות שמתקיימות בגופי מים מתוקים (בריומאים, ספיראים, פשפשאים, זבובאים וחיפושיות).
- כצפוי רוב חסרי החוליות שנמצאו בדיגומים הם בעלי העדפה ברורה לבית גידול בריכתי.
- באתר נמצאו שני מיני דו-חיים - צפרדע נחלים וסלמנדרה מצויה. ממצאים זהים דווחו מעין נבוריה גם בסקר שנערך בסוף אפריל 2019 (תמונה 11).

תמונה 11: ראשני סלמנדרה מצויה בשלבי התפתחות שונים שנתפסו בדיגום אביב (07.04.23), צילום: אלדד אלרון).

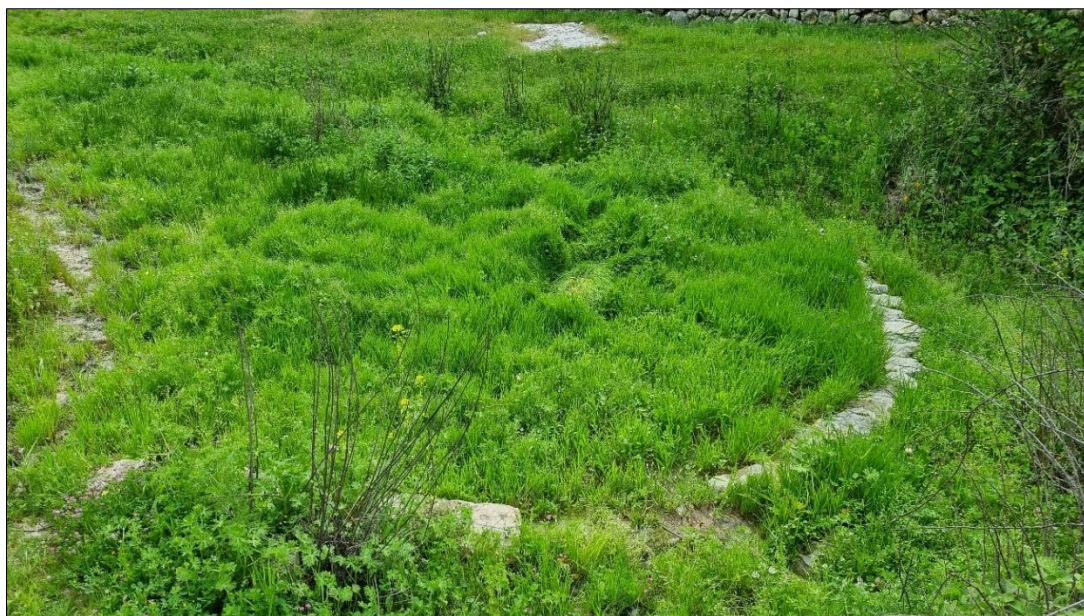
תמונה 12: סכרון האבנים ומעליו חלק משטח האחו הלח בו נקווים מים (07.04.23), צילום: אלדד אלרון).

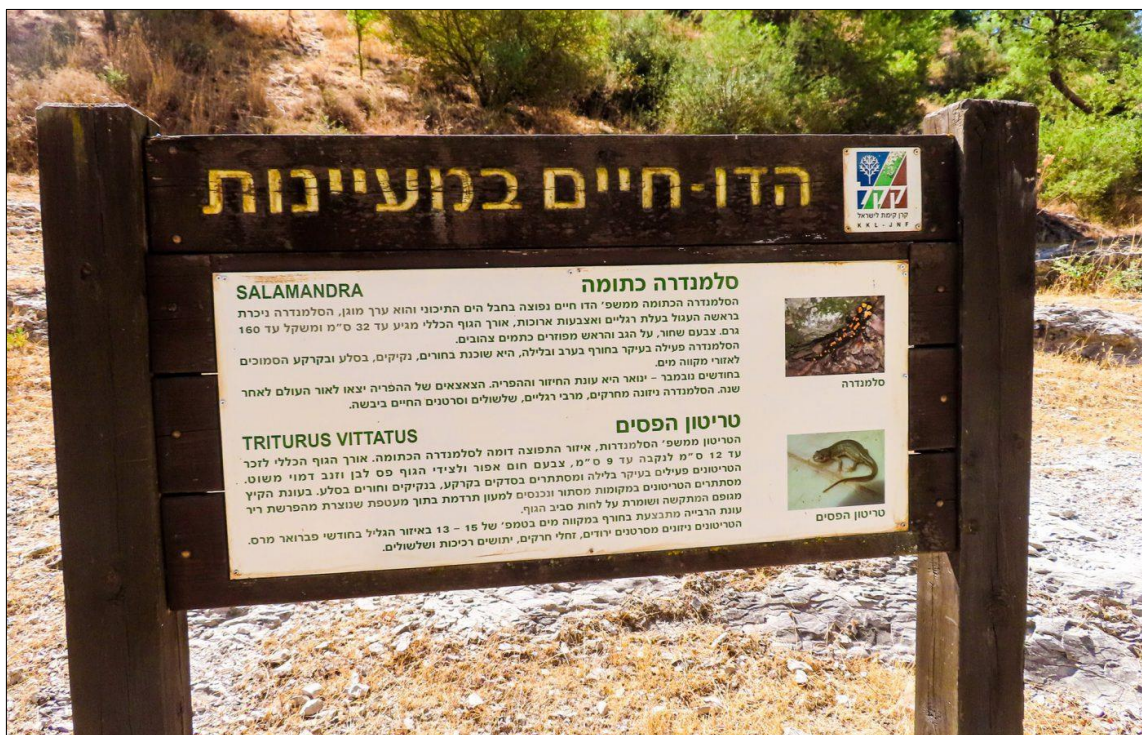
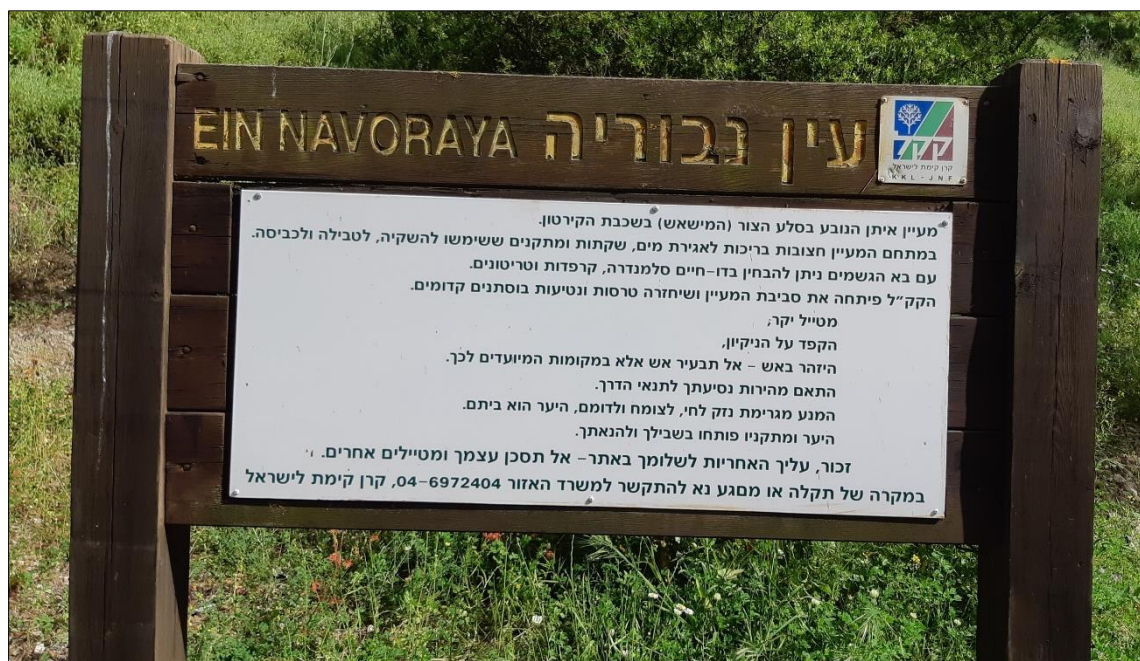
תמונות 13 ו-14: שלטי הסבר בכניסה לעין נבוריה עם ציון נוכחותו של טריטון הפסים באתר.

- בכניסה לאתר עין נבוריה מצוין בשלט הסבר אחד שניתן להבחין באתר בדו-חי מהמין טריטון הפסים, ובשלט נוסף יש הסבר מפורט על המין כולל תמונה של נקבת טריטון שצולמה ע"י עורך דוח זה בגן לאומי אפק במקורות הירקון (תמונה 13). זוהי אבחנה מוטעית מכיוון שלא מוכרת אף עדות מסקרים ותצפיות על נוכחות טריטונים בעין נבוריה או במעיינות אחרים ביער ביריה. רצוי לדייק את המידע המוגש לציבור המבקרים שמציג את החי והצומח באתר, ולכן מומלץ להחליף את ההסבר על טריטון הפסים בהסבר חלופי על צפרדע נחלים (תמונה 13) ולמחוק את הטקסט היכן שמצוינת המילה טריטונים (תמונה 14).
