# עין חוקוק –

## ממצאי סקר אקוהידרולוגי והמלצות לתכנון, שיקום וממשק

שם הקובץ : עין חוקוק – ממצאי סקר אקוהידרולוגי והמלצות לתכנון, שיקום וממשק  
גרסה : 2  
תאריך : 28.08.22

העבודה הוזמנה ע"י: יחידת המדען הראשי, קרן קיימת לישראל

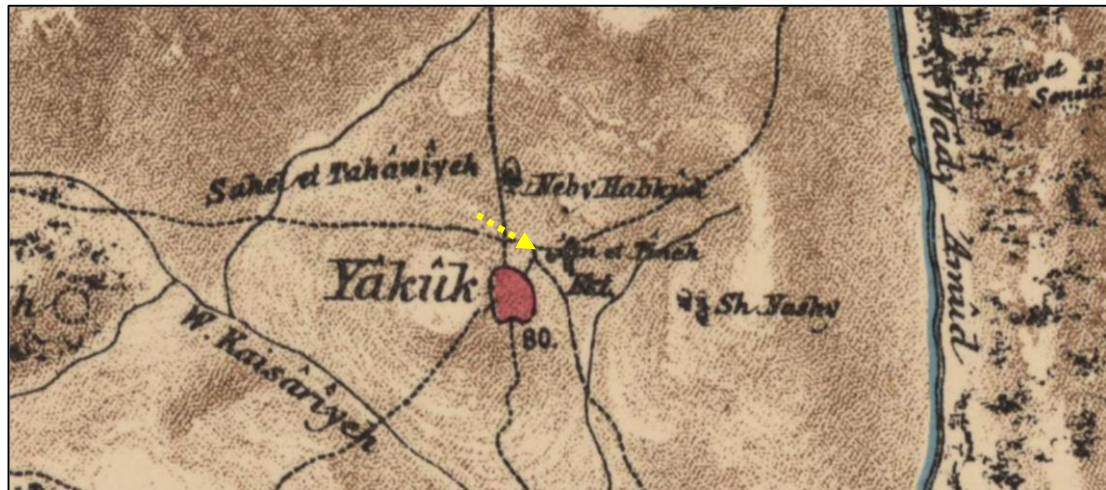
איור 1. הכפר יאקוק (Yakuk) והמעיין הסמוך (Ain et Tineh) במפת הקרן לחקר ארץ ישראל (PEF). להקל על הזיהוי מיקום המעיין סומן בחץ צהוב מקווקו. בחלקה הימני של המפה מסומן נחל עמוד כערופ עם זרימה איתנה (נחל חוקוק הוא יובל של נחל עמוד).

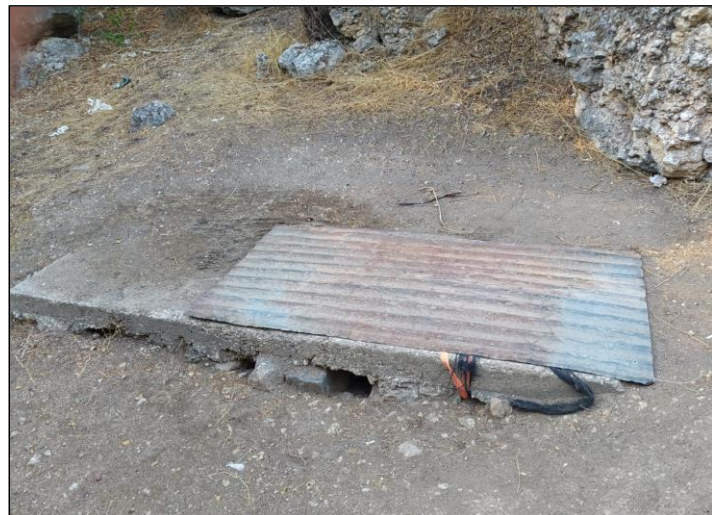
מחקירה של מערכת המים בעין חוקוק עולה שהנביעה נמצאת במדרון בתוך מבנה תת קרקעי (בור) שעומקו כשלושה מטרים ואליו אפשר לרדת בטיפוס (תמונות 1 ו-2). בבור ישנה תעלה ובריקה רדודה שמתמלאת ע"י הנביעה. מהבריקה המים זורמים בצינור מתכת לבריקה קטנה מחוץ לבור (ממדים: 1.2x2.1 מ', עומק עמודת המים: סתיו 2021 - 10 ס"מ, אביב 2022 - 50 ס"מ; תמונה 3), שמזינה בריכה נוספת במבנה אבן הרוס ("בית המעיין") סמוך שבנוי מאבני בזלת מסותתות ונבנה בתקופת המנדט הבריטי (תמונה 4). זוהי בריכת איגום שמקבלת את מי הנביעה ומאפשרת גישה נוחה למים באמצעות מדרגות (ממדי הבריקה במבנה: 2.7x3.9 מ', עומק עמודת המים: סתיו 2021 - 1.13 מ', אביב 2022 - 1.70 מ'; תמונות 3 ו-5). בתקופת המנדט היה בנוי מעל מבנה האבן מבנה מעץ ובחזית נצבה שורה של שקתות להשקיית העדרים ומתקני כביסה (טפר ועמיתיו, 2000). לאחר שהכפר נעזב בשנת 1948, מבנה העליון מעץ נעלם וחלק ממבנה האבן נשבר ונהרס לאורך השנים (תמונה 2).

תמונות 1 ו-2. מימין – הכניסה למבנה הנביעה התת קרקעי מכוסה בלוח פח (02.11.22, צילם: אלדד אלרון), משמאל – מבט למעלה מתוך המבנה התת קרקעי (בור) אל פתח הכניסה (צילם: אריאל כהן).

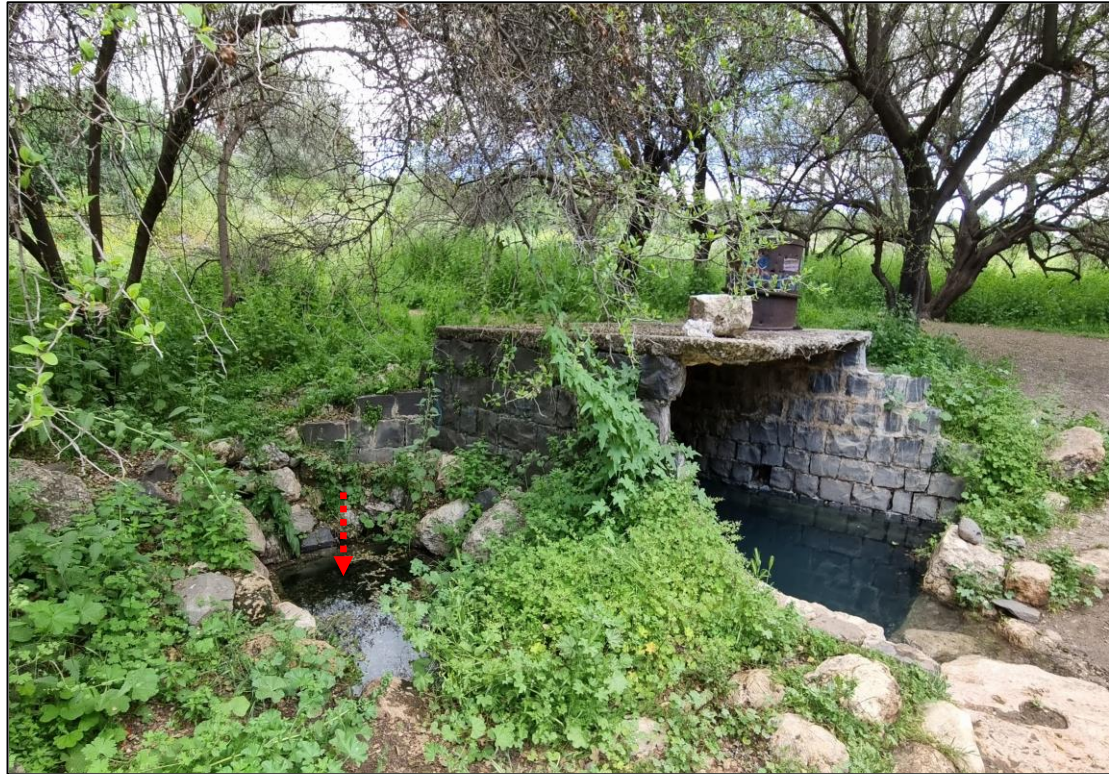
תמונה 3. הבריכה הקטנה מסומנת בחץ אדום מקווקו. לידה מימין מבנה הרוס מאבני בזלת מסותתות ("בית המעיין") ובו הבריכה הגדולה יותר (12.04.22, צילם: אלדד אלרון).

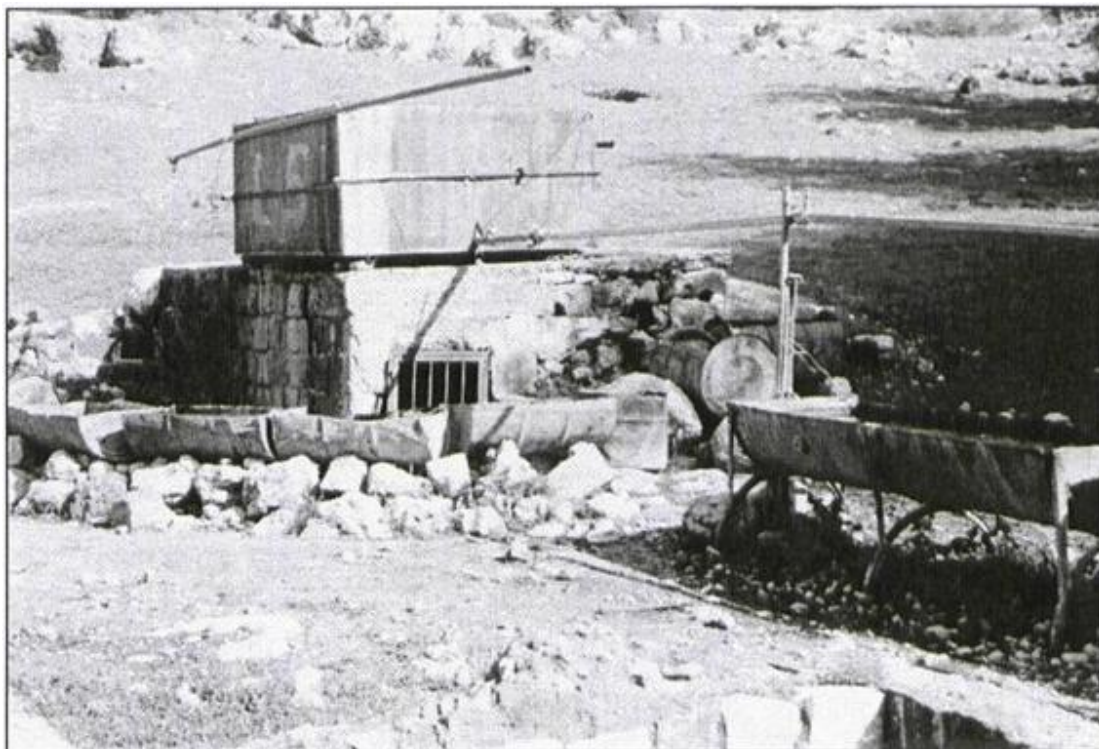
תמונה 4. בית המעיין של עין יאקוק (חוקוק) לפני שנהרס בחלקו (מקור: הערך "עין חוקוק" באתר ויקיפדיה). התמונה צולמה לפני קום המדינה אולם אין תאריך מדויק.

מהתבוננות בתמונה של בית המעיין שצולמה לפני קום המדינה (תמונה 4) ניתן לראות בקדמת הצילום פינת מבנה עם אבנים מסותתות, שמצביע על כך שהמבנה הפתוח שנחשף בחפירה הארכאולוגית היה פעיל באותה תקופה. גם הממצאים שנמצאו בחפירה של מבנה זה מצביעים על כך ששימש חלק ממערכת אספקת המים של עין חוקוק לפני 1948. המבנה כוסה כמעט כולו בעפר במהלך השנים לאחר שהכפר נעזב (אורי ברגר, רשות העתיקות - מידע בע"פ).

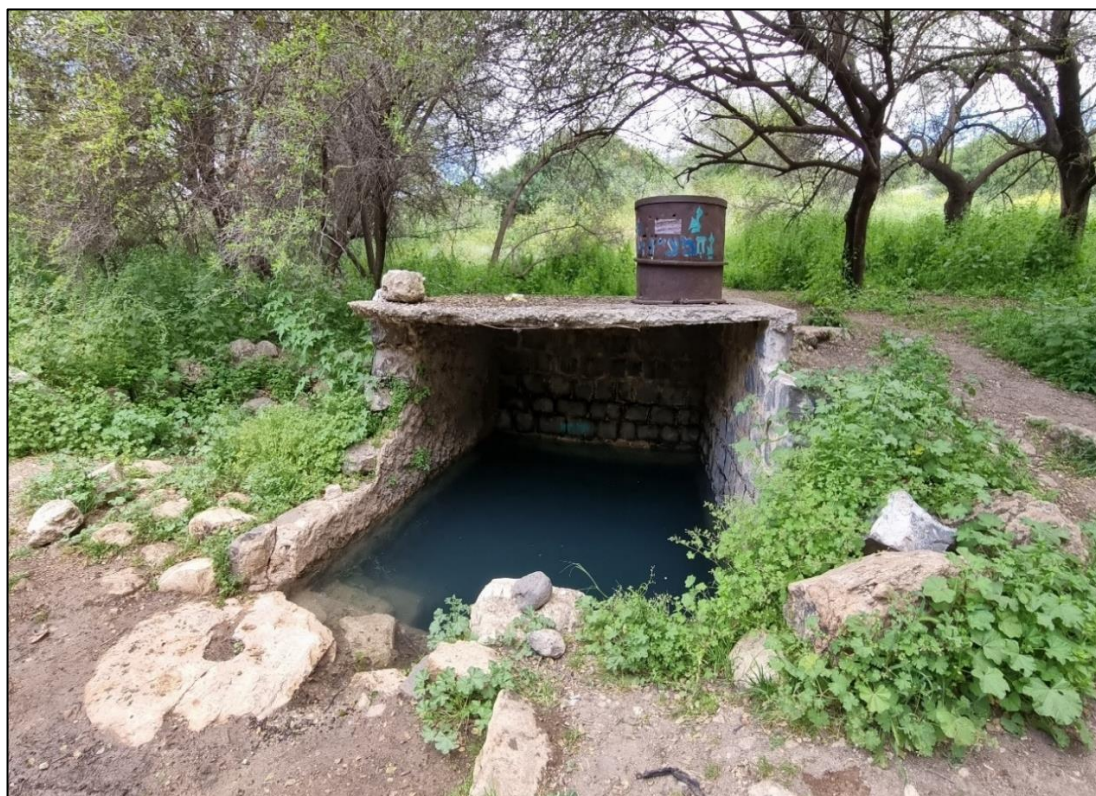
תמונה 5. בית המעיין של עין חוקוק במצבו הנוכחי. חלק מהגג והקירות שבורים (12.04.22, צילם: אלדד אלרון).

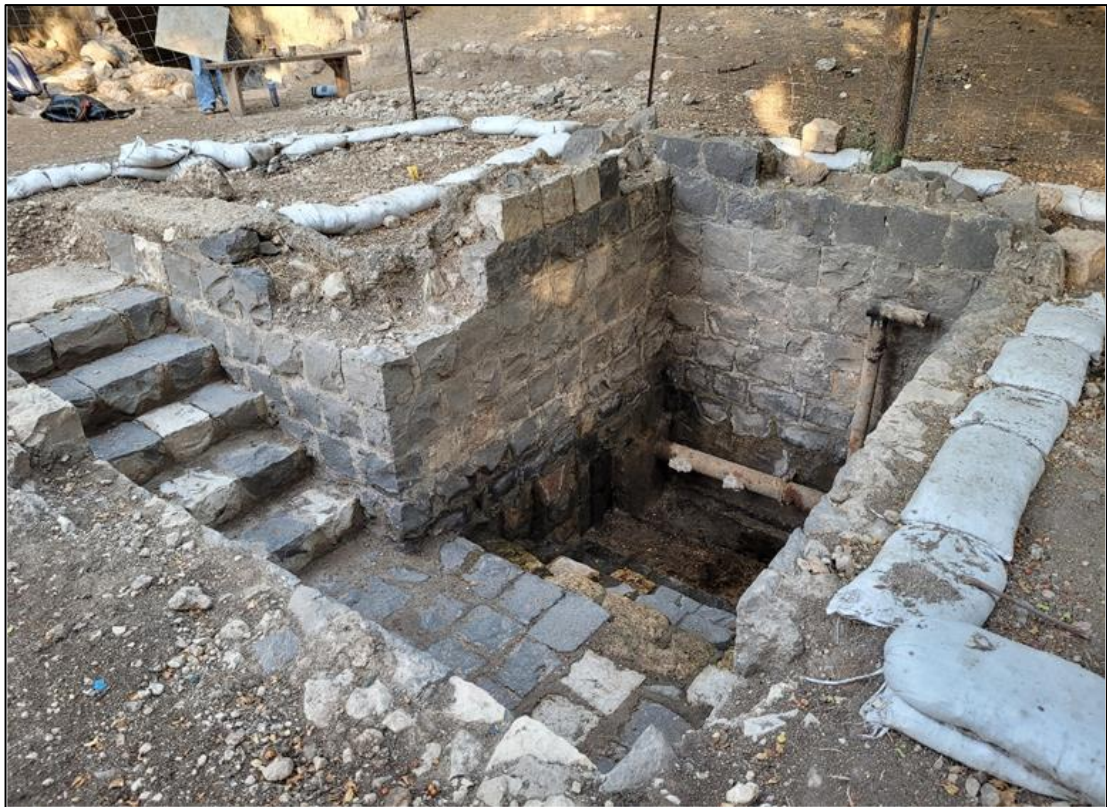
מסועף מתקופת המנדט (תמונות 6 ו-7). הצינור כפי הנראה הביא מים מבריכת האגירה בבית המעיין אל הבריכה במבנה הפתוח. במהלך הדיגוס באביב זרמו מים לבריכה גם מקירות המבנה עצמו (תמונה 7), ככל הנראה מכיוון שלאורך צינורות המתכת הישנים של מערכת המים יש שבר אחד או יותר, ובזמן ספיקה חזקה המים בורחים מהצנרת וזורמים למקום הנמוך דרך סדקים בקרקע, היכן שיש להם נתיב נוח.

תמונה 6. המבנה הפתוח שנחשף בחפירה הארכאולוגית שבתחתיתו בריכה פתוחה שאוספת מים וצנרת מתכת ישנה (צילם: אריאל כהן).

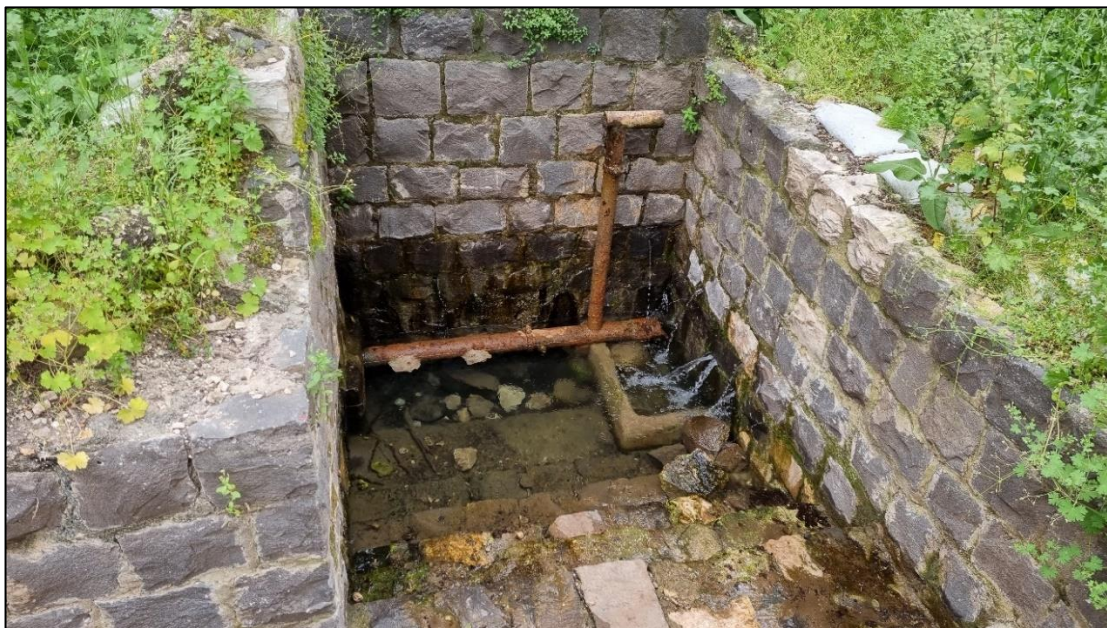
תמונה 7. צילום מזווית אחרת של המבנה שנחשף בחפירה הארכאולוגית. התמונה צולמה באמצע אפריל שהנביעה בשפיעה גבוהה. ניתן לראות את זרימת המים גם מקירות המבנה (12.04.22, צילם: אלדד אלרון).

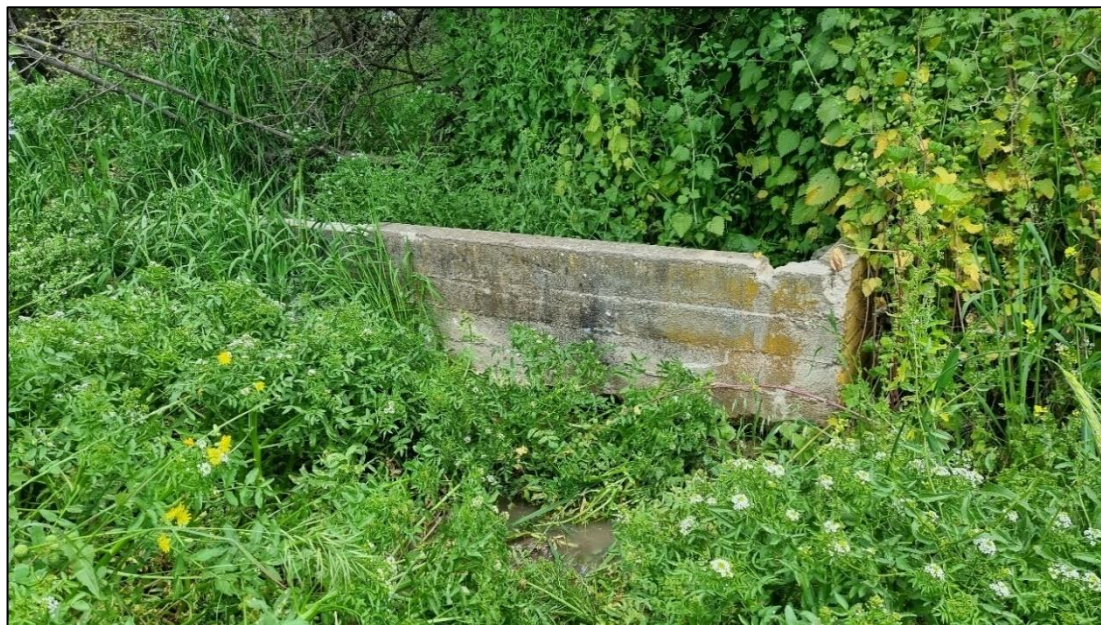
תמונה 8. שוקת הבטון השבורה בשוליים הדרומיים של חורשת השיזפים. בדיגום באביב 2022 מי המעיין זרמו סמוך לשוקת והמשיכו למורד לצד ועל גבי דרך העפר לרכבים (12.04.22, צילם: אלדד אלרון).

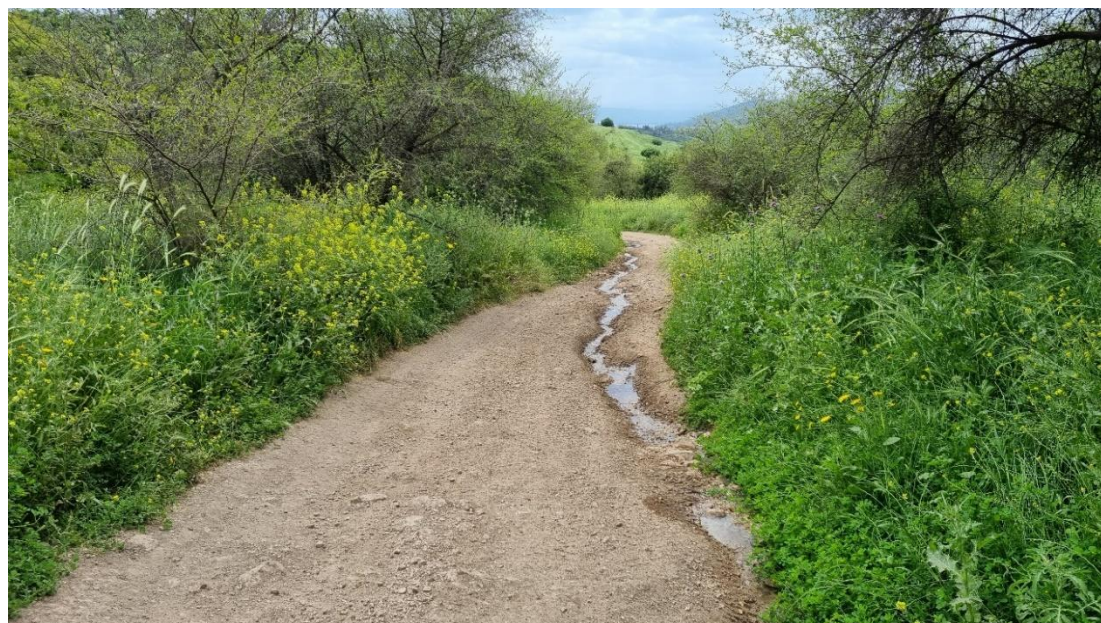
זרימת המים למורד מושפעת מאד מהספיקה העונתית. באביב 2022 הספיקה הייתה חזקה ומי המעיין זרמו לצד ועל גבי דרך העפר שמובילה לאתר – לאורך מאות מטרים, עד למפגש עם האפיק המרכזי של נחל חוקוק. בסתיו 2021, לעומת זאת, ספיקת המים הייתה נמוכה, ומי המעיין זרמו מהצינור רק עד הבריכה הקטנה שמופרת ע"י הבקר בשולי חורשת השיזפים.

תמונה 9. דוגמה לזרימה לא מוסדרת באביב של מי עין חוקוק על גבי דרך העפר לרכבים. זרימה מסוג זה פוגעת בניצול מיטבי של המים ליצירת בית גידול אקוטיים איכותיים (12.04.22, צילם: אלדד אלרון).

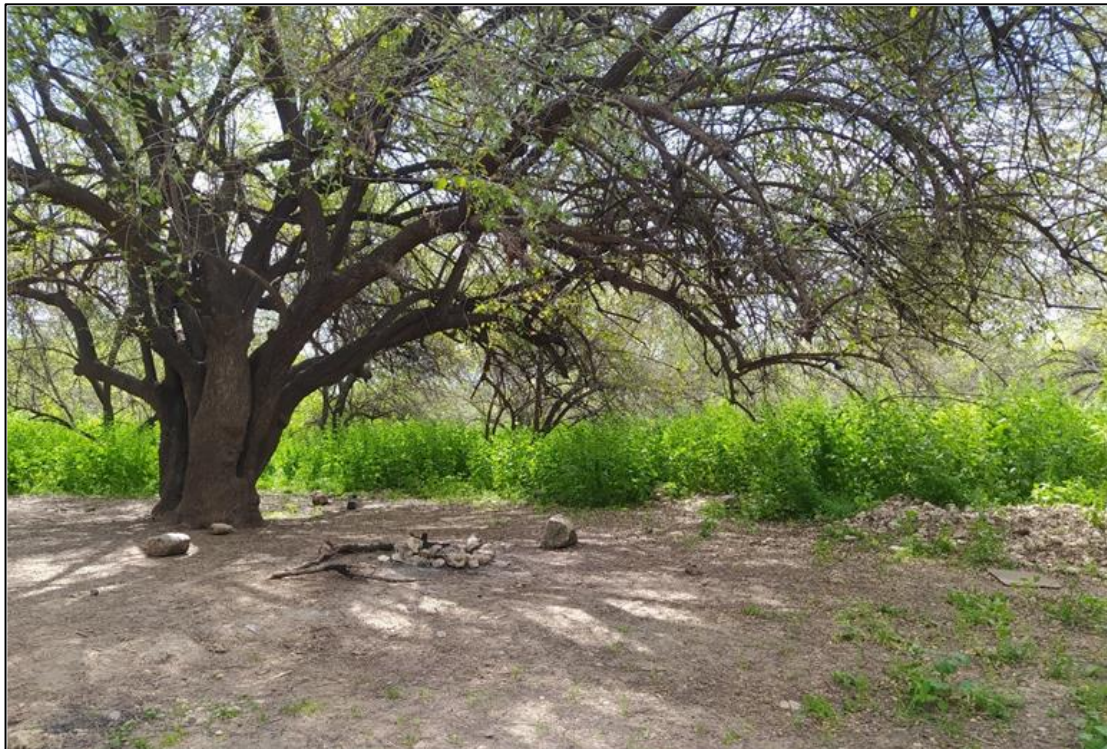
הצומח בחורשת השיזפים מסביב למעיין נדגם במסגרת הסקר. עולה שהרכב הצומח בחורשה מושפע מאוד מרעיה של בקר. תת היער בחורשה נשלט במינים ניטרופיליים (אוהבי חנקן), ביניהם סרפד הכדורים (תמונה 10), ברקן סורי וגדילן מצוי. מינים אלה ידועים באזורי מרבץ של בקר. באזור הקרוב למעיין, אחוז הכיסוי של תת היער נמוך מאוד גם באביב בהשפעת רכבים ומטיילים הפורסים אוהלים ומחצלות. בדיגום הסתיו, רוב הצמחייה (העשבונית) בתת היער בחורשה הייתה אכולה או רמוסה (תמונה 11).

תמונה 10: חורשת השיזפים. אחוז הכיסוי בקרבת המעיין נמוך. מאחורי העץ בצילום, סרפד הכדורים ששולט ברוב שטח החורשה. (12.04.22, צילום: לביא קורן).

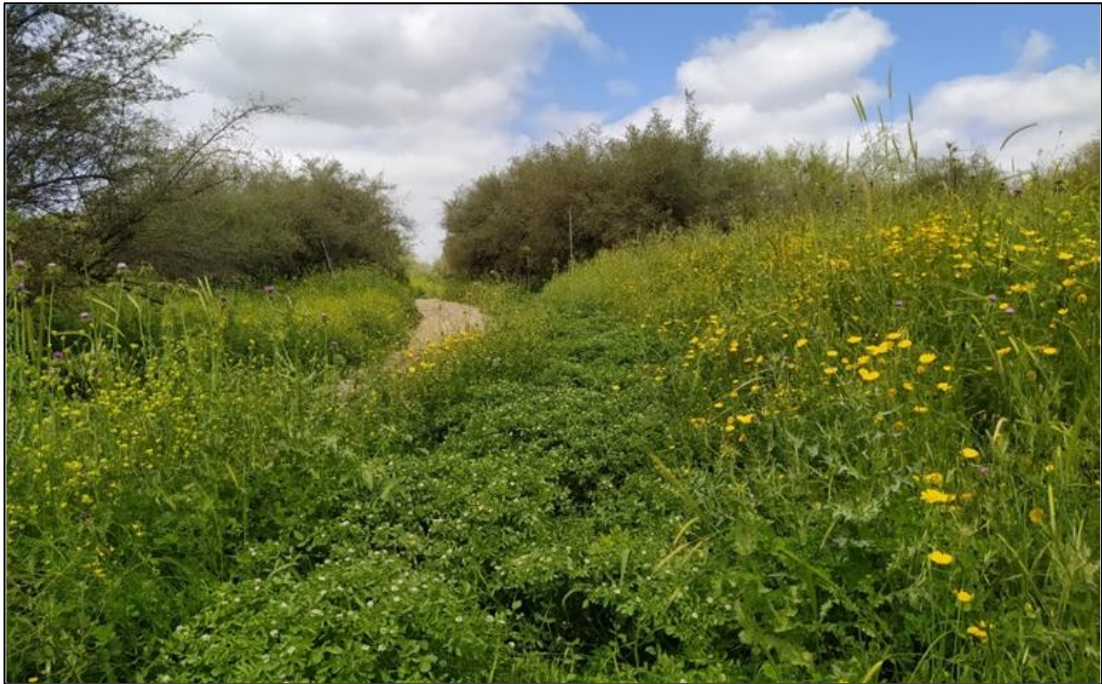
תמונה 12. ערוץ הזרימה במורד החורשה. הערוץ מכוסה כיסוי צפוף של גרגר הנחלים (12.04.22, צילום: לביא קורן).

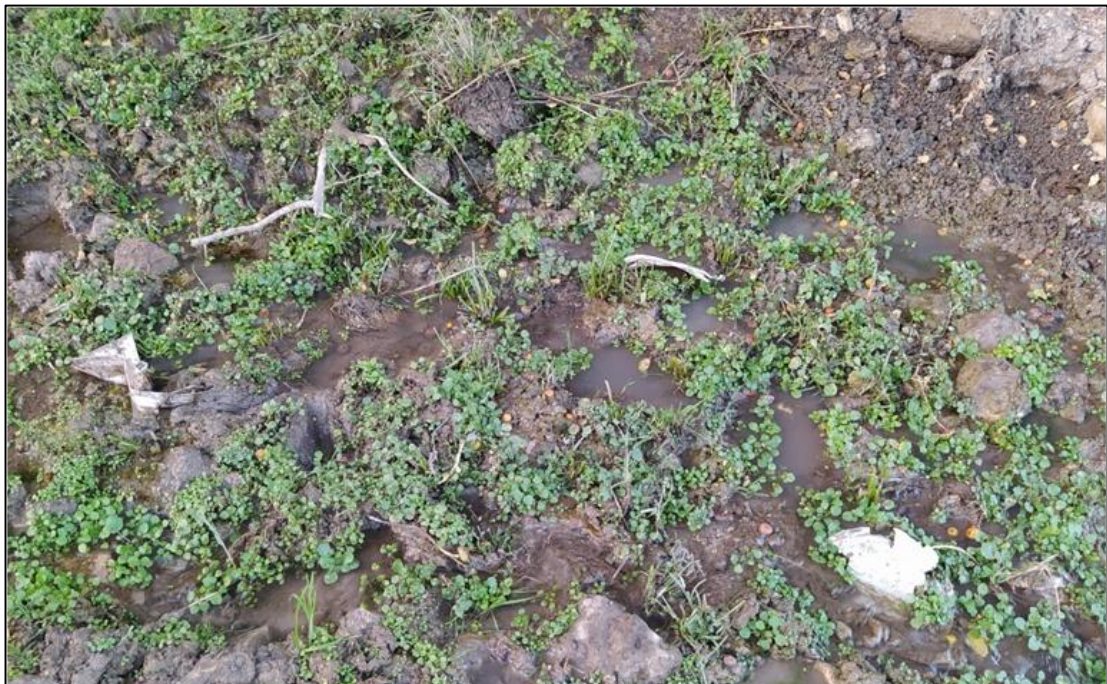
בסה"כ תועדו 9 מינים המאפיינים בתי גידול לחים, כולם מינים נפוצים ועמידים למדי להפרה, דשדוש, ורמיסה. ניתן להסיק מהרכב חברת הצומח שהתעלה עוברת הפרות חוזרות ורמיסה, המונעות התבססות של מיני צומח של בתי גידול לחים רגישים ונדירים באזורי היקוות המים. ההפרות במורד החורשה כוללות רעיית בקר שמדשדשים ורובצים בצל החורשה ובאתרי היקוות המים, וכן רמיסה של חלק מערוץ הזרימה על ידי כלי רכב.

תמונה 13. ערוץ הזרימה בדיגום הסתיי. בתמונה, פרטים צעירים של גרגר הנחלים וגומא חום אכולים ורמוסים. ניתן לראות את סימני הדריכה של בעלי חיים גדולים בתוך המים (02.11.22, צילום: לביא קורן).

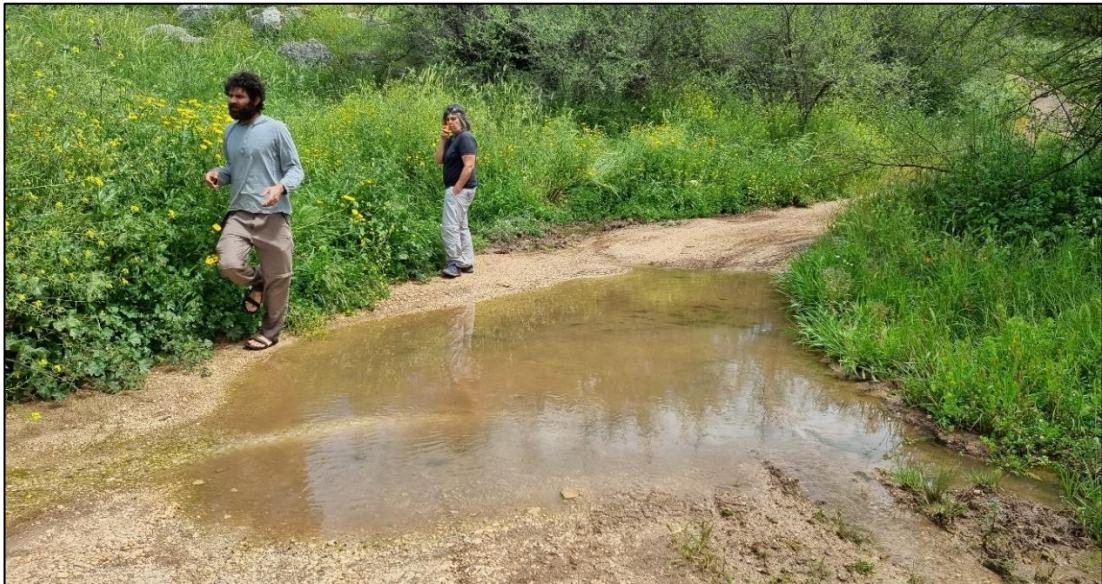
**תמונה 15. גוף מים רדוד שנוצר בהסתעפות דרך העפר בנקודה שהזרימה מעין חוקוק חוצה את הדרך (נ"צ 245501/754554). בגוף זה נמצאו ראשנים של קרפדה ירוקה.**
