# עינות סלוקיה – ממצאי סקר אקוהידרולוגי והמלצות לתכנון, שיקום וממשק

אלדד אלרון (ניהול הפרויקט והידרו-ביולוגיה), אריאל כהן (הידרולוגיה ואיכות מים), לביא קורן (בוטניקה ומיפוי)

מוגש ליחידת  
המדען הראשי, קק"ל

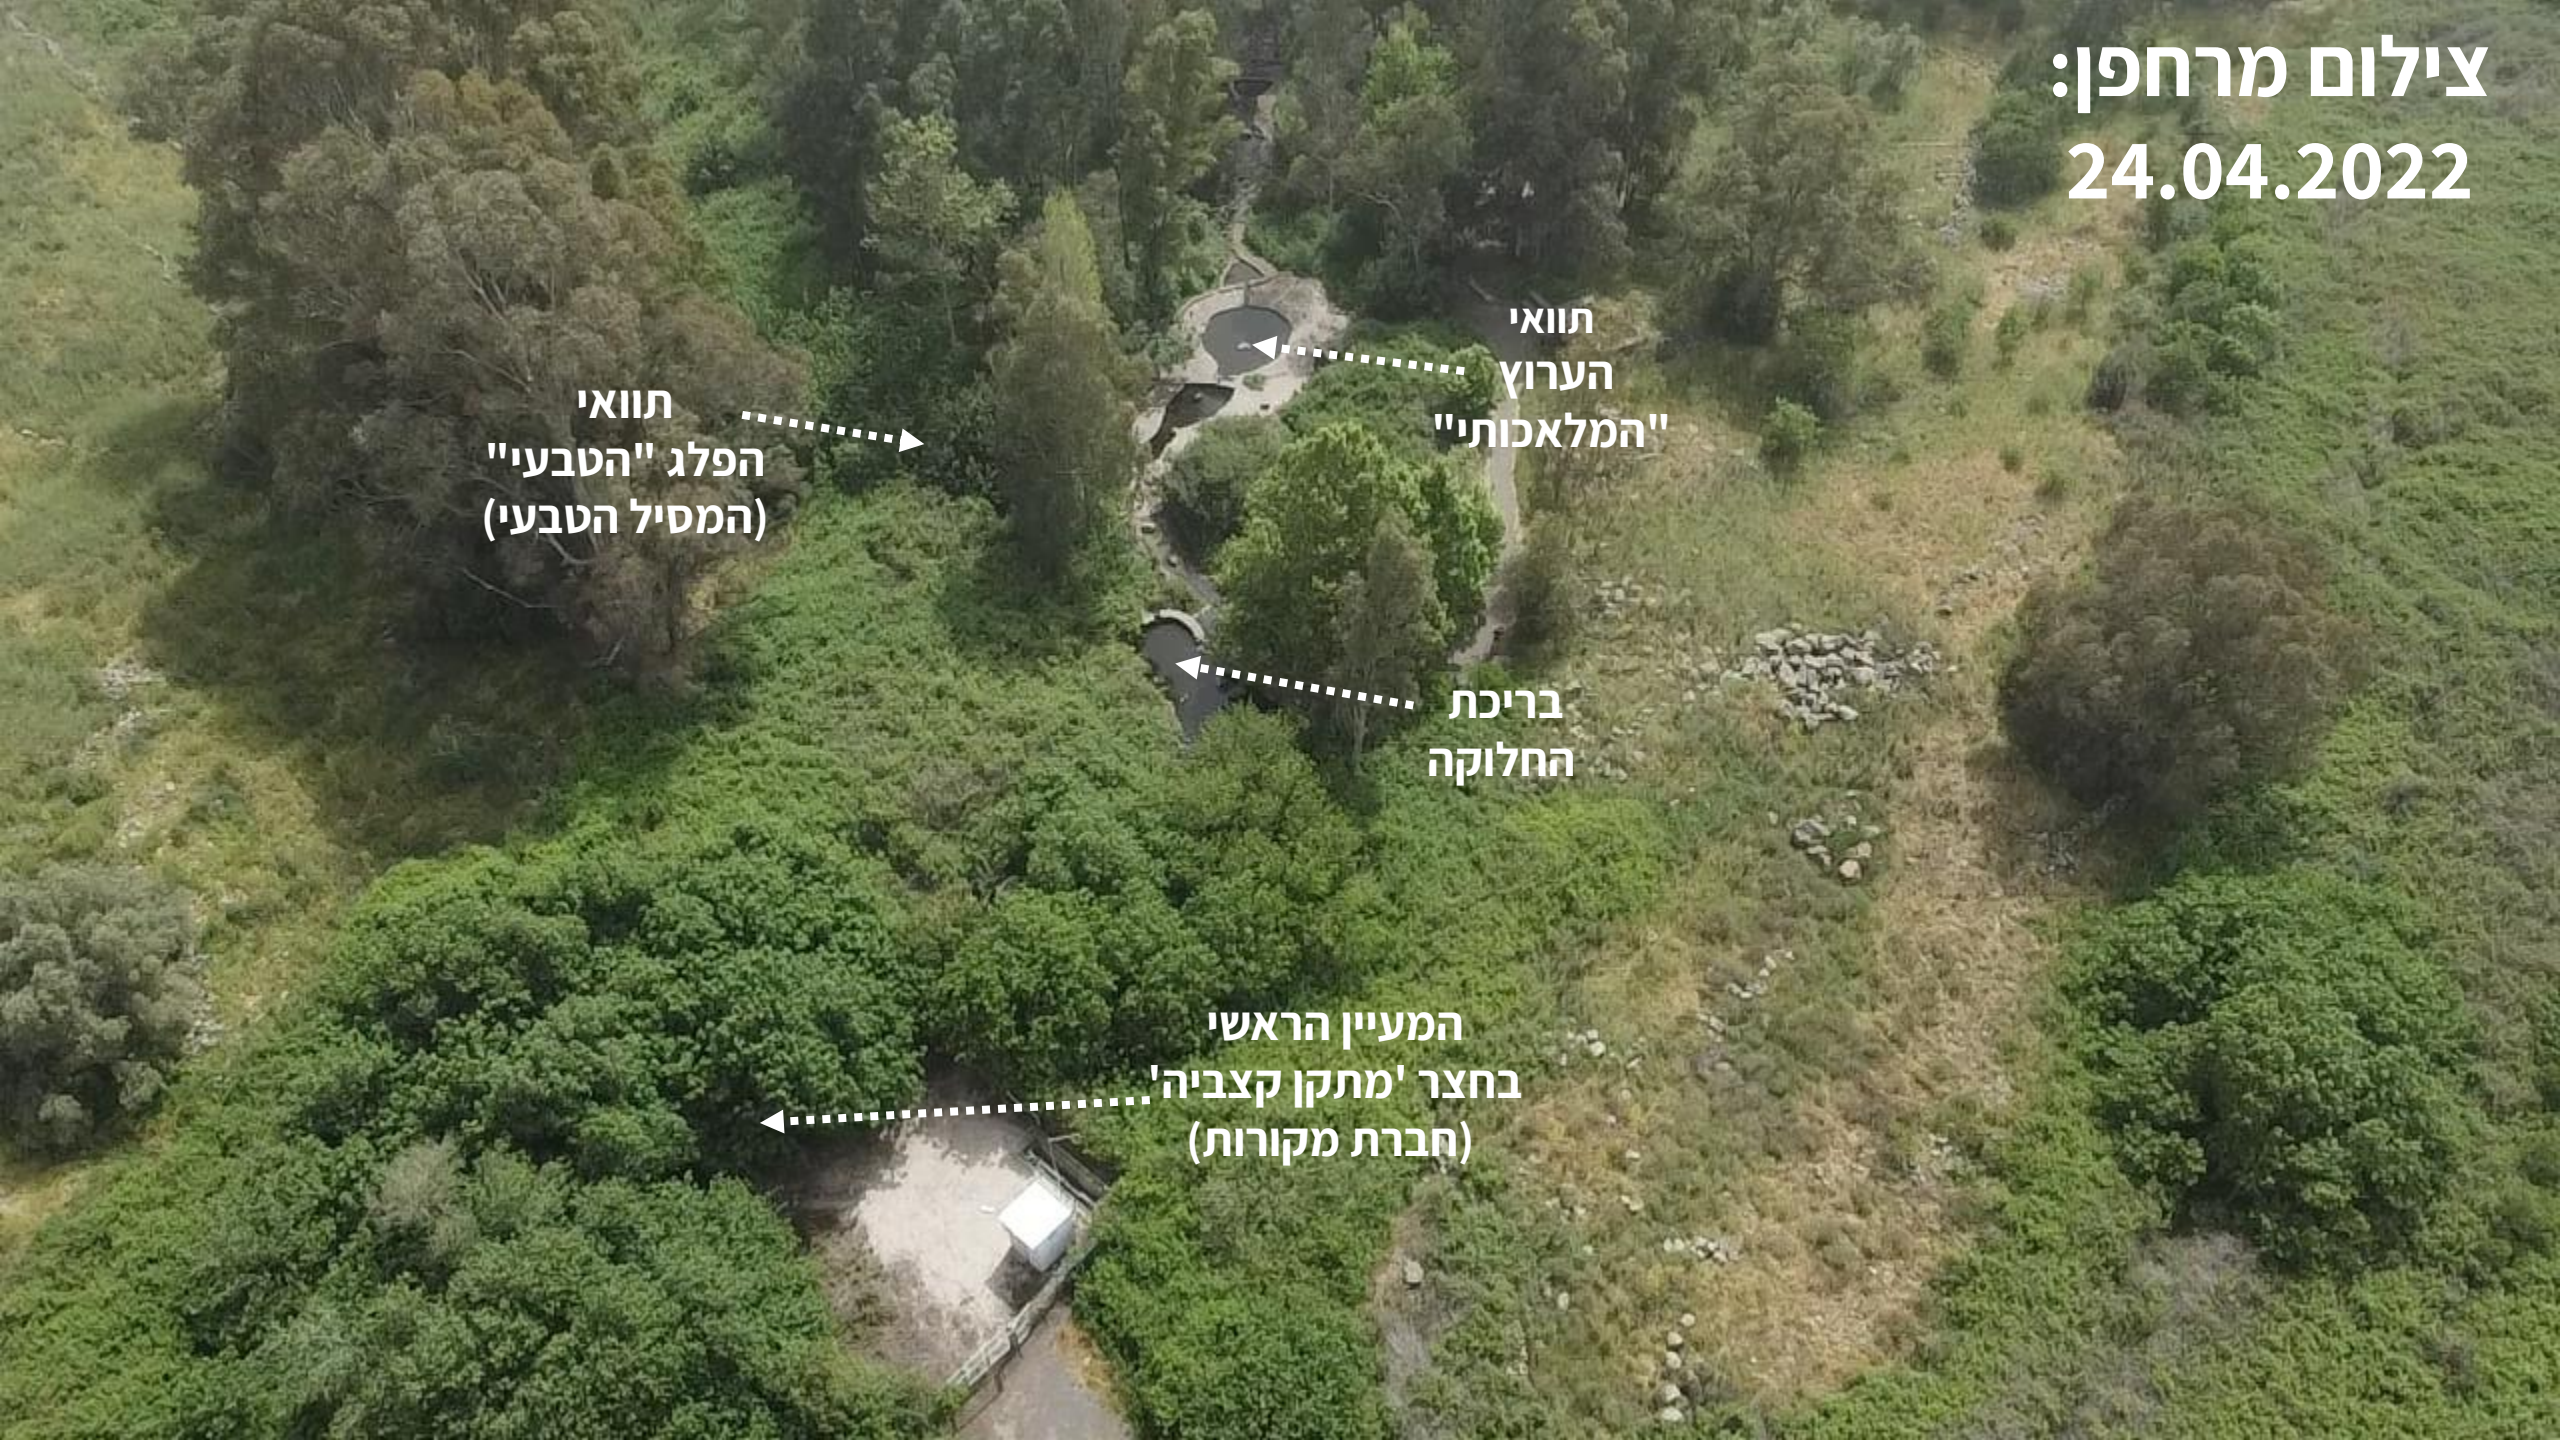
צילום מרחפן:  
24.04.2022

סכרוני חלוקת המים לפלג הטבעי והמלאכותי

תוואי  
הערוץ  
"המלאכותי"

בריכת  
החלוקה

המעין הראשי  
בחצר 'מתקן קצביה'  
(חברת מקורות)

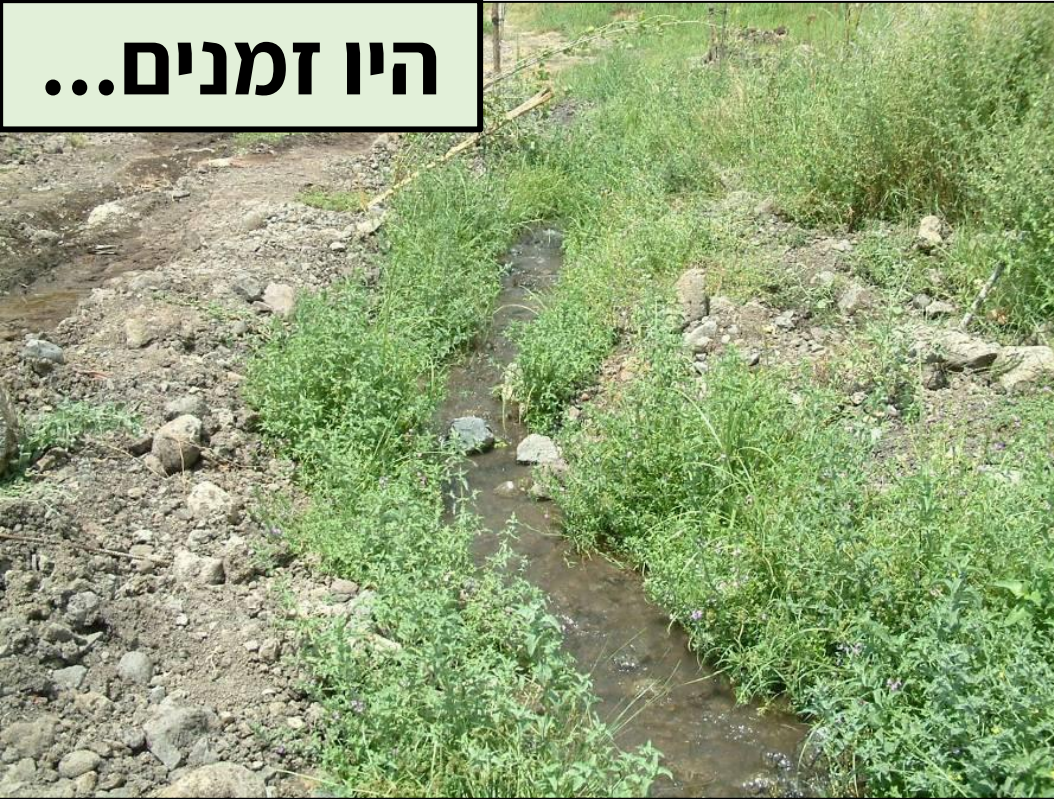
## הפלג "הטבעי" (המסיל "הטבעי") (סקר ההידרו-ביולוגי, 24.07.2003)

הפלג התפתל באתר מבריכת החלוקה לאורך כ-300 מ' במורד, אפיקו היה צר ורדוד וזרימתו איטית (הוערך ב-10 מק"ש) על גבי מצע אבני בזלת. בעת הפיתוח הערוץ עבר הפרעות ושינויים וניטעה צמחיה בגדותיו.

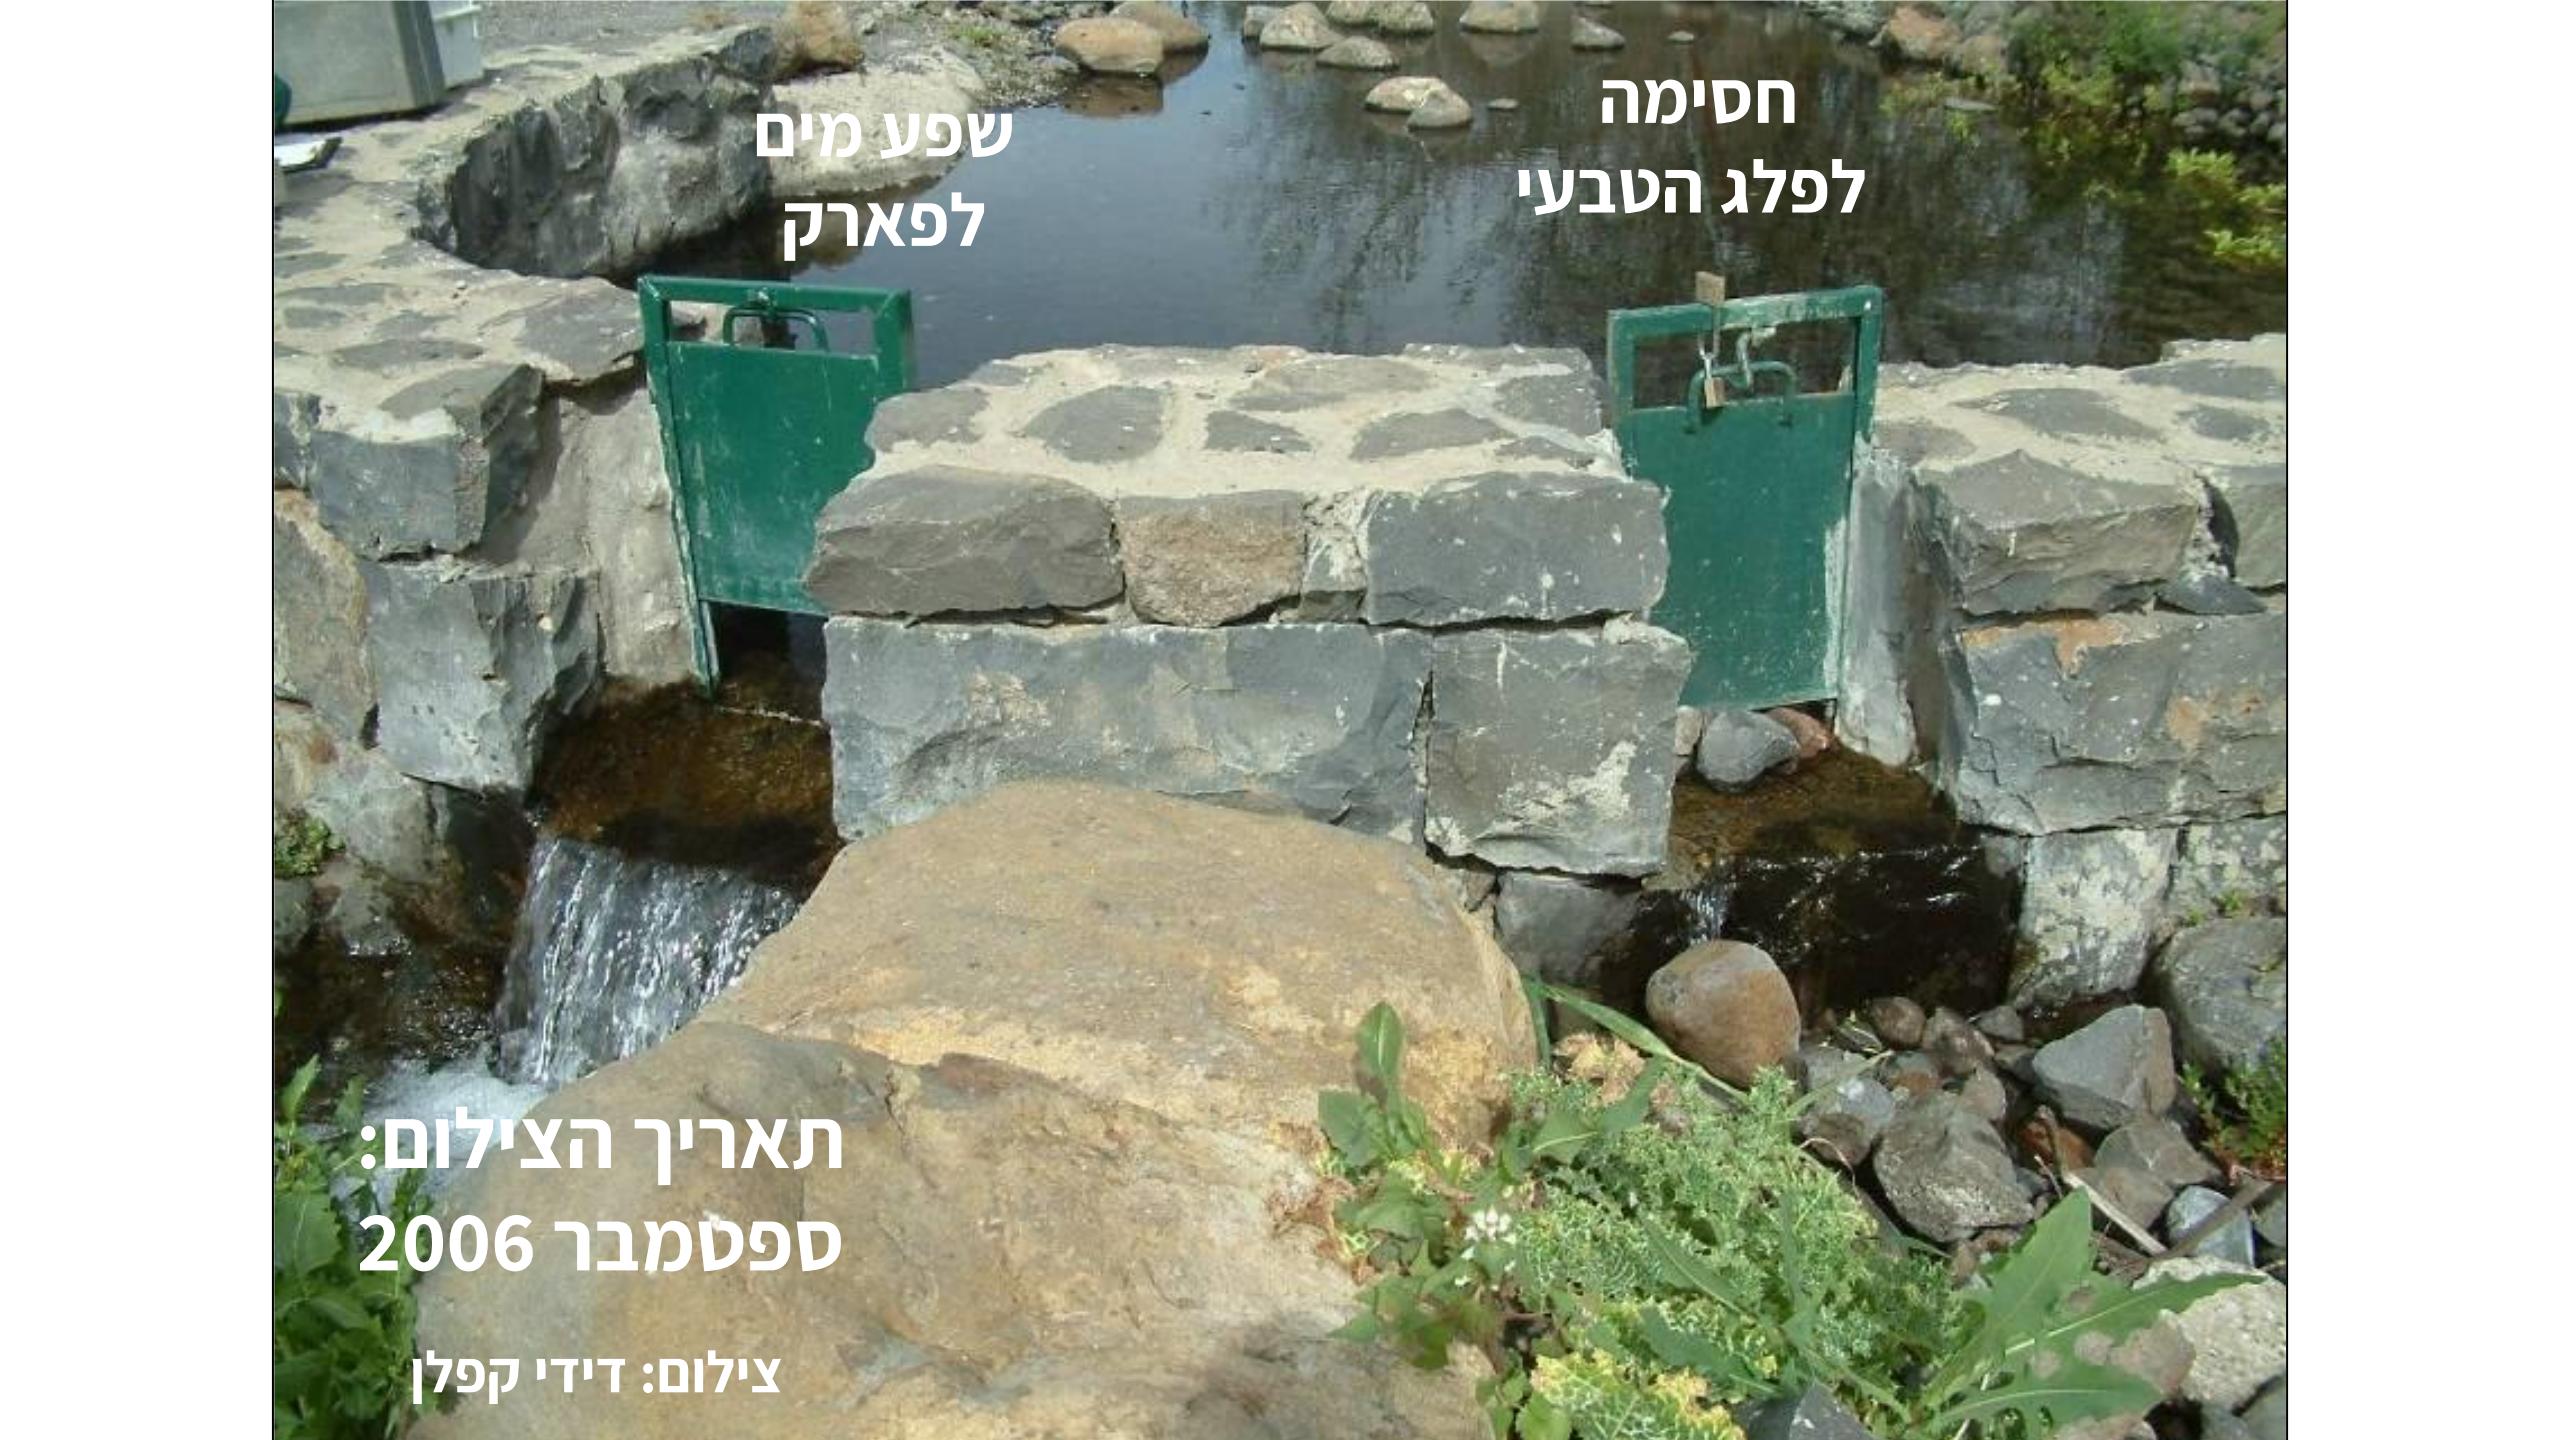
חסימה  
לפלג הטבעי

שפע מים  
לפארק

חברת 'מי עדן' לא עמדה לאורך השנים  
בהסכם שחתמה עם רט"ג על חלוקת המים  
באתר, והאחרונה לא עשתה מספיק כדי  
לאכוף אותו

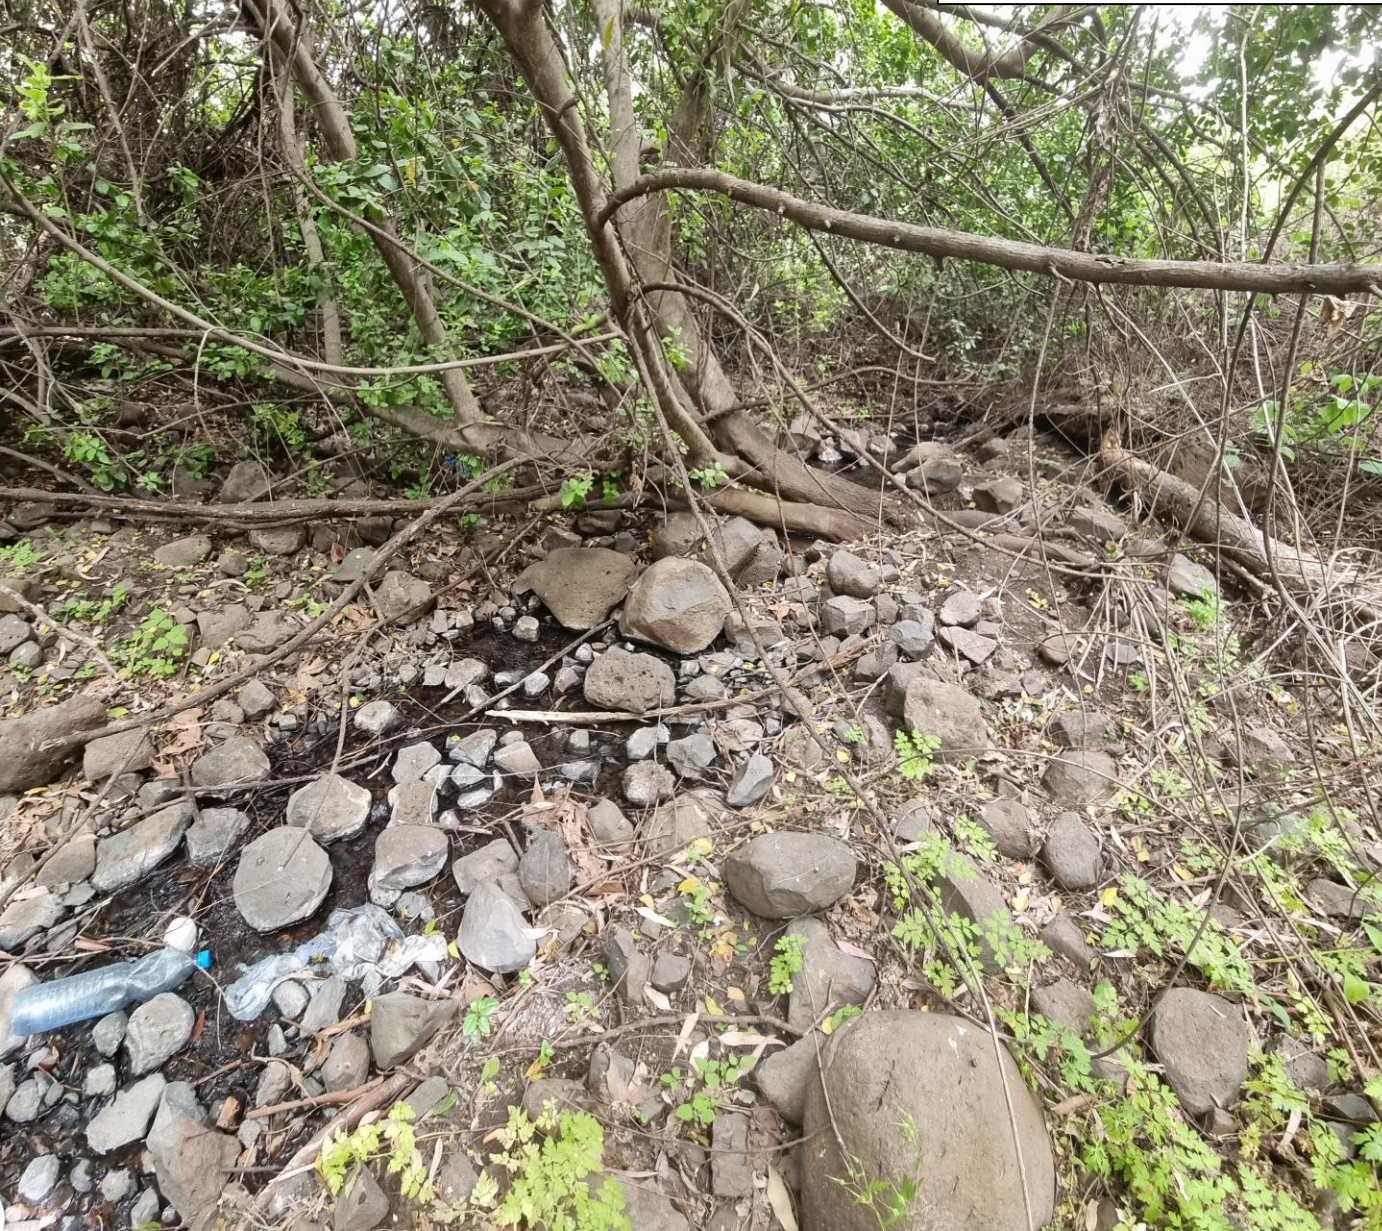
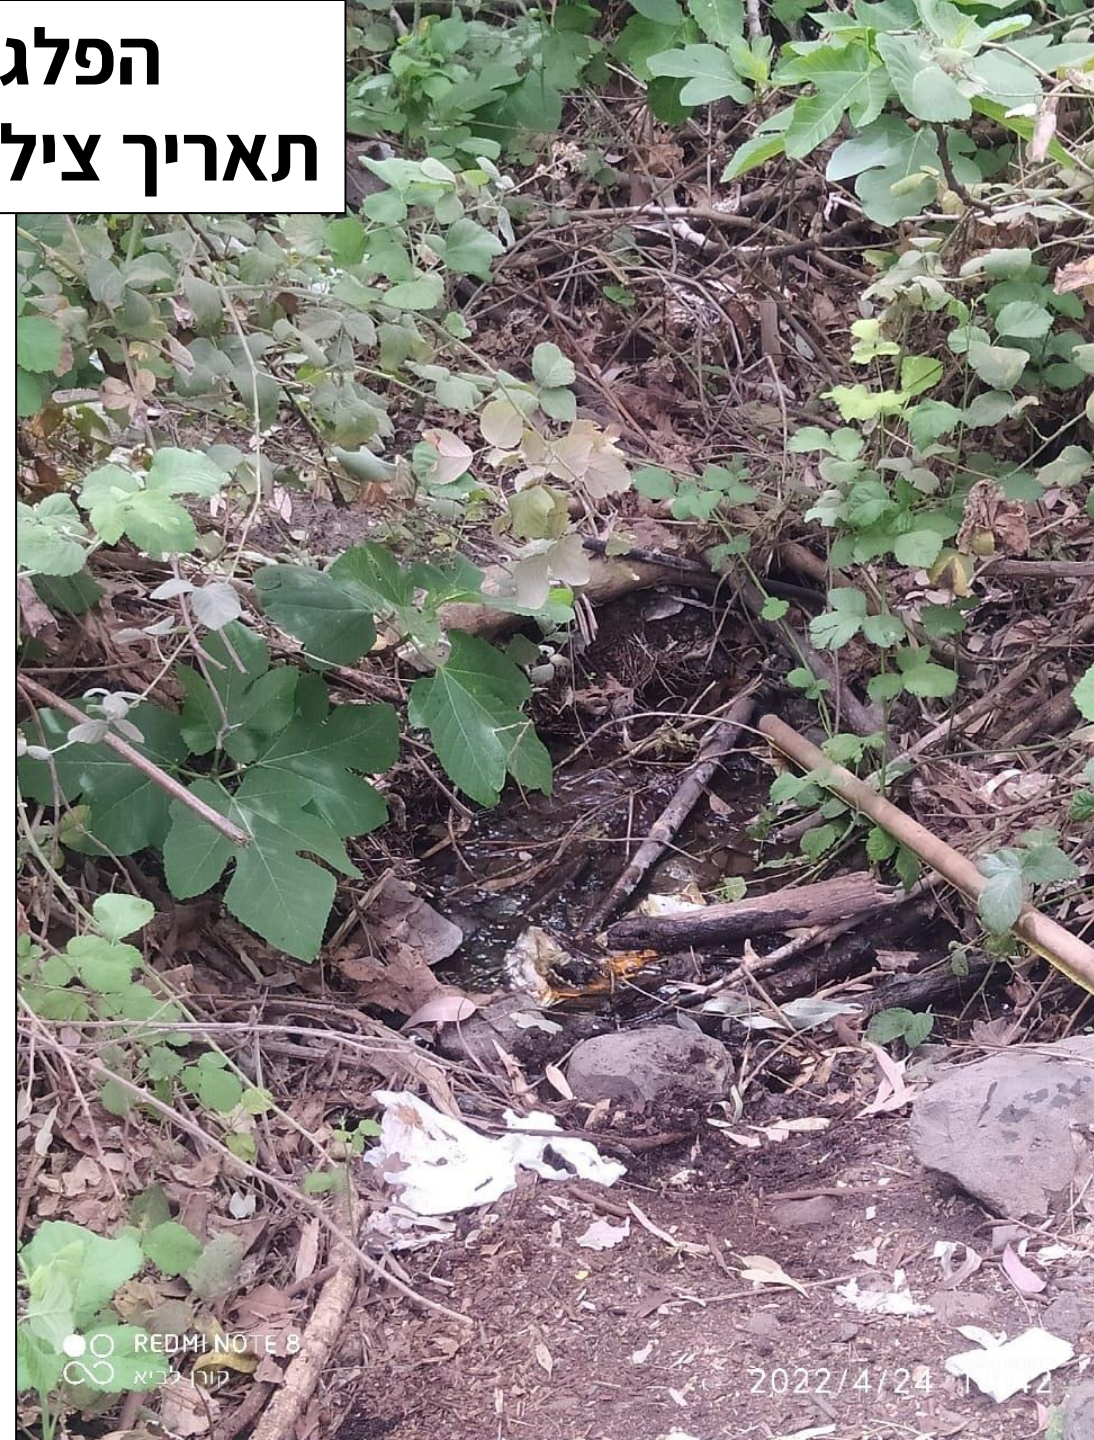
# הפלג "הטבעי"

לא נותר כיום כמעט דבר מאותו פלג "טבעי" שחצה בעבר את הפארק לאורך כ-300 מ' וזרם למורד אל היהודיה. נראה שהגורמים לכך הם אספקת מים מועטה בניגוד להסכם, התייבשויות בשנות בצורת, הפרות קרקע כבר בשלב הקמת הפארק, וכתוצאה מההפרות השונות כפי הנראה הואצה השתלטות הצמחיה (בעיקר פטל ותאנה) ותואי הפלג עבר שינוי מורפולוגי.

- ההסכם לחלוקת המים בין הטבע לערוץ "המלאכותי" לא יושם בעבר ואינו מיושם כיום <--- המים אינם מופנים מבריכת החלוקה אל הפלג "הטבעי" וכל המים זורמים דרך בריכות השכשוך. ההמלצה בנושא זה מושפעת (גם) מבחירת החלופה.
- חלופה א' – שיקום הפלג "הטבעי" לצד הערוץ "המלאכותי" וחלוקה מחדש של המים <--- חלופה זו דורשת שיקום של המבנה המורפולוגי והצמחיה לאורך הפלג "הטבעי" (מקטע שאורכו בפארק היה כ-300 מ').
- חלופה ב' - צמצום מספר בריכות השכשוך הקיימות בערוץ "המלאכותי" והפיכת התוואי לנחל במופע טבעי. רצוי לבצע את השיקום האקוהידרולוגי באזור הקרוב לנביעה (כמה מהתוואי המלאכותי לשקם למופע טבעי יותר??? שאלה לדיון...).
- חלופה ג' – השארת המצב הקיים ותיקון של מפגעי ההזנחה בלבד.

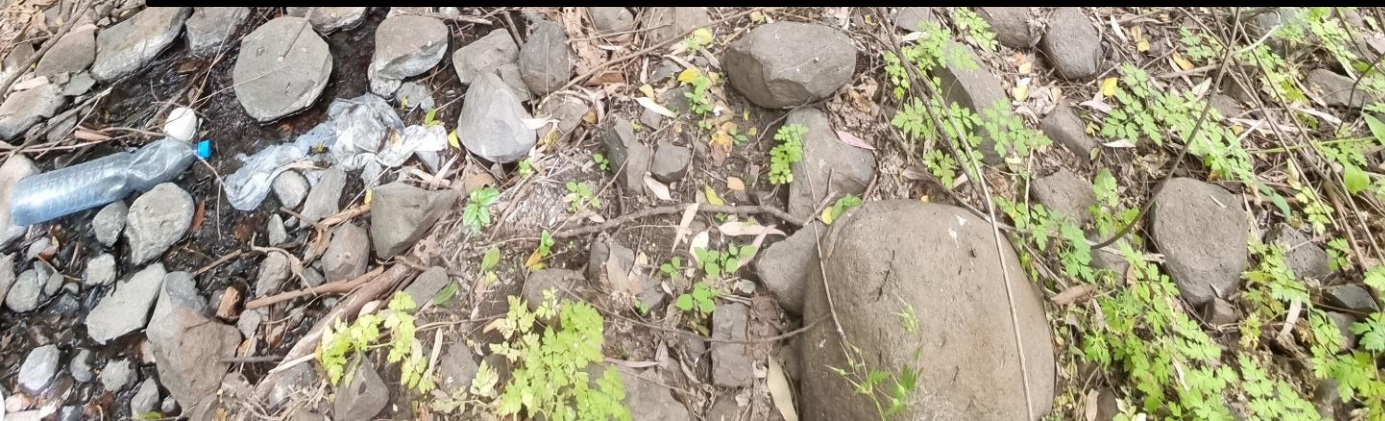
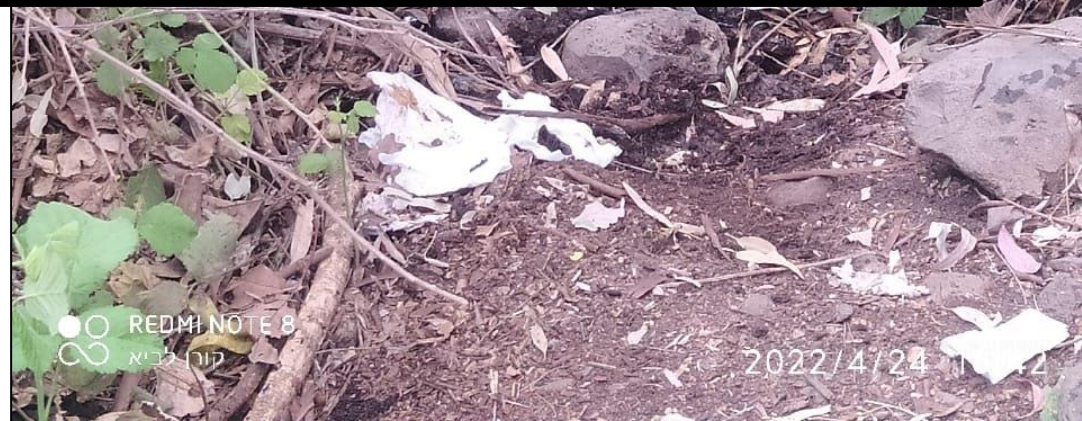
**מרבית המים באתר  
זורמים לערוץ  
"המלאכותי"**

הערוץ "המלאכותי"

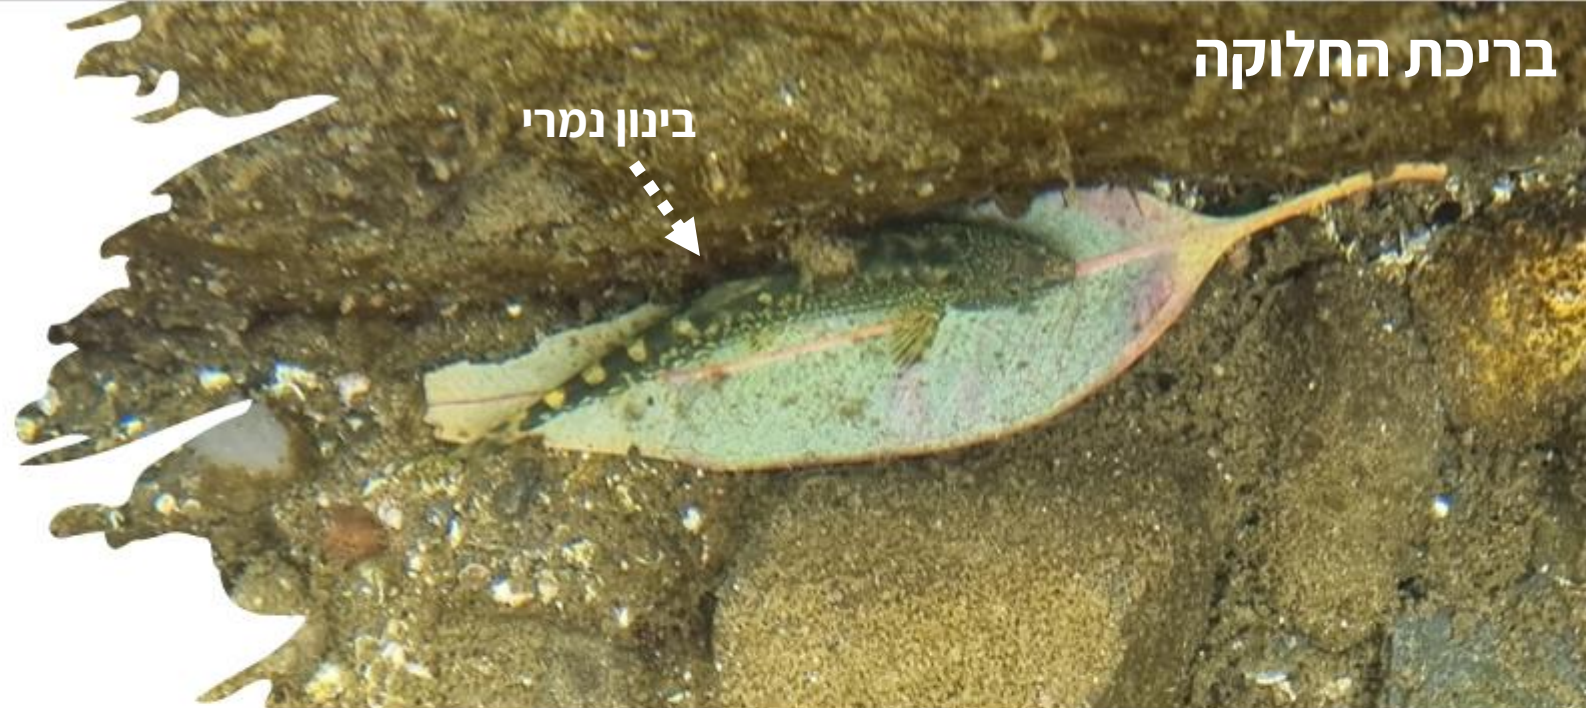
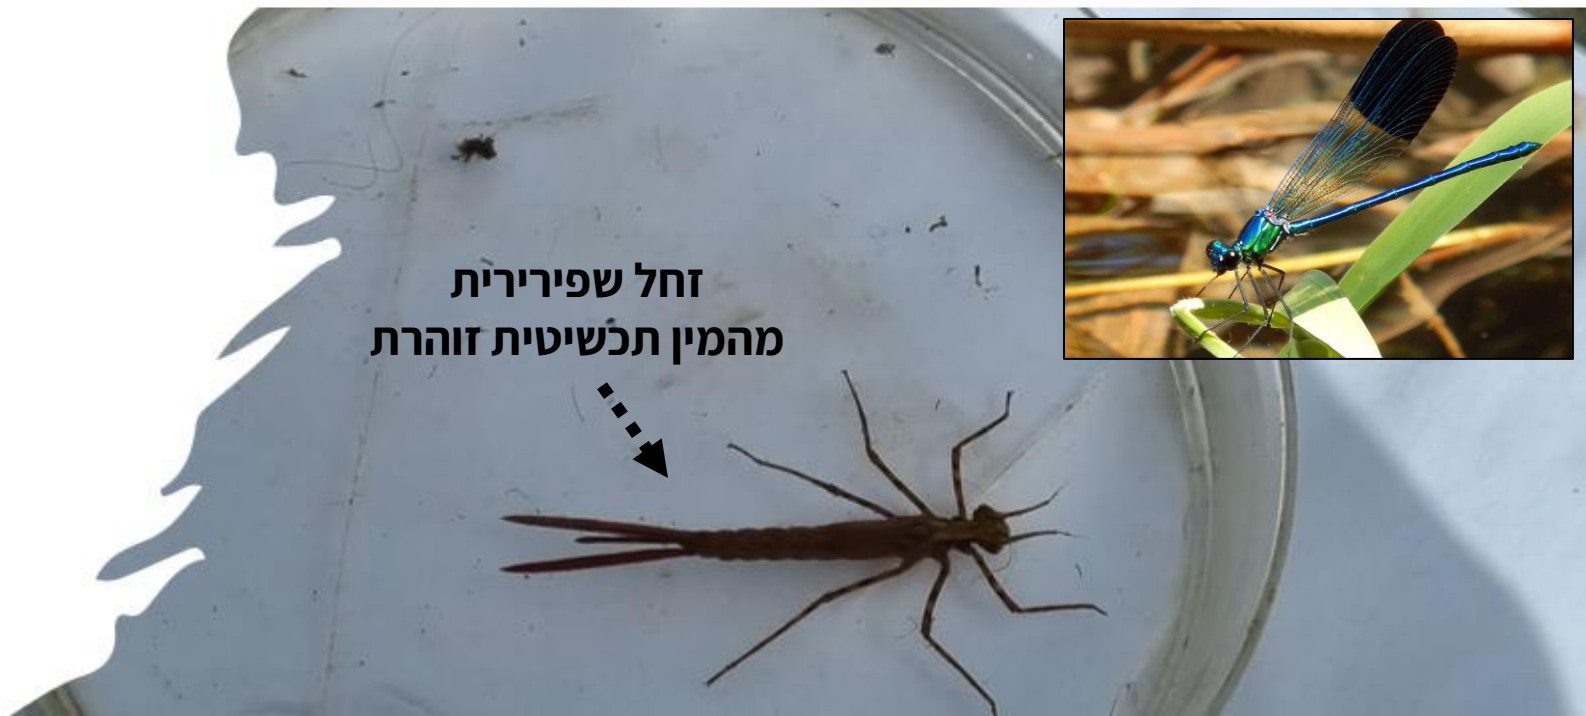
חברת חסרי החוליות הגדולים (חח"ג)  
נדגמו באתר במספר תחנות נבחרות  
בסתיו 2021 (דיגום "קצר") ואביב  
2022 (דיגום "ארוך") על בסיס הערוץ  
"המלאכותי".

תחנות הדיגום בסקר אביב כללו:

- ברכת החלוקה (כולל בסקר סתיו)
- 2 בריכות הבטון הראשונות במורד  
ברכת החלוקה
- שתי פלגים קרובים ומקבילים:  
א. פלג בערוץ "המלאכותי"  
ב. פלג בערוץ צד עם מראה טבעי

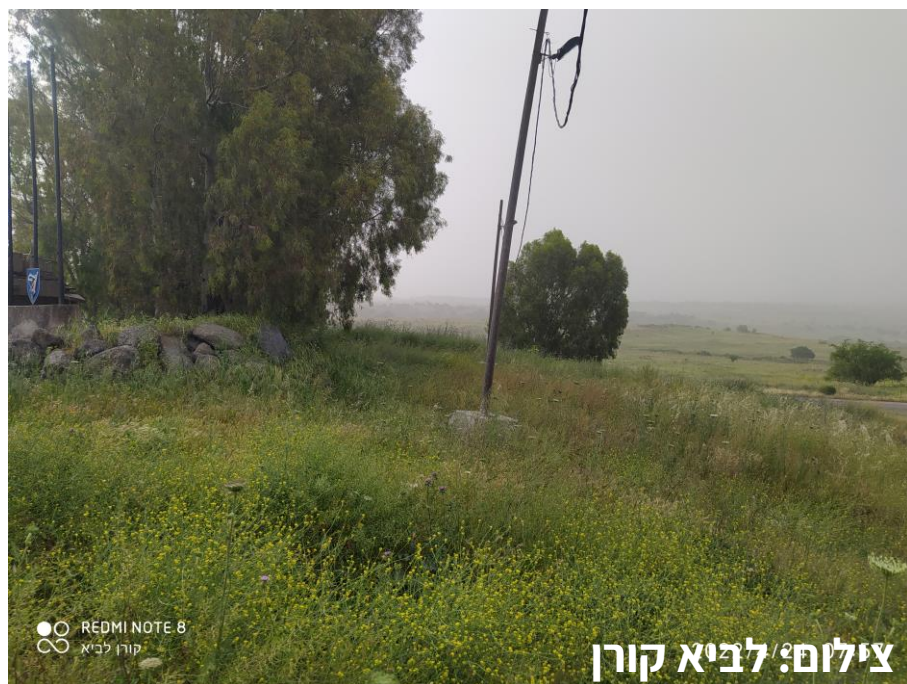
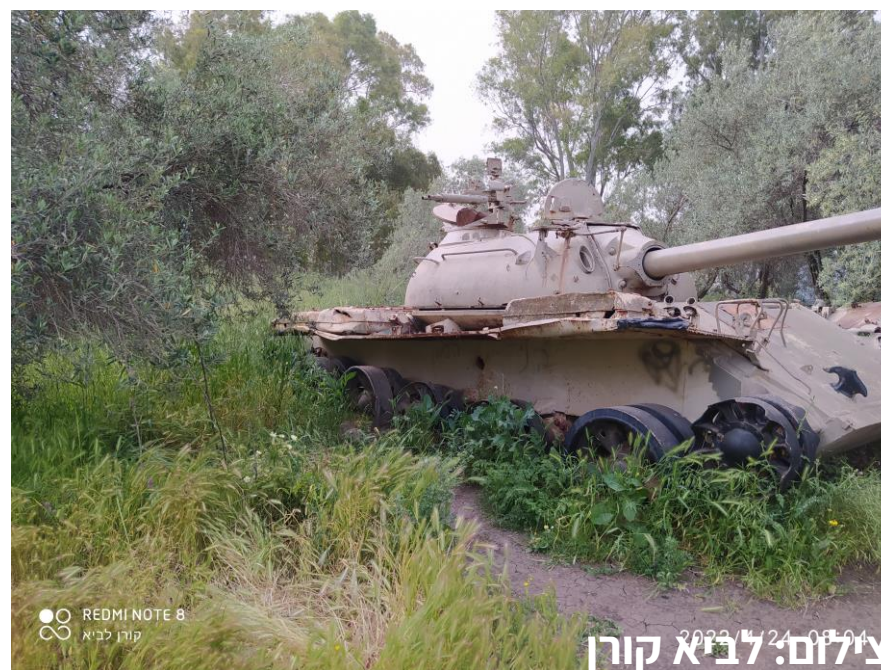
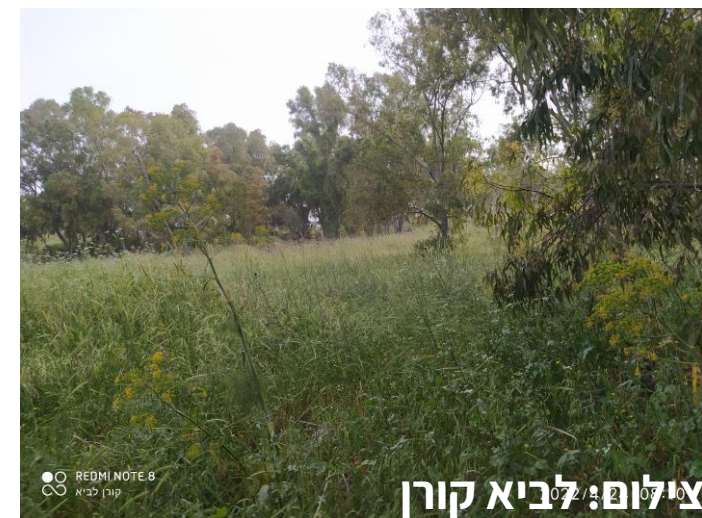
# יחידה 1 - בית גידול יובשני

- יער איקליפטוסים תמיר ופתוח עם כתם של זיתים ואלוני תבור פזורים
- מינים נפוצים: איקליפטוס המקור, שעורת הבולבוסין, כלך מצוי, חרדל לבן, שלמון יפואי.
- הרכב הצומח לא מיטבי- מושפע מהפרות קרקע ונוכחות האיקליפטוסים
- השטח מוזנח- מרובה בגלי אבנים

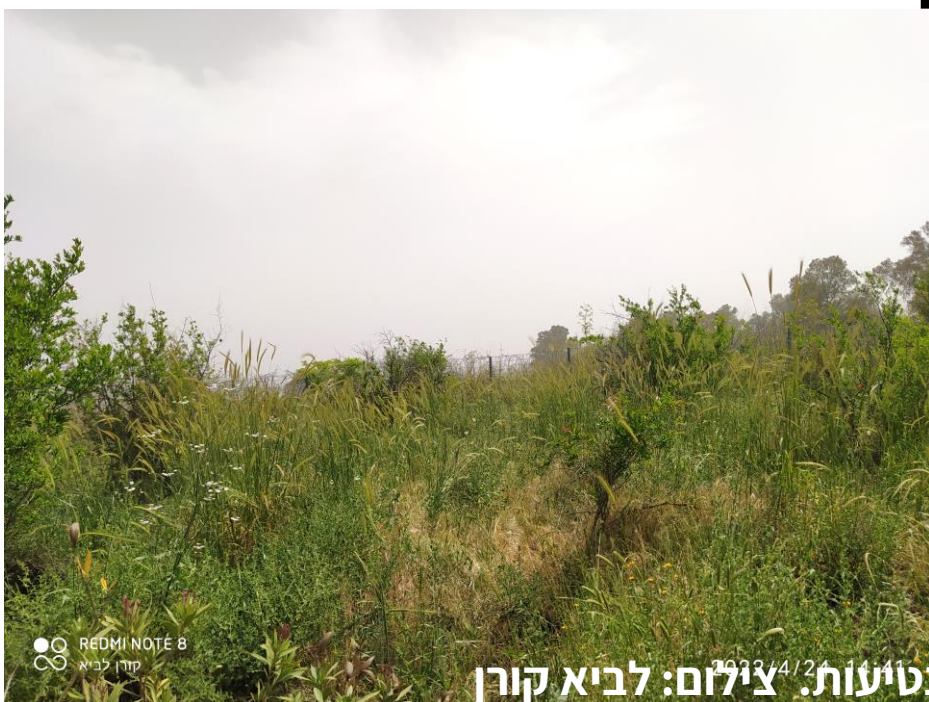
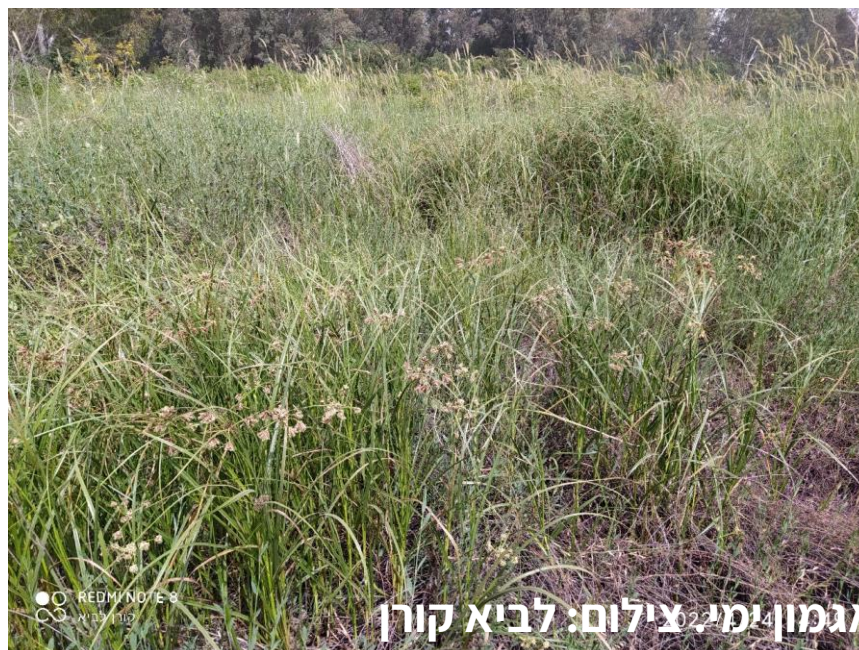
## יחידה 6 - שלוליות ושטח מופר

- יער רחבי עלים פזור (2-11%) נטוע במעטפת
- מדרון מתון מאוד דרומה עם שקעים
- מינים נפוצים: אלה אטלנטית, רימון, אגמון ימי, גזר קיפח, נורית המלל, תלתן הפוך
- הרכב הצומח- שעטנז של נטיעות, צומח מופר וצומח לח ללא מינים נדירים או ייחודיים

- לבחון חפירה של בריכת חורף מדרום לשביל הכניסה הראשית לאתר, ביחידה 6, היכן שמצטברות שלוליות עונתיות בחורף. ניתן לשלב גם עם הנגשת קהל.

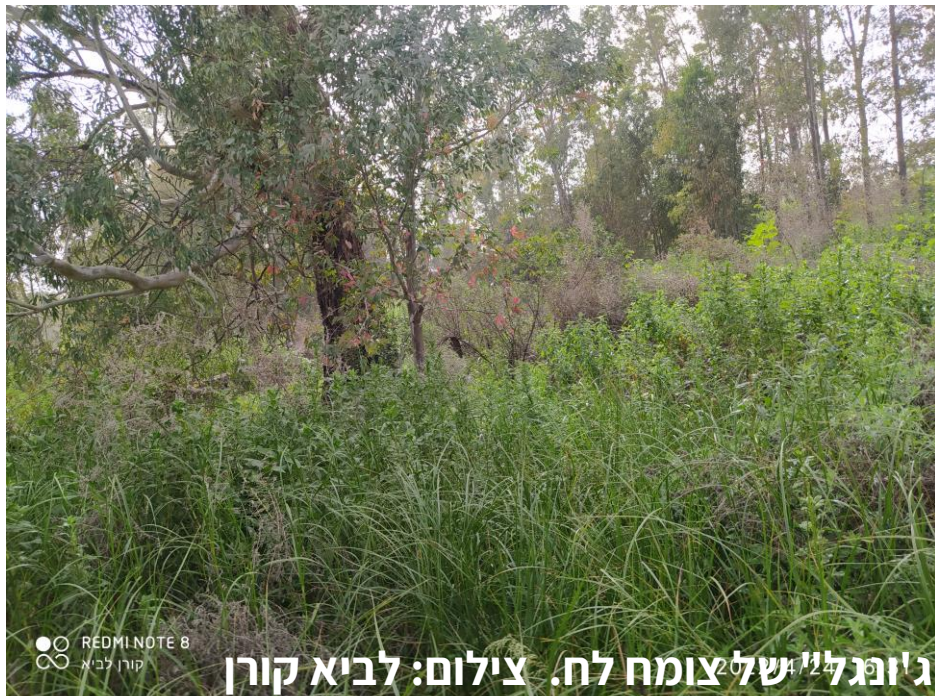
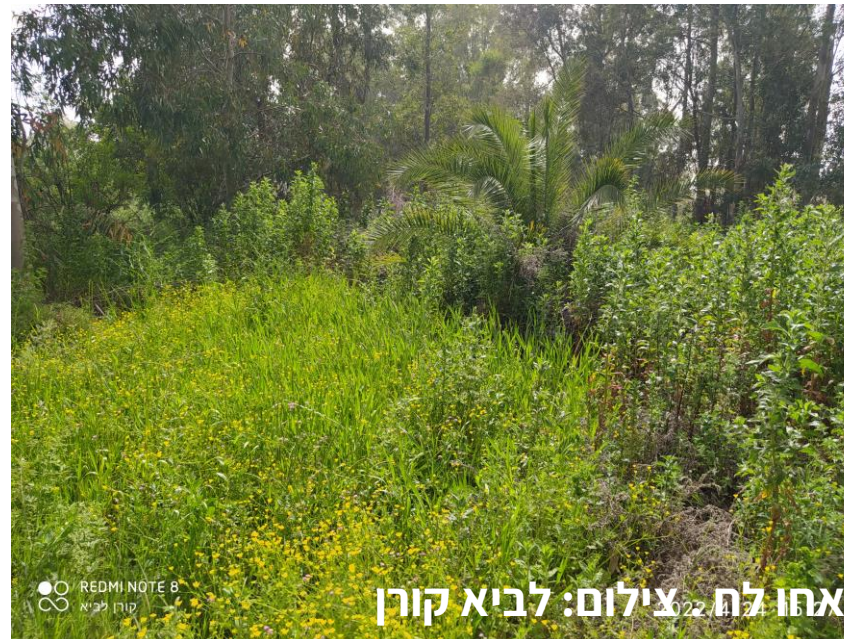
## יחידה 4 - כתמים של אחו לח וכתמים יבשים

- יער איקליפטוסים גבוהה ופתוח עם רחבי עלים בשכבה הבינונית
- מינים נפוצים: איקליפטוס המקור, אלה אטלנטית, פטל קדוש, נורית המלל, ערברבה שעירה, תלתן הפוך
- חצי המזרחי של היחידה יבש עם רחבי עלים, חצי מערבי אחו לח
- מקורות מים ליחידה: יחידה 5, נביעות?
- עושר מיני בית גידול לח גבוה, מעט מינים ייחודיים ונדירים

- לשקול הנגשה "עדינה" של המבקרים ליחידה 4 (אזור של כתמים של אחו לח וכתמים יבשים) כחלק משביל הטיול ההיקפי באתר, בגלל המיקום שקרוב לשביל ולכניסה וחוויית הנוף השונה.

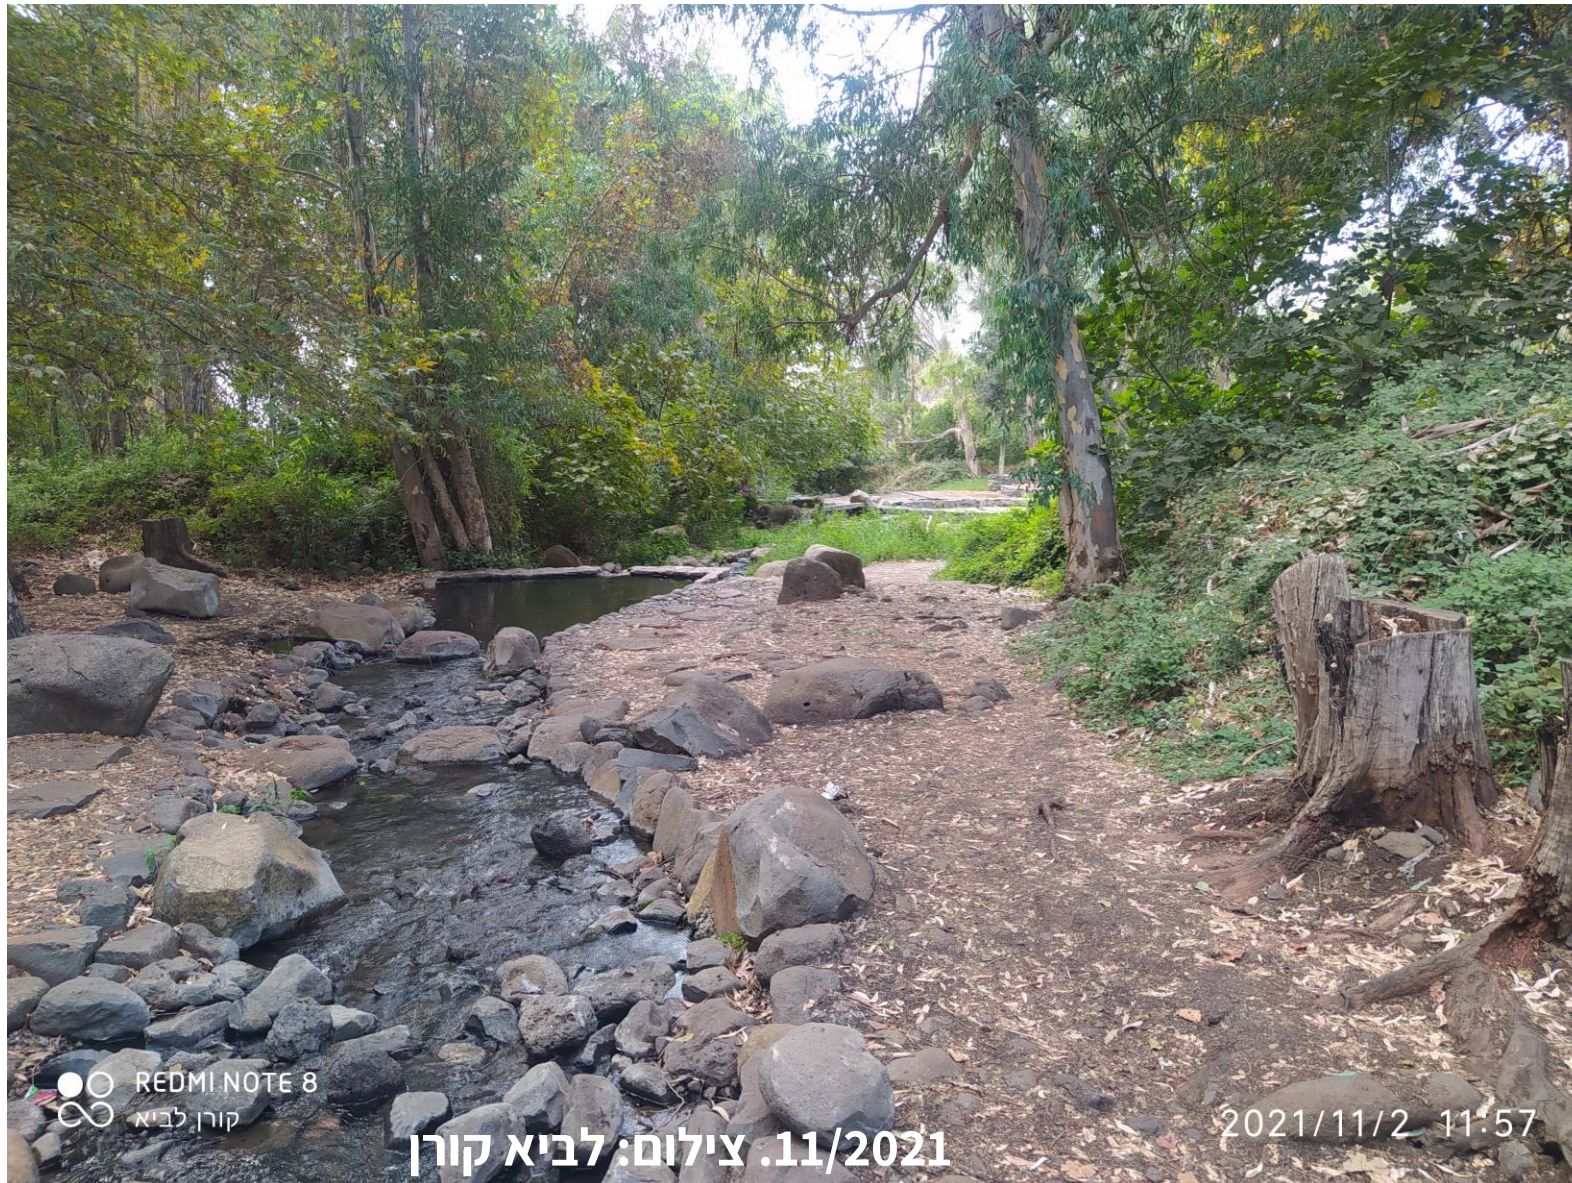
## יחידה 7: פלגי המים

### הפלג "המלאכותי"
