# עינות סלוקיה – ממצאי סקר אקוהידרולוגי והמלצות לתכנון, שיקום וממשק

אלדד אלרון (ניהול הפרויקט והידרו-ביולוגיה), אריאל כהן (הידרולוגיה ואיכות מים), לביא קורן (בוטניקה ומיפוי)

מוגש ליחידת  
המדען הראשי, קק"ל

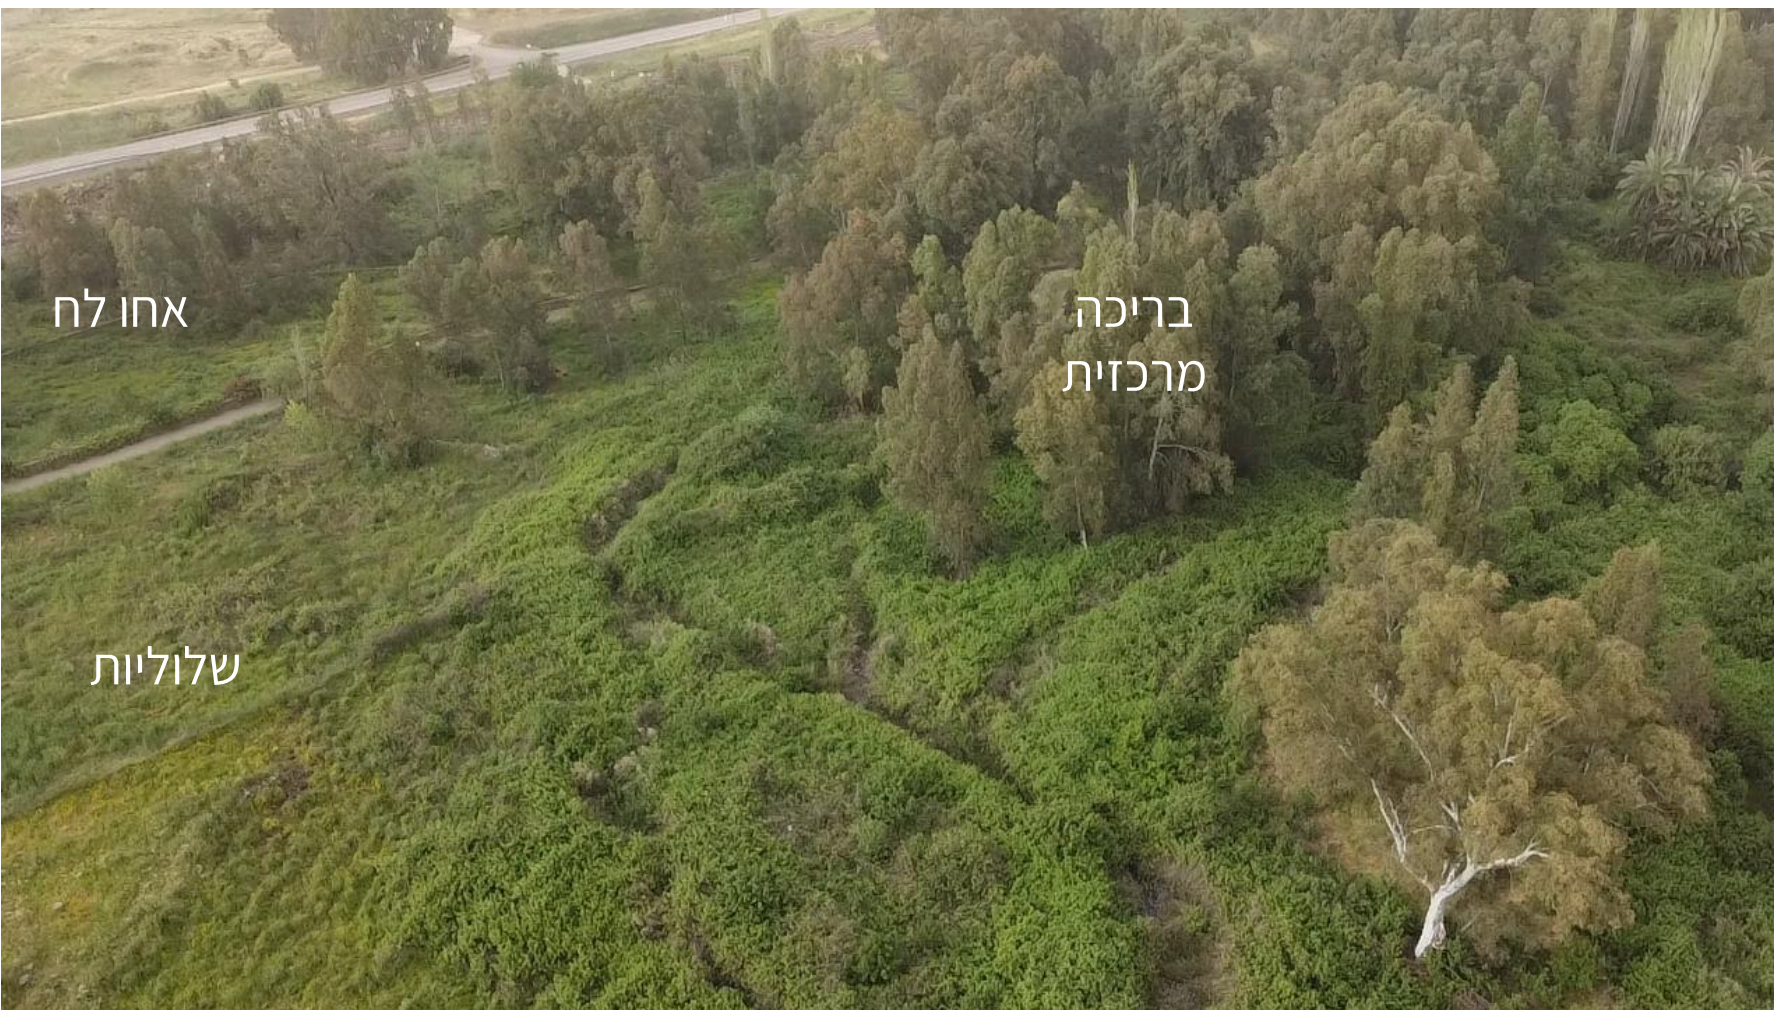
# יחידה 7: פלגי המים

## מסקנות

- פטל
- צל ועצים
- מיעוט עשבוניים

## המלצות צומח:

העשרה יזומה / ספונטנית  
בצומח טבעי ( עשבוני )

- דילול או גיזום משמעותי של העצים, בייחוד איקליפטוס וצפצפה (מינים זרים)
- צמצום משמעותי של הפטל

- יידרש ממשק גנני ארוך שנים מול הפטל וחותרי עצים.
- העדפה לשימוש בעצים במוקדים שיוגדרו בתכנון לקליטת קהל וצמצום עצים במקומות בהם חשוב לייצר בית גידול לח עשיר ומגוון יותר בצמחיה.
- ההמלצות הנ"ל רלוונטיות גם לשטח האחו הלח.
