פארק הירדן

סיכום ממצאי הסקר | המלצות לתכנון ושיקום

יולי 2023

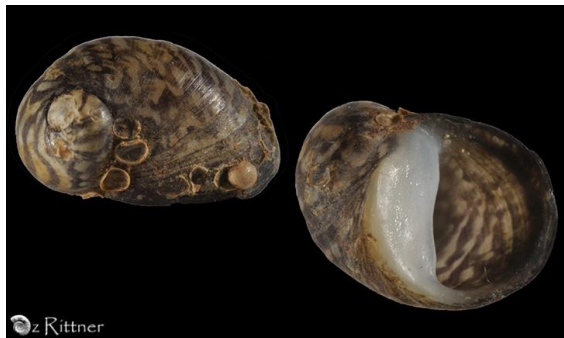
ב-89% ממקטעי הדגימה הסדרה הדומיננטית היתה סדרת הרכיכות עם שפע יחסי של שחרירים וסהרוניות - (GAS - באדום בגרף).

סהרונית

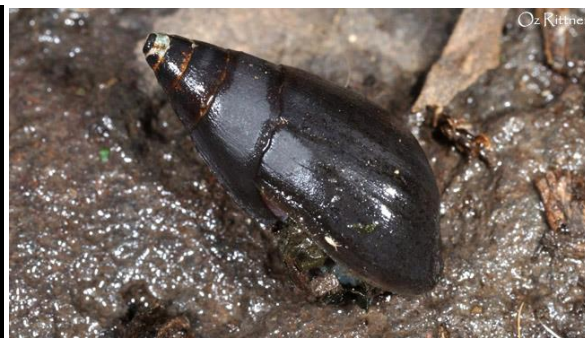
שחריר הנחלים

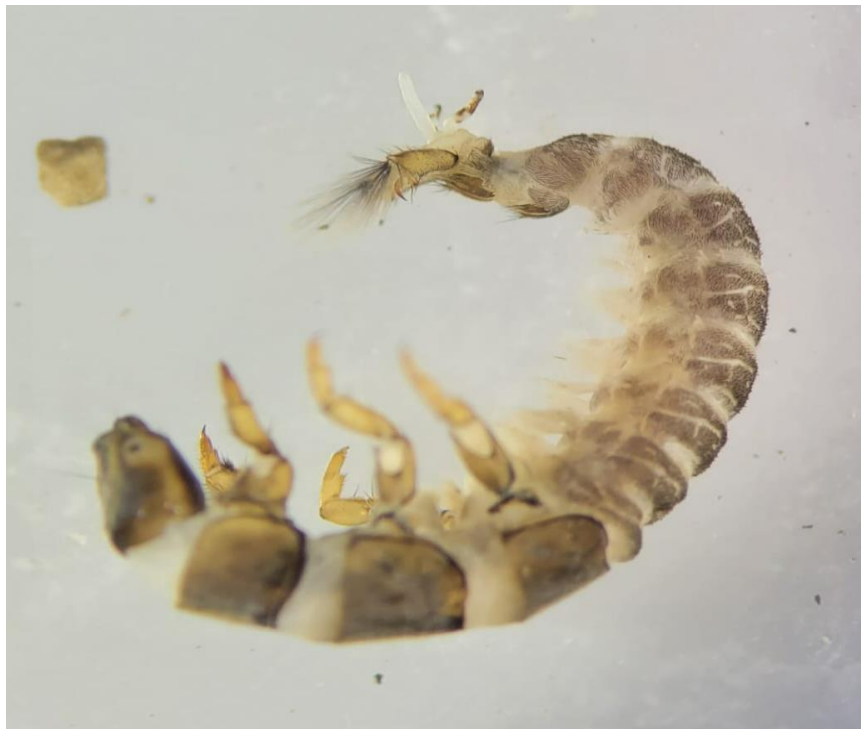
זחל שער כנף הרשת (Hydropsyche)

א. שער כנף הרשת (Hydropsyche) נמצא רק במקטע אמת המים (תחנה 4). כטקסון רגיש לזיהום, שער כנף מהווים ביואינדיקטור מתאים לאבחון שינויים באיכות מים. הזחלים חובבי תשתית אבנית ומים זורמים החיוניים לצורת התזונה שלהם בסינון והבוגרים זקוקים לצמחיית גדות מפותחת מעוצה.

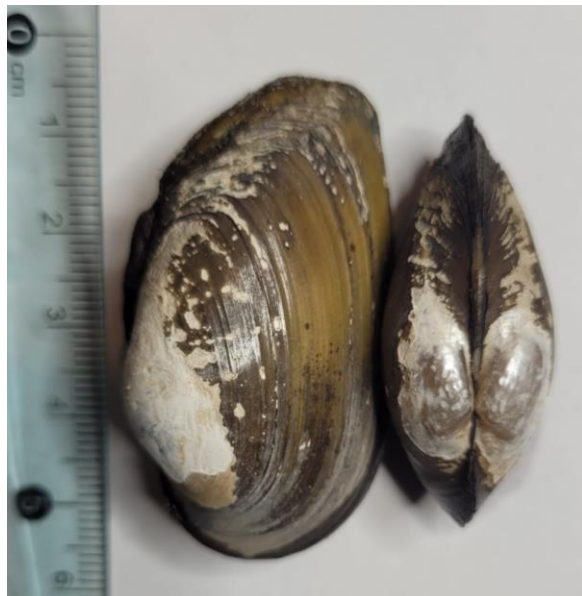
צדפת נחלים  
כנרתית  
*Unio terminalis terminalis*

ב. צדפת הנחלים הכנרתית (*Unio terminalis terminalis*) נמצאה רק במקטע תעלת הדייג העליונה. הצדפה חובבת תשתית בוצית/חולית ומתאימה במיוחד כסמן לשינויים בבית הגידול בכלל זה שינויים במשטר המים. למשל, התייבשות ומהירות זרימה, שינויים באיכות המים כמו זיהום ושינויים ברמת המליחות, ושינויים בהרכב/יציבות המצע ובתכולת חמצן מומס במים.

התלות של הצדפות בדגים להשלמת מחזור החיים מגדילה את רגישותן להפרות של המערכת.

הצדפות מאריכות חיים. כיוון שלא נמצאו צדפות צעירות, ייתכן כי אין גיוס של פרטים צעירים לאוכלוסייה. מומלץ סקר יסודי + סקר דגים (בדיקת גלוקידיה בקשתות זימים)

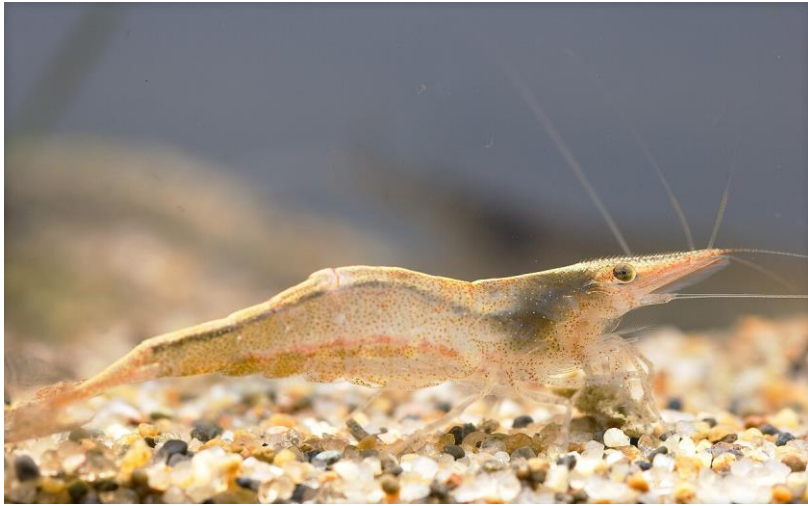
חסילון פולש *Neocaridina denticulata*

החסילון הטרופי הפולש *Neocaridina denticulata* נמצא בכ- 80% ממקטעי הדגימה ומהווה מין מתחרה פוטנציאלי לסרטן המקומי קפיצון הנחלים, *Atyaephyra Orientalis* (Levitt-Barmats et al. 2019).

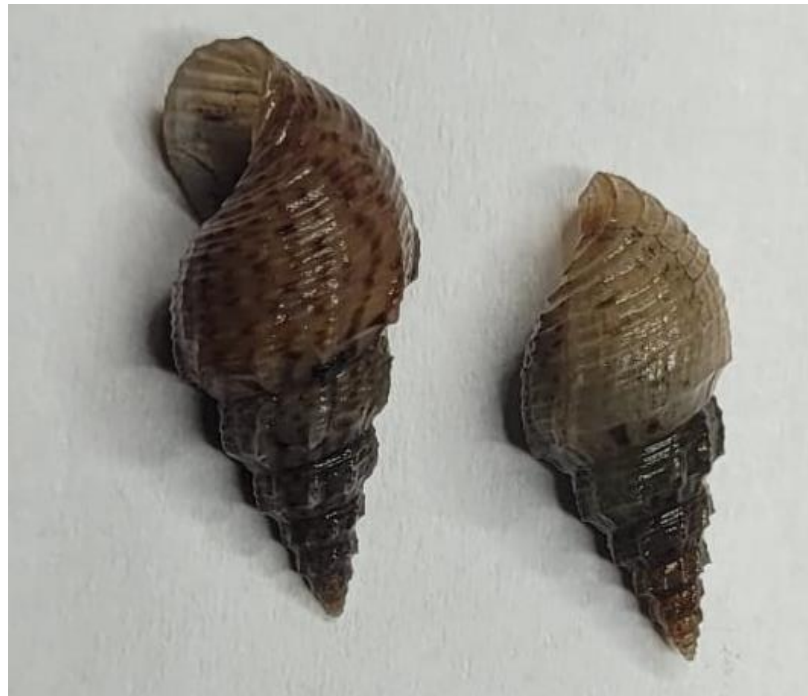
חילזון פולש *Mieniplotia scabra*

החילזון הפולש *Mieniplotia scabra* (בעבר נקרא *Tiara Scabra*) נמצא בכ- 45% מהמקטעים. החילזון נפוץ במקווי מים מתוקים ומליחים סביב האוקיאנוס ההודי ומזרחה עד חופי אוסטרליה. בתחילת שנות ה-2000 מין זה תועד לראשונה בישראל והיום נפוץ בגופי מים רבים. גורם לדחיקה של המין המקומי מגדלית הנחלים (*Melanoides tuberculata*) מבית הגידול.

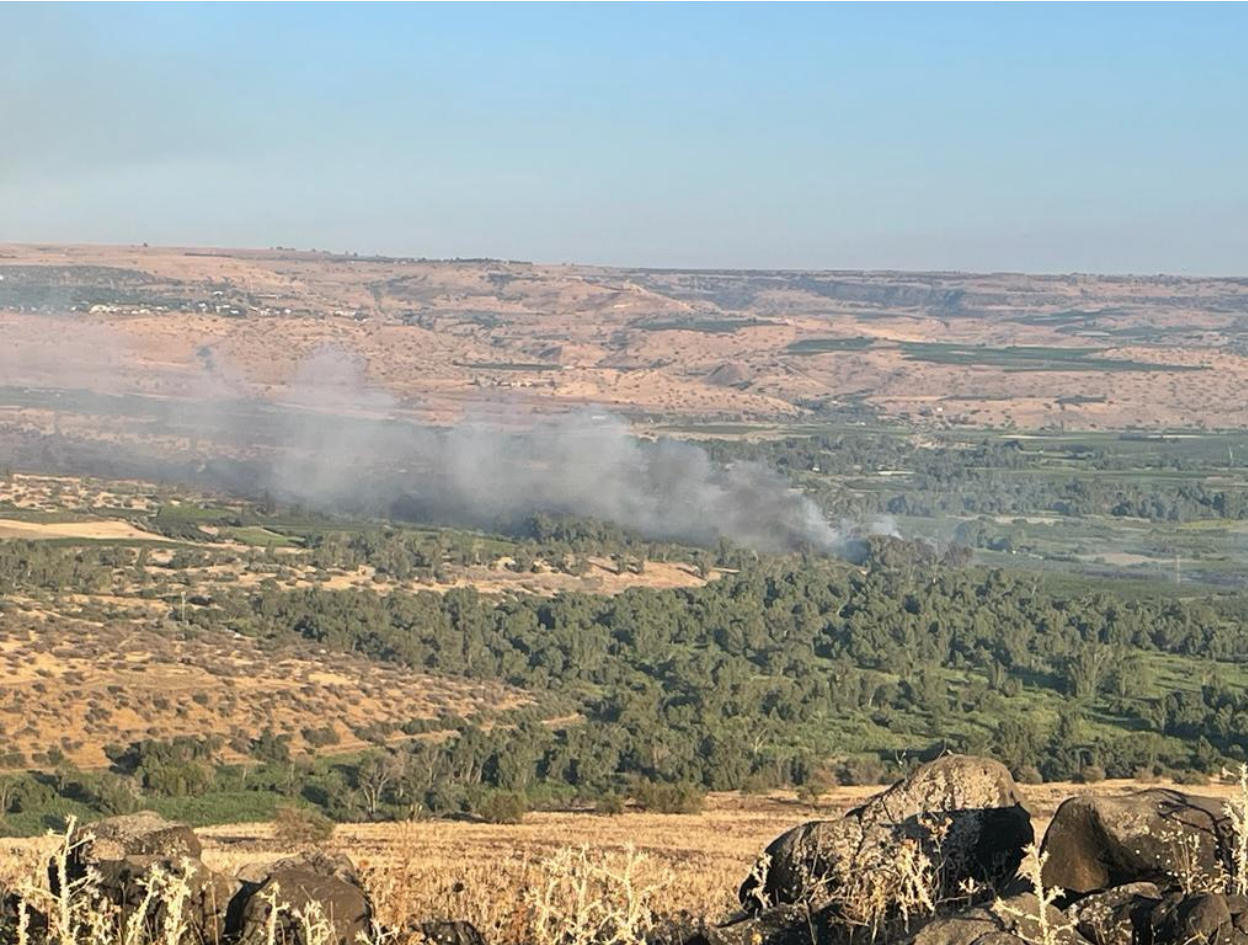
שריפה מדרום לשטח הפארק, בסמוך לחיבור נחל משפע לירדן - אוגוסט 2023

4. סכנת השריפות במרחב זה גבוהה ונדרשת תוכנית לטיפול וממשק שריפות:

- צמצום הצומח העשבוני - הקטנת שטח חישות הקנים הסבוכות ופתיחת אזורים בהם ניתן לשתול עצי בוסתן לצל
- החלפת האקליפטוס, שיטה כחלחלה ושיטת עלי הערבה במינים מעוצים מתאימים לאזור ורגישים פחות לשריפות, אשר מייצרים פחות ביומסה יבשה (למשל עצי תות וערבות)
- הגדלת מופע המים במרחב, למשל חישוף ופתיחה של ערוץ נסתר, ליצירת חייץ בין צפון לדרום
- הרחקת הקנים תיעשה באמצעים משולבים (עקירה וסילוק, חומרי הדברה) ולא על ידי שריפות יזומות, המקנות לקנה יתרון על מינים אחרים בשל יכולתו להשתקם במהירות לאחר שריפות
