# הידרו-ביולוגיה - ניתוח מצב קיים

# ניטור ביולוגי של נחלים

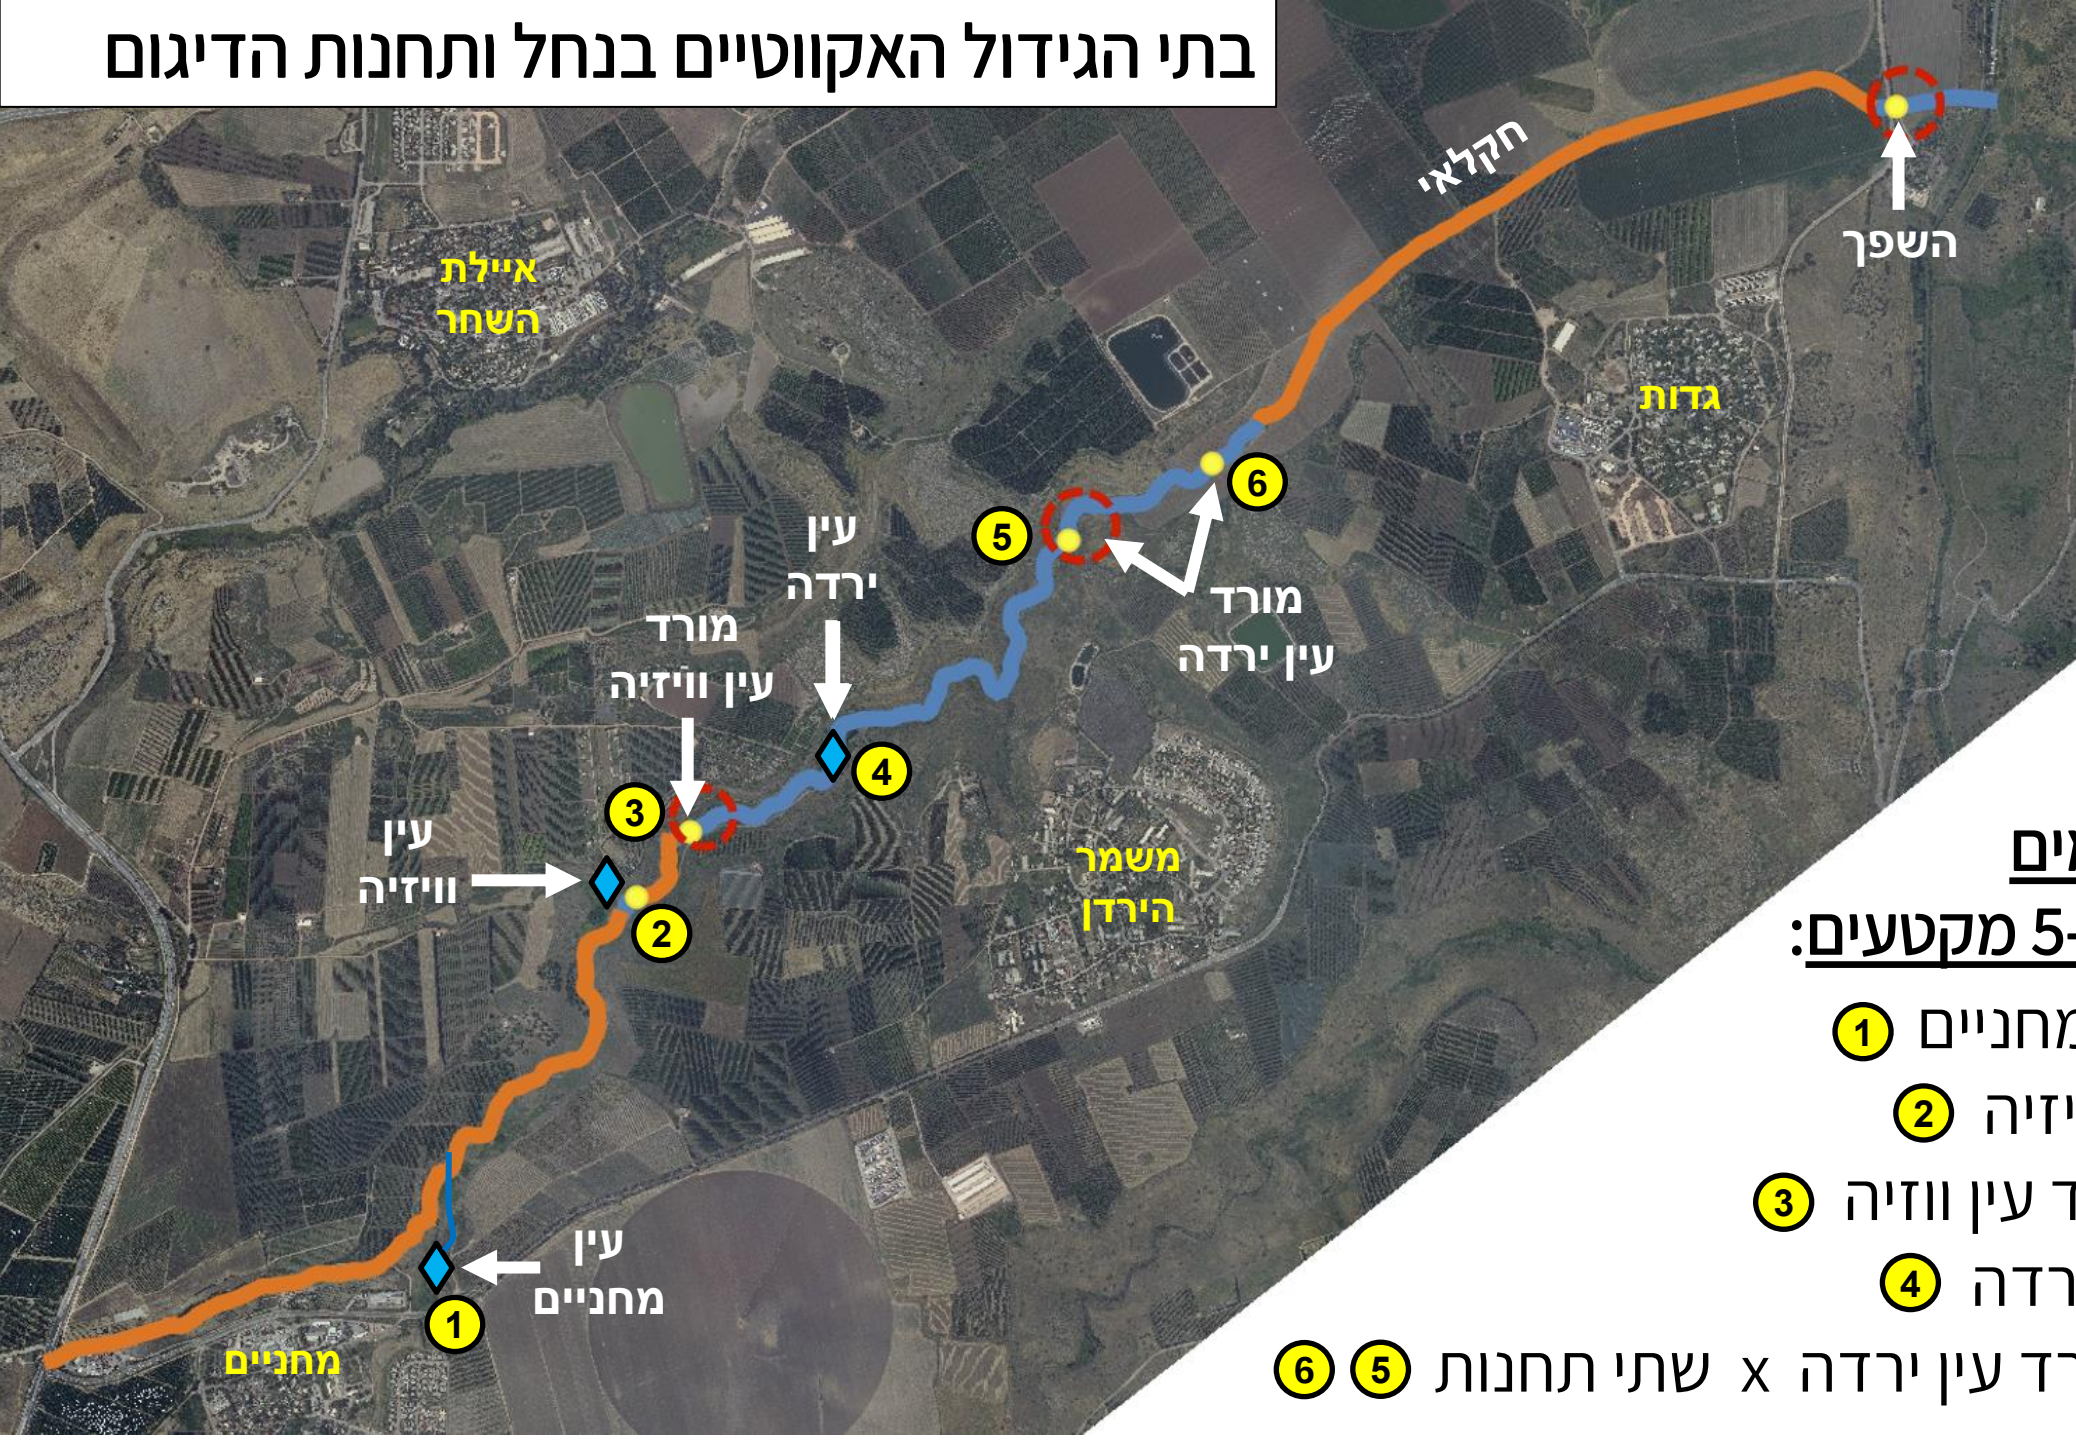
# בתי הגידול האקוויטיים בנחל ותחנות הדיגום

- מקטע לח
- מקטע יבש
- נביעה מוכרת
- נביעה לא מוכרת
- נק' דיגום הידרו-ביולוגי

- מקטע 4 - עין מחניים ①
- מקטע 6 - עין וויזיה ②
- מקטע 7 - מורד עין וויזיה ③
- מקטע 9 - עין ירדה ④
- מקטע 10 - מורד עין ירדה x שתי תחנות ⑤ ⑥

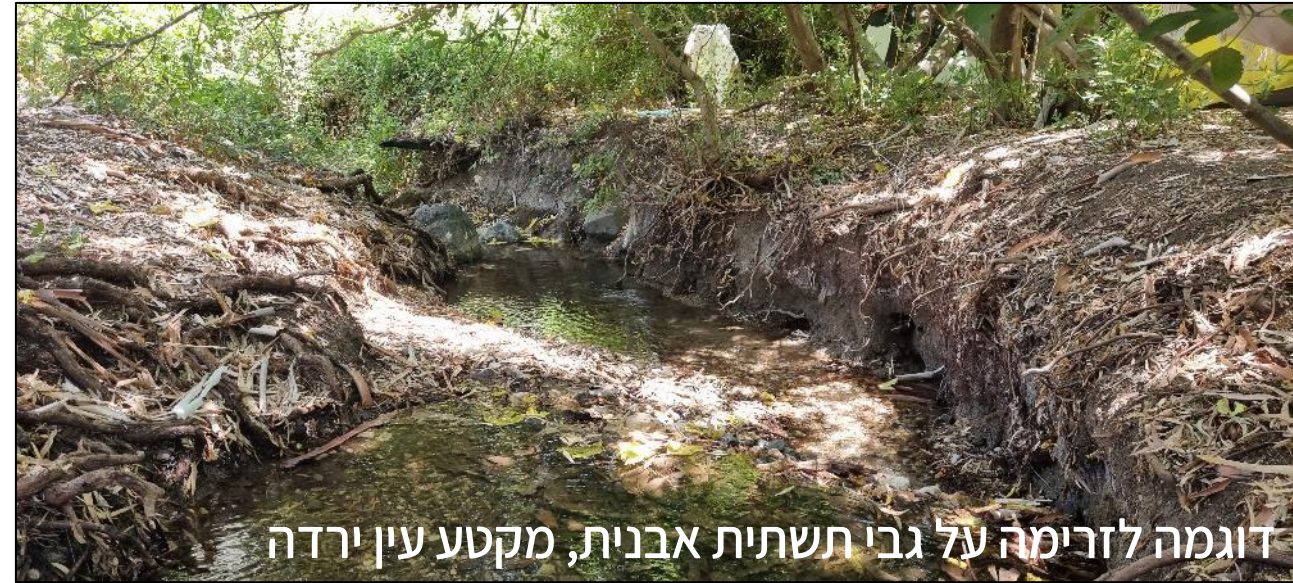
דוגמה לזרימה על גבי תשתית אבנית, מקטע עין ירדה

באופן כללי בית הגידול הדומיננטי ביותר בנחל מחניים מאופיין בזרימה על גבי תשתית אבנית (Lotic habitat). ניתן למצוא אותו ברוב המקטעים, בדגש על "עין ירדה" ו"מורד עין ירדה". בית גידול נוח למעדיפים תנאים של זרימה רדודה, מהירה יחסית ומחומצנת והיצמדות למצעים אבניים.

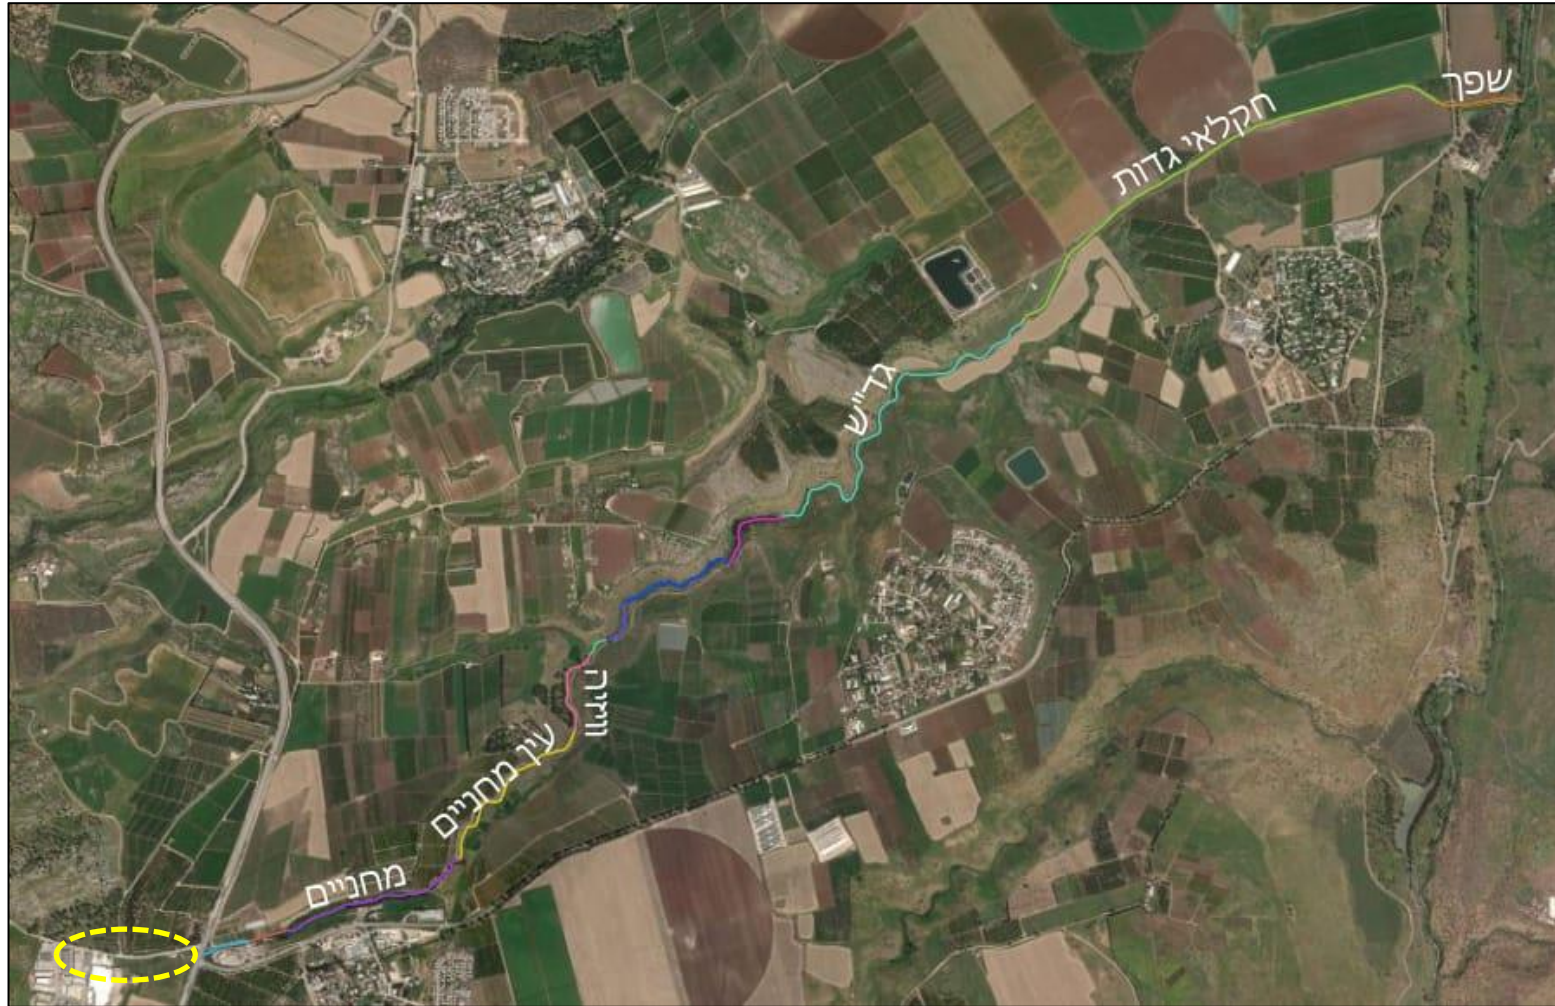
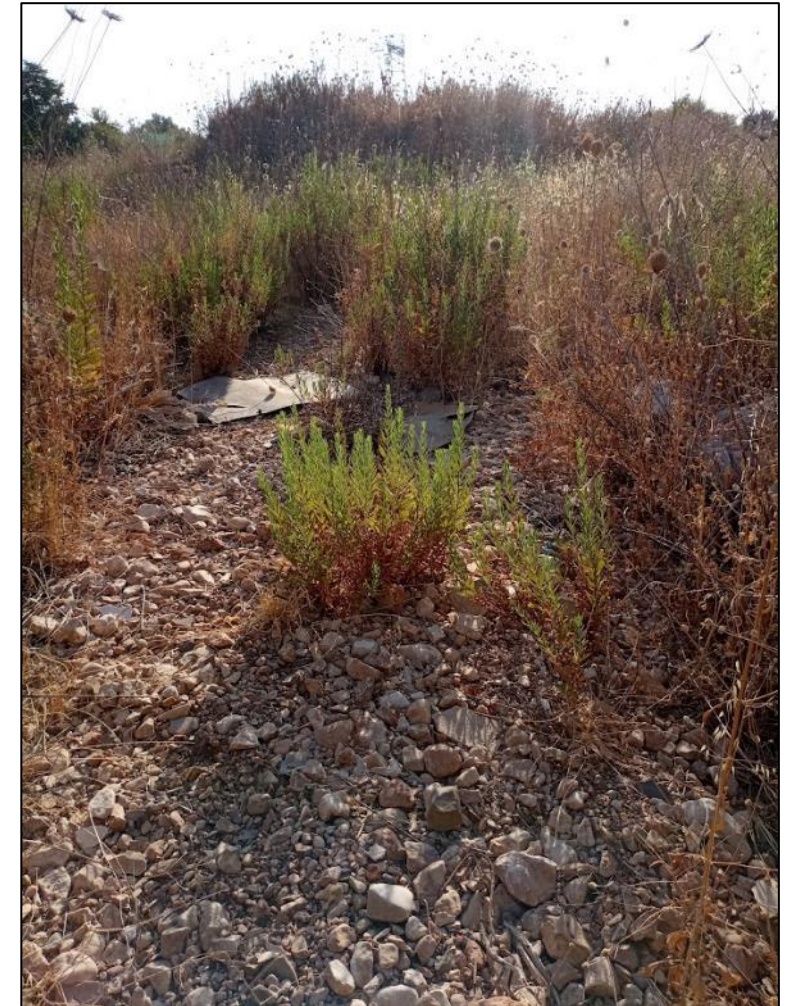
# מקטע 0: נחל מחניים מערבית לכביש 90

זרימה בערוצונים פזורים ללא ערוץ זרימה  
מוביל והתנקזות למעביר תחת כביש 90

**תיאור כללי:** הנחל זורם במורד חצור הגלילית על פני שטח בור, במופע פזרות, ללא ערוץ זרימה מוביל. המים מנוקזים בצורת משפך לתעלה מרוצפת המוליכה את המים למעביר רחב שמשמש גם למעבר רכבים מתחת לכביש 90.

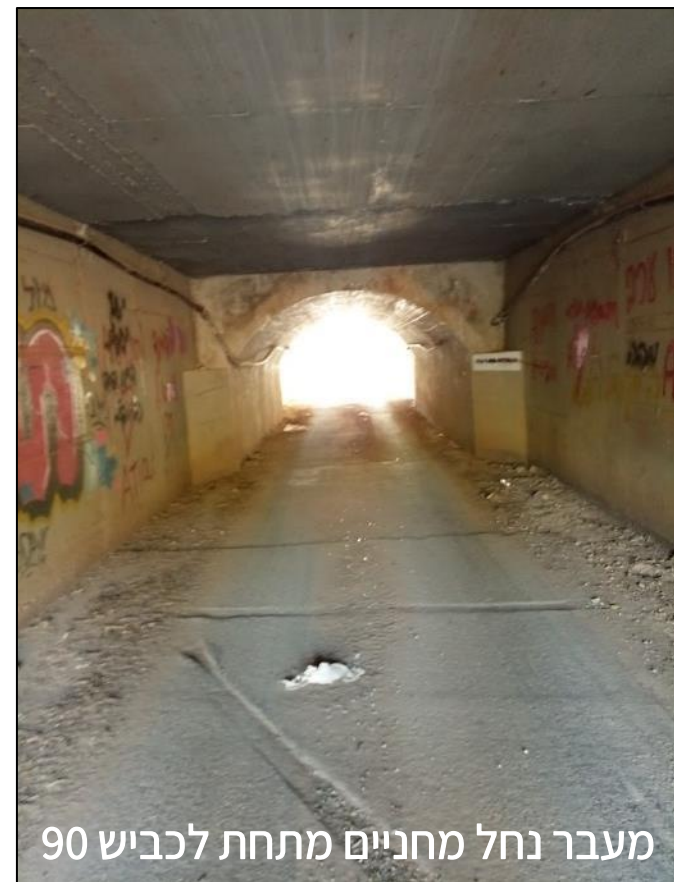
מעבר נחל מחניים מתחת לכביש 90

- בתחום פשט הנחל תועדו מוקדי פסולת מסוגים שונים בהם: פסולת בניין, שפוכת אדמה ופסולת ביתית. במרחק קצר מהאפיק ממוקמת תחנת סניקה לביוב.
- המעביר הקיים מתחת לכביש 90 (כביש) הוא מלאכותי לחלוטין, קוטע באופן גס את המורפולוגיה הטבעית של הנחל, אינו מהווה מעבר בע"ח איכותי, ומכיוון שהוא סלול ומשמש רכבים אף מגביר את סכנת הדריסה של בע"ח.

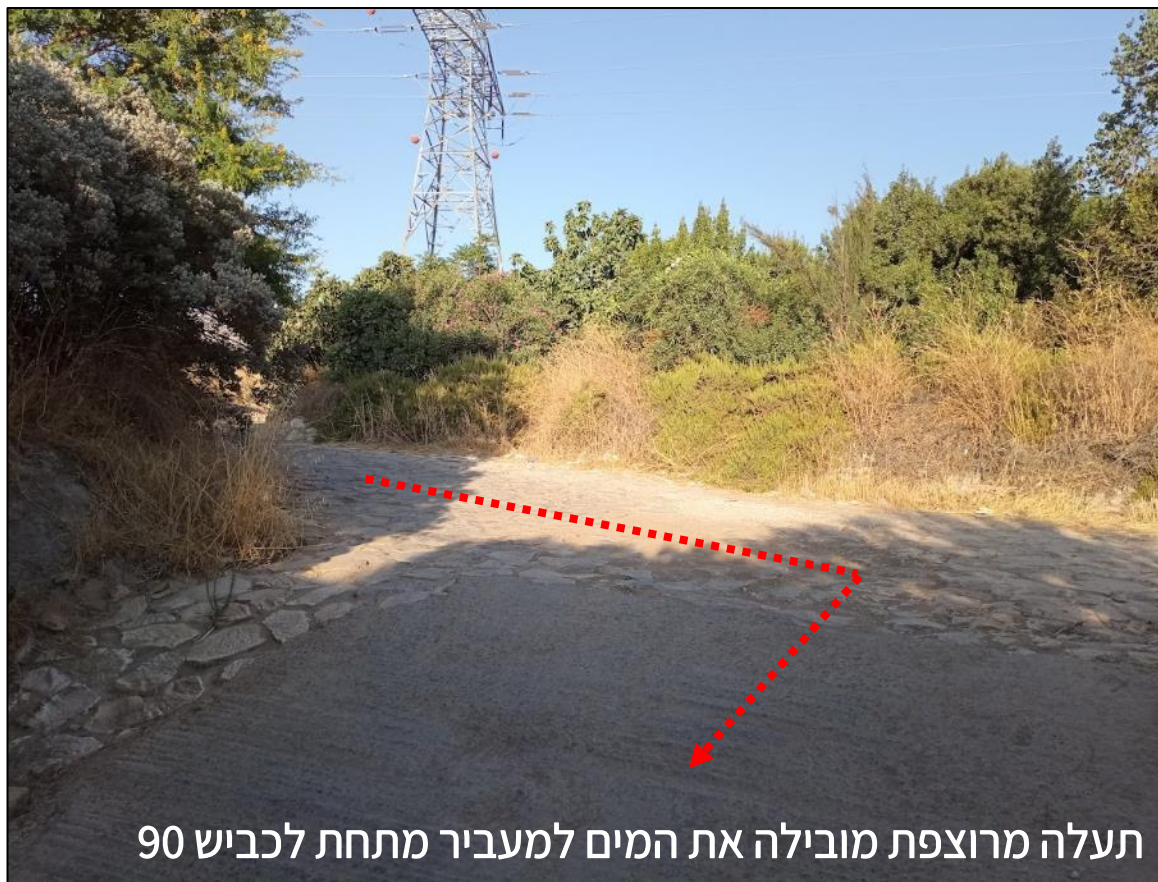
תעלה מרוצפת מובילה את המים למעביר מתחת לכביש 90

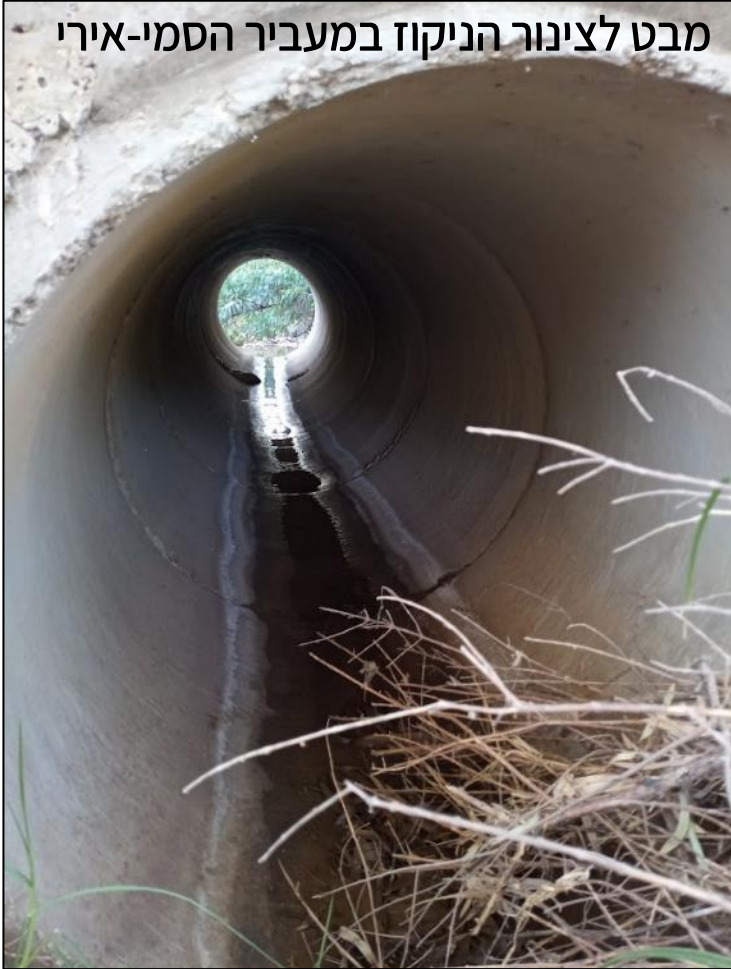
מבט לצינור הניקוז במעביר הסמי-אירי

**תיאור כללי:** מקטע בעל מופע טבעי. שיפוע גדות ביחס של 1:2 עד 1:3. מאופיין בצמחייה עונתית ומקבצי פטל. באפיק מוקדים של עצי אקליפטוס צעירים. מעל למעביר סמי-האירי (נ.צ. 253570/766466) **ישנה בגדה השמאלית כניסת מים מערוץ ניקוז צידי שמקורם בעודפי השקיה חקלאית**. הערוץ זורם לאורך כ-180 מטר עד לנחל מחניים וכולל מיני צומח של בתי גידול לחים, בהם ערברבה שעירה וגרגיר נחלים, המעידים שהזרמת המים מהחקלאות מתקיימת כבר תקופה ארוכה. **ההשפעה של כניסת המים על הנחל זניחה והם מחלחלים במהירות באפיק הנחל**. במורד המקטע ועד לחציה של דרך העפר השנייה (ראה סימון באיור) הגדה הימנית גבוהה ותלולה משמעותית מהגדה השמאלית והיא מתנשאת כסוללה מעל האפיק. במורד המפגש השפעת האקליפטוסים פוחתת והאפיק מעט יותר עמוק ומובחן.

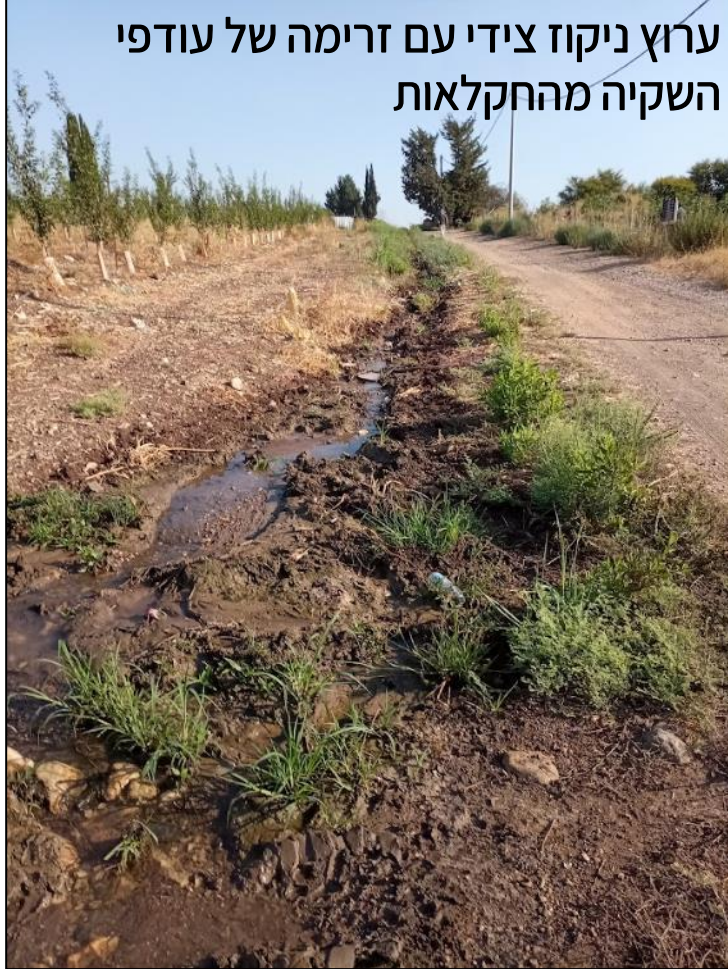
ערוץ ניקוז צידי עם זרימה של עודפי השקיה מהחקלאות

- עצי איקליפטוס רבים באפיק.
- זרימת מים לא מבוקרת מעודפי השקיה,
- גן אירועים פעיל בגדה הימנית במרחק של כ-100 מטרים ממרכז האפיק.

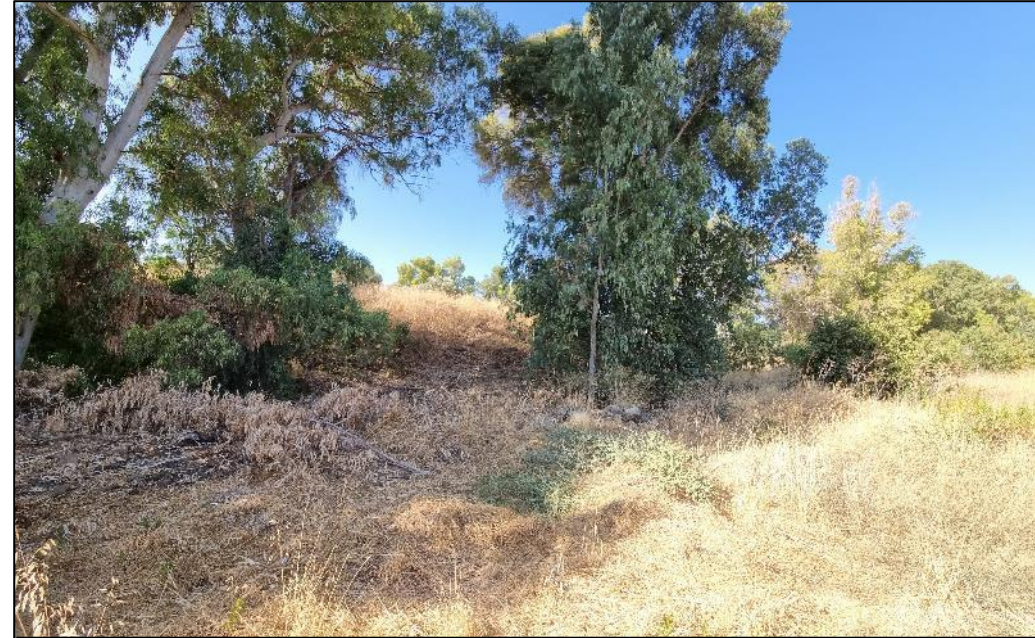
מראה הנחל עם הגדה הנגדית הימנית שבנויה כסוללה

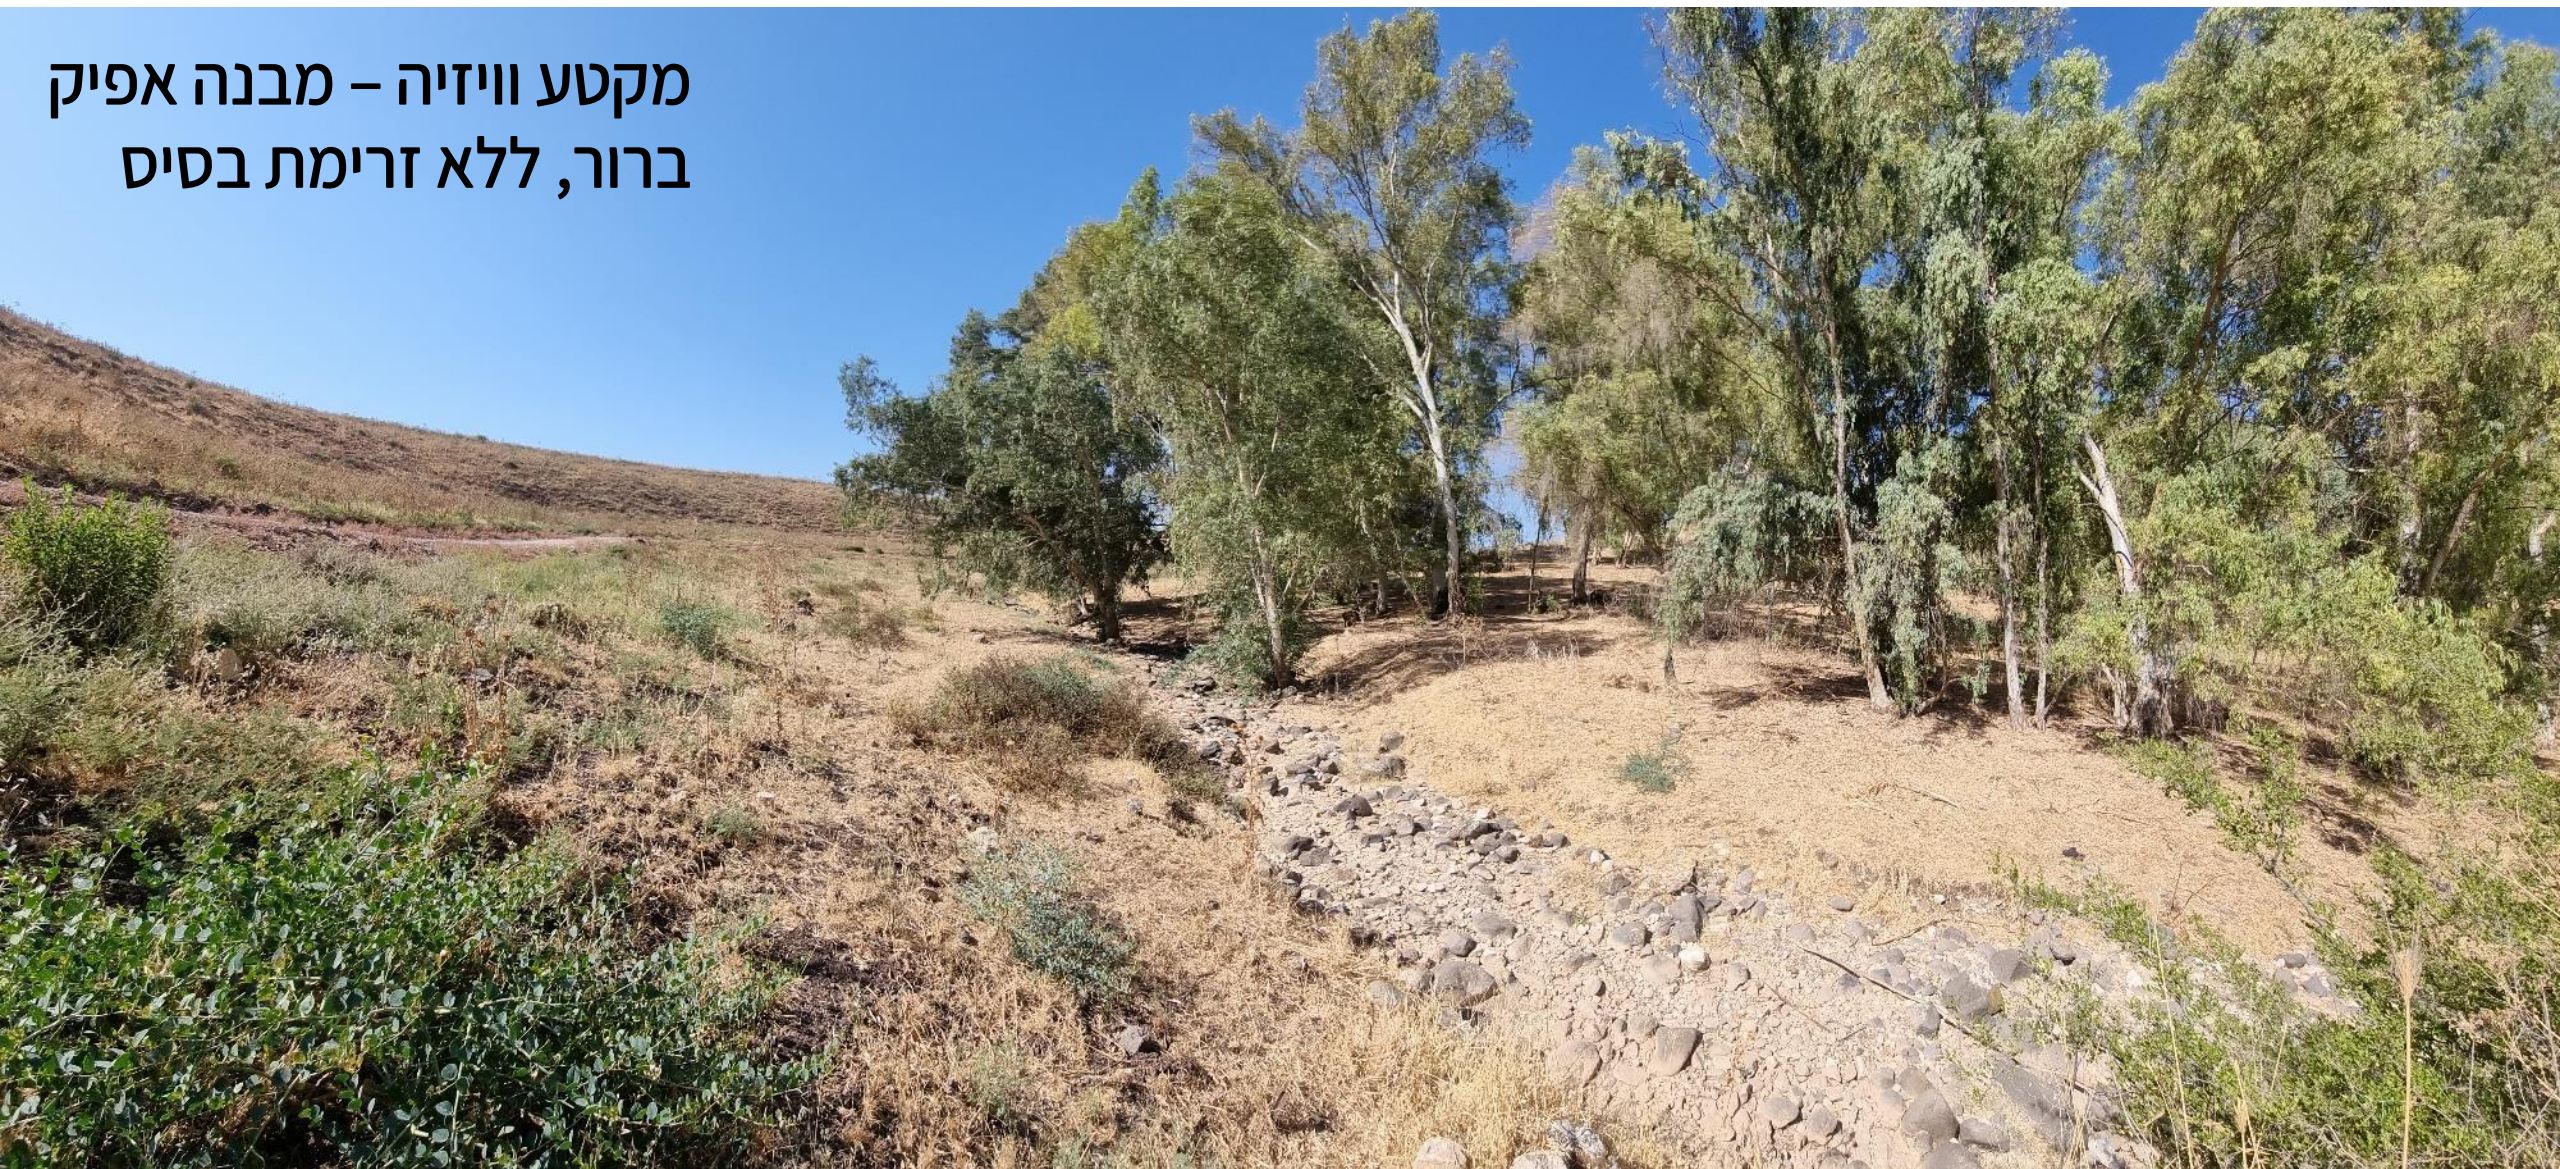
מקטע וויזיה – מבנה אפיק  
ברור, ללא זרימת בסיס

תיאור כללי: **מקטע וויזיה אינו כולל מעיינות, ולכן האפיק יבש רוב השנה.** המקטע מובחן ע"י קבוצה גדולה של עצי אקליפטוס בוגרים (בעיקר בגדה השמאלית). מבנה האפיק ברור ובתחתיתו מגוון של אבנים גיריות ובזלתיות בגדלים שונים.

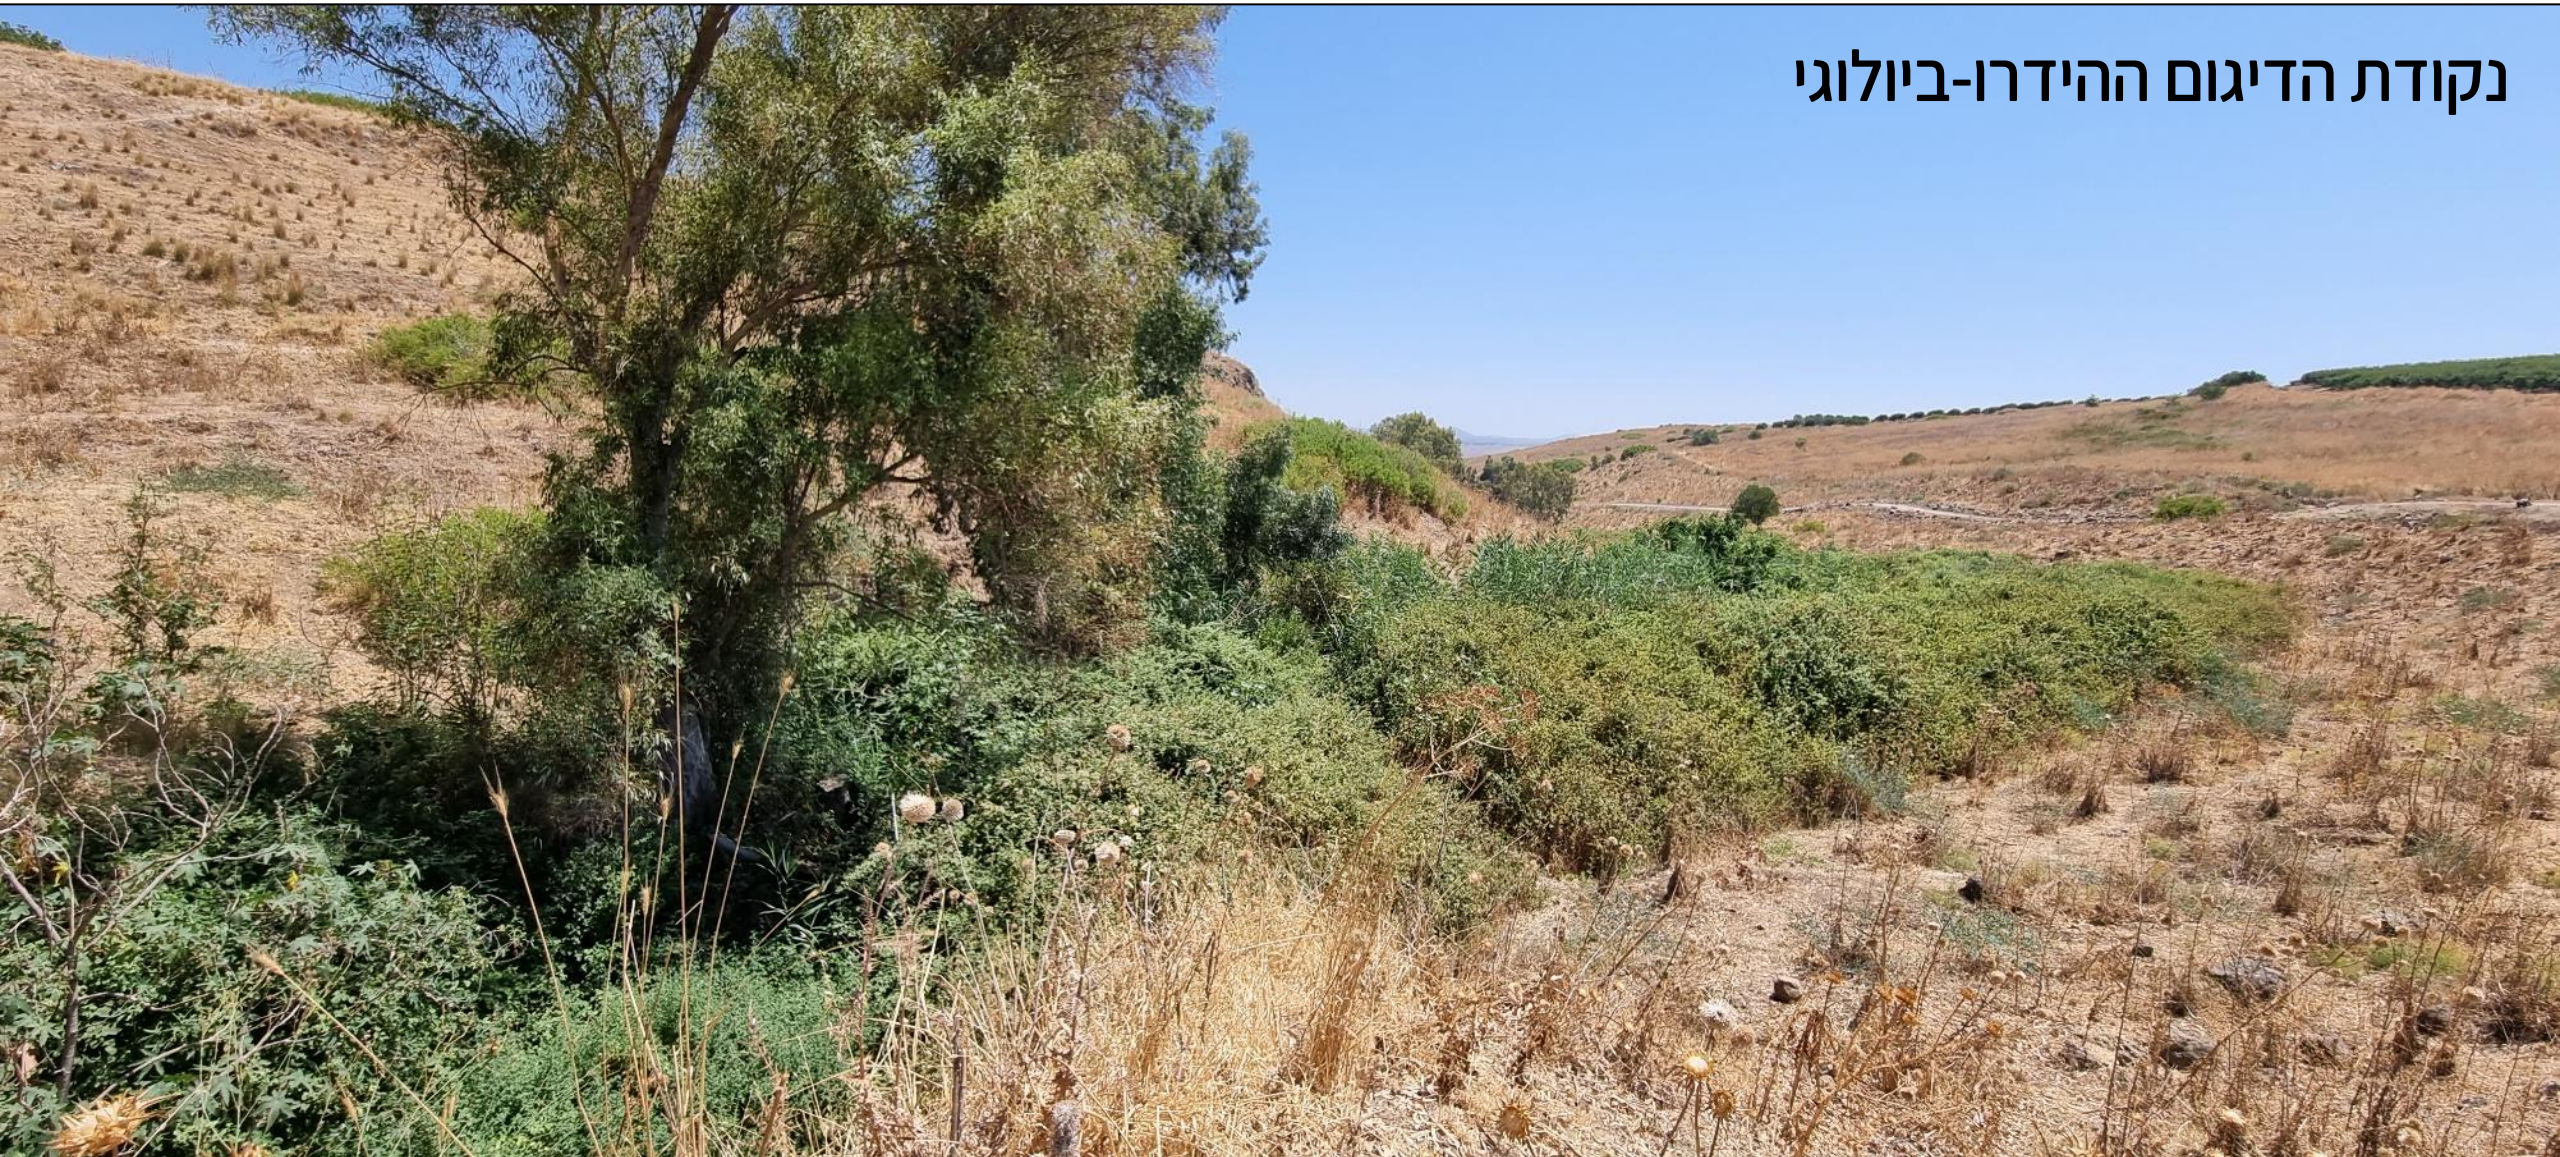
נקודת הדיגום ההידרו-ביולוגי

נערך דיגום בתחנת דיגום במרכז המקטע שלא הייתה חסומה במקבצים צפופים של פטל קדוש.

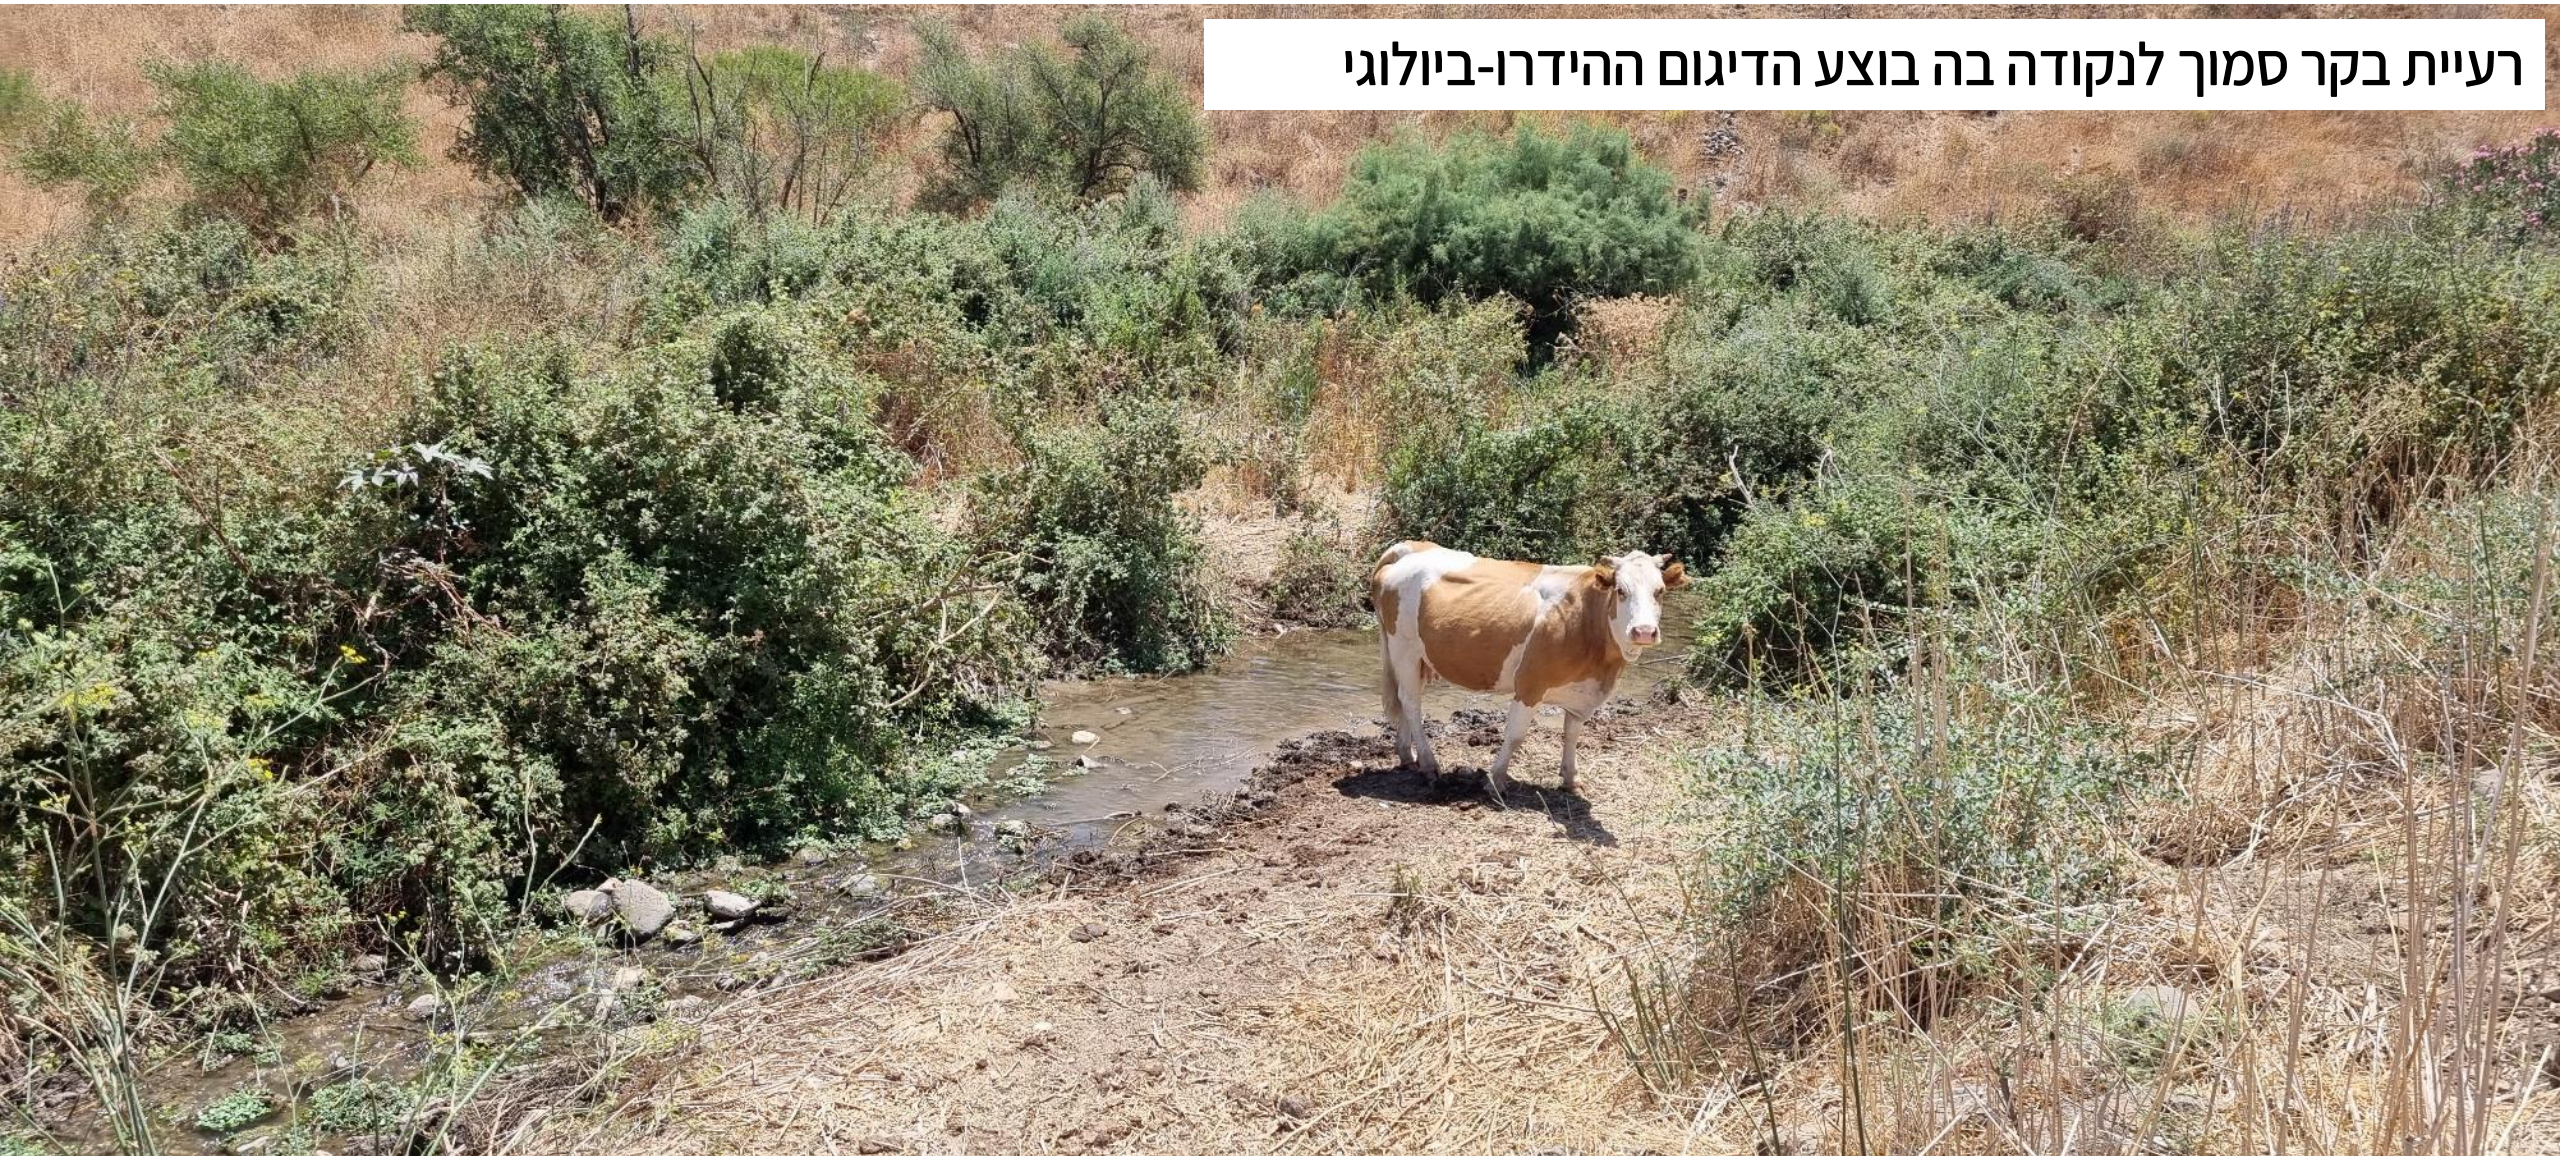
רעיית בקר סמוך לנקודה בה בוצע הדיגום ההידרו-ביולוגי

מהסיורים לאורך הנחל עלה שרעיית הבקר האינטנסיבית משפיעה לרעה על האפיק וגדות הנחל (זיהום מהפרשות, דשדוש, אכילת הצמחיה וכו'). ניתן לראות זאת היטב במקטע "מורד עין ירדה" שמשמש אזור מרבץ לפרות. עם זאת, שפיעת המים מעין ירדה למורד ובית הגידול האבני באפיק, יוצרים תנאים טובים לאכלוס ע"י חסרי חוליות אקוויים, כמתבטא בממצאים המוצגים בטבלה.

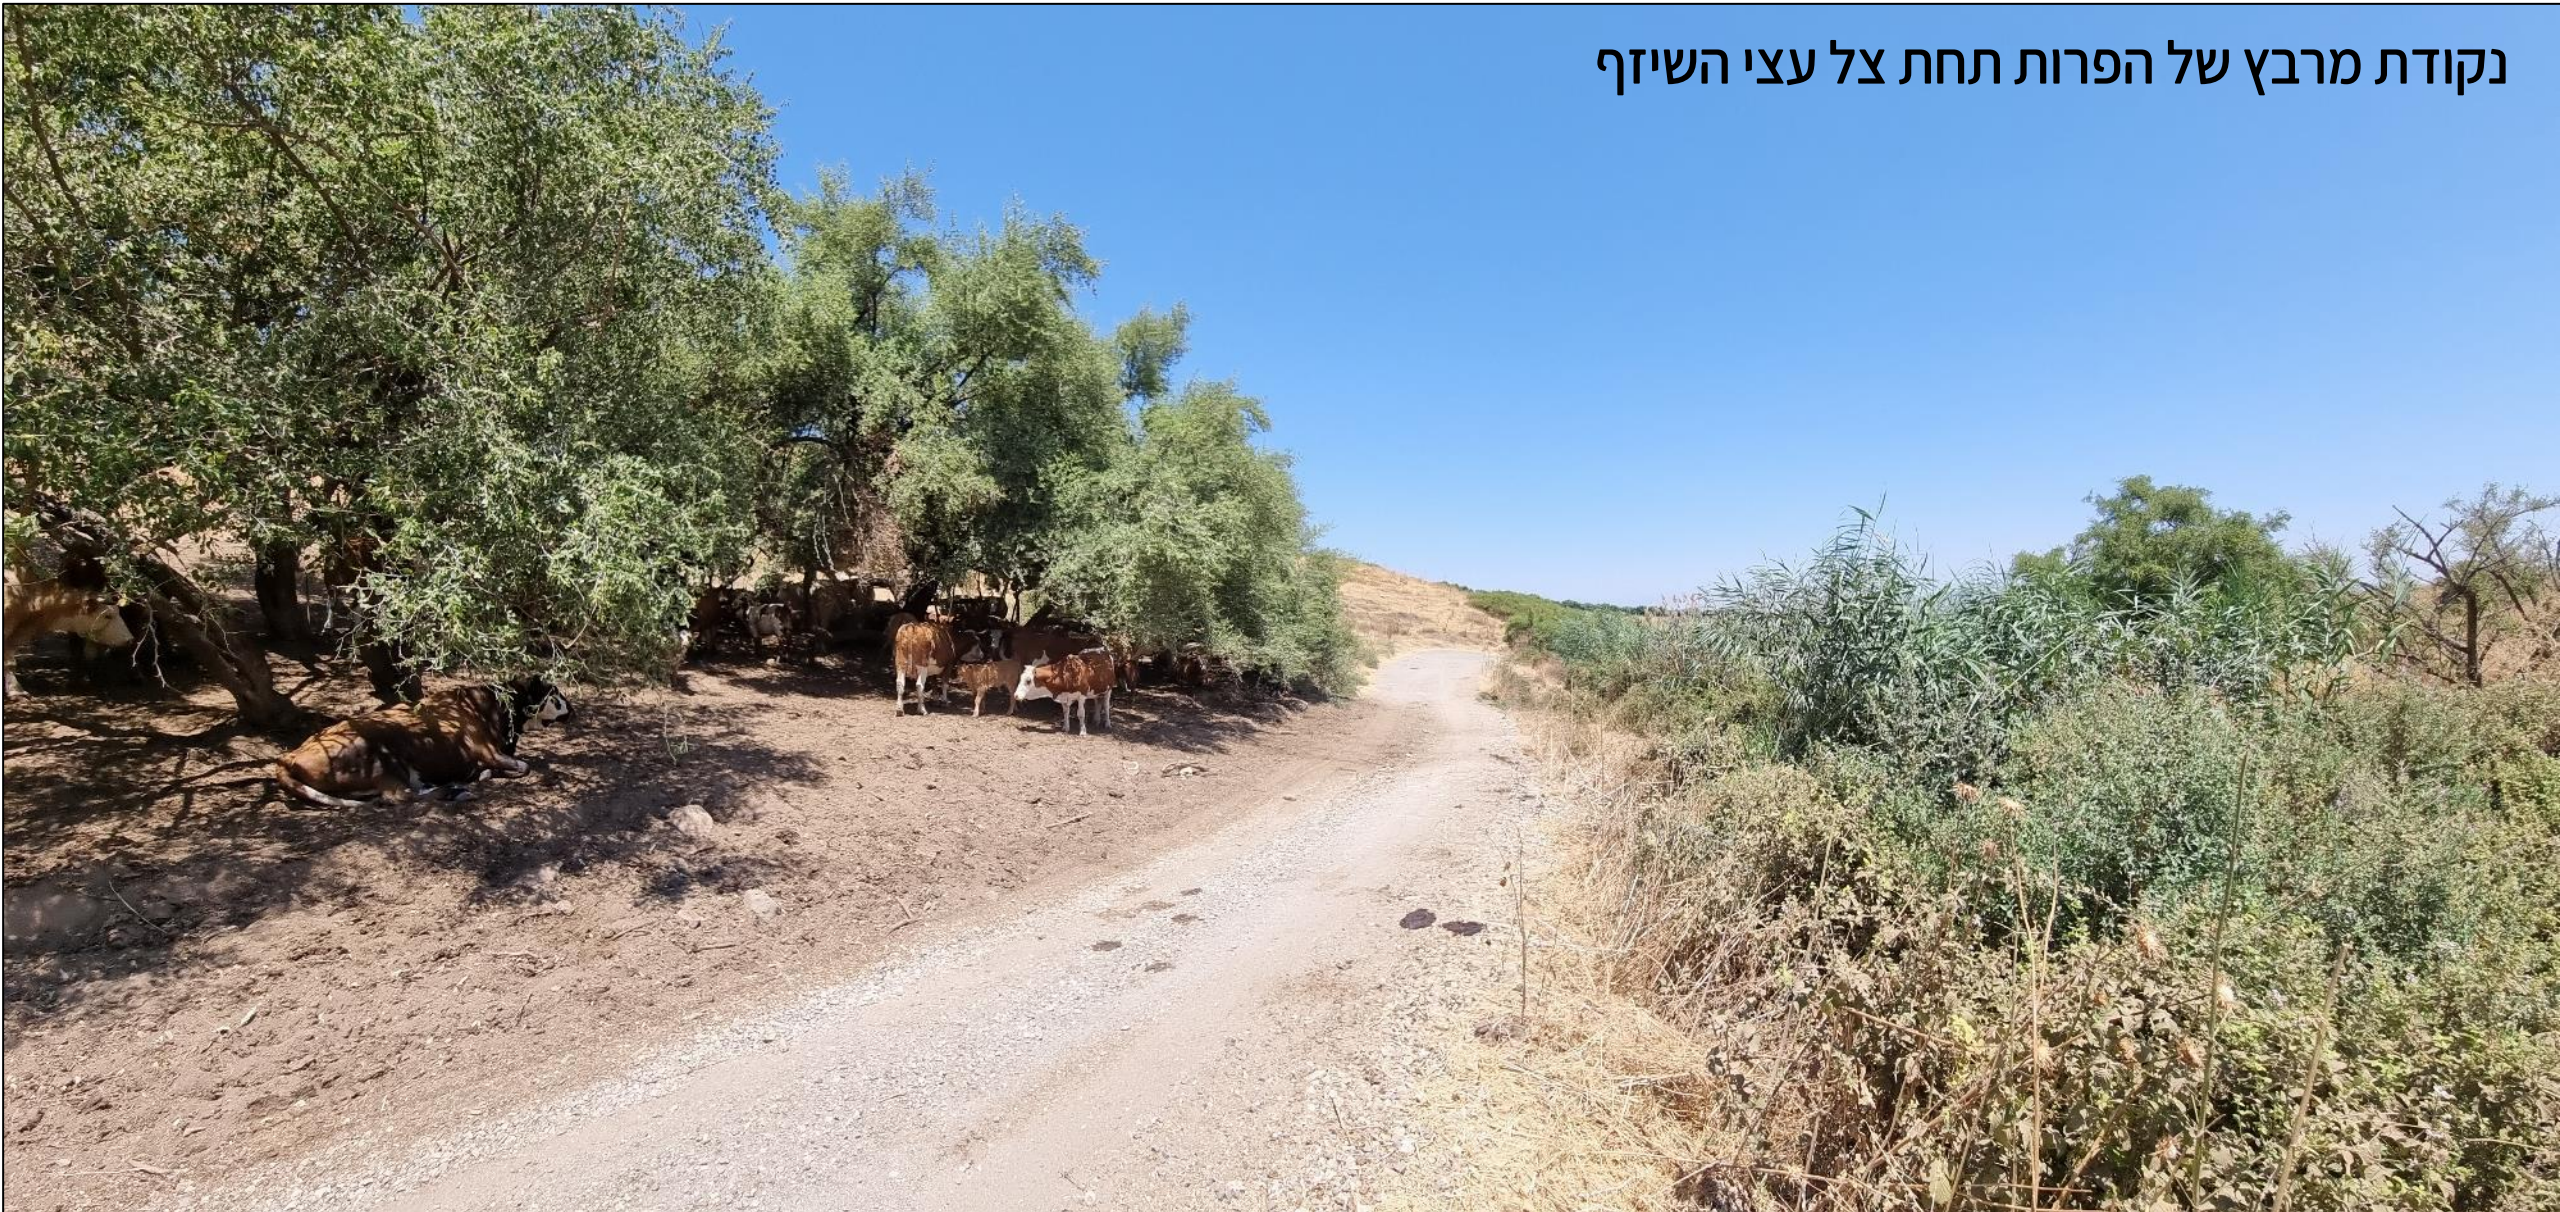
נקודת מרבץ של הפרות תחת צל עצי השיזף
