# מעלה אגן נחל דיסון סקר מעיינות הידרולוגי

ניתוח איכויות וכמויות מים,

על בסיס ממצאי הדיגום - אביב 2022

יוני 2022, סיוון תשפ"ב, ירושלים

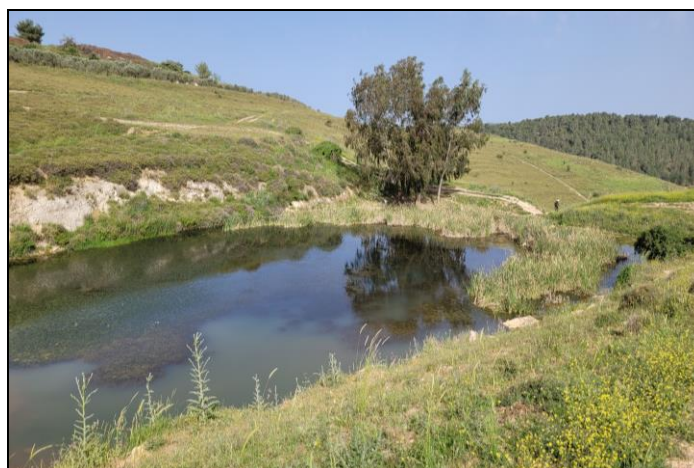
#### העין הכחולה

מעין הנובע בשולי גבעת חלב, בחלקו התיכון והמתון של נחל חלב. המעין מייצר בריכה גדולה, שמימדיה כ-30x20 מ'. ממוצא הבריכה זורמים המים למורד נחל חלב. ישנם סימני נביעה (צומח הידרופילי) בערוץ במעלה הבריכה, אולם בעת הדיגום הנביעה הייתה יבשה. ככל הנראה, בתוך הבריכה ישנן נביעות פעילות. מי המעין זורמים למורד ומחלחלים עוד בטרם הגעתם לעיינות אומצא. שפיעת המעין נמוכה (כ-0.9 מ"ק"ש). אזור ההזנה של הנביעות מאופיין בשטחים פתוחים, טבעיים וחקלאיים.

איכות המים במעין טובה מאוד ומעידה על העדר השפעת המזהמים בסביבה.

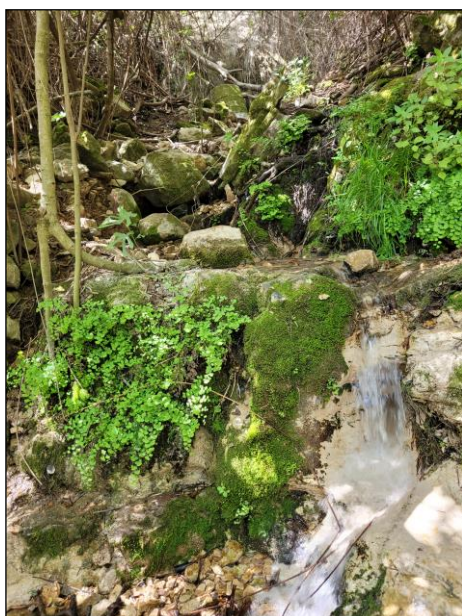
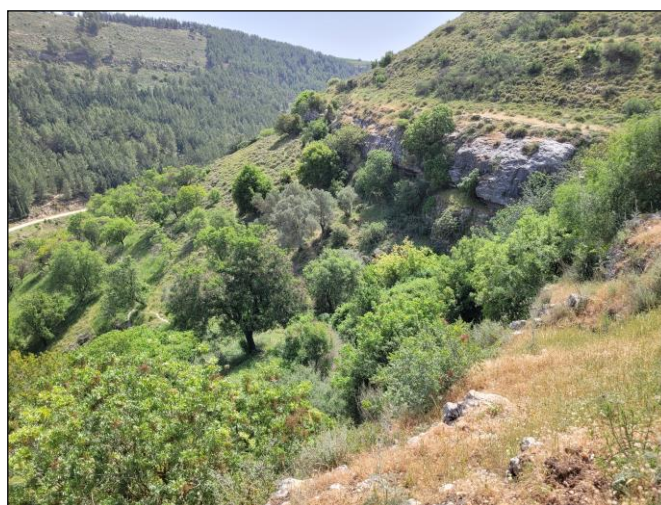
## עיינות אומצא

סדרת מעיינות הנובעים בחלקו התחתון והתלול של נחל חלב. במקום אותרו מספר מעיינות הנובעים ממדרגות סלע ומייצרים זרימה איתנה בנחל חלב. הזרימה החזקה ייצרה צומח הידרופילי המשתרע באפיק הנחל מאזור הנביעות ועד לחיבור עם נחל גוש חלב. שפיעת המעיין בינונית (כ-10.7 מק"ש). אזור ההזנה של הנביעות מאופיין בשטחים פתוחים, טבעיים וחקלאיים. איכות המים במעיין טובה מאוד ומעידה על העדר השפעת המזהמים בסביבה.

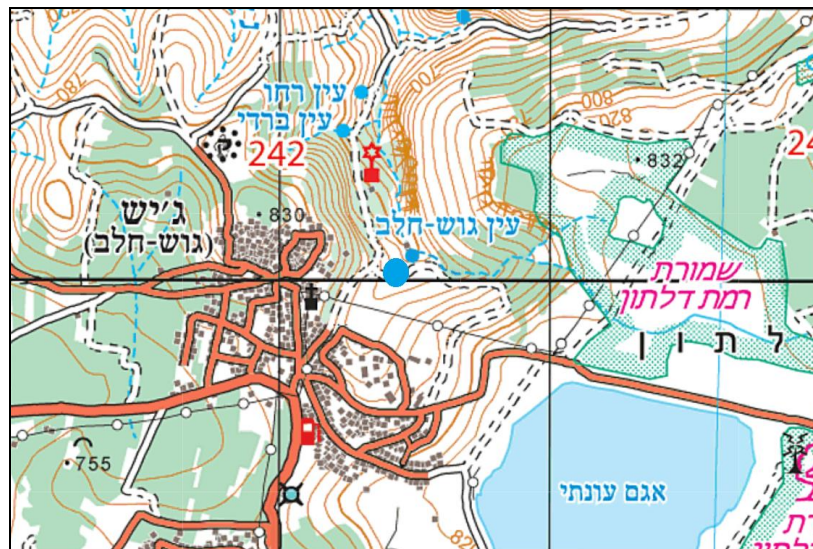
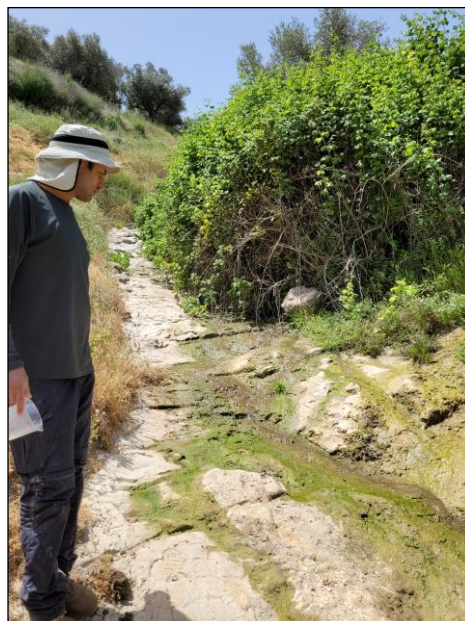
### נביעות במעלה עין גוש חלב

נביעות ערוץ במעלה עין גוש חלב, הבוקעות ממחשופי סלע. הזרימה מייצרת צומח הידרופילי לאורך ערוץ הנחל. שפיעת המעיין החלשה (כ-0.55 מק"ש) אינה תורמת לזרימה במורד והמים נבלעים לתוך האפיק. אזור ההזנה של הנביעה מאופיין בשטחים פתוחים, טבעיים וחקלאיים. איכות המים במעיין מעידה על מיהול עם מים ממקור מזוהם, זאת ע"פ ריכוזי החנקן הכללי, הכלוריד והניטראט הגבוהים באופן ניכר מרמות הרקע.

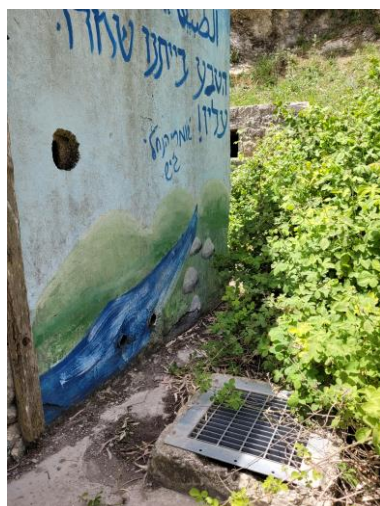
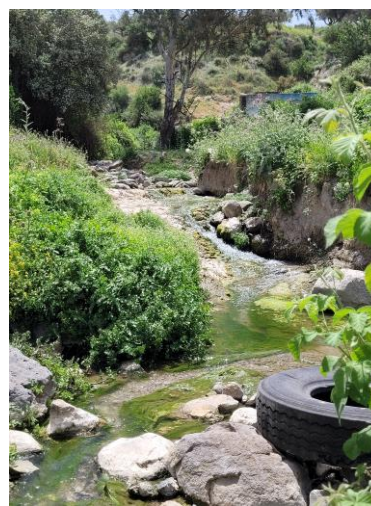
## עין גוש חלב

מעיין הנובע ממזרח ובמורד הכפר גוש חלב (ג'יש), מתוך מבנה איחוז. בסקר שנערך בעבר, המעיין נבע משני מקורות: מקור עילי (שוקת צידית) ומקור תת קרקעי אחוז. שני המקורות הזינו את הנחל במשך כל ימות השנה. נכון ל-5.22, המעיין נובע רק ממקור תת קרקעי, כאשר ההזרמה מתרחשת כ-10 מ' במורד האיחוז. סביבת המעיין מאופיינת בשטחי מרעה, בעוד שמעלה המעיין מאופיין בשטח בנוי. אזור ההזנה של המעיין מאופיין בשטחים פתוחים, טבעיים וחקלאיים. שפיעת המעיין די גבוהה (כ-28.5 מק"ש), וגורמת לזרימה חזקה, צלולה ונטול ריח, המייצרת צומח הידרופילי המשתרע באפיק הנחל ממעלה הנחל ועד לחיבור עם נחל גוש חלב. לעיתים זורמים שפכים מג'יש, שכן כ-3% מהשפכים (כ-1.5 אלמ"ק בשנה) מסולקים לבורות ספיגה וחלקם מחלחלים לתת הקרקע. איכות המים במעיין מעידה על מיהול קל עם מים ממקור מזוהם, זאת ע"פ ריכוזי החנקן הכללי, הכלוריד והניטראט הגבוהים במעט מרמות הרקע.

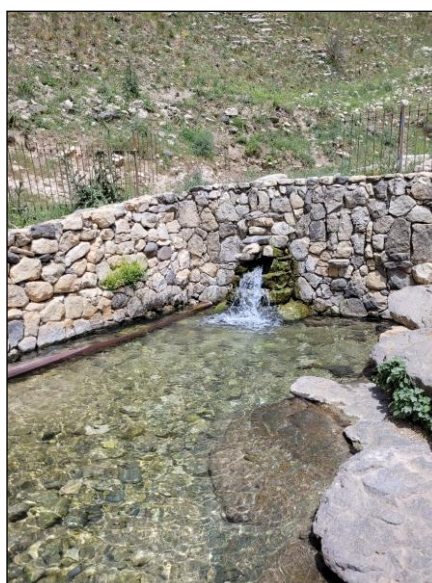
## עין עלווה

מעין ערוץ הנמצא ממערב ובמורד הגיא היורד ממושב כרם בן זמרה. המעין נובע מתוך שני צינורות הטמונים בקיר תמך. מי המעין, הנובעים במשך כל השנה בשפיעה גבוהה (כ-21.42 מק"ש), מקיימים (בצירוף מעיינות נוספים) זרימה בנחל, עד לחלחולם, בעונות היבשות, בנחל דישון. סביבת המעין מאופיינת בשטחי מרעה אינטנסיביים. המעין מאופיין בריבוי מבקרים. איכות המים במעין מעידה על מיהול קל עם מים ממקור מזוהם, זאת ע"פ ריכוזי החנקן הכללי, הכלוריד והניטראט הגבוהים במעט מרמות הרקע.

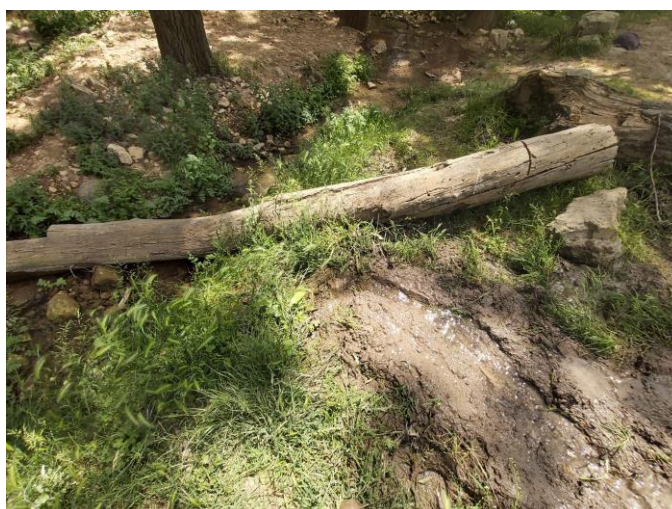
## נביעות במורד עין עלווה

צבר נביעות הבוקעות מתוך סדק טבעי במדרון, ממערב ובמורד נביעת עין עלווה. הנביעות, הזורמות במשך רוב השנה בשפיעה נמוכה (כ-1.11 מ"ק/ש), מתמזגים עם זרימת המים בערוץ, שמקורה בעין עלווה, עד לחלחולם, בעונות היבשות, בנחל דישון. סביבת המעיין מאופיינת בשטחי מרעה. המעיין וסביבתו מאופיין בעומס מבקרים נמוך. איכות המים במעיין מעידה על מיהול עם מים ממקור מזוהם, זאת ע"פ ריכוזי החנקן הכללי, הכלוריד והניטראט הגבוהים באופן ניכר מרמות הרקע. מקור הזיהום, ככל הנראה, בפעילות החקלאית של מושב כרם בן זמרה או מתשתיות לקויות בתחום המושב.

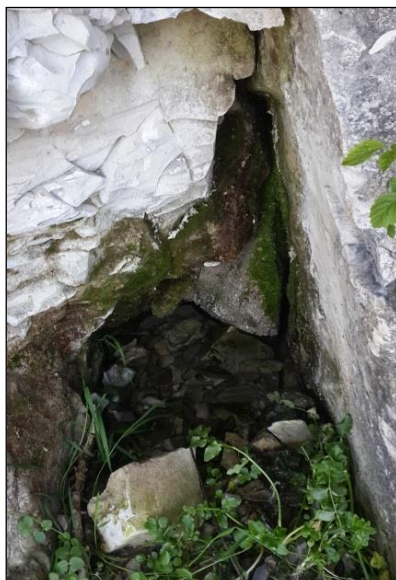
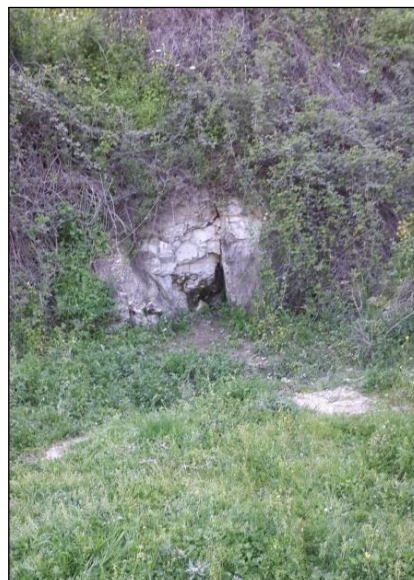
## עין ברדי

מעיין הנמצא מצפון ובמורד הכפר גוש חלב (ג'יש). המעיין נובע מתוך סדק טבעי במערה טבעית קטנה. מי המעיין משמשים לשתיית בקר הנמצא באזור. המעיין נובע במשך רוב השנה, אולם שפיעתו וזרימתו דלה (כ-1.03 מ"ק"ש) ונבלעת במורד בפני השטח. סביבת המעיין מאופיינת בשטחי מרעה טבעיים, בעוד שמעלה המעיין מאופיין בשטח בנוי. בעת הדיגום המים היו צלולים וחטרי ריח, אולם מידי פעם זורמים שפכים מהכפר, שכן כ-3% מהשפכים (כ-1.5 אלמ"ק בשנה) מסולקים לבורות ספיגה. איכות המים במעיין מעידה על מיהול קל עם מים ממקור מזוהם, זאת ע"פ ריכוזי החנקן הכללי, הכלוריד והניטראט הגבוהים במעט מרמות הרקע.

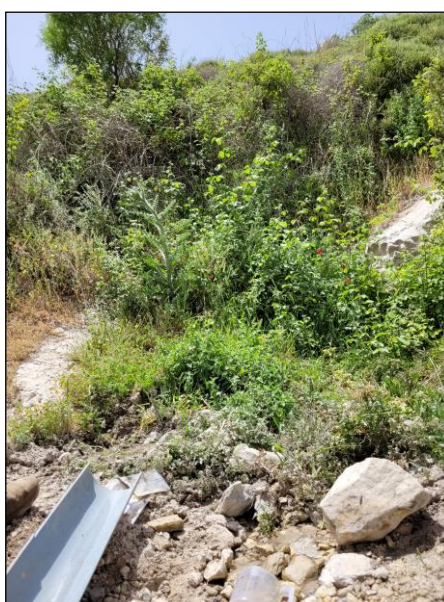
## עין מרעול

מעין הנמצא מצפון ובמורד הכפר גוש חלב (ג'ש). המעין נובע מתוך סדק טבעי, סמוך לשביל הגישה מכפר גוש חלב. מי המעין משמשים לשתיית בקר באזור. המעין נובע במשך רוב השנה, אולם שפיעתו וזרימתו דלה (כ-0.51 מק"ש) ונבלעת במורד בפני השטח. סביבת המעין מאופיינת בשטחי מרעה טבעיים, בעוד שמעלה המעין מאופיין בשטח בנוי. בעת הדיגום המים היו צלולים וחסרי ריח, אולם מידי פעם זורמים שפכים מהכפר, שכן כ-3% מהשפכים (כ-1.5 אלמ"ק בשנה) מסולקים לבורות ספיגה.

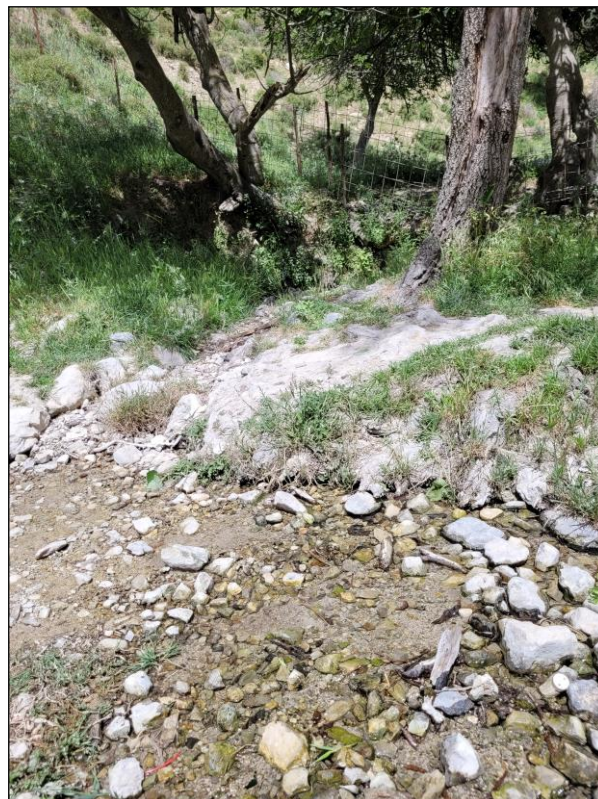
## נביעה בסמוך לנחל גוש חלב

מעיין הנובע סמוך לערוץ נחל גוש חלב. המעיין נובע מתוך סדק טבעי, ומיד מתמזג עם מי נחל גוש חלב לזרימה משותפת. המעיין נובע בחלק מעונות השנה, ומאופיין בזרימה בינונית (כ- 10.085 מ"ק/ש). סביבת המעיין מאופיינת בשטחים טבעיים. בעת הדיגום המים היו צלולים וחסרי ריח.

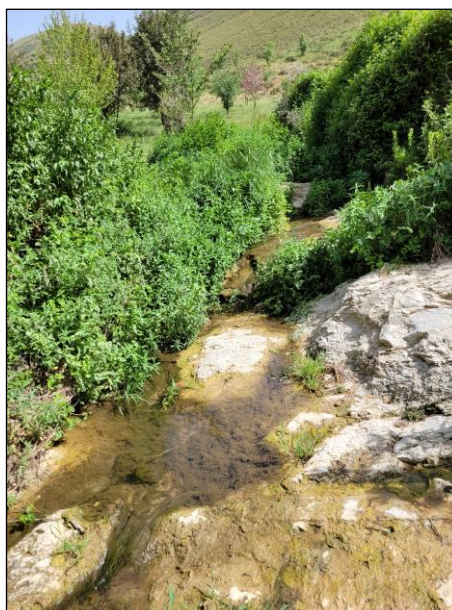
### נביעה במעלה מפגש הנחלים דישון-גוש חלב (על ערוץ נחל דישון)

מעיין הנובע בערוץ נחל דישון, במעלה מפגש הנחלים דישון-גוש חלב. המעיין נובע מתוך סדק טבעי, באפיק שהינו יבש לרוב ומיד מתמזג עם מי נחל גוש חלב לזרימה משותפת בנחל דישון. המעיין נובע בחלק מעונות השנה, ומאופיין בזרימה דלה (כ-3.1 מק"ש). סביבת המעיין מאופיינת בשטחים טבעיים, בה ניכר עומס מבקרים, בייחוד על רקע הכשרתו של חניון יום בסמוך לנביעה. איכות המים במעיין טובה מאוד ומעידה על העדר השפעת המזהמים בסביבה.

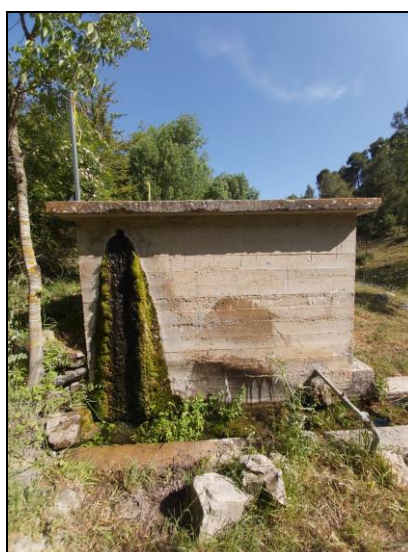
## עין סיף

מעיין הנמצא במעלה נחל מרעה, מתחת לקיבוץ ברעם. המעיין נובע בבאר חפורה בעומק של כ- 4.6 מ', אשר ממנה המים מוזרמים בצינור לשוקת בטון (ממדים: 5.20.51 מ', עומק מרבי: 25 ס"מ). מהמבנה המים זורמים לשוקת בטון ברוחב של כ- 50 ס"מ ועומק של כ- 30 ס"מ. משם, המים זורמים לנחל מרעה בערוץ בוצי רדוד. גלישת המים על מבנה הבטון יצרה התגבשות אבנית ועליה מתפתחים טחבי עלים. אזור ההזנה של המעיין מאופיין כשטח טבעי המצוי ככל הנראה מצפון לנביעה. המעיין נובע במשך רוב השנה, שפיעתו וזרימתו נמוכה (כ- 0.676 מק"ש) איכות המים במעיין טובה מאוד ומעידה על העדר השפעת המזהמים בסביבה.

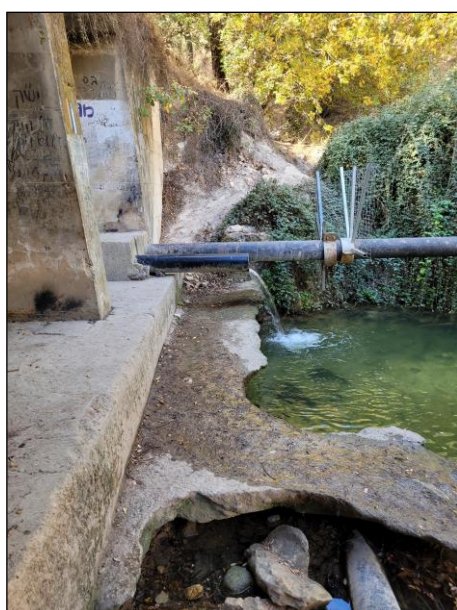
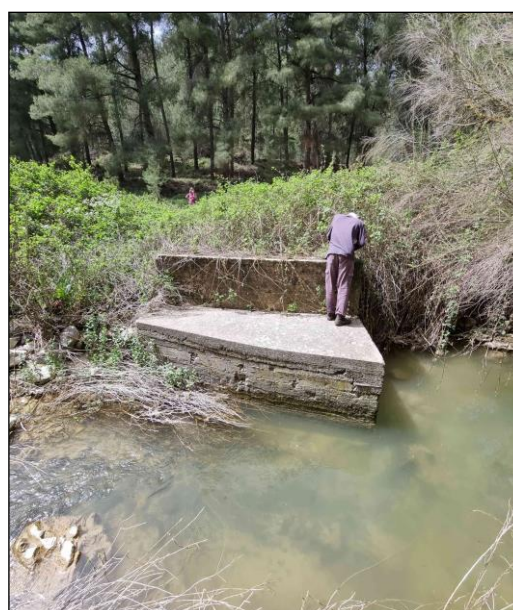
## איחוז מעיינות נחל דישון (פועה, גרגר, מרעה)

מעיינות נחל דישון (פועה, גרגר ומרעה) מאוחזים במבני בטון, ומנוקזים לצינור הנמצא מדרום-מזרח ובמורד קיבוץ ברעם. בצינור זורמים מים במשך כל השנה, בשפיעה ממוצעת הנעה בטווח 40.3-76 מק"ש, על פי מדידות בשנים 1997-2004. במדידות שנערכו ב-11.21 נמדדה שפיעה של כ-29.5 מק"ש. הזרימה נמשכת למורד נחל דישון, עד לחילחולה המלא. בעת הדיגום המים היו צלולים, ללא ריח. מתוצאות הדיגום עולה כי איכות המים במוצא הצינור טובה מאוד, ללא זיהום.

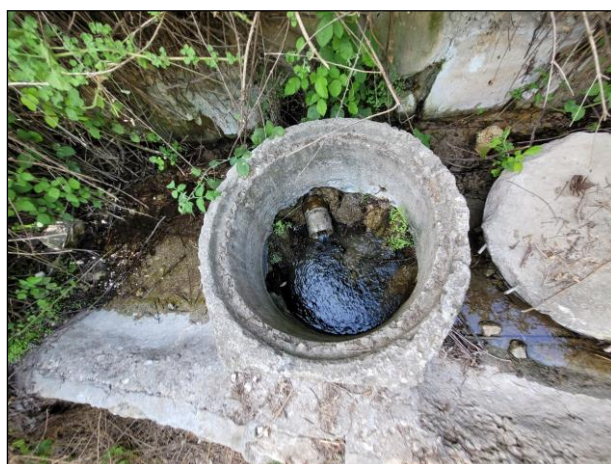
## עין ערבות

מעיין הנמצא מדרום-מזרח ובמורד קיבוץ ברעם. המעיין נובע מתוך מתקן איחוז, מכוסה בסבך פטל. ישנם כ-5-6 זרמים היוצאים לפני השטח מתוך צינורות טמונים או מתוך סדקים בבטון מבנה האיחוז. המעיין נובע במשך רוב השנה, שפיעתו וזרימתו בינונית (כ-5.71 מק"ש). הזרימה נמשכת למורד נחל דישון, עד לחילחולה המלא בפני השטח. בעת הדיגום המים היו צלולים וחסרי ריח.

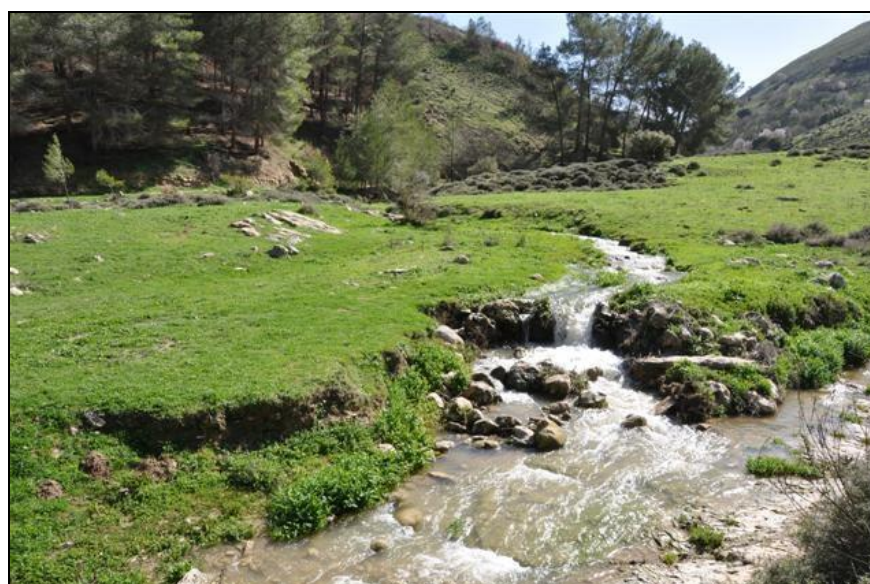
## מורד נחל גוש חלב

במורד נחל חלב זורמים מים מהמעיינות במעלה הנחל ומשני יובליו המרכזיים (נחל חלב, ערוץ עין עלווה). מים אלו מתמזגים עם המים הזורמים בנחל דישון.

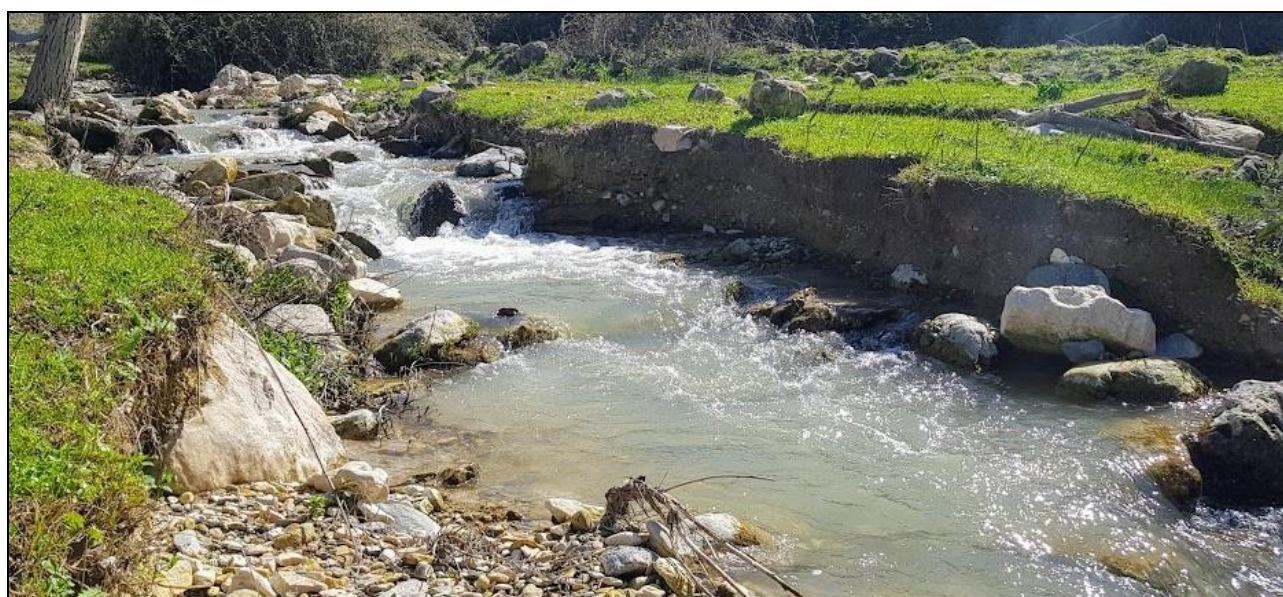
## מורד ערוץ עין עלווה

במורד ערוץ עין עלווה זורמים מים מהמעיינות במעלה הנחל. מים אלו מתמזגים עם המים הזורמים בנחל גוש חלב.
