## סקר אקו-הידרולוגי בנחלי יער ברעם

יוני 2023 - סיון התשפ"ג

הסקר בוצע עבור המדען הראשי של הקרן הקיימת לישראל  
ינואר 2023 – שבט התשפ"ג

יחידת המחקר, מכון דש"א (דמותה של ארץ)

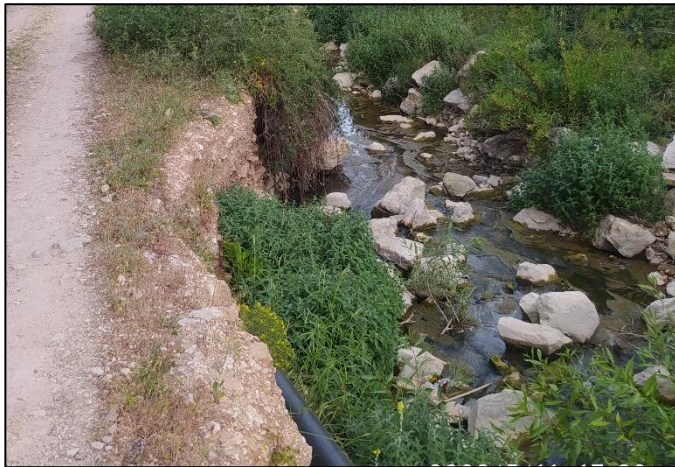
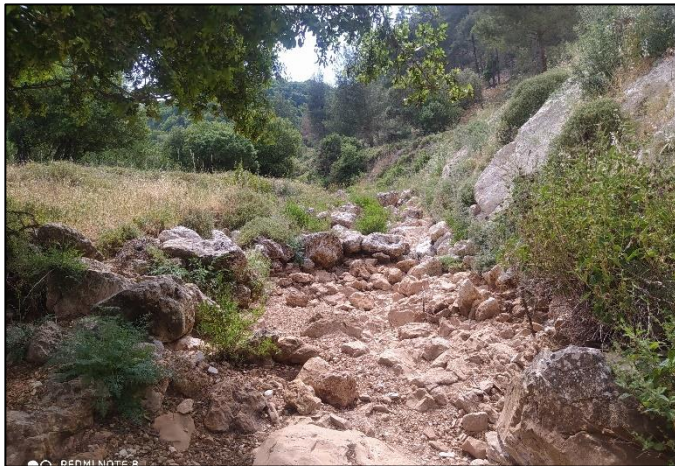
**תמונה 1:** דוגמאות למשטרי זרימה בנחל דישון. מימין למעלה זרימה איתנה במורד עין ערבות, משמאל למעלה זרימה עונתית ארוכה במורד קידוח ברעם 5, מימין למטה זרימה עונתית קצרה במעלה מפגש נחל ברעם, משמאל למטה זרימה שיטפונת במורד המפגש עם נחל צבעון. ניתן להתרשם מהירידה בכיסוי הצומח עם הירידה במשך הזרימה.

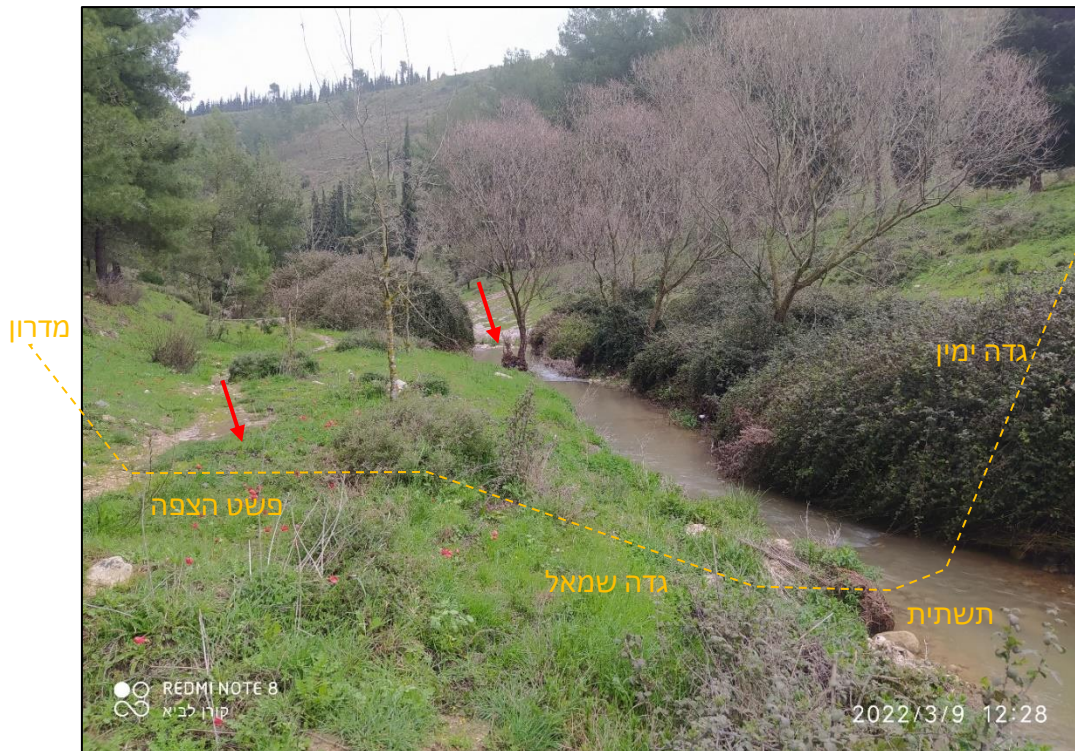
תמונה 3: מורד מפגש הנחלים דישון וגוש חלב. מבנה הערוץ מוצג סכמטית ע"ג התמונה. סחף אורגני ששקע במהלך שיטפון ינואר 2022 מסמן את גובה הזרימה במהלך השיטפון. סימני הזרימה מוצגים בחץ אדום תועדו בפשט ההצפה וע"ג גזעי עצים בתשתית ובגדות. 09/03/2022. צילום: לביא קורן.

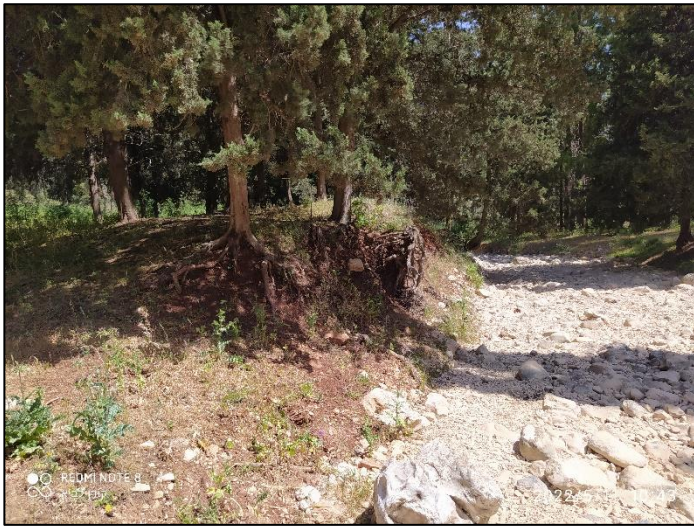
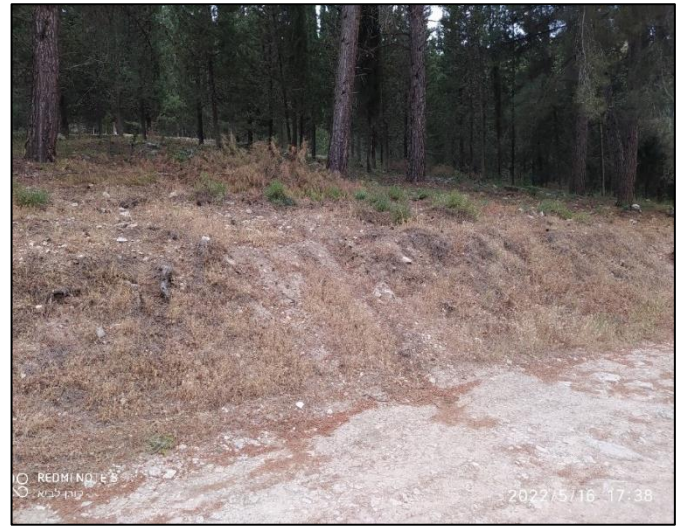
**תמונה 4:** חורשות נטועות בעמק נחל דישון. מימין, חורשת אורנים וברושים במקטע מוכלל דישון מעלה, בשל ריכוז הליגנין הגבוה תת היער דל, וסחף הקרקע ע"ג המתלולים מוגבר. משמאל, ברושים בגדת מקטע מוכלל דישון מורד. שורשי העצים חשופים בגדה על סף קריסה. מאי 2022. צילום: לביא קורן.

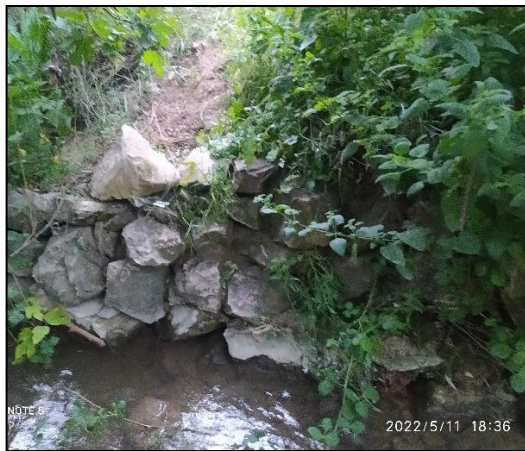
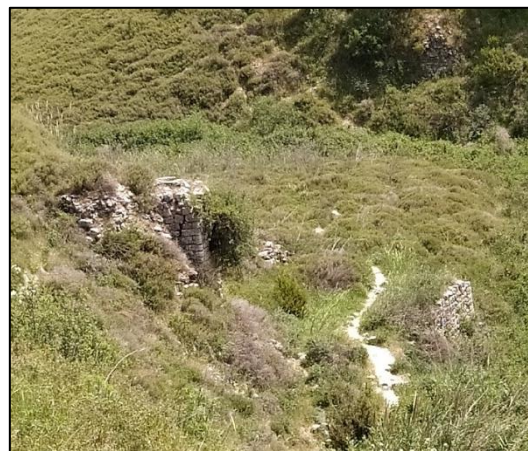
לאורך אפיק נחל גוש חלב ונחל דיסון (מקטעים גוש חלב ב'ד' ומקטעים דיסון 3,4 ו-8) נצפו 6 תחנות קמח עתיקות וחרבות (מפה 18). אמות המים המזינות את התחנות נהרסו במעט כליל. תחנות קמח מסוג זה, המונעות בכוח המים ניזונות ממי הנחל, המוסטים באמות מים מנקודה במעלה ונשפכות חזרה לאפיק במורד התחנה. כיוון שהתחנות צמודות נחל, הן חייבו במקרים רבים גם ייצוב מבני של אפיק הנחל. בהתאם לכך, תועדו במסגרת הסקר מספר רב של שרידים של חומות בתוך ובסמוך לאפיק בדמות אבני גזית. לא בוצעה במסגרת הסקר בחינה ארכיאולוגית של ממצאים אלה. לסיכום, ממצאים אלה, הינם עדות להפרות היסטוריות של משטר הזרימה ומבנה הנחל, ובעלות השפעה על האקולוגיה הנחלית.

תמונה 5: מימין אמת מים עתיקה במקטע גוש חלב ד', משמאל חומת אבן בגדת מקטע דיסון 6.

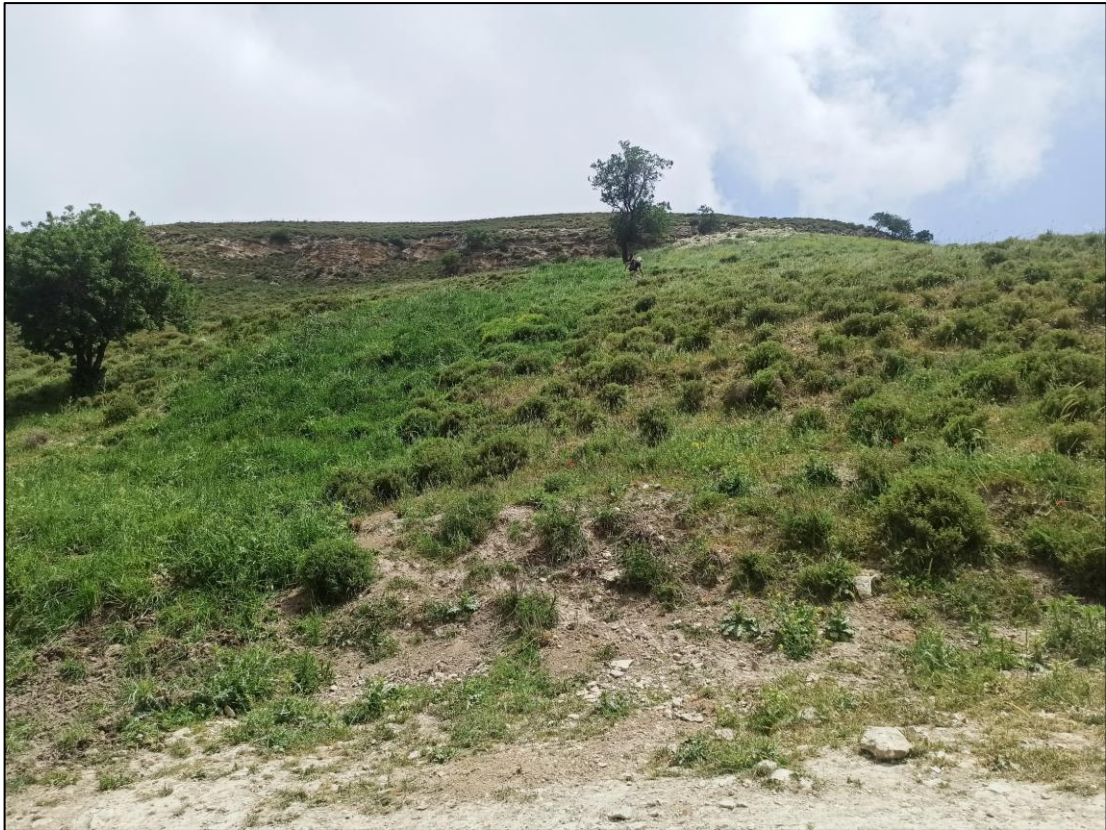
תמונה 6: השפעת רעייה על כיסוי הצומח בנחל גוש חלב. ניתן לראות ירידה בכיסוי הצומח בבתה וריבוי צומח רודרלי לאורך נחל גוש חלב באזור הסובל מרעיית יתר.

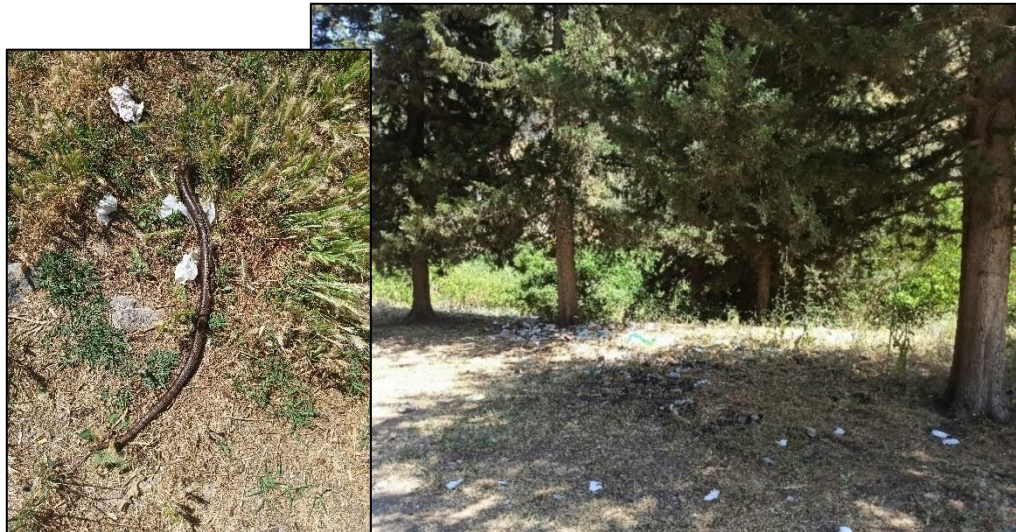
תמונה 7: דוגמאות להשפעות מטיילים על סביבת הנחל. מימין: אשפת מטיילים בשפך נחל מרעה לנחל דישון. משמאל. פגר של קמטן שהומת ככל הנראה על ידי מטיילים. מאי 2022. צילום: אביב אבישר

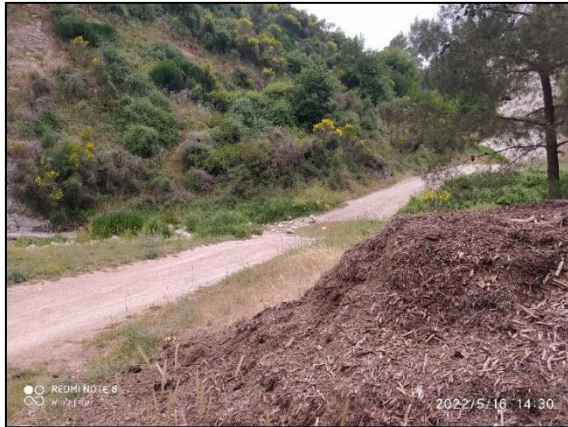
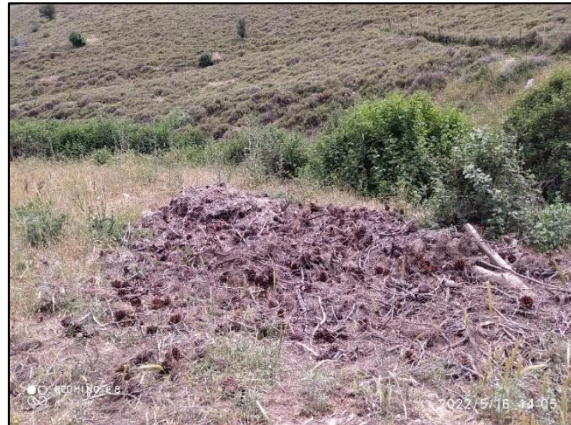
עוד נראו בשטח ערמות גזם, שהם תוצר של ממשק יער שוטף (תמונה 9). ערמות אלו של גזם או רסק גזם, המושארות בשטח לאורך זמן, יוצרות מעטה בלתי חדיר לשמש שהתוצר שלו הינו צלקת מופרת, עקרה לאורך זמן (אבישר ופרומקין 2013). זאת ועוד, שערמות אלו עלולות להיסחף בזרימות החורפיות ולהשפיע על איכות המים.

תמונה 9: גזם ורסק -גזם מושארים בשטח בגדות נחל דישון. מאי 2022. צילום: לביא קורן.

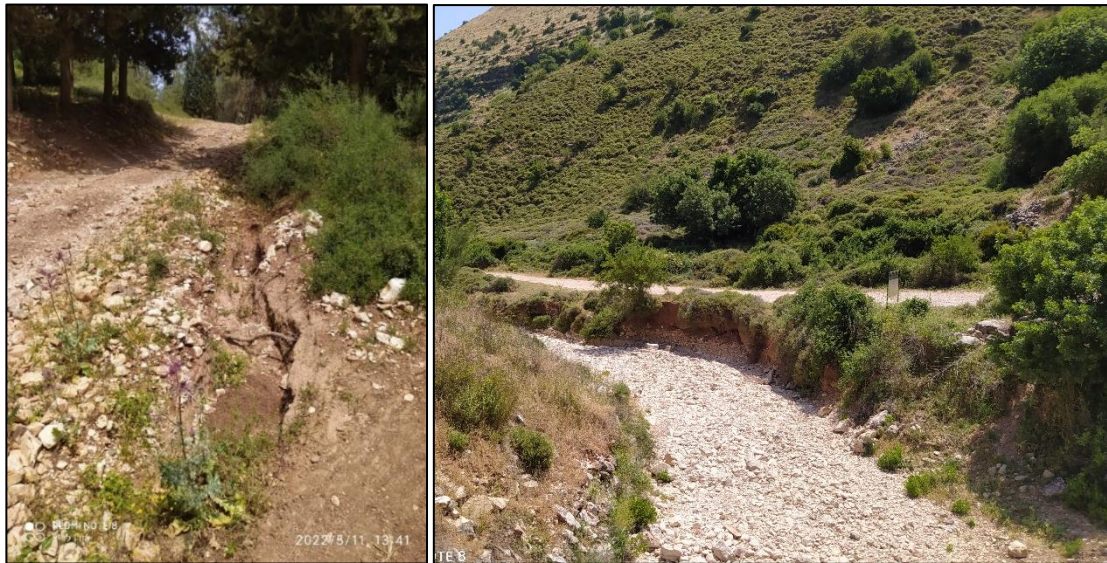
תמונה 11: התחטריות בדרכים והשפעתן על הנחל. מימין כשהדרך ממוקמת מעל גדת הסחיפה, היא חותרת מתחתיה ומסכנת את שלמותה. מורד קידוח ברעם 5, משמאל הדרך מרכזת נגר וגורמת לסחף קרקע. מאי 2022  
צילום: לביא קורן

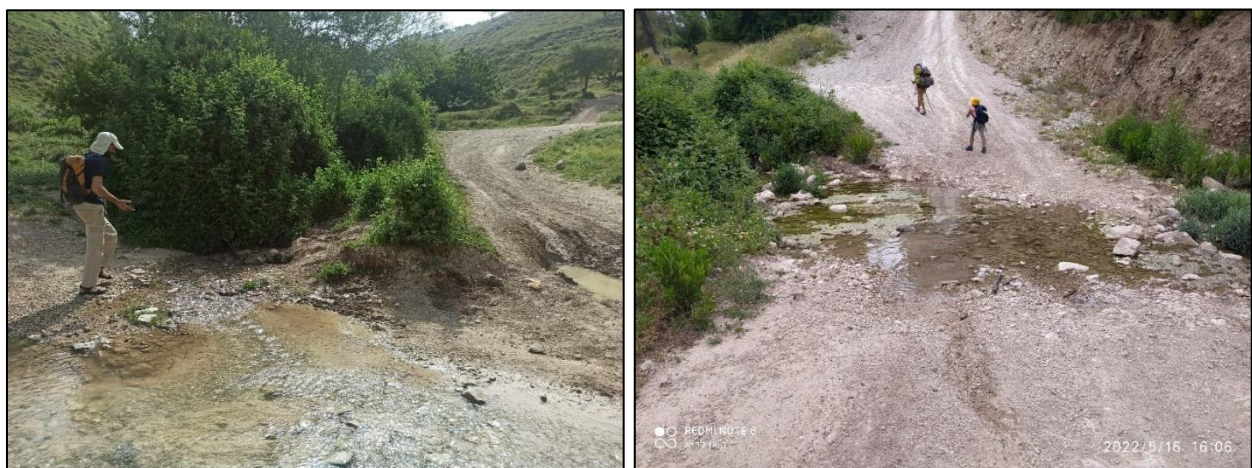
תמונה 10: לפחות 23 דרכים חוצות את נחל דישון מימין וגוש חלב משמאל. מאי 2022. צילום: לביא קורן ואביב אבישר.

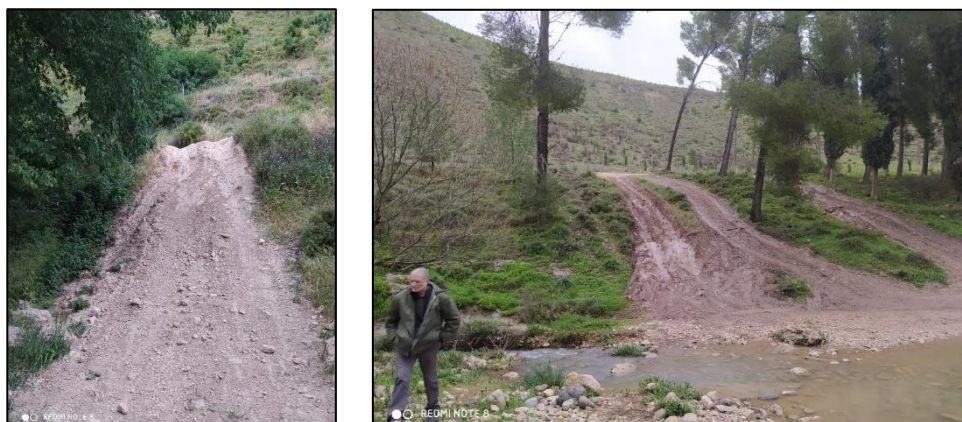
תמונה 12: רשת דרכי הרכב מעודדת כניסת רכבים הפוגעים בגדת הנחל ומעודדים דרכים פראטיות. מימין, מורד מפגש הנחלים דישון גוש חלב (מרץ 2022. צילום: לביא קורן), משמאל בשמורת נחל דישון בתחומי יער ברעם (מאי 2022. צילום: לביא קורן).

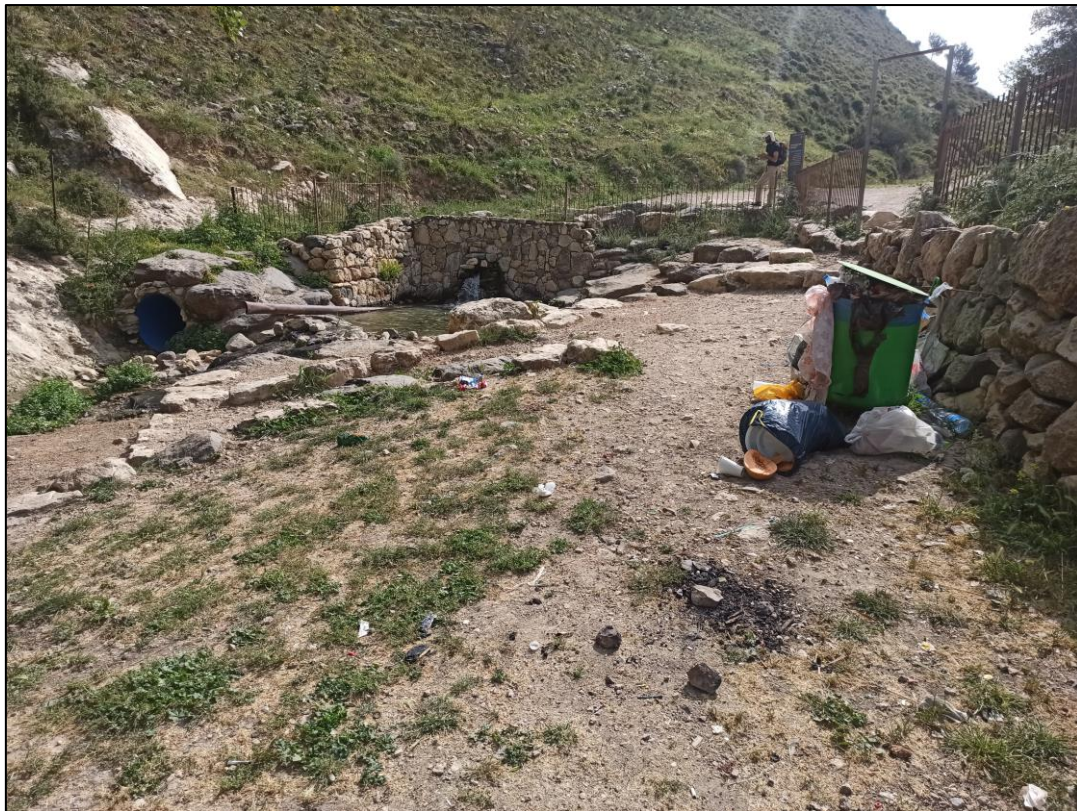
ערוץ עין עלווה נמצא ממערב ובמורד הגיא היורד ממושב כרם בן זמרה. המעיין הנובע מתוך שני צינורות הטמונים בקיר תמך שופע בזרימה יציבה חזקה (21.4 מ"ק/ש), ומאופיין בריבוי מבקרים. בשנים האחרונות בוצע בו פרויקט הנגשה של רמ"י (קש"פ) לרבות איגום של המעיין בבריכות שבשוק, הוספת טראסות ישיבה מבטנות ופחי אשפה (תמונה 13). איכות המים הבינונית שנמדדה במעיין מעידה על מיהול קל עם מים ממקור מזוהם, זאת ע"פ ריכוזי החנקן הכללי, הכלוריד והניטרט הגבוהים במעט מרמות הרקע (כהן, 2022). המורדות סביב למעיין מאופיינת בשטחי מרעה אינטנסיביים וייתכן שזהו מקור לזיהום דיפוזי. למרות עומס המבקרים ואיכות המים במעיין, בסיוור של מכון דש"א (יוני 2022) נמצאו במעיין בבריכת השכשוך ובמורד בריכת השכשוך פרטים רבים של סרטני שטצד ומבנים של שעירי כנף המעידים על זרימות יציבות ואיכות מים טובה. ייתכן שהדבר מעיד על כך שהפיתוח הפך את אזור המעיין לעמיד יותר למבקרים באמצעות ריכוז הקהל באזורים מסוימים, תוך שמירה על אזורים אחרים עם לחץ מבקרים נמוך יותר.

תמונה 13: עין עלווה לאחר הנגשתו למבקרים. מרץ 22. צילום: אביב אבישר

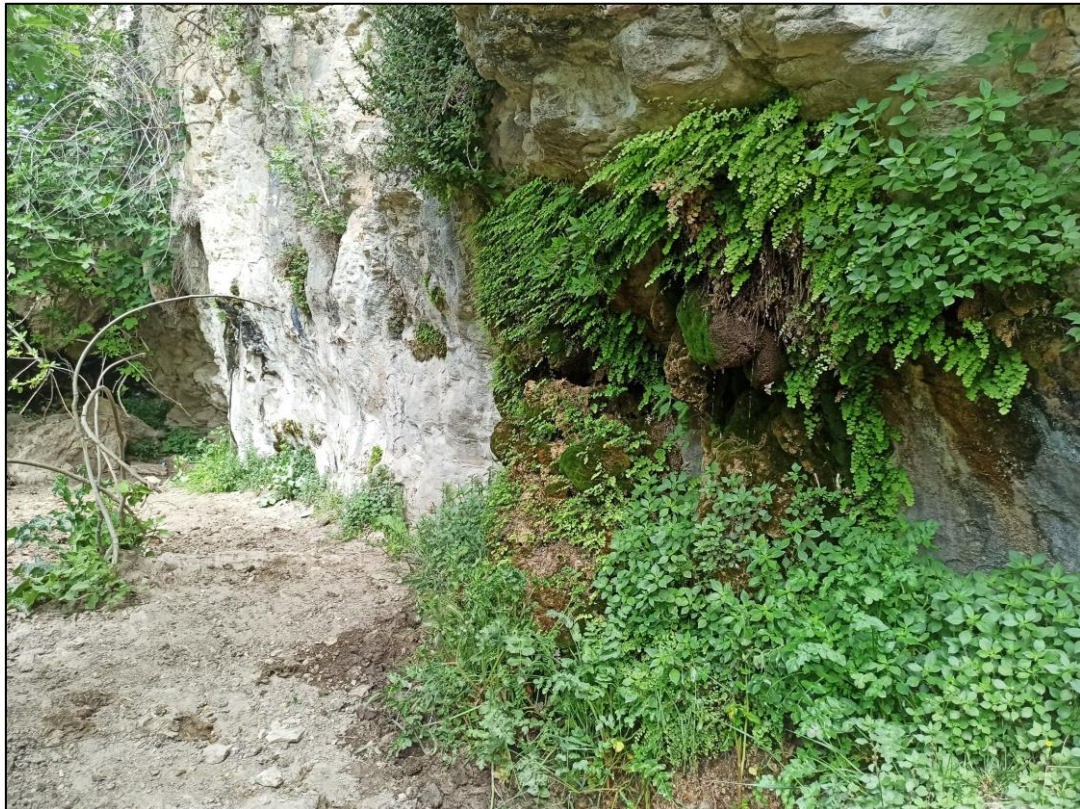
תמונה 14: מרבץ בקר בצבר המעיינות הסמוך לעין עלווה. מאי 22. צילום: אביב אבישר

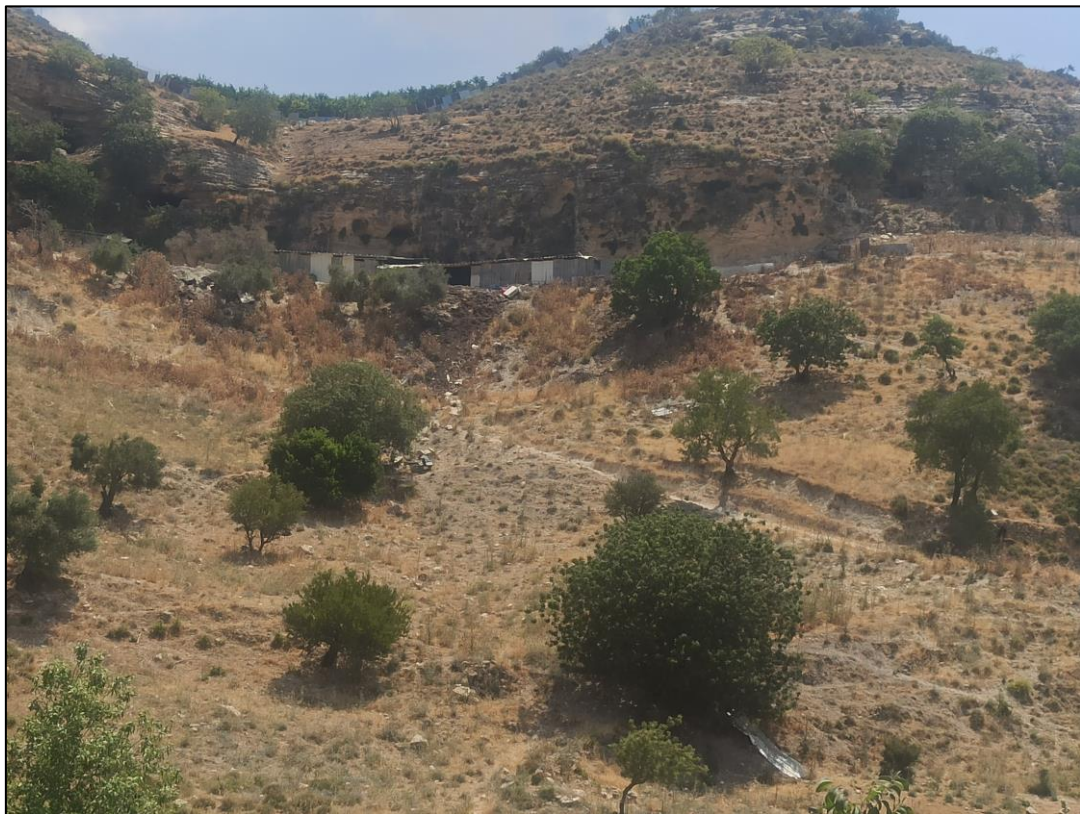
**תמונה 15: חוות עיזים ואיחוז מעיין במדרון סמוך לנחל גוש חלב. יוני 22. צילום: אביב אבישר.**

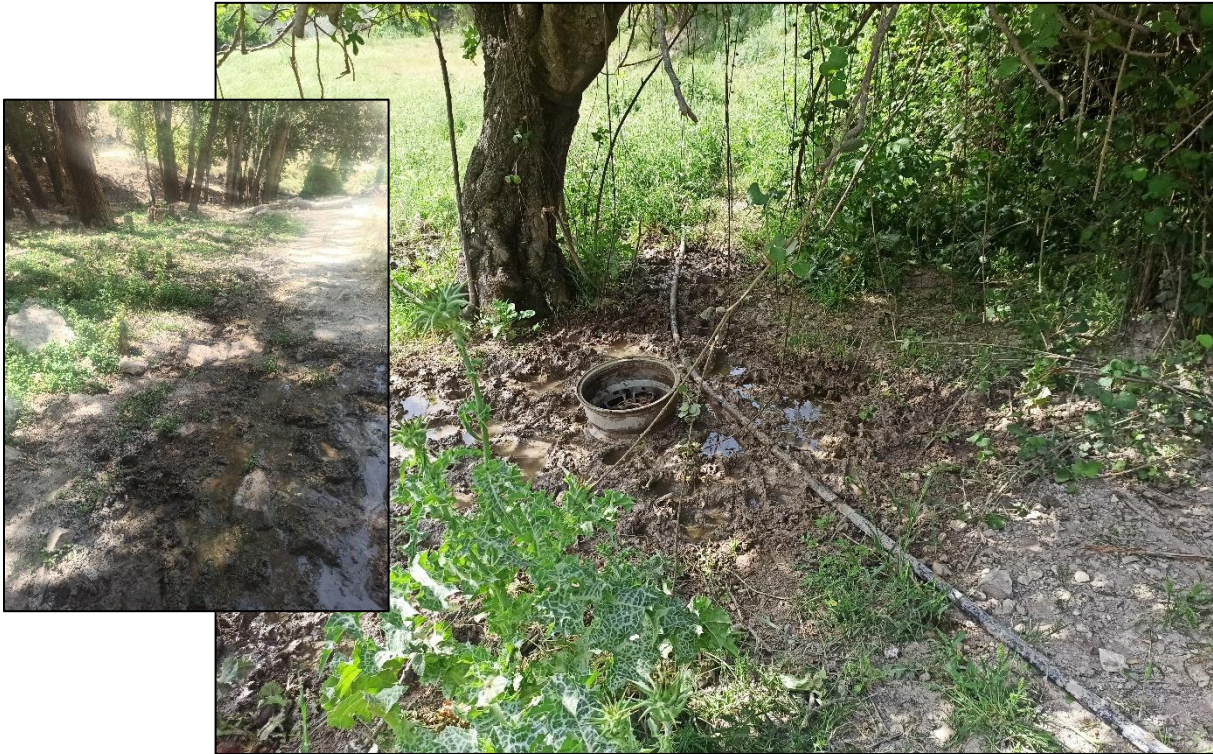
תמונה 16 : מרבצי בקר. בקרבת נחל גוש חלב מימין במורד עין עלווה משמאל. מאי 2022 צילום: אביב אבישר

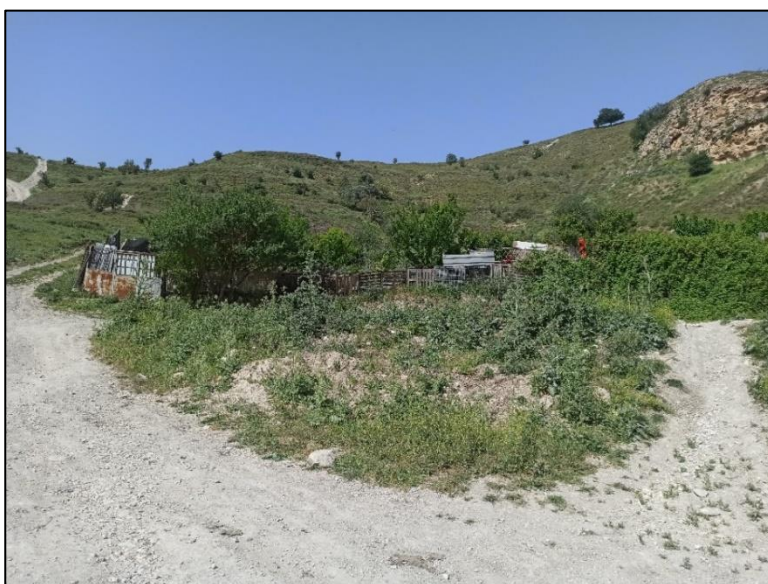
תמונה 17: חוות פיראטיות לאורך ערוץ נחל גוש חלב, יש חשד לניצול מי מעיינות לא מוכרים. החוות מגודרות עד לשפת הנחל. פסולת בנייה נשפכה על הגדה הקרובה לחווה. מאי 2022 צילום: אביב אבישר

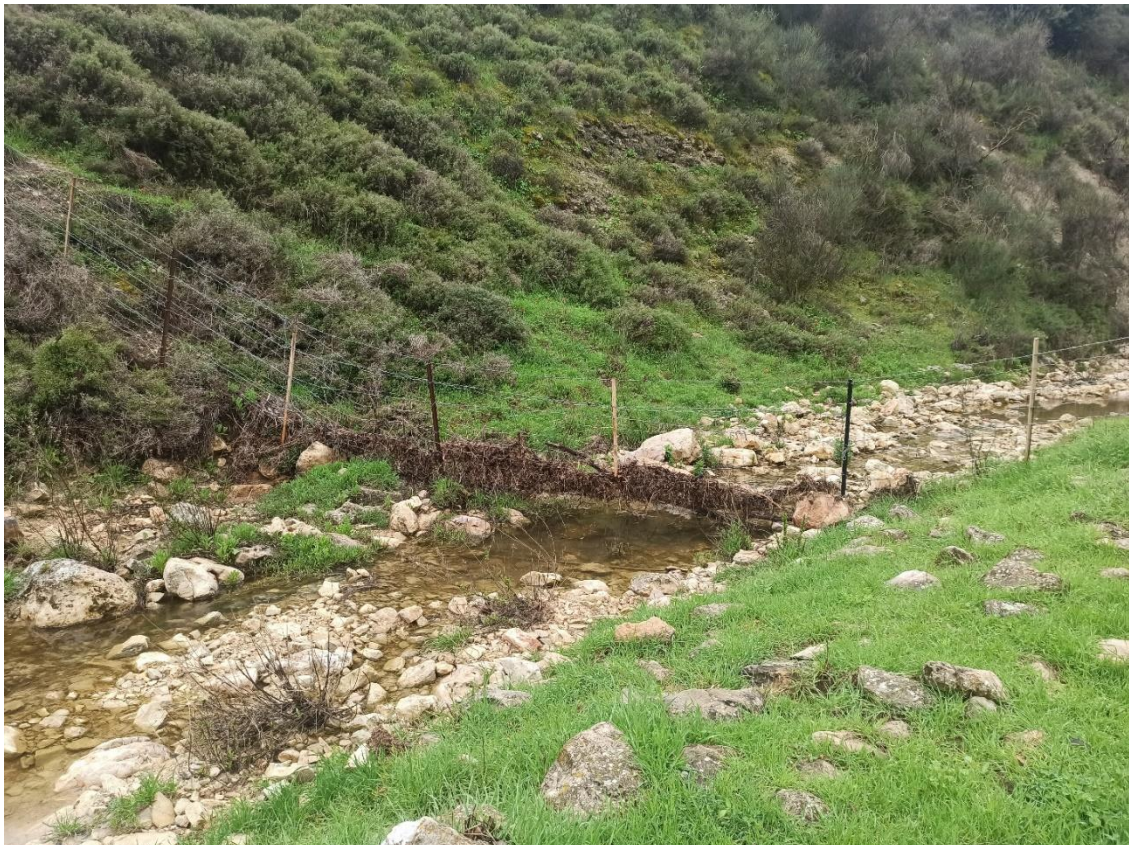
תמונה 18: גידור לרוחב ערוץ נחל דישון במעלה נקודת מפגש הנחלים גוש חלב-דישון. מרץ 2022. צילום: אביב אבישר.

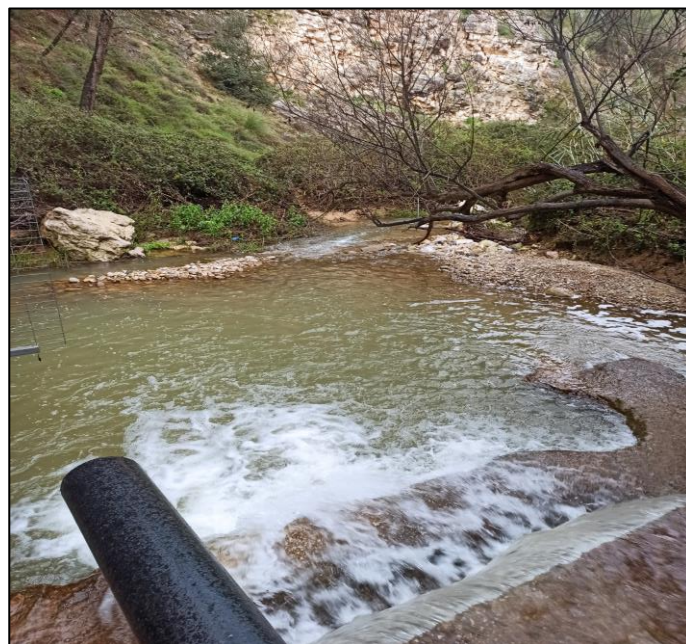
תמונה 19: נקודת המוצא של צינור המעיינות פועה, גרגר ומרעה מתחת לכביש 899. מאי 2022. צילום: אביב אבישר

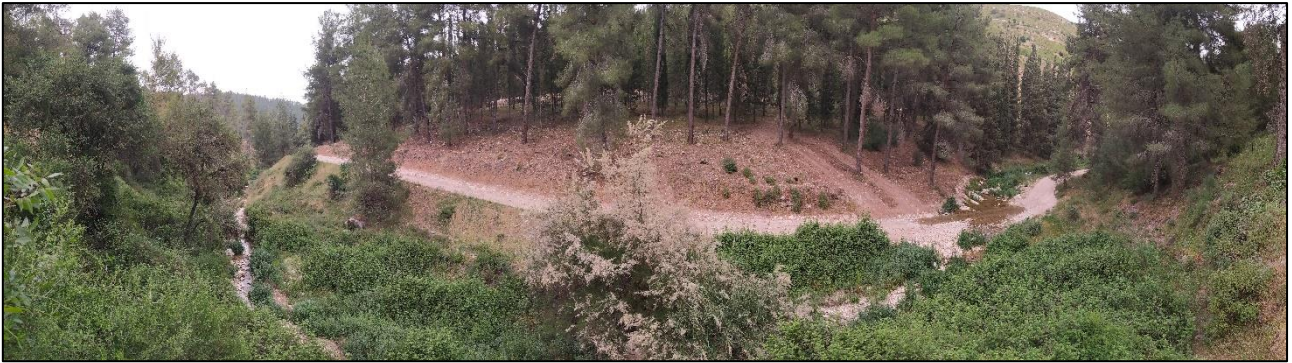
**תמונה 20:** תמונה פנורמית במורד מקטע 4. ניתן להתרשם מהדרכים הפיראטיות, וסחף הקרקע לאורך דרך הנוף החוצה את האפיק.

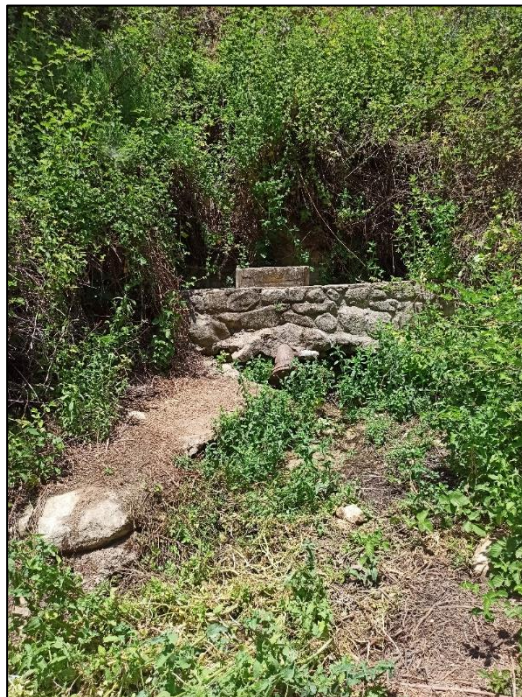
במקטע 6, במורד כביש 899 נובע **עין ערבות** בדופן השמאלית של עמק הנחל. המעיין נובע מתוך מבנה דמוי שוקת, מכוסה בסבך-פטל (תמונה 21), המים משוחררים לטבע מתוך השוקת. ישנם מספר זרמים היוצאים לפני השטח מתוך צינורות טמונים או מתוך סדקים בבטון המבנה. המעיין נובע במשך רוב השנה, שפיעתו וזרימתו בינונית (כ- 5.71 מ"ק ש"ש\*). איכות המים במעיין מעידה על מיהול קל עם מים ממקור מזוהם (כהן, 2022). בסקר של מכון דש"א נמצאו סרטני שטצד גם במעלה נביעה זו, כן אותרה נביעה קטנה כמה עשרות מטרים במורד, לנביעה זו השפעה שולית על הזרימה בנחל.

**תמונה 21:** עין ערבות. מאי 2022. צילום: אביב אבישר

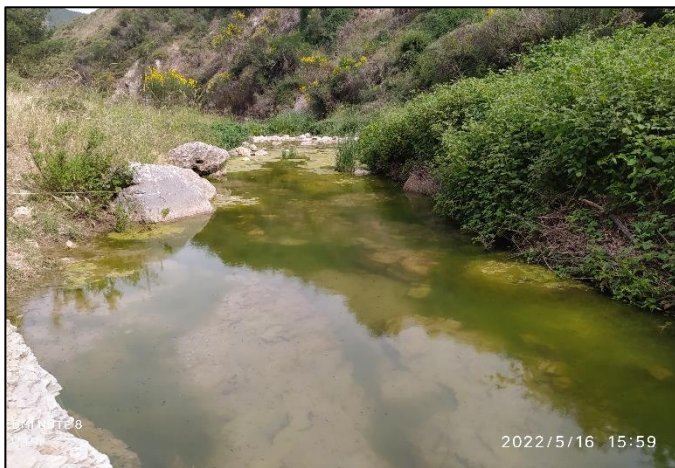
קטע נחל זה, זרם לאורך חודשי החורף והאביב (עד אפריל 2022) במאי הזרימה הרציפה הופסקה והתגלו שלושה קטעים שהחזיקו מים לתוך הקיץ והתייבשו בסתיו. העליון, מהווה בריכת סלע עם עומק מים של 60 ס"מ (במאי 2022) האמצעי כמאה מטרים במורד, הינו קטע זרם באורך של 200 מטרים המסתיים בבריכת סלע שהמים נעלמים במורדה, והתחתון, מהווה מקטע איתן מ-40 מטרים במעלה המפגש עם נחל גוש חלב ועד התאחדות הזרימה במפגש הנחלים. הצומח בשני הקטעים העליונים כולל צומח עשבוני רב שנתי, בהתאמה עם הרכב שנצפה גם במקטעי זרימה כאלה במורד הנחל. תשתית האפיק בשני הקטעים המשלימים שבין קטעי הזרימה העונתית הארוכה היא תשתית חלוקית, והצומח בקטעים אלה כולל פרטים פזורים של צומח רב שנתי המאפיין בתי גידול לחים (בגל"ח). מהתיאור לעיל, ניתן להסיק, (1) הבריכה העליונה מהווה נביעה עונתית המספקת זרימה לאורך החורף והאביב ומתאחדת עם הזרימה המגיעה מנחל גוש חלב למורד נחל דישון. (2) הקטע האמצעי והתחתון מוזנים או מנביעות חדשות או שהזרימה מהבריכה העליונה ממשיכה בזרימת חלוקים מתחת לתשתית הערוץ (זרימה היפוראית), זו נחשפת בקטע האמצעי ובמורד בקטע התחתון.

תמונה 22: נחל דישון במעלה מפגש נחל גוש חלב. מימין הבריכה העליונה, משמאל זרימה במקטע האמצעי. 16/05/2022 . צילום: לביא קורן.

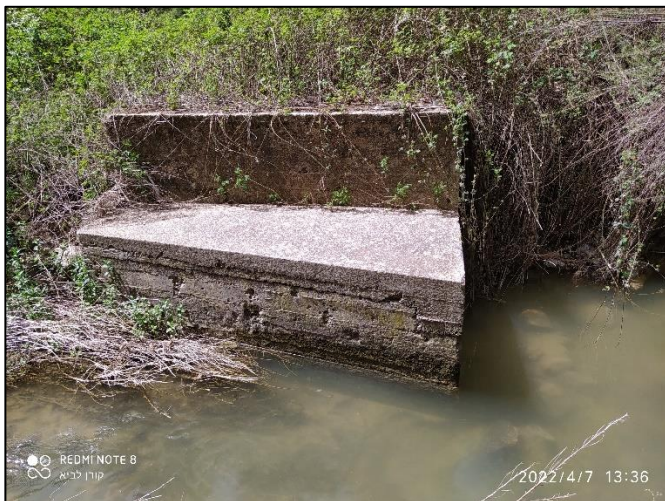
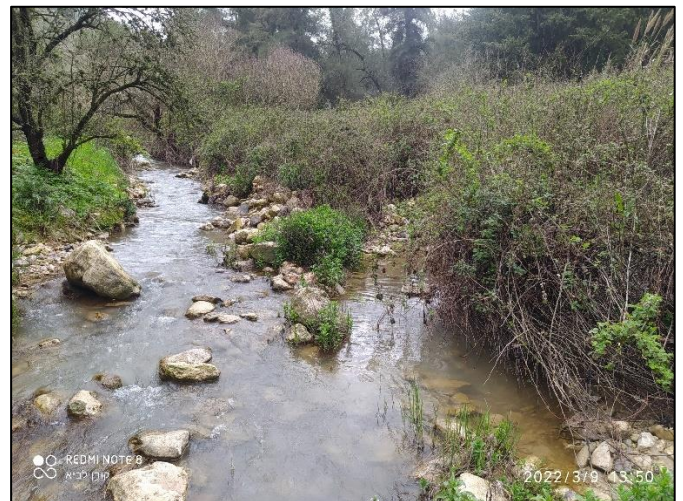
תמונה 23: מימין זרימת הפזרות, הזרימה אחודה מתחת לחלוקים והבולדרים בשרטון שבין ערוצי הזרימה. משמאל איחוז עין פועה.

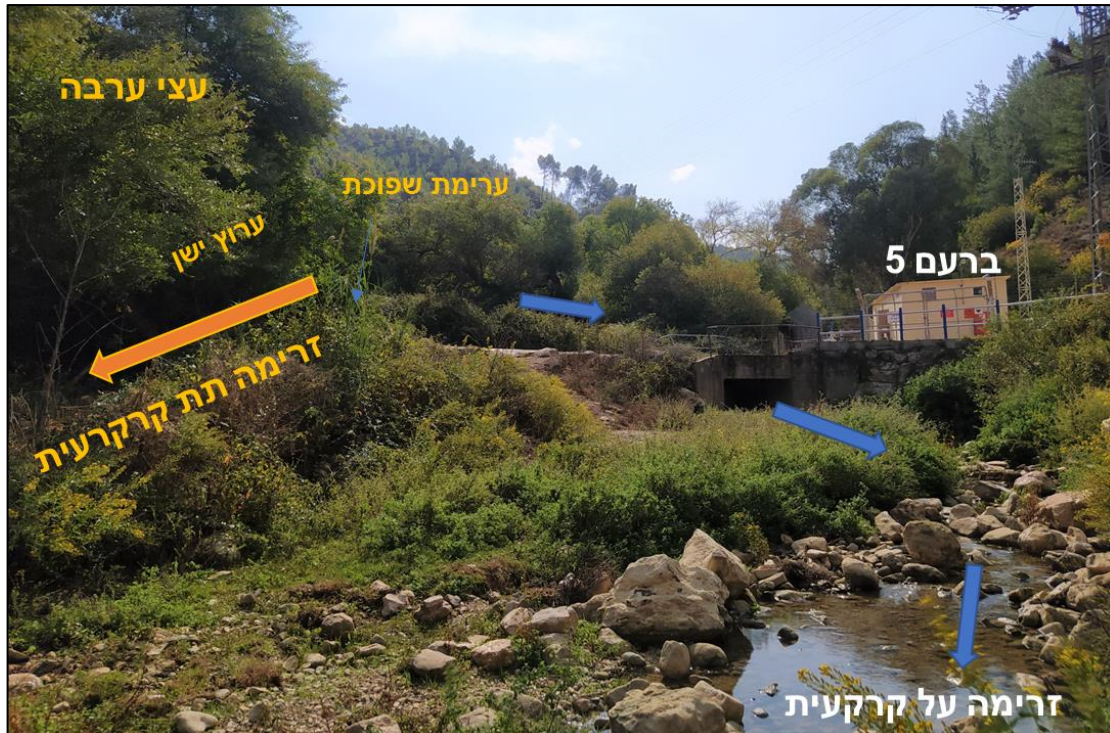
תמונה 24: עצי ערבה באפיק הישן של מקטע 7. היעדרות הערבות מהאפיק הקיים והדעיכה בכמויות המים מרמזות על זרימה בתת הקרקע אל עבר הערבות מתחת לערימות השפוכת.

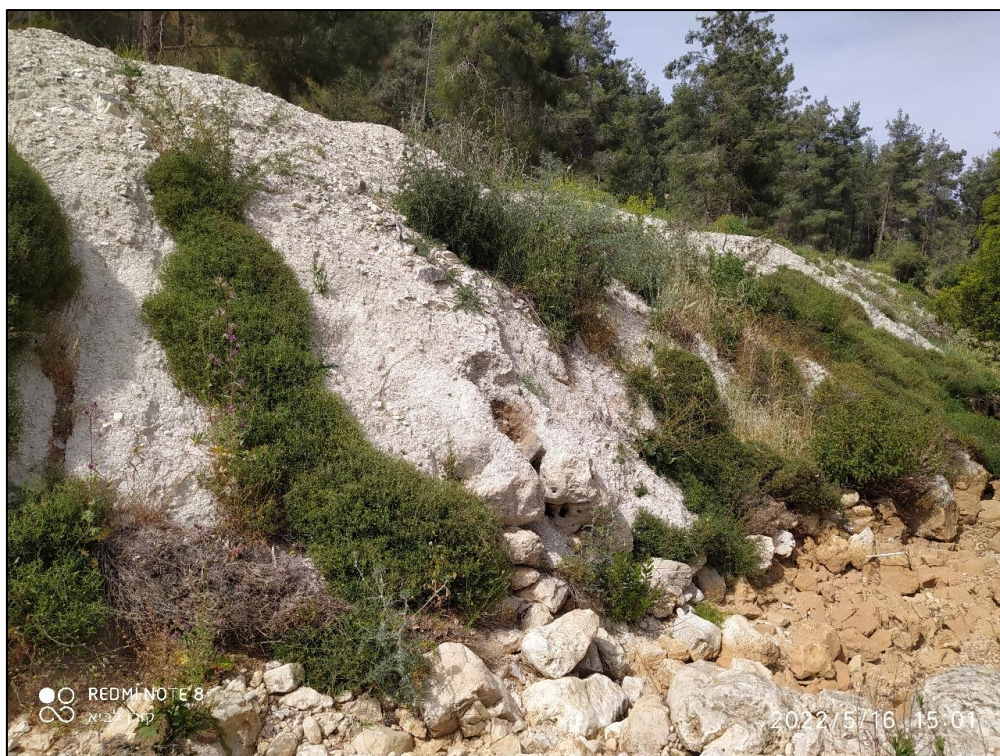
**תמונה 25: שפוכת על גדת מקטע דיסון 1. 16/05/2022. צילום: לביא קורן**

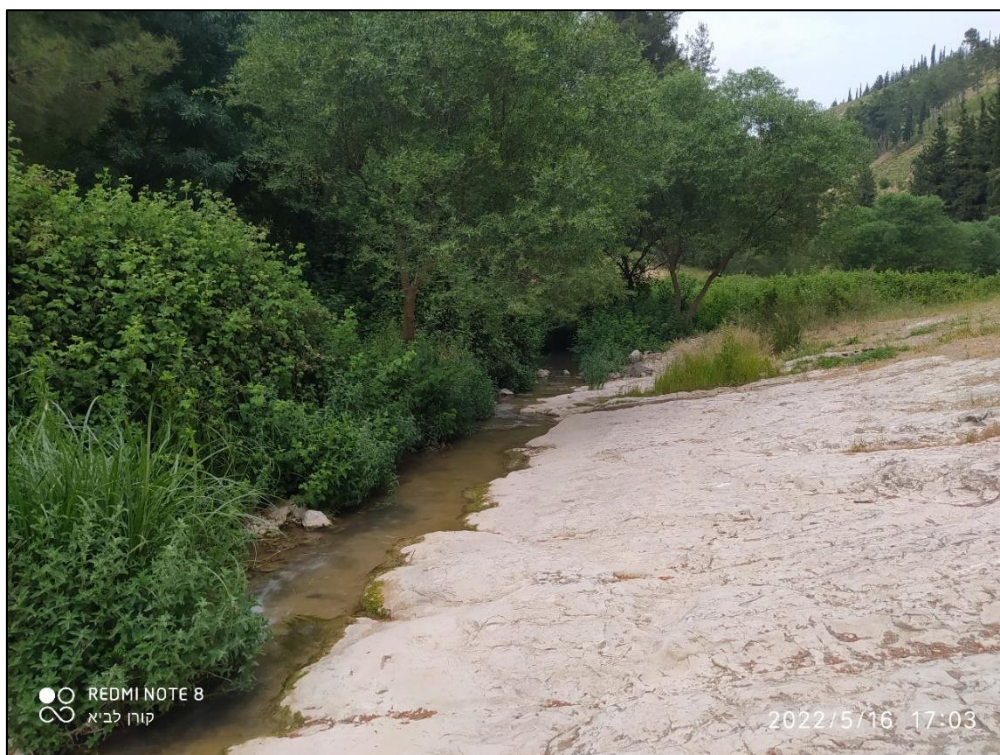
מקטע דיסון 4 מורכב ממחשופים רבים של סלע האם הקרטוני בתשתית האפיק המעיד על תנאים של סחיפה. ניתן להסיק שחלק גדול מהסחף המסופק מהמעלה (מנחל דיסון וגוש חלב) מועבר למקטע 5 במורד.

**תמונה 26: מחשופי סלע קרטוני במקטע דיסון 4 מלווים את האפיק**

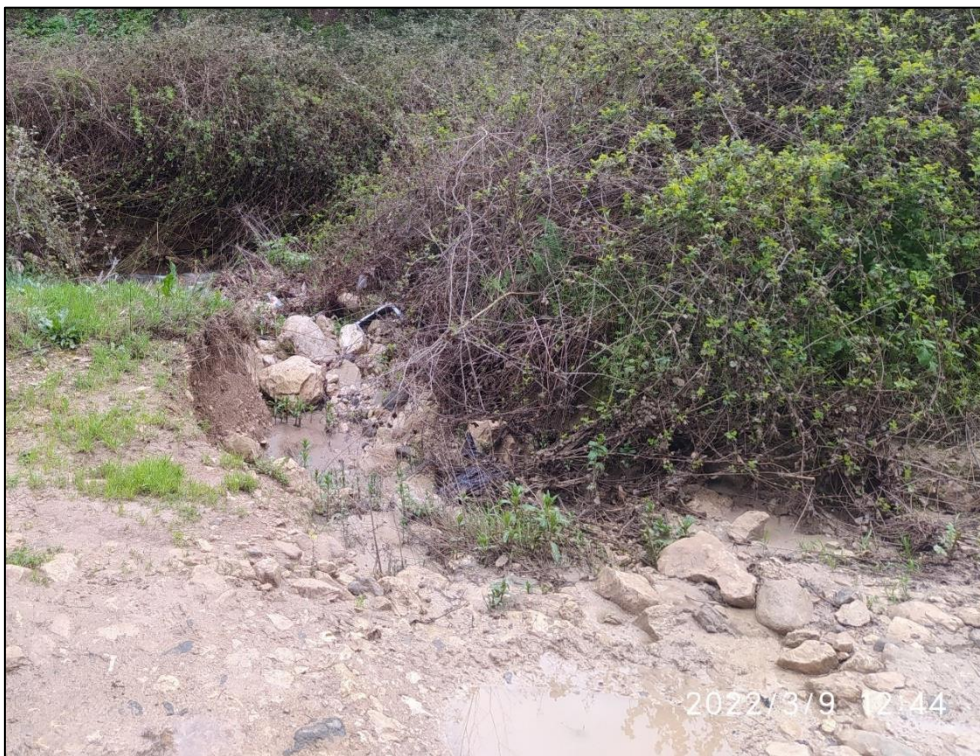
**תמונה 27:** התחתרות בדרך התפעולית בגדה השמאלית של מקטע 4. הזרימה השיטפנית זרמה על גבי הדרך העוברת בתוך פשט ההצפה. בנקודה זו היתה חזרה של מים מהפשט לאפיק.

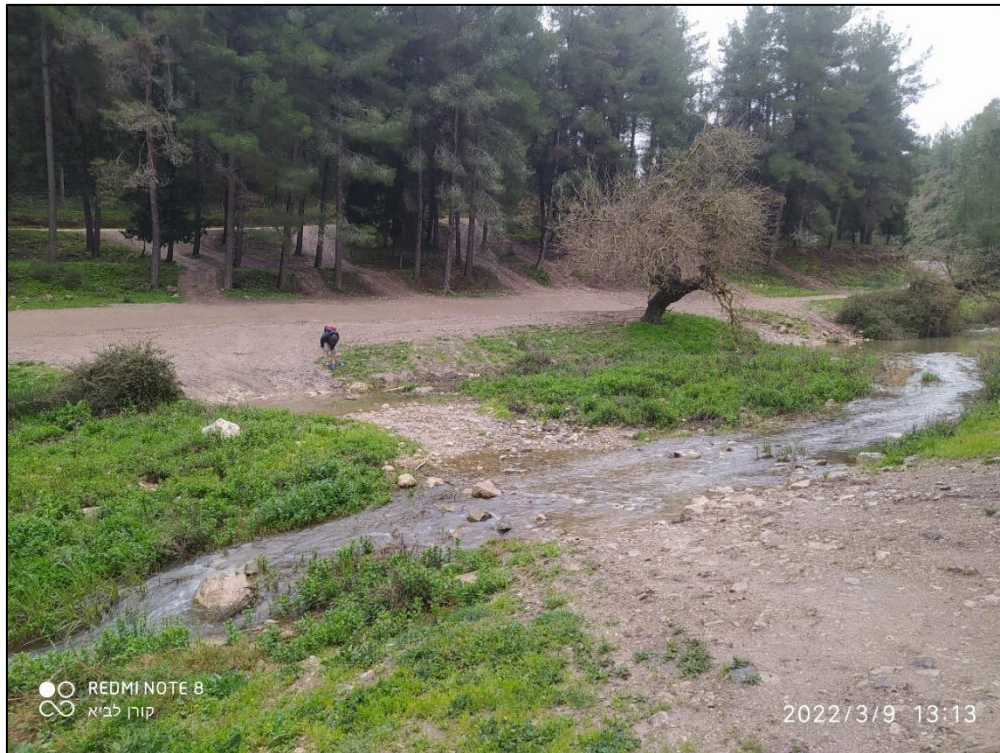
**תמונה 28:** אפיק הפזרות בחלקו העליון של מקטע דיסון 5. חציות דרך הנחל במרכז התמונה ובחלקה הימני העליון. שרטון האמצע עשבוני פרט לחציית דרך הנחל החשופה במרכז התמונה. מרץ 2022. צילום: לביא קורן

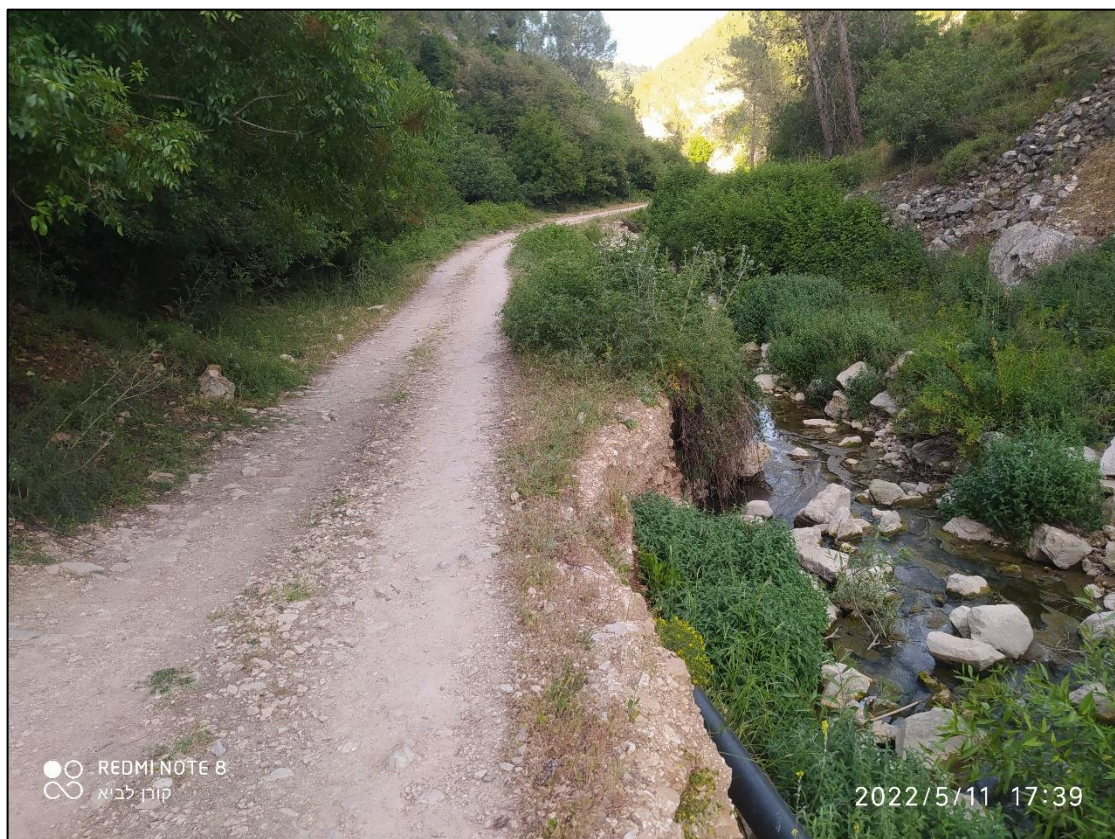
**תמונה 29: סחיפת גדות אינטנסיבית במקטע דיִשון 7, ערימות השפוכת בגדה ימין מייצבות את הגדה ומעודדות התחתרות בדרך בגדה השמאלית. ניתן לראות את חשיפת צינורות המים שהוטמנו בגדה. מאי 2022. צילום: לביא קורן.**

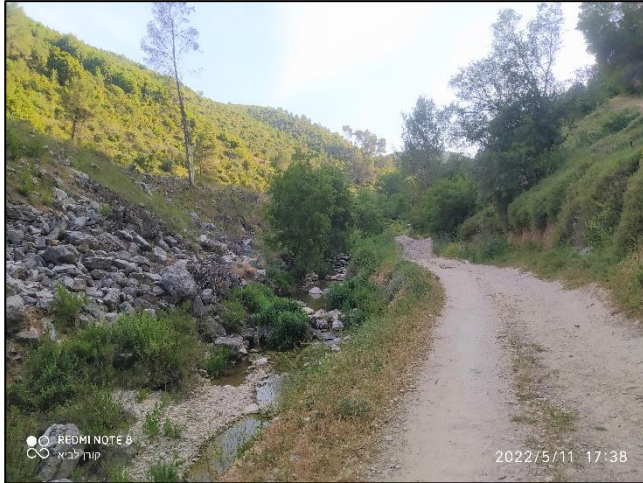
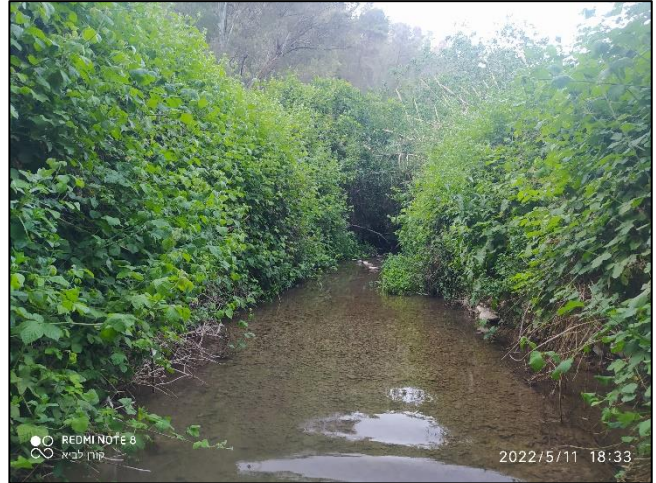
קיים הבדל משמעותי בצומח בין מקטע 6 ל-7. מקטע 6 מאופיין ביער ערבות ואילו מקטע 7 בסבך פטל בכיסוי נמוך עם עצים פזורים וריבוי צומח עשבוני. ההבדל נובע מההפרות המתוארות בסעיפים 5.3 ו-5.4, אלה כוללות הפרה של משטר הזרימה באמצעות הסטת האפיק בגשר שבין המקטעים ושינויים מבניים במקטע 7 בעקבות סלילת הכביש. השינוי בצומח הוא חד מאוד, ומתרחש למעשה בגשר של הדרך המובילה לקידוח ברעם 5.

**תמונה 30:** צומח במקטע דישון 6 מימין ומקטע דישון 7 משמאל, תמונת השוואה. ניתן לראות את ההבדל המהותי במופץ הצומח. 11/5/2022. צילום: לביא קורן.

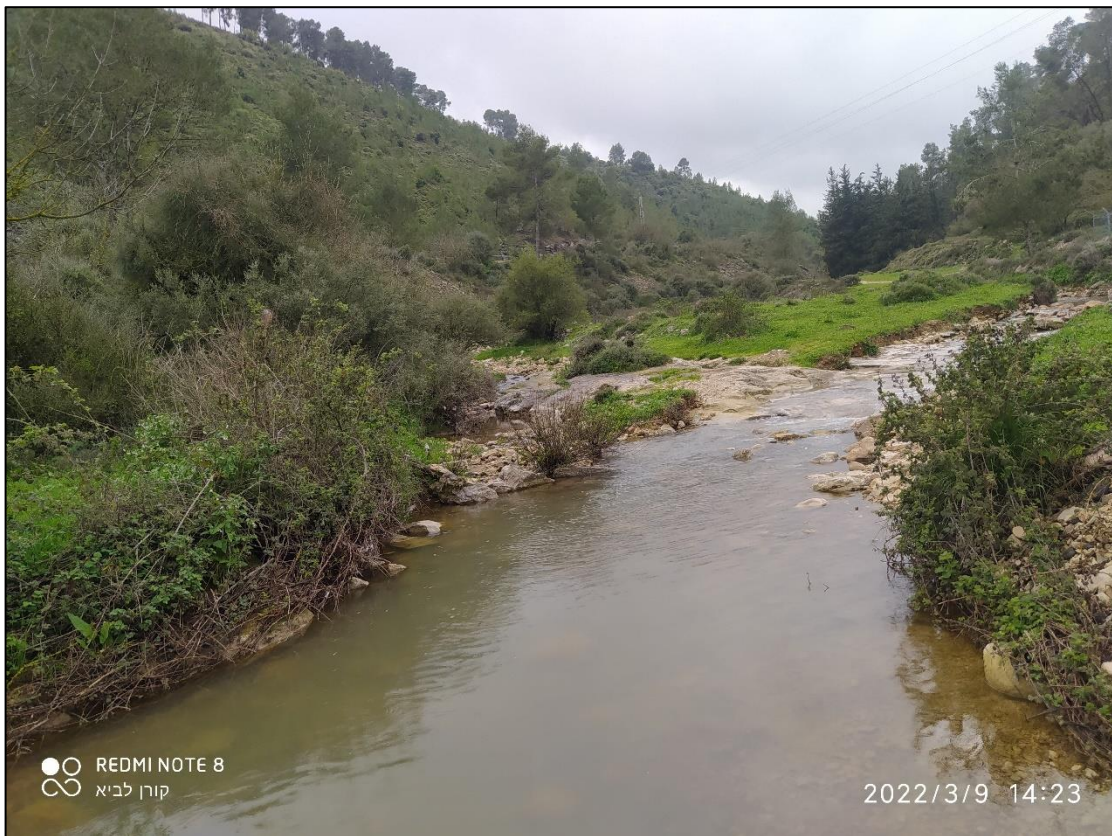
מקטע נחל עונתי קצר. הזרימה נעלמת מהמורד למעלה במהירות במהלך האביב. ב-16/05/22 נצפתה רק במעלה מקטע 8 ובבריכה בנקודה בה גדלים ערבות במורד הסמוך למפגש עם נחל ברעם. עמק הנחל ברוחב של עשרות מטרים ומגיע במקטע 10 למעל מאה מטרים. במקטע 9 דרך הג'יפים חוצה פעמים רבות את האפיק (נקודות בצבע תכלת במפה 26). במקטע 10 המצוי בתוך שמורת נחל דישון ומנוהל על ידי קק"ל, תועדה אוכלוסייה של הרדופים במרכז האפיק. המקטע המוכלל מאופיין בתנועה רבה של מטיילים לאורך שביל ישראל. כן, תועדה רעייה משמעותית של בקר. הפרות רובצות בעיקר תחת חורשות הברושים והקזוארינה בפשטי ההצפה, הגללים מכסים את פינות הצל ומביאים כמויות משמעותיות של זבובים.

תמונה 31: אפיק הפזרות במורד מקטע 8. 09/03/2022. צילום: לביא קורן

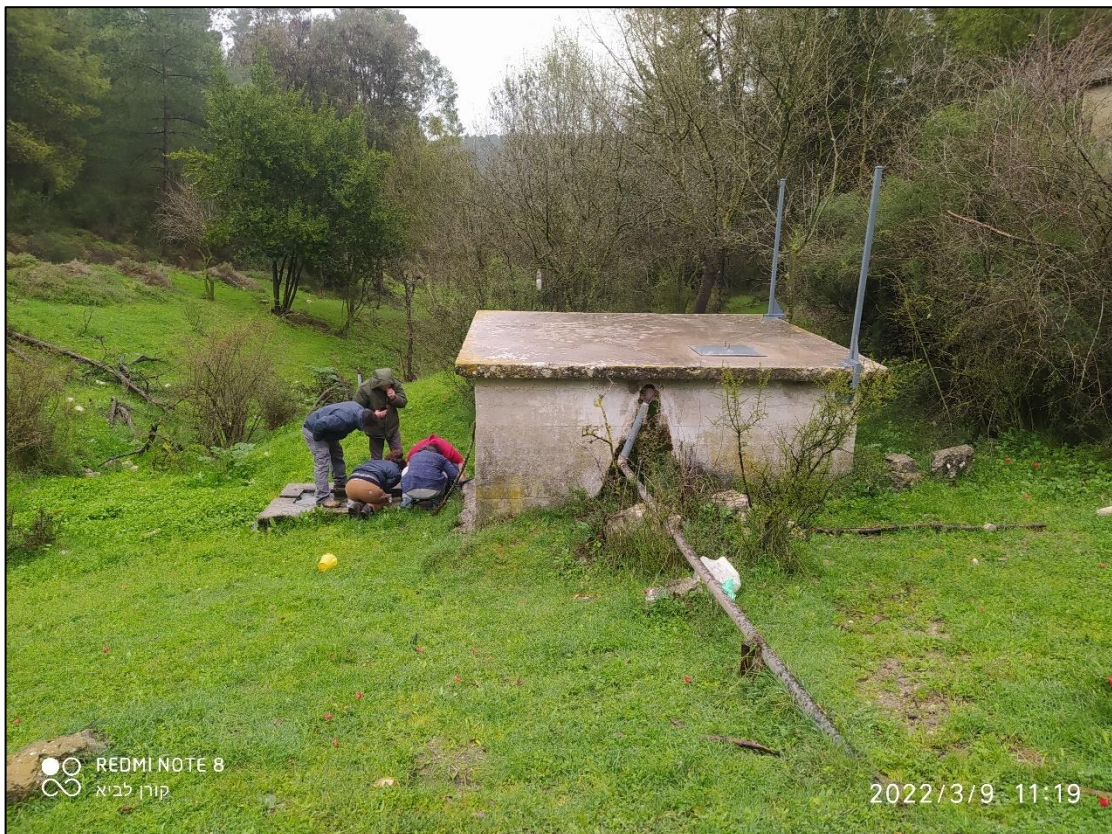
תמונה 33: עין סיף, ניתן לראות את הצינור המזין את מבנה המעיין. הזרימה ממשיכה כמה עשרות מטרים בחודשי הקיץ. 09/03/2022. צילום: לביא קורן
