## סקר אקו-הידרולוגי בנחלי יער ברעם

יוני 2023 - סיון התשפ"ג

הסקר בוצע עבור המדען הראשי של הקרן הקיימת לישראל  
ינואר 2023 – שבט התשפ"ג

יחידת המחקר, מכון דש"א (דמותה של ארץ)

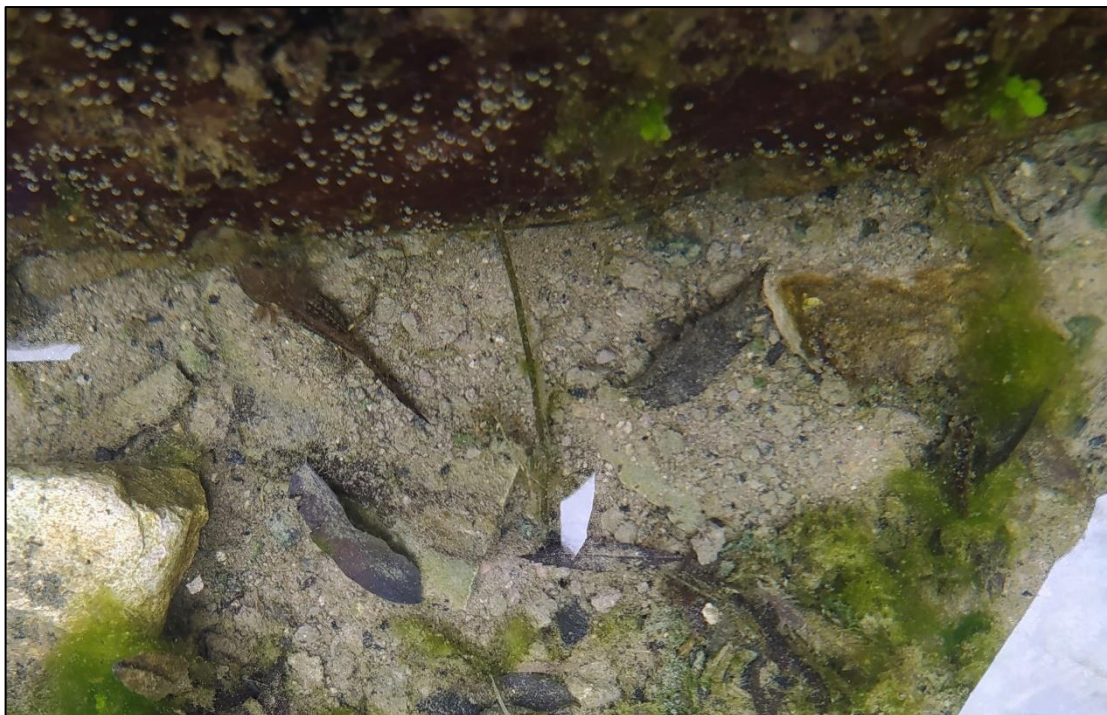
תמונה 34: ראשן של סלמנדרה מצויה בעין סוף. 09/03/2022. צילום: לביא קורן
