## סקר הידרו-ביולוגי במעיין עין אמי

נקודת ציון (קואורדינאטות): קו רוחב (y) - 727275 ; קו אורך (x) - 210913

תאריך דיגום: 11.09.25

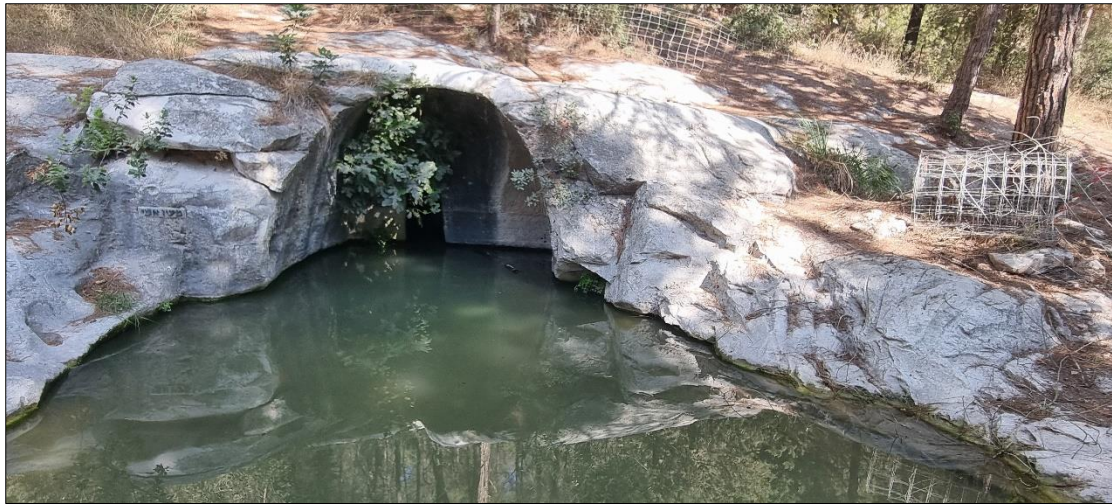
**תיאור גוף המים:** מי המעין נובעים מתוך מערכת נקבות חצובה בסלע נארי קשה וקירטון לבן רך וזורמים אל מערכת איגום שבעבר הטתה אותם אל חלקות שלחין חקלאיות לאורך הנחל (מרקוס, 1995). המים מתנקזים כיום אל בריכת האיגום העליונה הצמודה לנקבה (תמונה 1) שסכורה בסכרון אבנים (גובה מפלס מים מרבי - 49 ס"מ). משם הזרימה בתעלת ניקוז חצובה בסלע שאורכה כ-17 מטר לבריכת אמצעית עמוקה יותר (כ-90 ס"מ), שהייתה מכוסה בסקר בעדשת מים זעירה (תמונה 2), וממנה במרזב חצוב בסלע לבריכת תחתונה רדודה שמחולקת לשני חלקים ע"י שורת אבנים מסותתות (תמונה 3). בעת הסקר למרות הספיקה הנמוכה, בכל הבריכות היו מים. מספר שבועות מאוחר יותר הבריכה התחתונה יבשה.

תמונה 1: פתח הכניסה לנקבה ובריכת האיגום העליונה – שתייהן נחצבו בסלע (11.09.25, צילום: אלדד אלרון).

1. **בריכת האיגום העליונה והאמצעית** - לא נמצאו חסרי חוליות אקוויטיים במים, אך נמצאו דגים משני מינים - גמבוזיה וקרפיון קוי. שני מינים אלו פוגעים בחסרי החוליות אקוויטיים באמצעות טריפה. מומלץ להוציאם מן הבריכה. השיטה היעילה ביותר היא שימוש באלקטרושוקר שזמן וניתן לתאם מועד לביצוע העבודה.

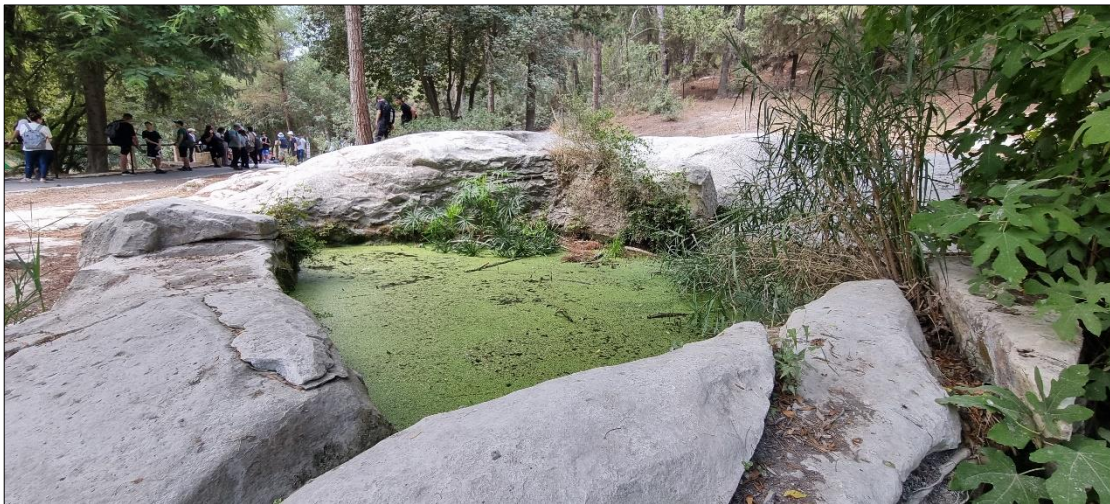
ריכוז החמצן המומס וערך ההגבה שנמדדו בבריכת האיגום העליונה ובבריכה האמצעית היו נמוכים מהנדרש בבית גידול מתפקד ( $1.6 < \text{מ"ג/ליטר}$ ). חמצן במים הינו חיוני לקיום של מערכת אקולוגית בריאה ומתפקדת: בין השאר עבור תהליכי נשימה, תהליכי פירוק של חומר אורגני, ניטרופיקציה ועוד. ריכוזים נמוכים מ-3 מ"ג/ליטר לאורך זמן נחשבים נמוכים ועשויים לגרום לעקה נשימתית, שינויים התנהגותיים, ירידה בגידול ועליה בתמותה בחלק ממאכלסי המים. לפיכך, ריכוזים נמוכים לאורך זמן עשויים לגרום לעקה ולהעלמות מינים וכתוצאה מכך לפגיעה במגוון הביולוגי. סיבה מרכזית לריכוז החמצן הנמוך בבריכה האמצעית הוא הצטברות של קרקע עשירה בחומר אורגני שמתפרק באמצעות מיקרואורגניזמים בתהליך שצורך חמצן ממים.

תמונה 2: בריכת האיגום האמצעית מכוסה בעדשת מים זעירה (11.09.25, צילום: אלדד אלרון).

2. **הבריכה האמצעית** - הבריכה מכוסה כיום בצמח מים מהסוג עדשת מים זעירה ונמצאה ענייה מאד בחסרי חוליות. צמח זה מתפרץ שיש עודף נוטריינטים כגון חנקן. בקרקעיתה הצטברה שכבת בוץ הגורמת לתהליכים אנאירוביים, לריכוז חמצן נמוך מאוד במים והיא תורמת נוטריינטים לגוף המים. ההמלצה היא לייבש את הבריכה, לנקותה משכבת הבוץ ולאחר מכן למלאה מחדש במים. פעולה זו צפויה לשפר את איכות המים ואת תפקוד המערכת האקולוגית בבריכה.

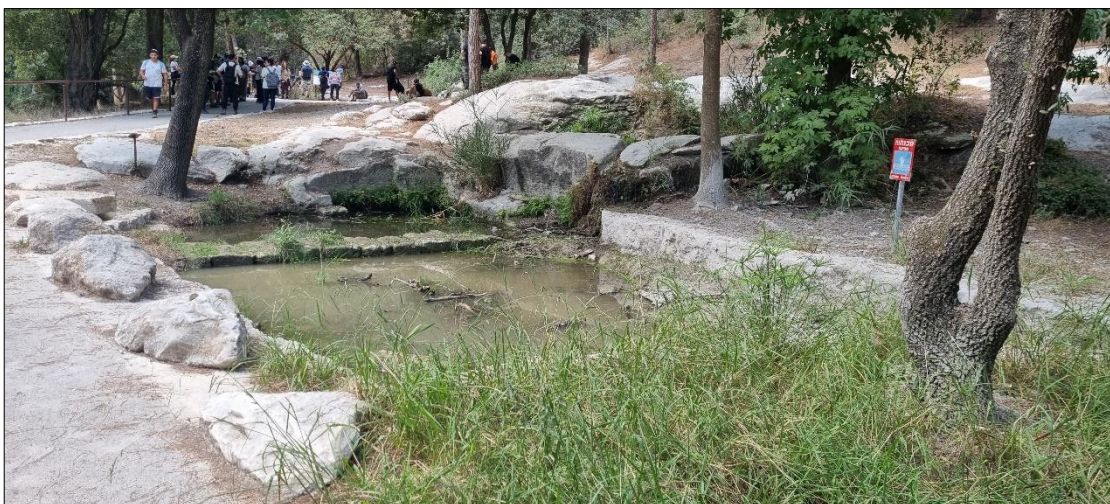
בבריכה התחתונה נמצאו זחלים של יתוש מהסוג כולכית (*Culex sp.*). הנקבות במשפחה היתושיים ניזונות מדם וידועות כמקור מטרד לעקיצות והעברת מחלות. הזחלים מתפתחים במים עומדים ועשירים בחומר אורגני. היעדרם של טורפים טבעיים בבריכות, בהם זחלי שפיריות ושפיריות, פשפשאים מסוג שטגב וחיפושיות מים, מונע בקרה טבעית טובה ודיכוי של על אוכלוסיות זחלי היתושים. נוכחות יותר צומח מתאים במים יכולה לשפר את האכלוס ע"י חלק מהטורפים שהוזכרו.

תמונה 3: הבריכה התחתונה שמתחלקת לשתי בריכות צמודות (11.09.25, צילום: אלדד אלרון).

3. **הבריכה התחתונה** - שני חלקי הבריכה נמצאו עשירים יותר בחסרי חוליות אקוויטיים (חרקים, סרטנים) אך הפוטנציאל האקולוגי של הבריכה גדול יותר. הבריכה חסרה צמחייה אופיינית לבתי גידול לחים, שתספק מורכבות מבנית, אזורי התיישבות, מסתור ואתרי רבייה. זוהי

הברכה עם הפוטנציאל הגבוה ביותר בעין אמי ויש בה מספיק אור שמש לתוספת צמחיה למרות הצללה מסוימת מהעצים מסביב. מומלץ להוסיף לגוף המים ושוליו צמחיה אקוויטית כגון: גרגיר הנחלים, כרפס הביצות, מיני סמרים, מיני גומאים ועוד. בהמשך ניתן יהיה לשקול העשרת בצמחיה גם בברכה העליונה.

4. **זחלי יתושים עוקצים** - נמצאו זחלים צעירים של יתוש עוקץ מהסוג כולכית בברכה התחתונה. הסיבה לכך, היא ככל הנראה מחסור בטורפים טבעיים שידכאו את התפתחות המפגע. בהמשך לסעיף הקודם, הגדלת המורכבות המבנית ע"י הוספת צמחיה אקוויטית לברכה יכולה להגדיל את עושר חסרי החוליות וביניהם גם מינים טורפים (שפיריות, שפיריות וכיוצ"ב).

א. לשם הפחתת מטרדי היתושים, מומלץ לרכוש ולהשתמש בתכשיר BTI (כגון "בקתוש") המדביר יתושים ממשפחת היתושיים בלבד (Culicidae) ואינו מזיק לשאר חסרי החוליות. יש להשתמש בתכשיר בבריכות בהתאם להוראות היצרן.
