עין יזרעאל ונחל נבות

סיכום ממצאי הסקר | המלצות לתכנון ושיקום

יולי 2025

## עין יזרעאל – סקר והמלצות לתכנון

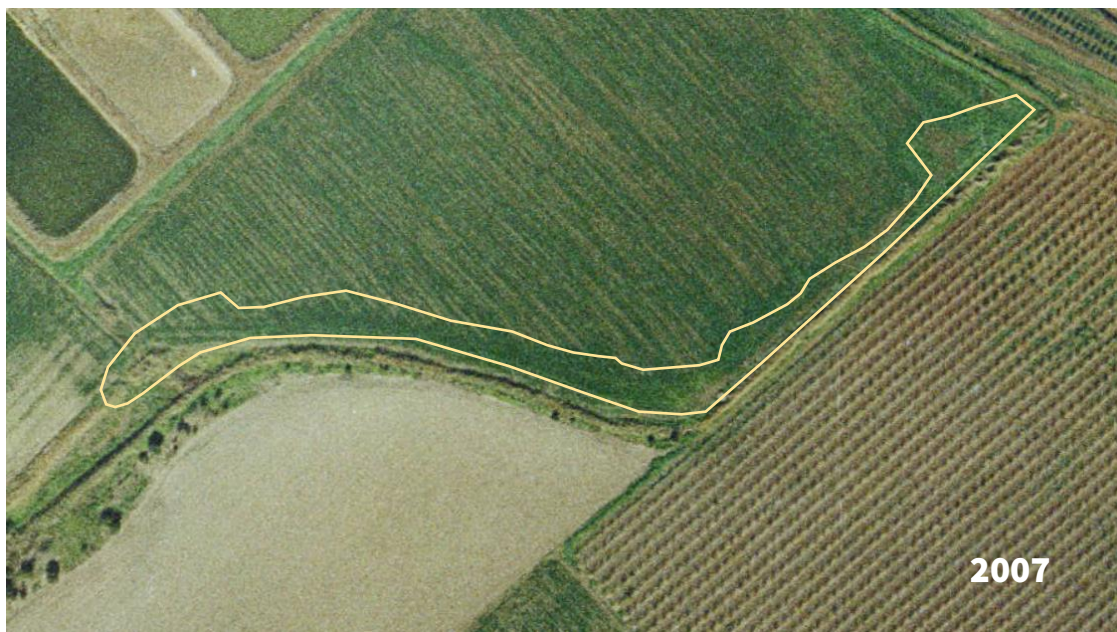
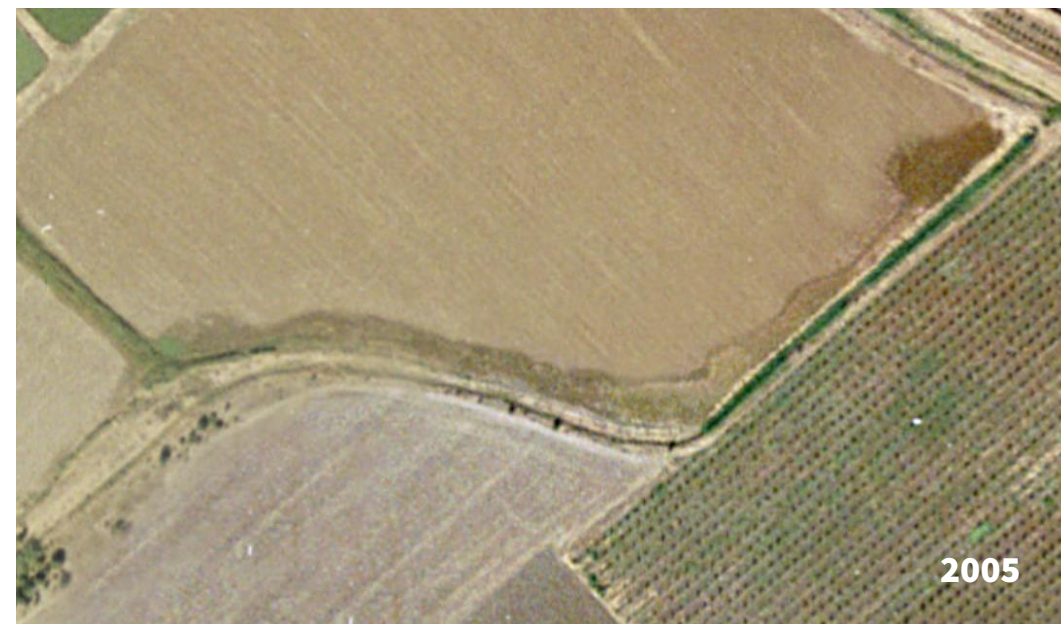
# עין יזרעאל - מורפולוגיה - ניתוח תצ"א - שינויים משמעותיים לאורך השנים (2007-2005)

- צמצום החייץ הצפוני של הנחל אל השטח החקלאי (אולי קיים פשט ההצפה)

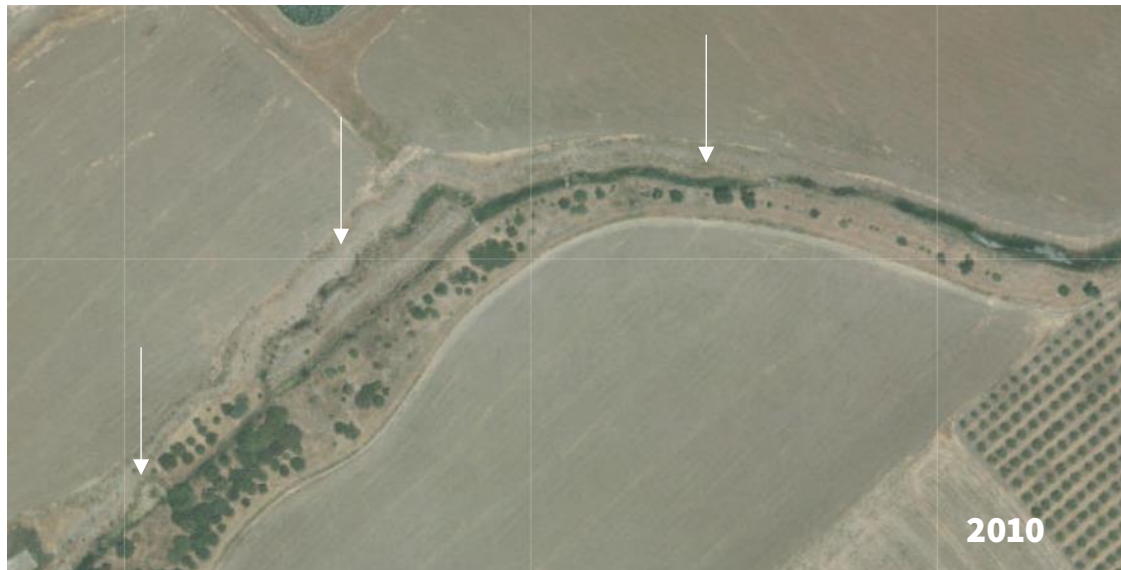
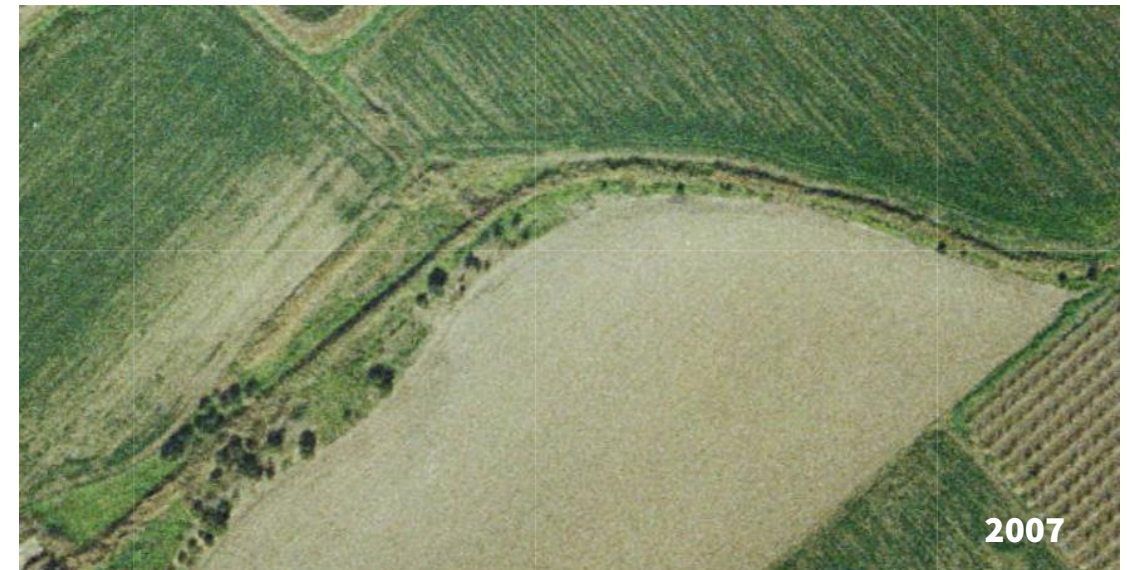
# עין יזרעאל - מורפולוגיה - ניתוח תצ"א - שינויים משמעותיים לאורך השנים (2007-2010)

- יצירת פיתולים בערוץ המוסדר
- יצירת ערוץ זרימה מקביל
- בריכה בערוץ הנחל

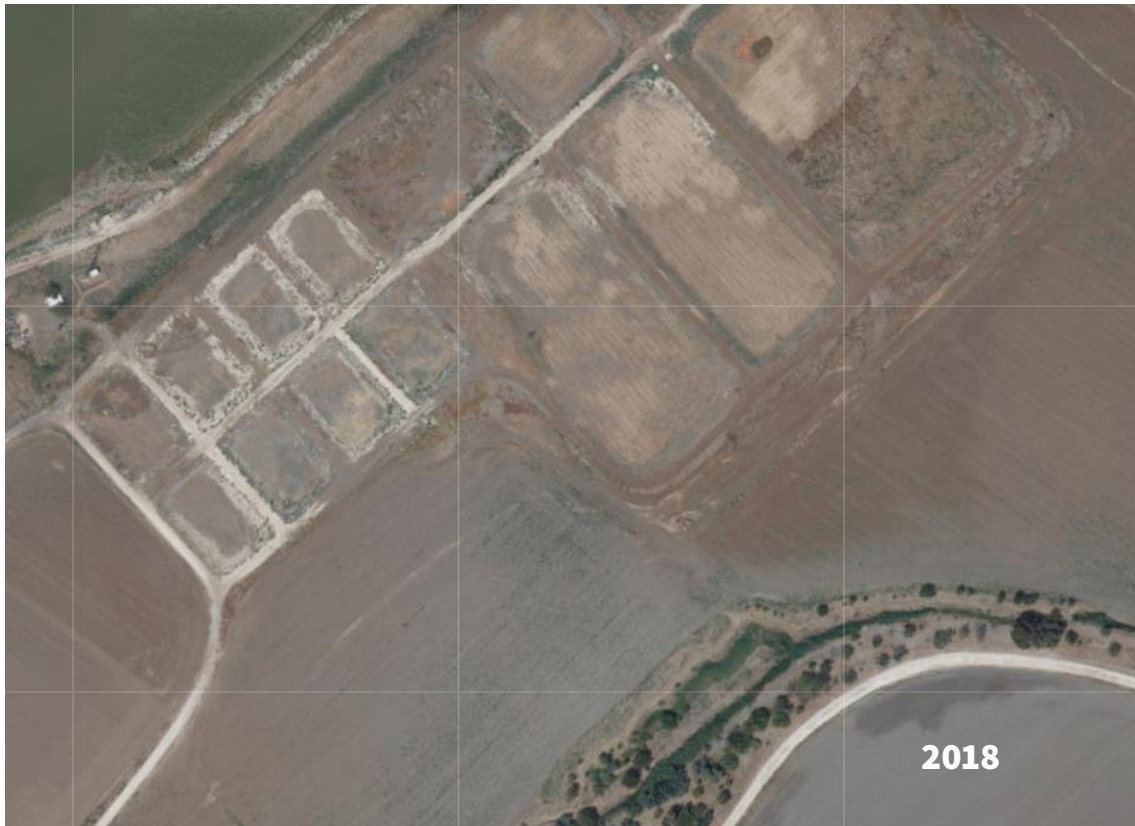
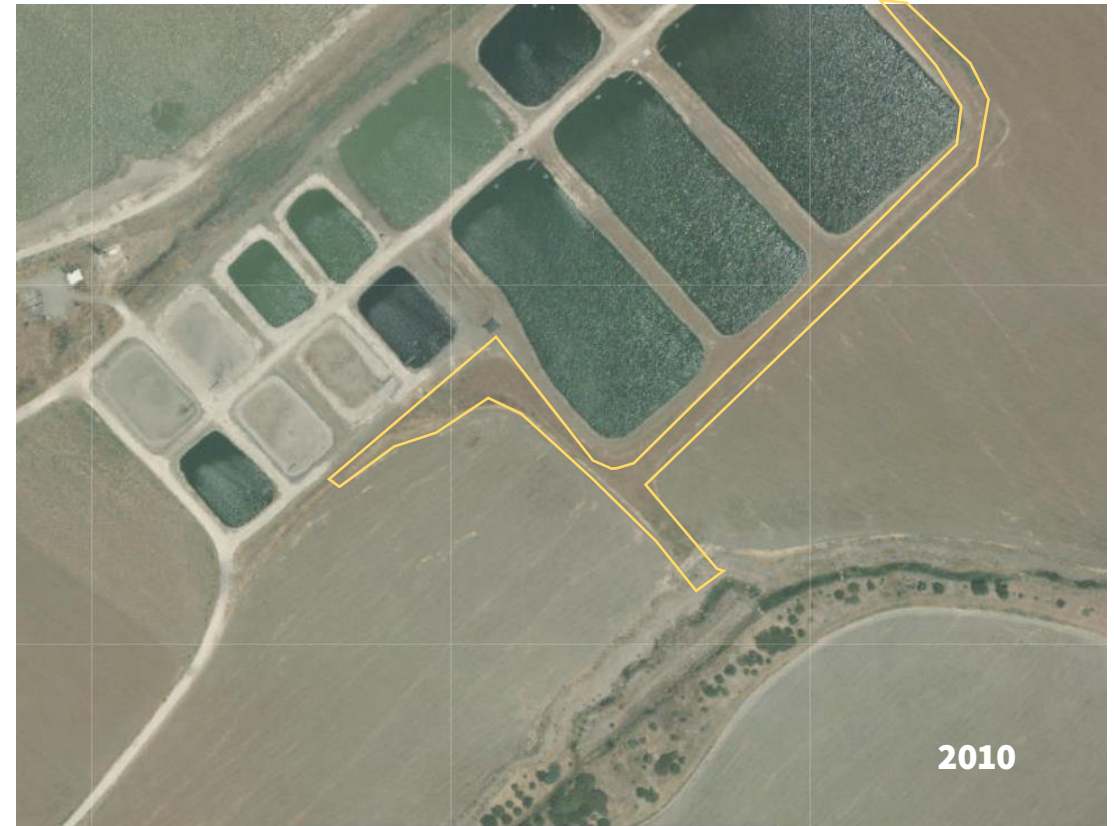
# עין יזרעאל - מורפולוגיה - ניתוח תצ"א - שינויים משמעותיים לאורך השנים (2010-2018)

- ייבוש בריכות הדגים והערוץ המנקז את הבריכות שקיים בית גידול לח
- הערוץ יצר חיבור בין הבריכות למערכת הנחל

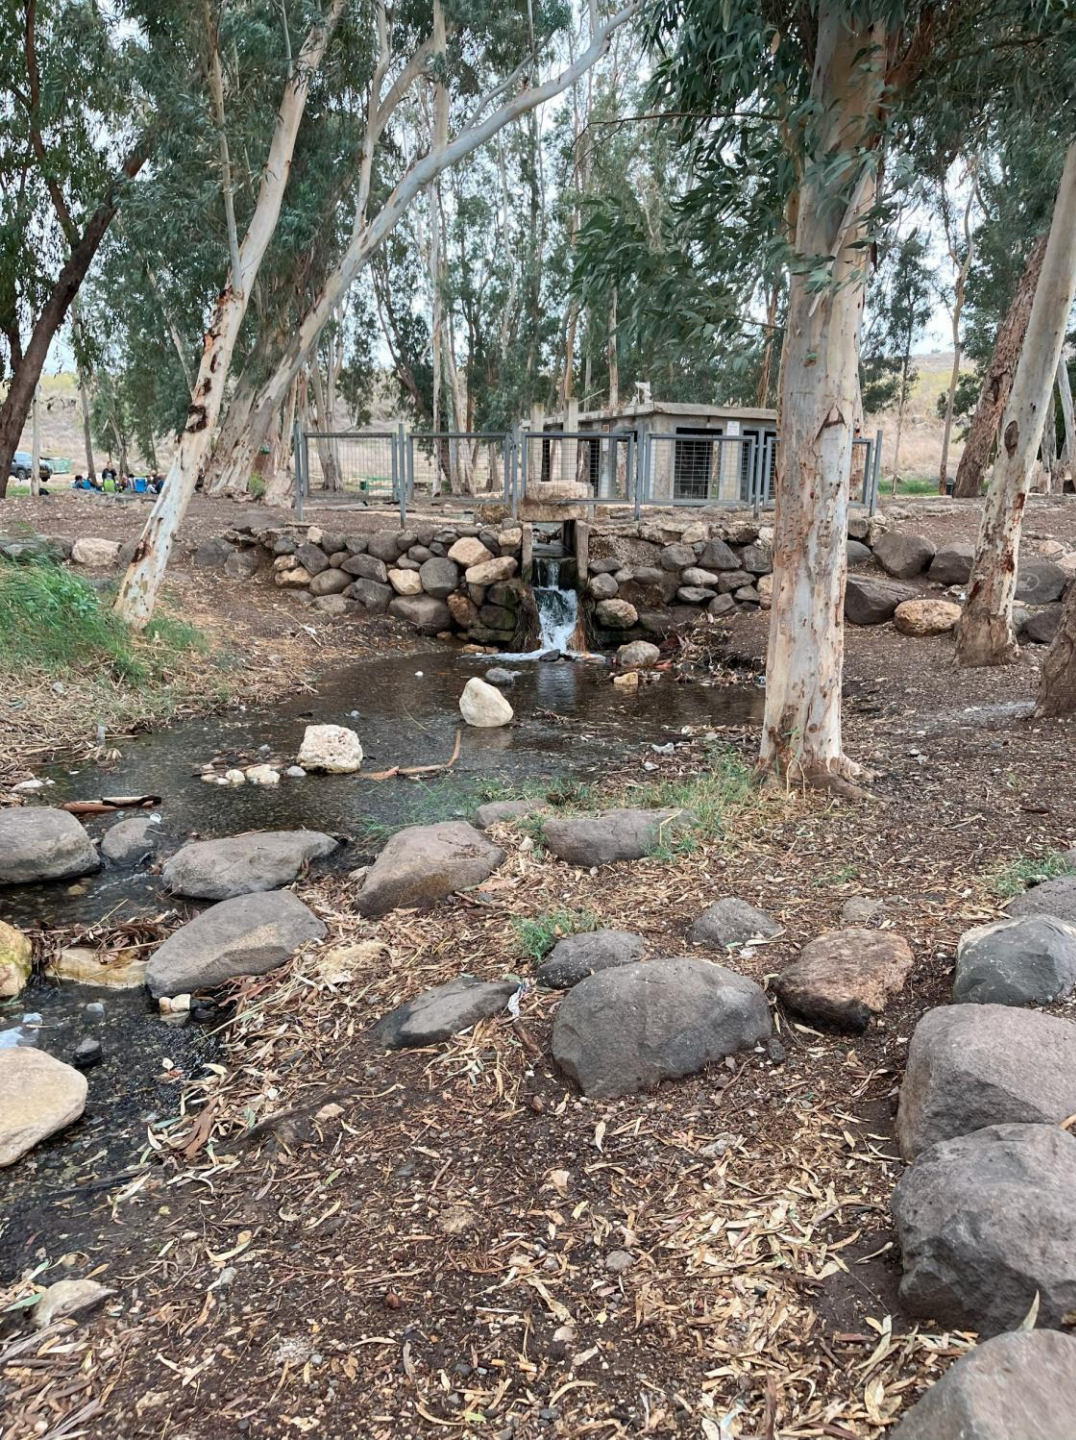
- על פי נתוני רשות המים, במעיין כיום זרימת מים בספיקה של 14-17 ליטר לשנייה (שהם כ- 50 קוב/שעה, תואם את הסכם המים).
- על אף שהשאיבה לא נפסקת, ישנם מצבים בהם על פי בקשה מיוחדת, מופסקת השאיבה וההזרמה למעיין (כמו זאת שהגיע מקק"ל לפני כמה חודשים לצורך טיפול בתקלה בטיחותית באתר). על פי אלי צופה זאת בהתאם להסכם מול הממשלה ובהתאם לתכנית מים-לטבע.
- במועד הסיור נמדדה ספיקה של כ- 24 קוב/שעה, למרות שהופסקה ההזרמה!!

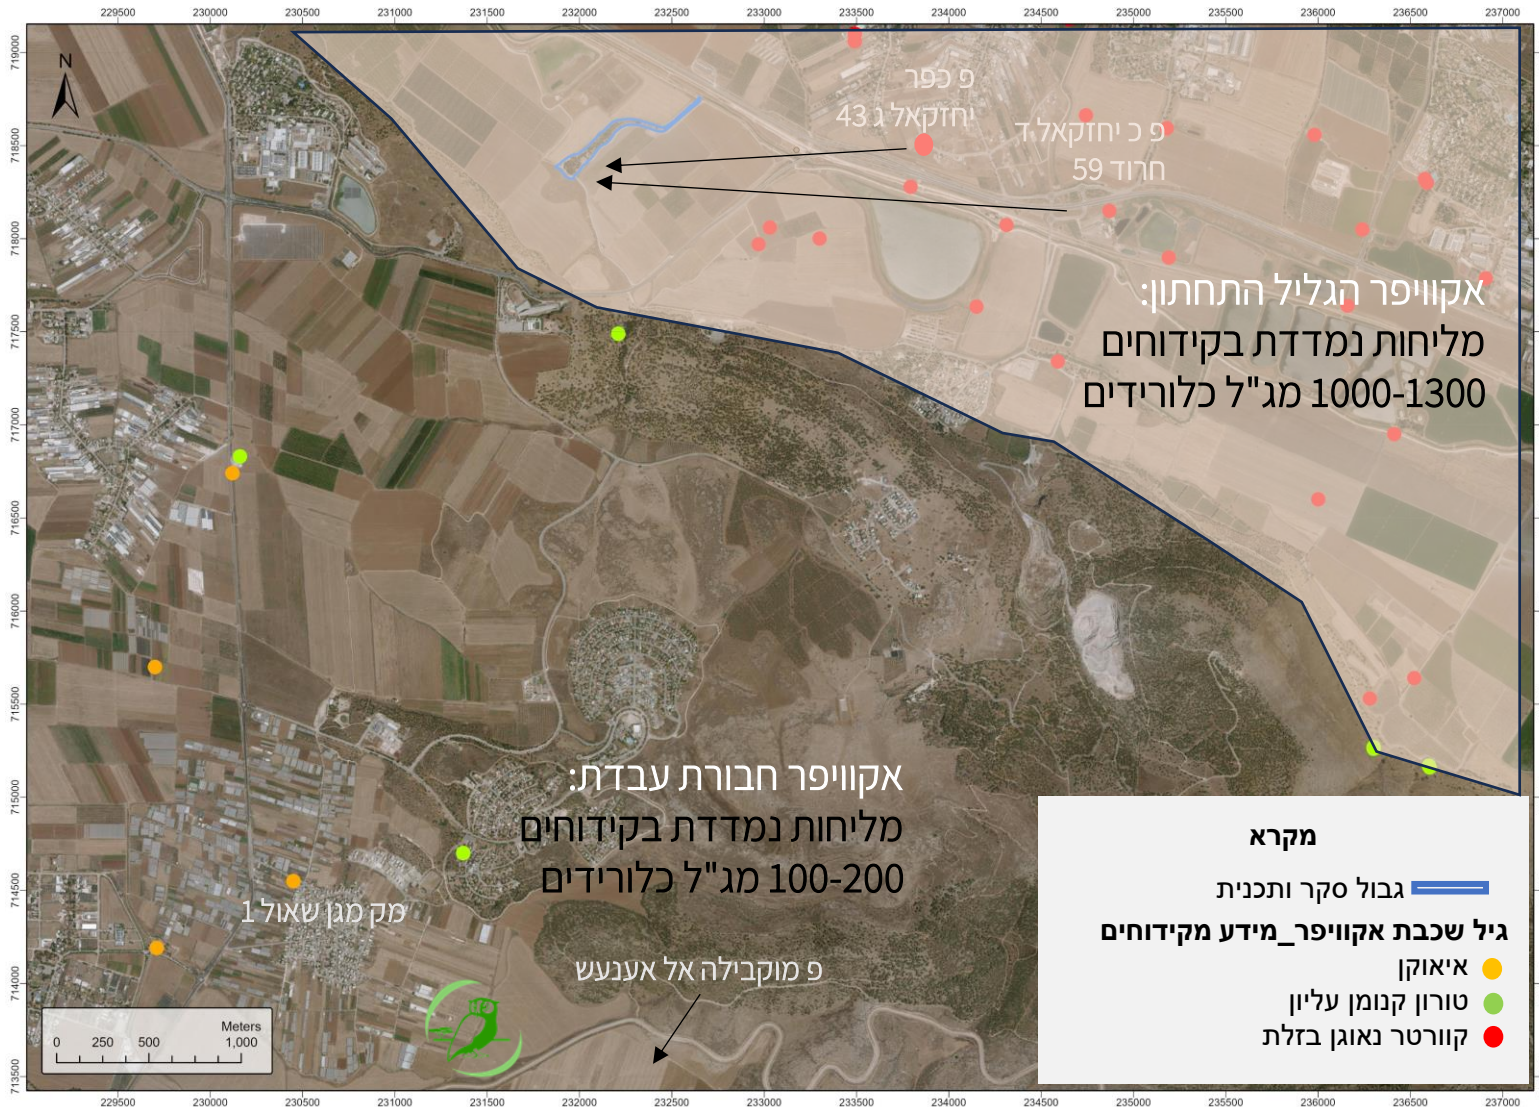
## • מצב קיים - הידרולוגיה - מליחות

• מליחות הקידוחים משתנה על פי מקור ההפקה:

- המליחות שנמדדה בקידוחים המפיקים מאקוויפר חבורת עבדת נמוכה, ונמדדת בין 100-200 מג"ל כלורידים (קידוח "פ מוקבילה אל אענעש", "מק מגן שאול"; רשות המים, 2020-2023).

- המליחות הנמדדת בקידוחים המפיקים מאקוויפר הגליל התחתון גבוהה יותר ומגיעה לערכים של 1100-1300 מג"ל כלורידים (קידוחים "פ כ יחזקאל ד חרוד 59", "פ כפר יחזקאל ג 43"; רשות המים, 2023).

- במועד חתימת ההסכם (2008) המליחות בקידוח יחזקאל ד' הייתה 630 מג"ל כלורידים וביחזקאל ג' – 710 מג"ל כלורידים.

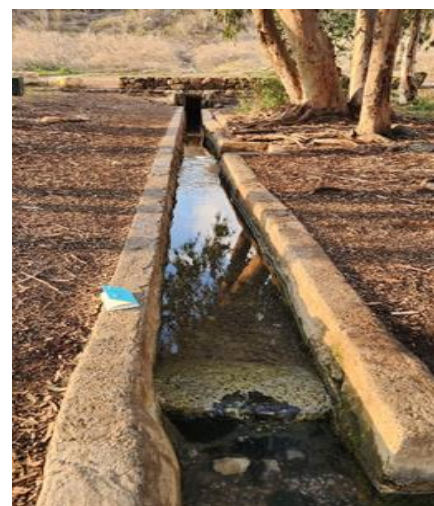
חתך התעלה

**מקטע 1 - תעלת הנביעה** - תעלת בטון באורך 35 מ'

חתך - מלבני רוחב 70 ס"מ, עומק 50 ס"מ

עומק מים - 10-20 ס"מ

גדות - בטון

תשתית - בטון ואבנית דקה, מוצל חלקית, נשר עלי אקליפטוס.

מהירות זרימה - 1 מ'/12 ש"

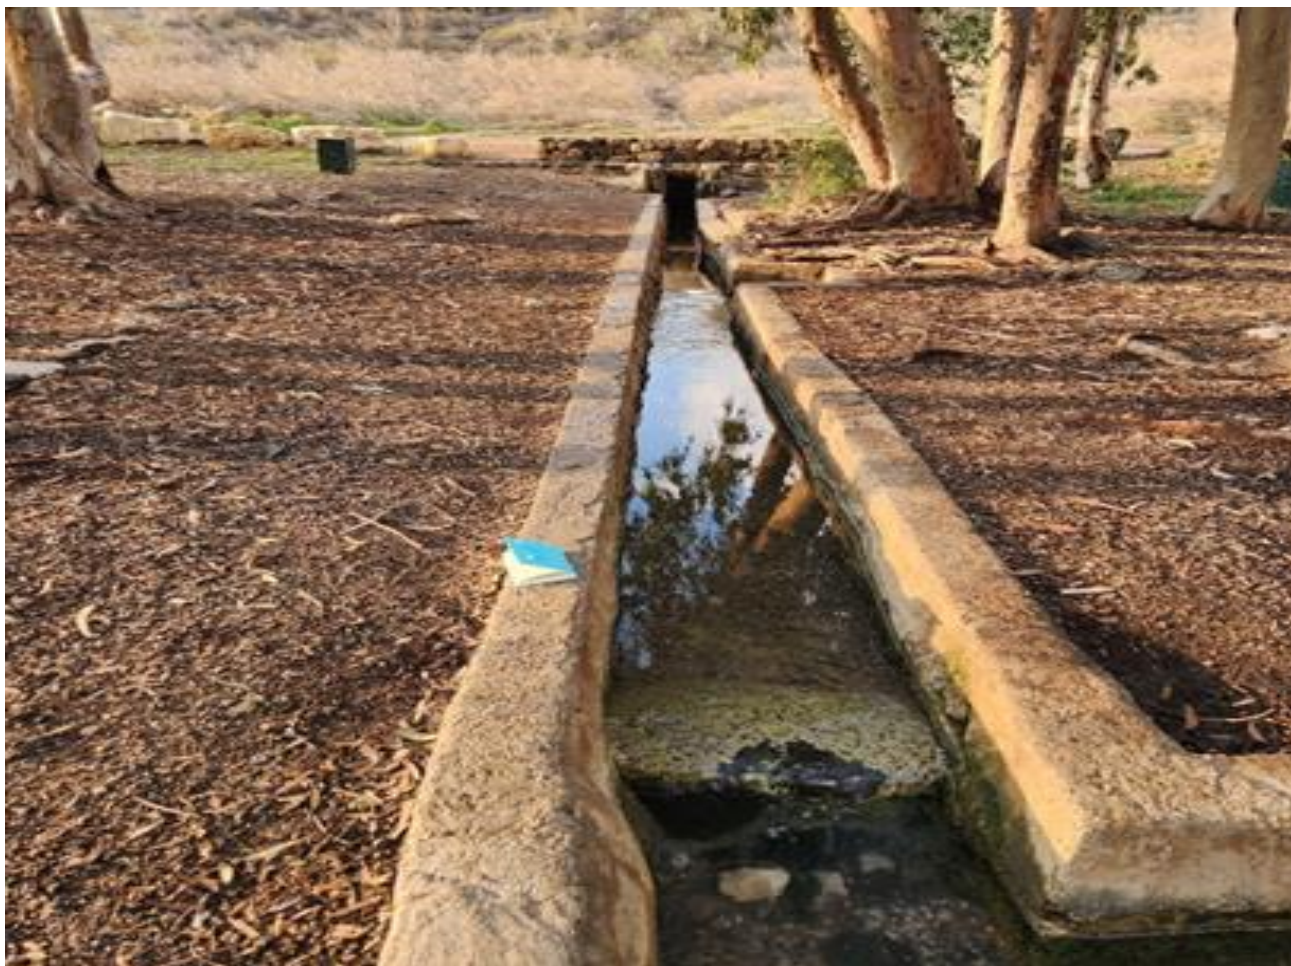
תעלת הניקבה (צילום: אורי שגב)

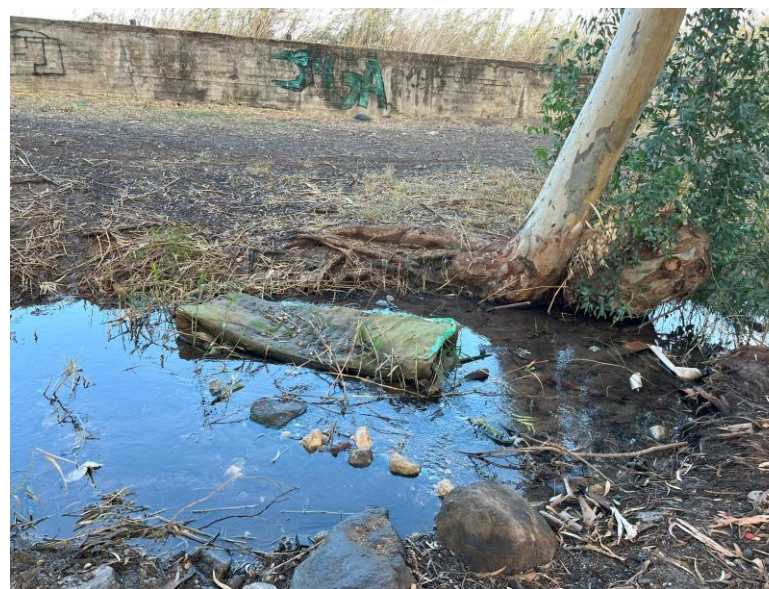
### מקטע 3 - ערוץ נחל נבות עליון - ערוץ נחל מוסדר

חתך - טרפזי, רוחב אפיק 2 מ' עומק מים - 5-10 ס"מ גדות - טבעיות: חשופות בחלקו העליון (עם

אשלים ואקליפטוסים), חישת קנים בתחתון תשתית - בוצית מהירות זרימה - ???

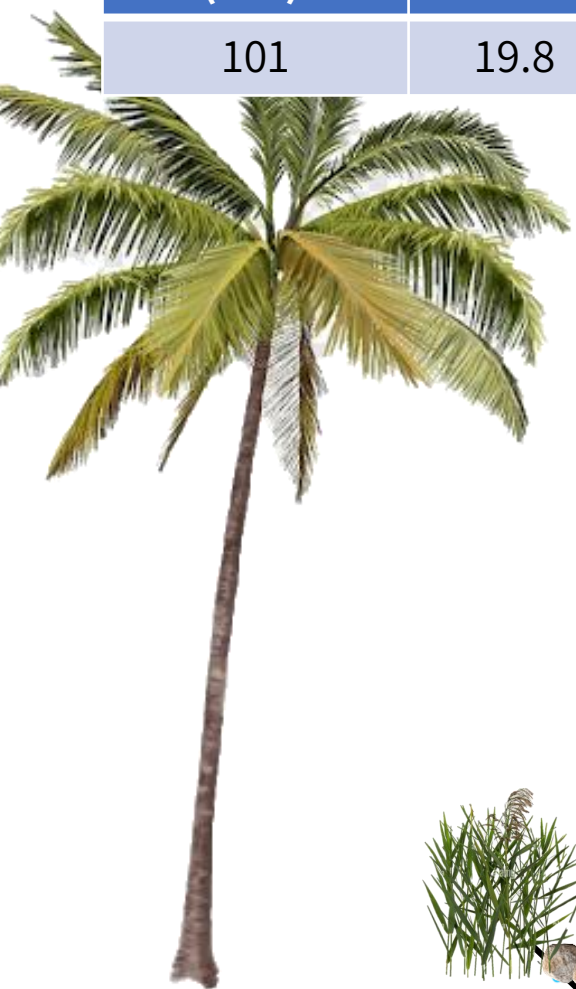
חתך הנחל

**מקטע 4 - ערוץ נחל נבות -** ערוץ נחל מוסדר

חתך - טרפזי, רוחב אפיק 2 מ'

עומק מים - 5-10 ס"מ

גדות - טבעיות: חשופות בחלקו העליון (עם אשלים ואקליפטוסים),

חישת קנים בתחתון

תשתית - בוצית

מהירות זרימה - 0.1 מ/ש

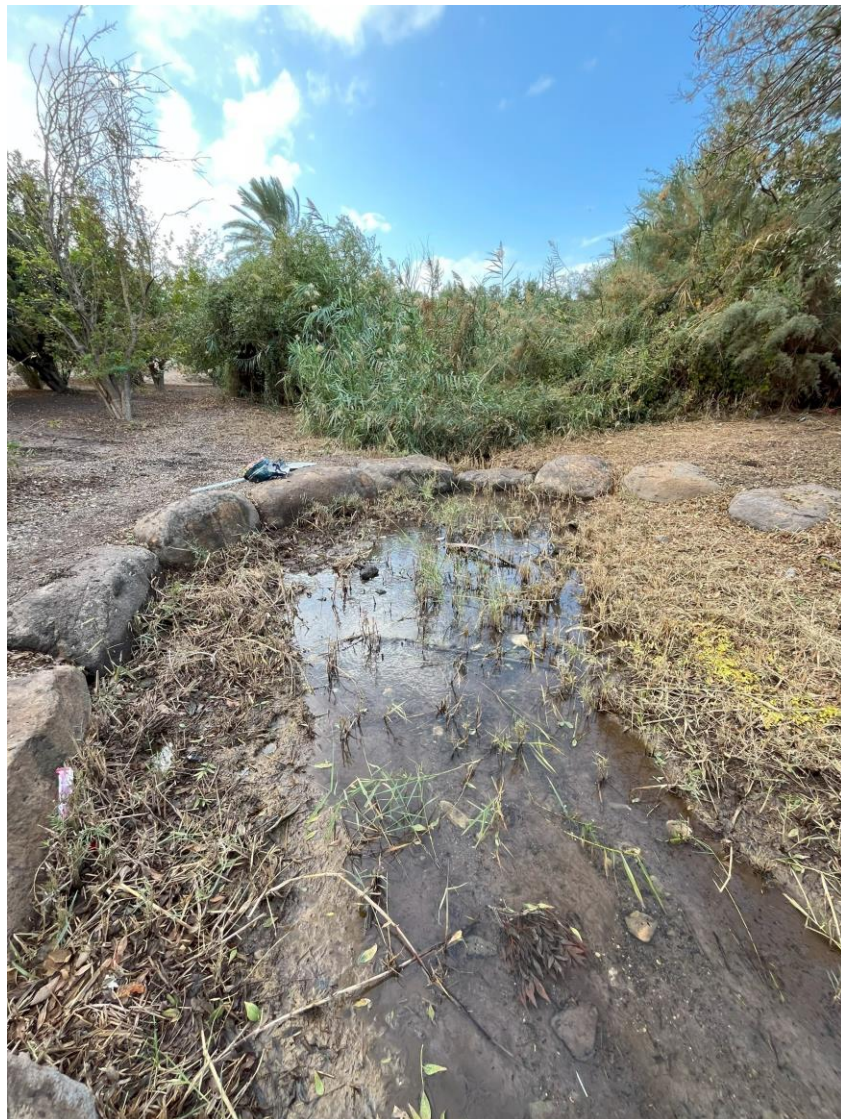
בולדרים המייצרים בריכה בערוץ הנחל

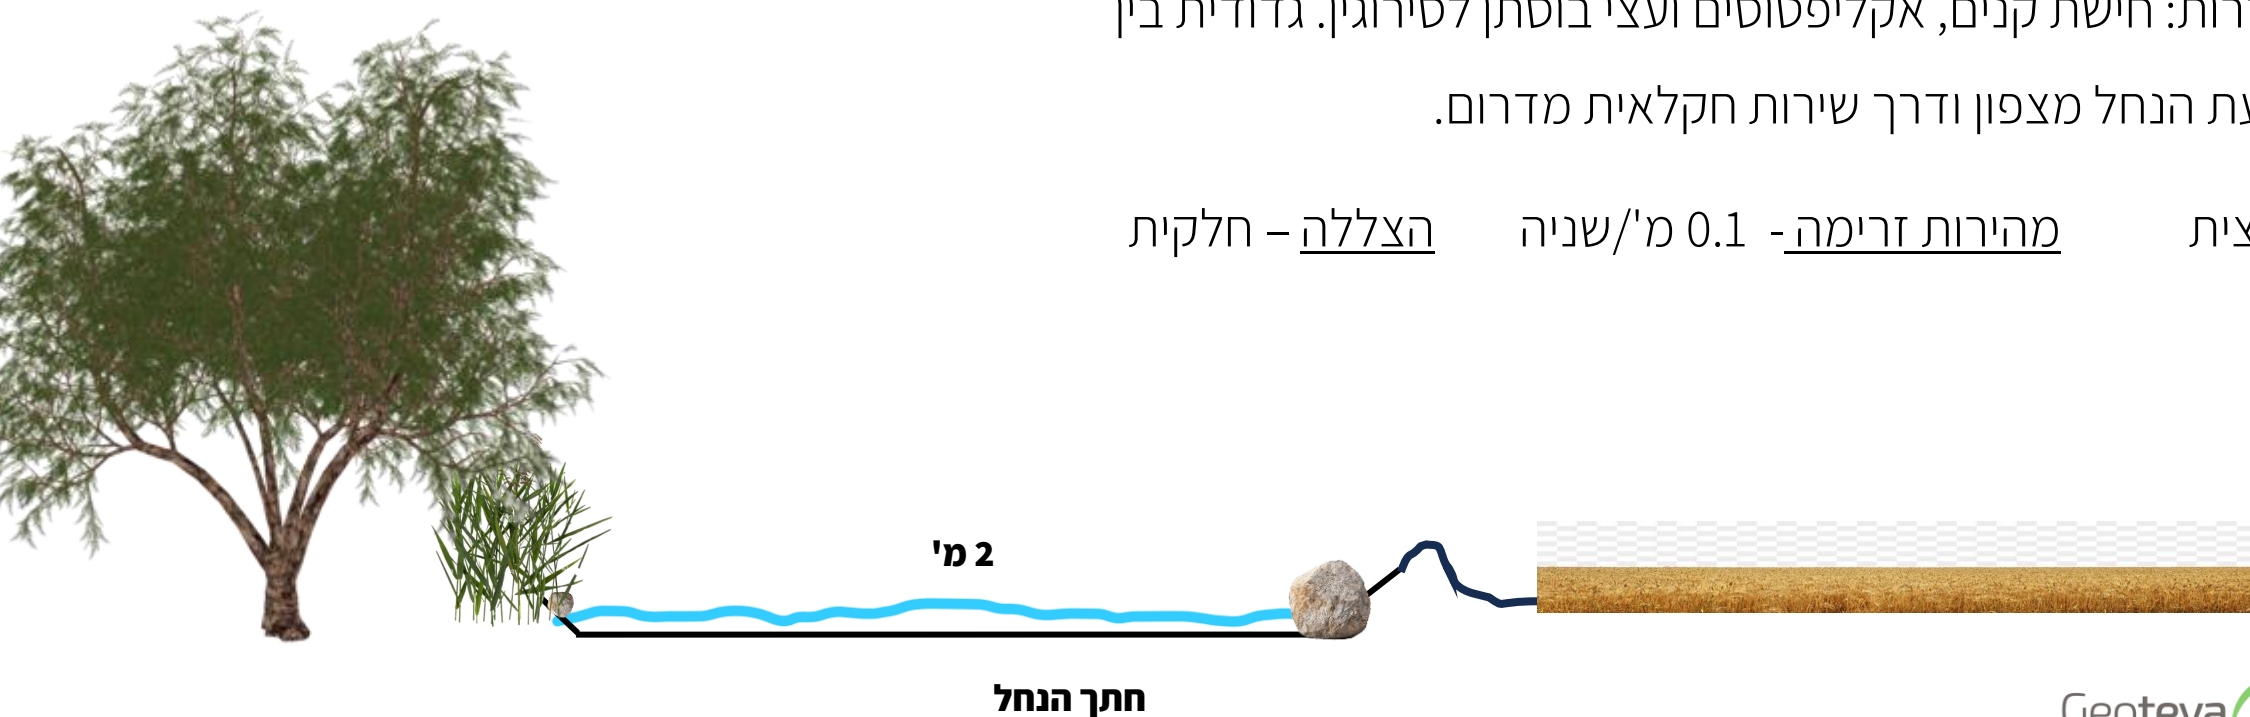
גדות - מוסדרות: חישת קנים, אקליפטוסים ועצי בוסתן לסירוגין. גדודית בין השדה לרצועת הנחל מצפון ודרך שירות חקלאית מדרום.

תשתית - בוצית      מהירות זרימה - 0.1 מ'/שניה      הצללה - חלקית

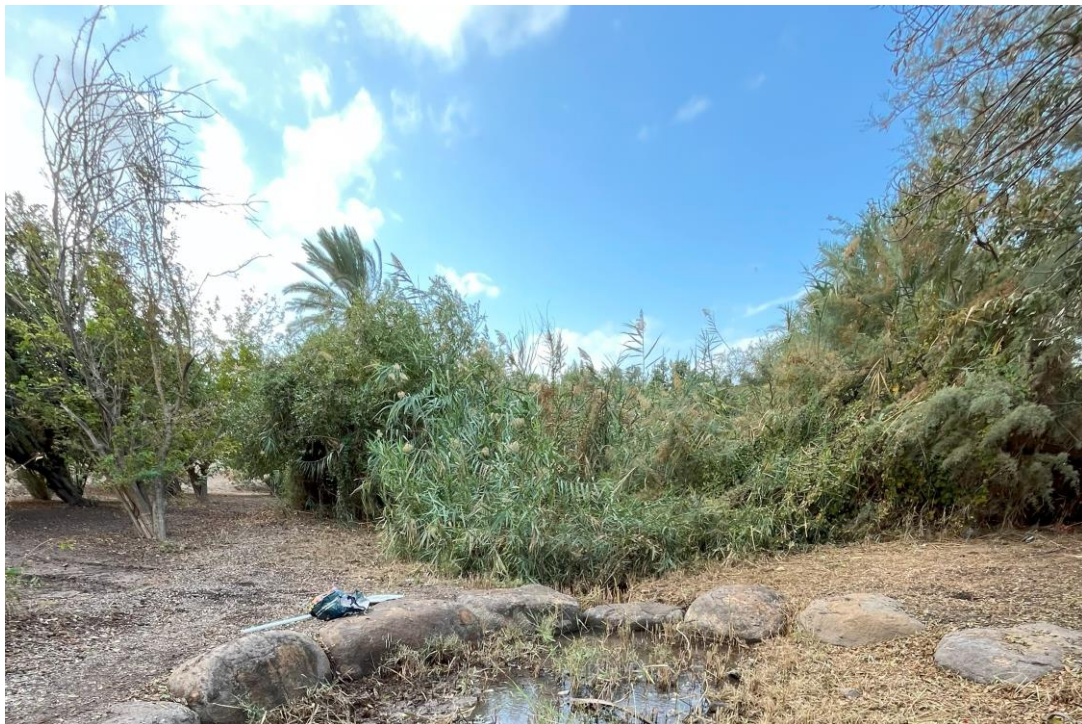
- יער גדות נחלים – דומה מאוד בהרכב הצומח לחישות הקנים, אך עם כיסוי גבוהה יותר של אשלים

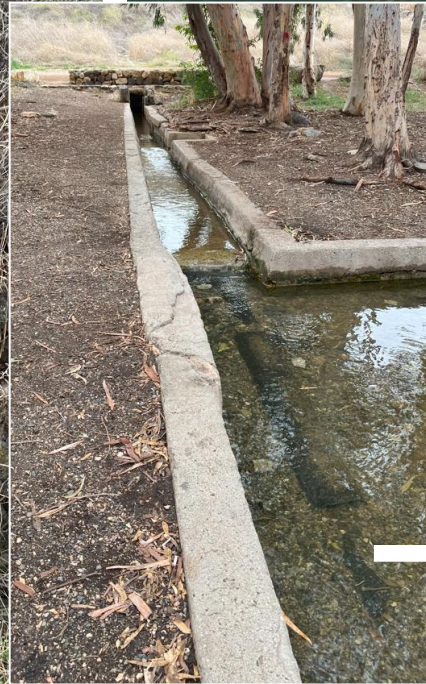
תעלת בטון

פתח כניסה לנקבה  
תחת הדרך

- מומלץ פירוק מבנה וצינור הנביעה תוך בניית גוף מים נוסף, שמור לטבע, שאינו נגיש לקהל.

- שימור הניקבה תחת

הדרך (תשתית

חלוקים טבעית)

והחסימה הקיימת

בכניסה אליה

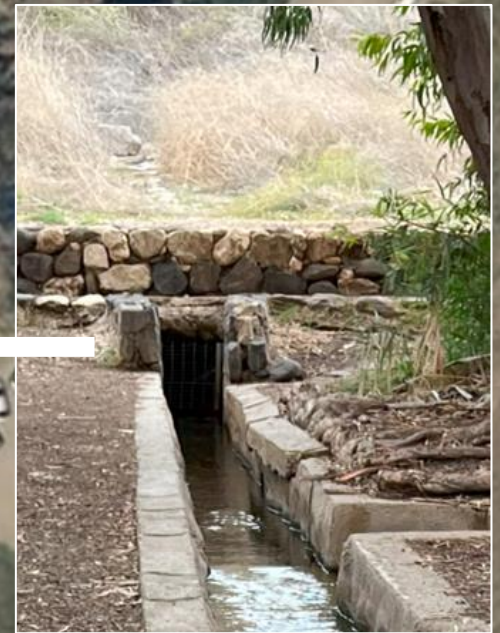
מיקום הצינור  
"ראש הנביעה"

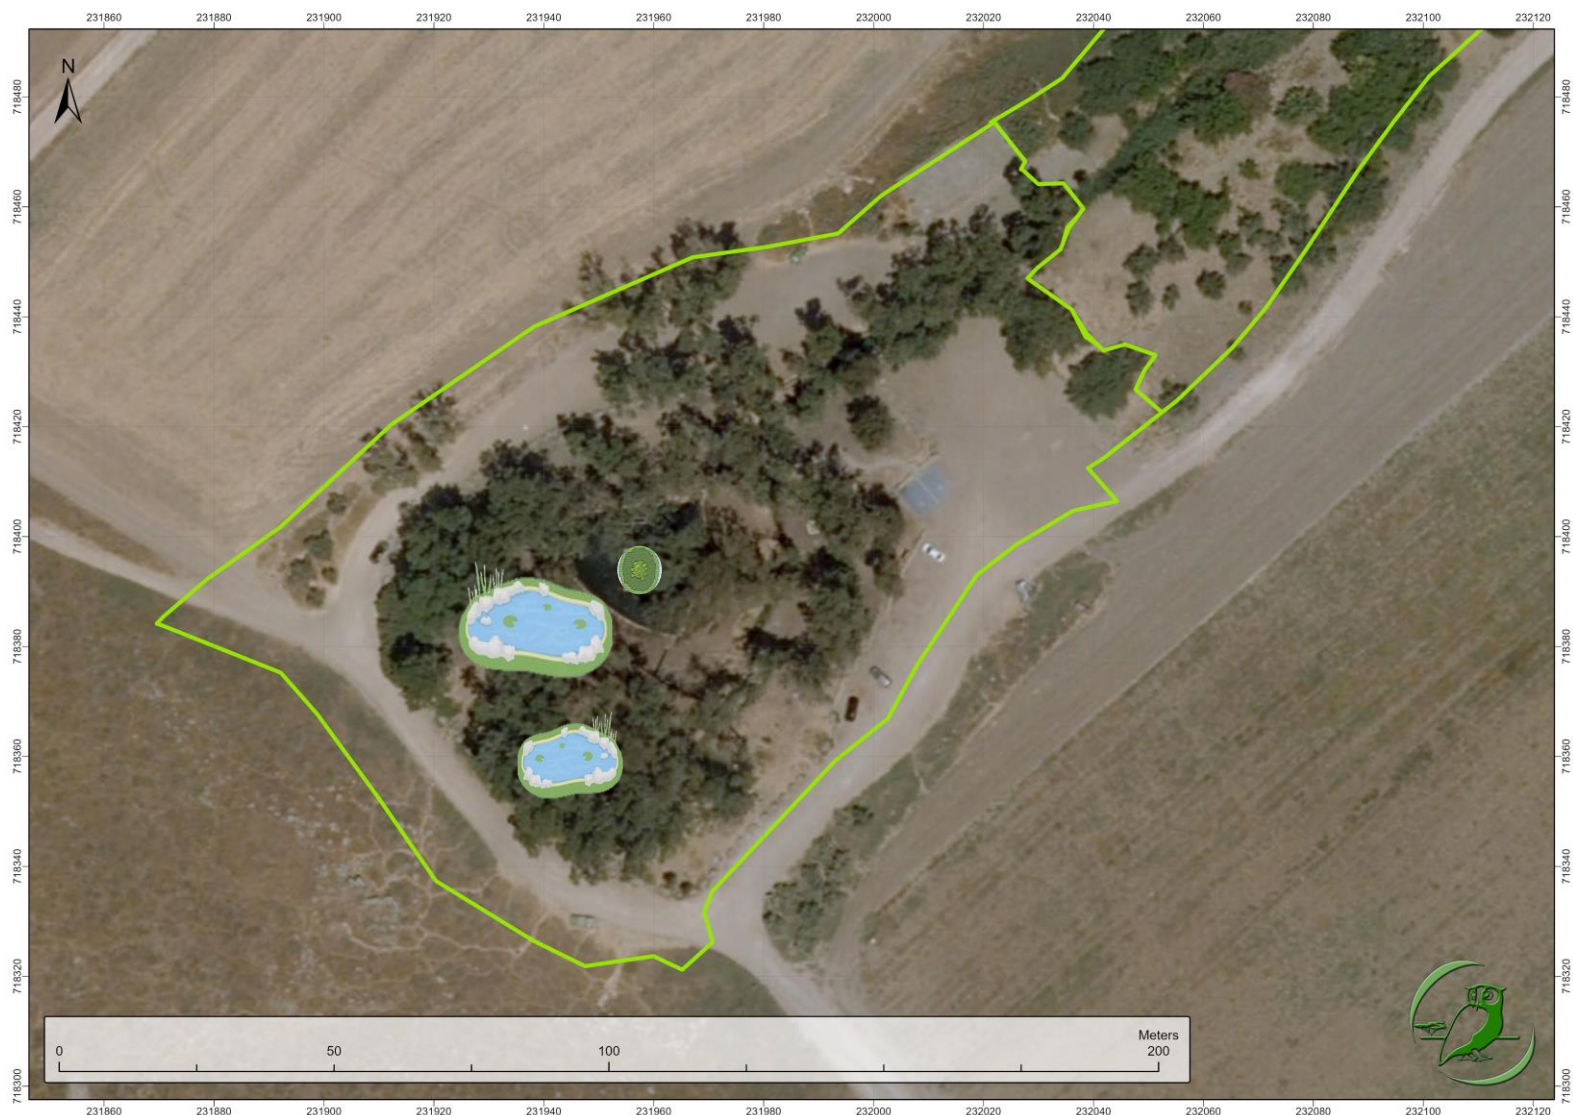
# המלצות לשיקום ותכנון אקו-הידרולוגי מקטע 1 - חורשת אקליפטוסים

- בניית אי ירוק כחלופה/ בשילוב בית המשאבה (צומח טבעי, שיפועים ומורכבות טבעית).
- אפשרות בניה של בריכות נוספות בעלות מאפיינים שונים (גדות טבעיות יותר, צומח טבעי וכו') – לאורך תעלת הבטון או סביב הבריכה הקיימת.
- מומלץ לייצר מגוון בריכות בעלות אופי שונה.
- החלפה הדרגתית של האקליפטוסים בעצי ערבה, במקום בו ניתן.

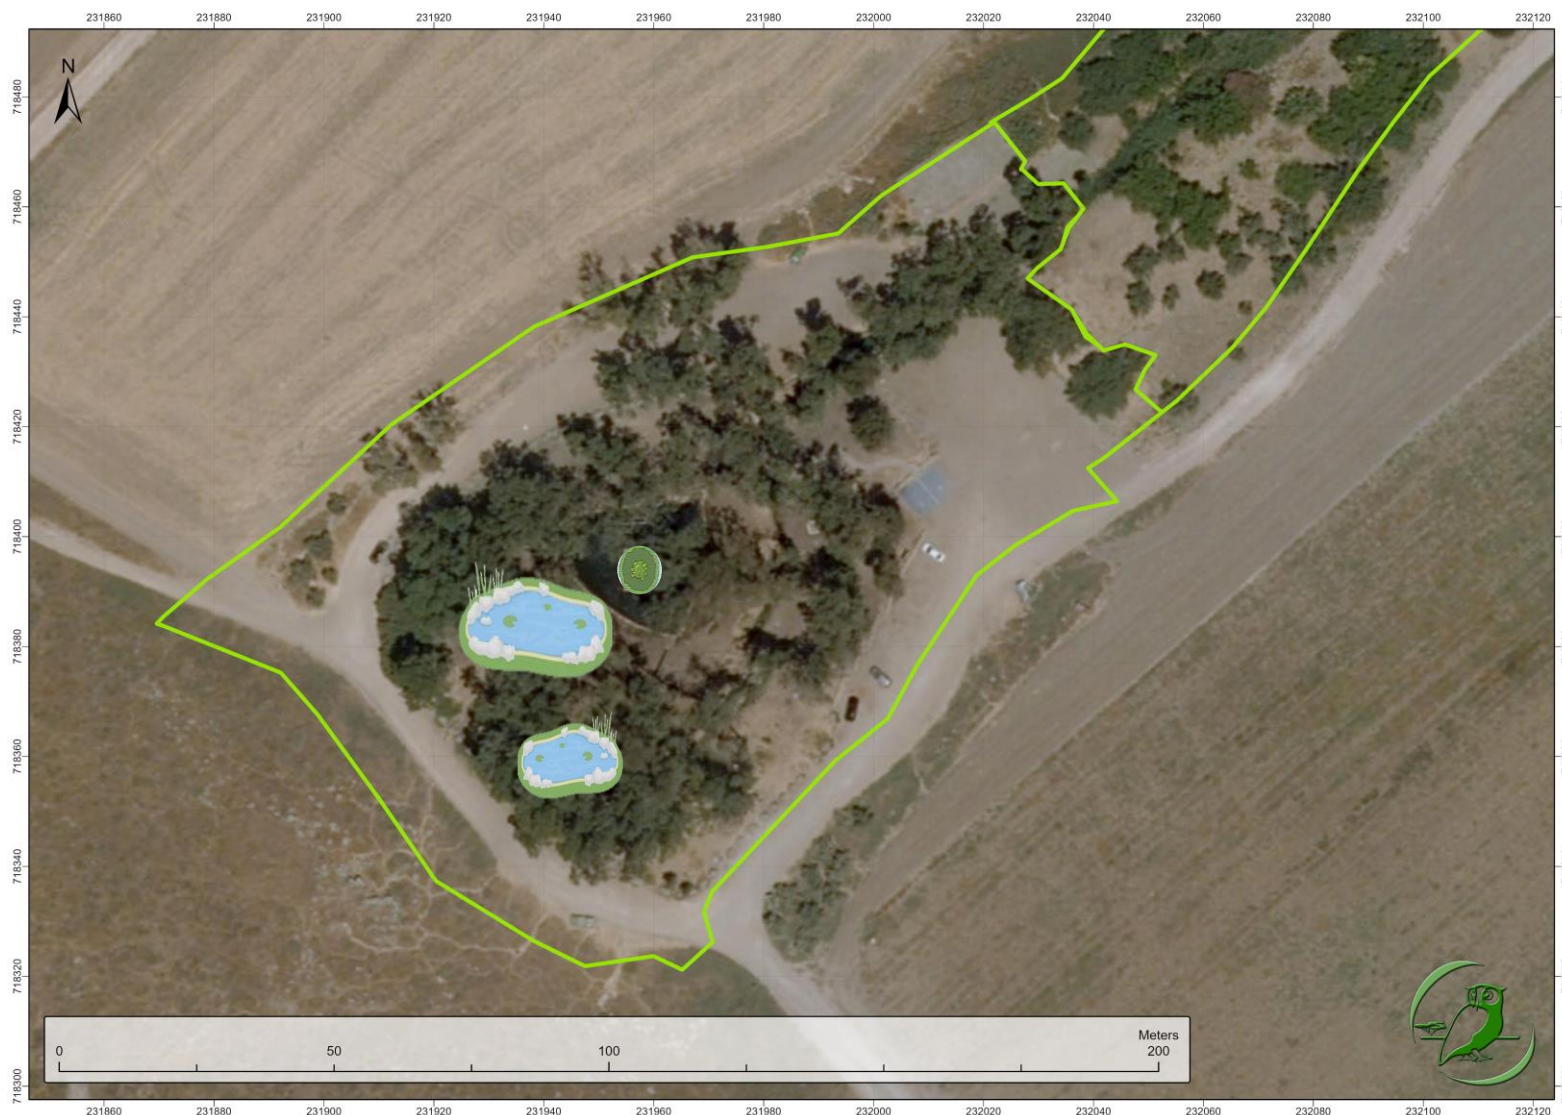
שטח בריכות כולל: 600 מ"ר

עומק מירבי: 40 ס"מ

3. עמידה בהסכם – התכנון נשען על קצב הזרמה קבוע ויציב לפי ההסכם עם רשות המים.

◆ כלל אצבע להרחבת גופי המים בעתיד: לכל 10% גידול בספיקה למעיין תתאפשר הגדלה של ~20% בגודל הבריכות כלומר, הגדלת הספיקה ל-55 מ"ק/שעה תאפשר להרחיב את הבריכות מ-600 מ"ר ל-720 מ"ר (כדוגמה). כלל זה מסייע בתכנון עתידי מדורג בהתאם להגדלת זמינות המים.

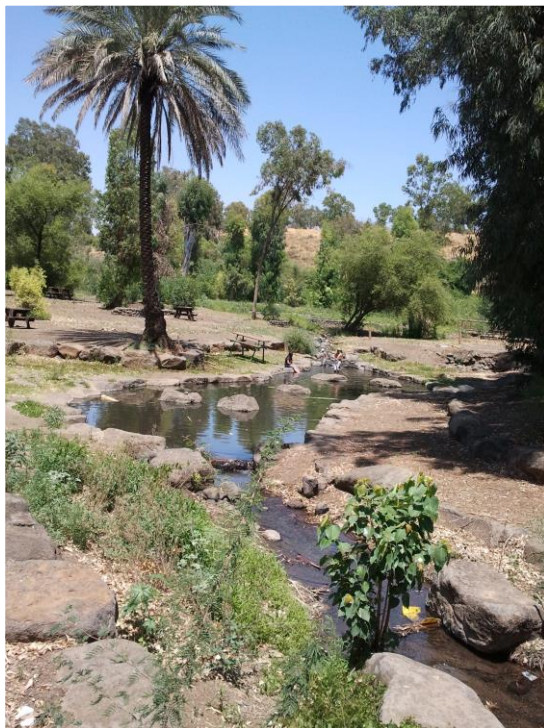
- פירוק תעלת בטון ויצירת נחל רדוד בעומק 20-40 ס"מ בעל אופי ונראות טבעית (דוגמא בתמונה משמאל, פארק הירדן).
- העצמת ערוץ זרימה נוסף (קיים כיום באופן חלקי בעליית מפלס של התעלה, מימין למטה) המזין את ערוץ הנחל ולא את הבריכה.
- תהיה כמובן השפעה על גודל הבריכות שניתן להוסיף לאתר (כפי שמתואר בשקופית קודמת)

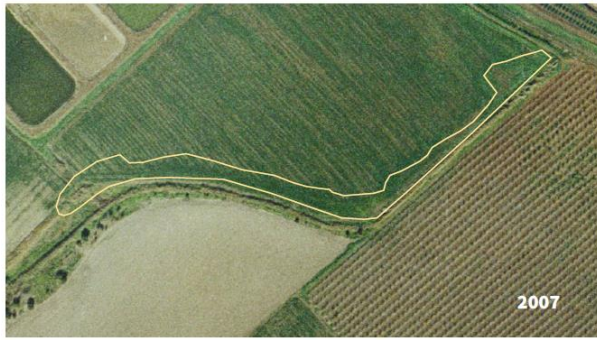
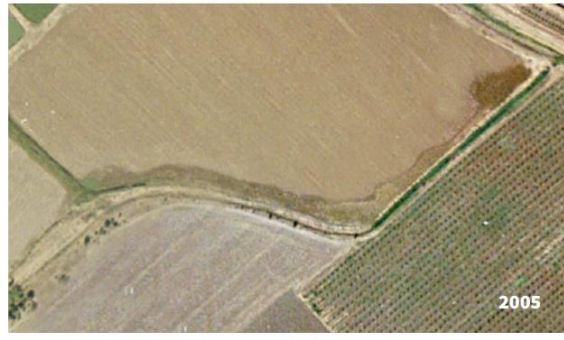
## המלצות לשיקום ותכנון אקו-הידרולוגי מקטע 3 – נחל נבות

- הגדלת מורכבות מבנית ושיקום הנראות של גדות הנחל, בדגש על מגוון צומח וצמצום קנים.
- יצירת רצועת חיץ מצפון לערוץ הנחל- רוחב 15 מ' לפחות בין הנחל לשטחים החקלאיים הסמוכים.
- הרחבת פשט ההצפה מצפון לנחל.

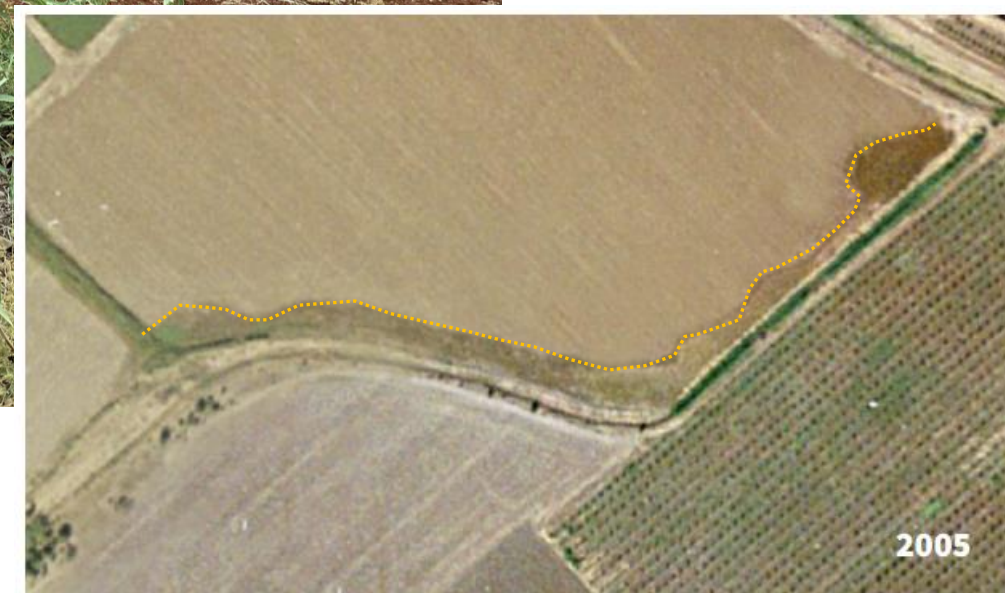
חתך הנחל

- פירוק הסוללה מצפון והרחבת  
פשט ההצפה לתוך שטח  
השדות החקלאיים.

(חזרה ל 2005)

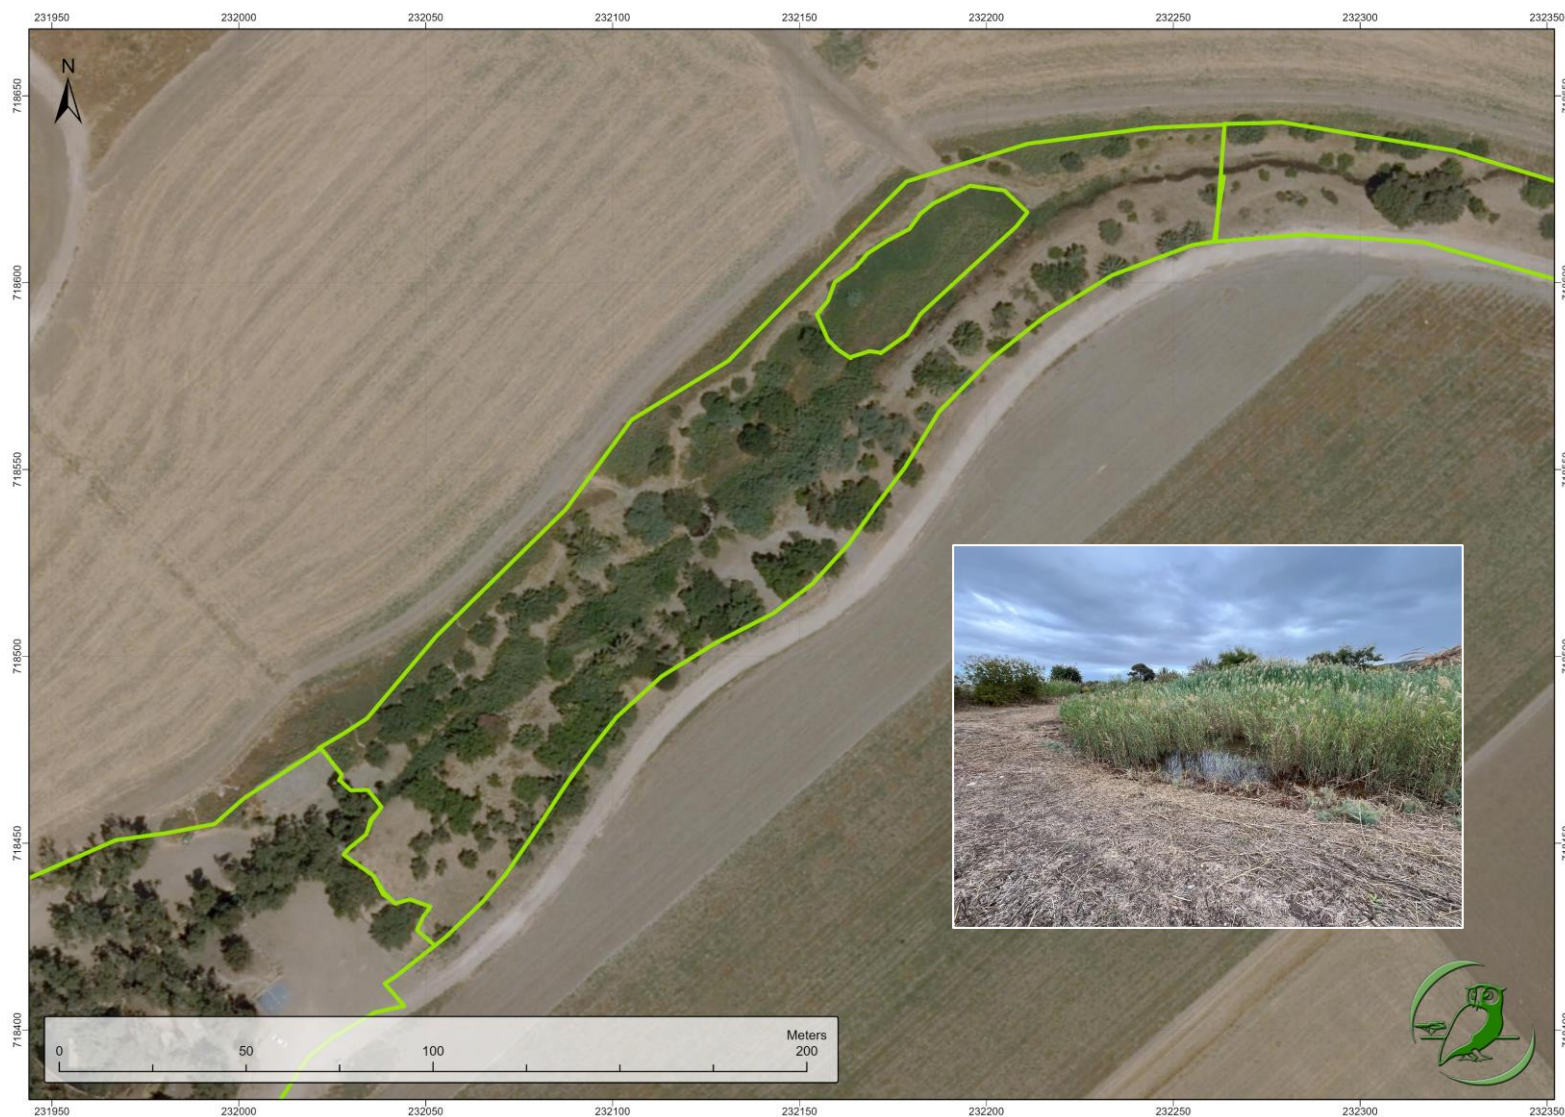
- בית גידול שונה (מים עמוקים, עומדים בעלי מליחות גבוהה).
- מקטע שאינו נגיש. בעל מופע טבעי-פראי.
- שימור המצב הקיים תוך הרחקת גזם הקנים הנשאר במים (ומעלה את מליחות המים).
- שיקום הצומח הטבעי.
