# עין עקוב – ממצאי סקר אקו-הידרולוגי והמלצות לתכנון, שיקום וממשק

## **ממצאי סקר אקוהידרולוגי והמלצות לתכנון, שיקום וממשק**

ניהול הסקר, הידרו-ביולוגיה ועריכה: ד"ר אלדד אלרון (אלרון אקולוגיה וסביבה)  
הידרולוגיה ואיכות מים: אריאל כהן (תחום סקרים ומחקרים, רשות הטבע והגנים)  
צומח: לביא קורן

העבודה הוזמנה ע"י: יחידת המדען הראשי, קרן קיימת לישראל

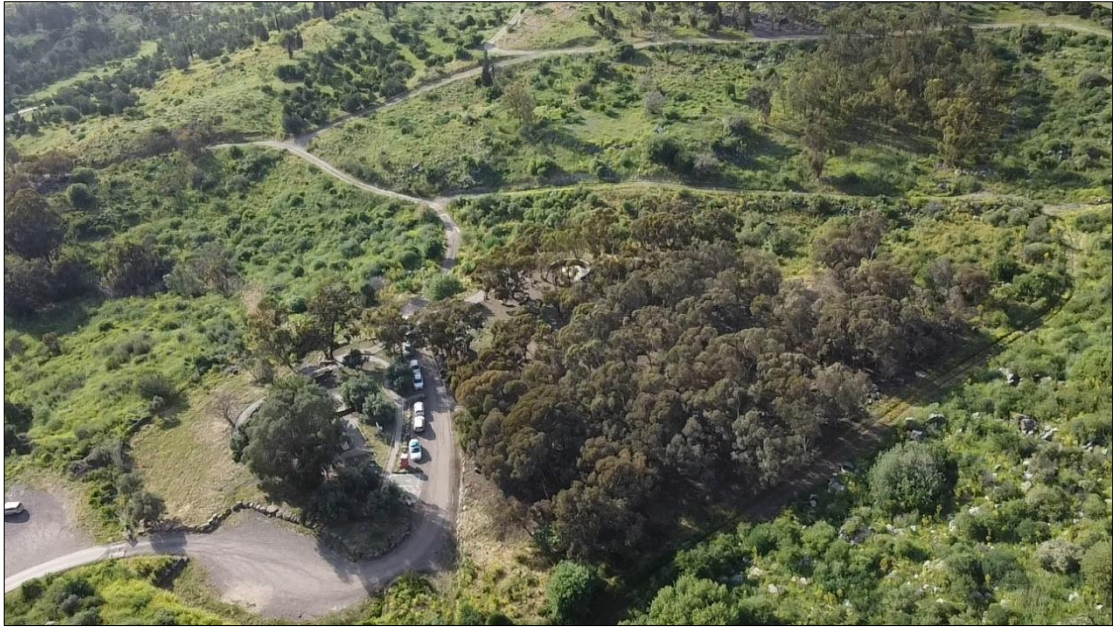
תמונה 1: מבט כללי מדרום-מזרח לצפון-מערב על האתר של עין עקוב בצילום מרחפן. הנביעה הראשית וערוץ הזרימה המוסדר נמצאים בגוש המתוחם בצידה השמאלי של התמונה. ניתן לראות את תוואי הערוץ הטבעי גולש מהאתר מערבה (12.04.22, צילום: אלדד אלרון).

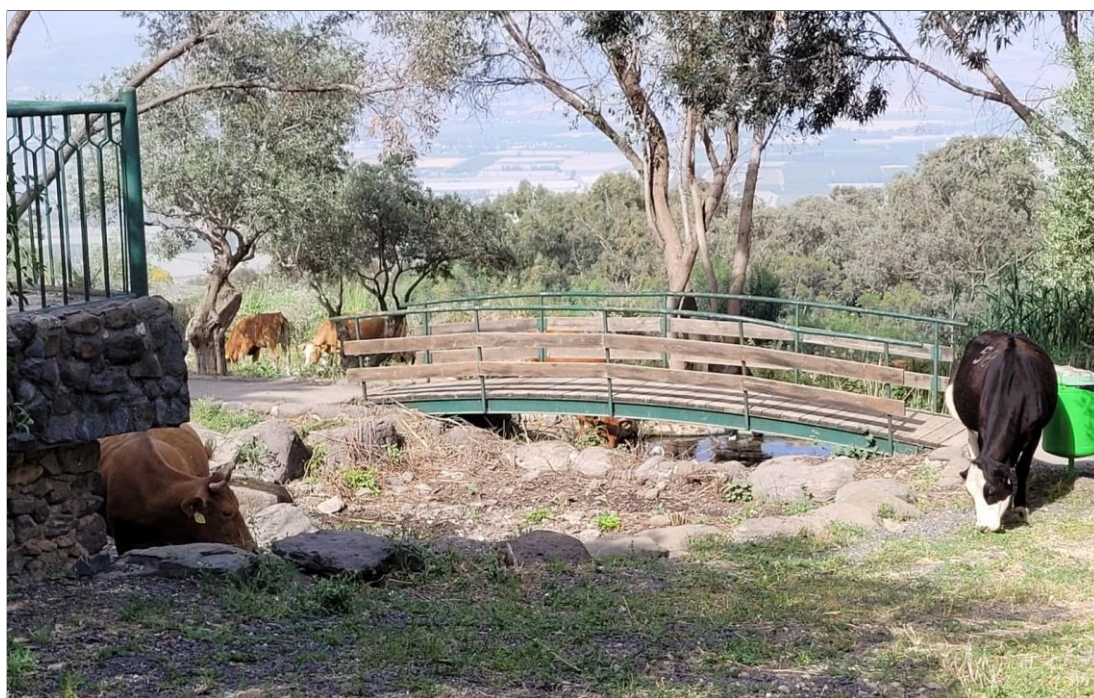
איכות המים. ההשפעה המשמעותית ביותר כפי הנראה נגרמת מרעיית בקר בסביבת המעיין הקרובה ובאזור המילוי החוזר במעלה (טבלה 3 ; תמונה 3).

תמונה 3: רעיית בקר באזור הגשרון (צילום: אריאל כהן).

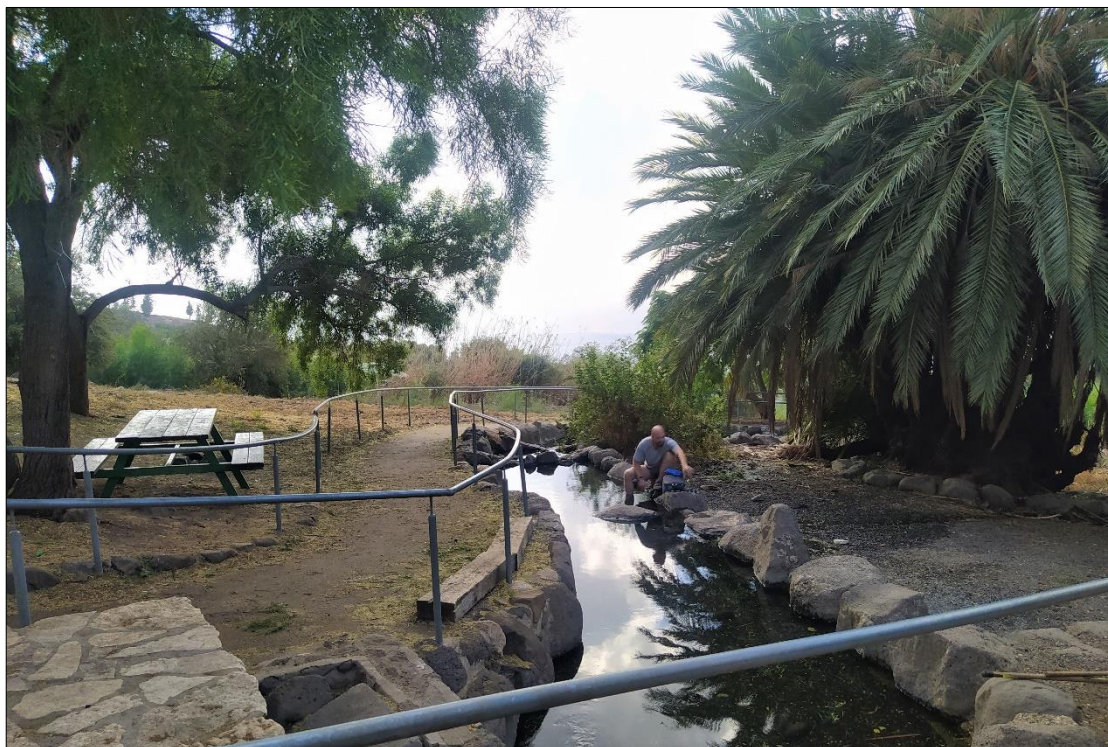
תמונה 4: בריכת המעיין. הבריכה חשופה מצומח. עץ תמר מימין, ושיטת עלי-ערבה (פולש) משמאל.

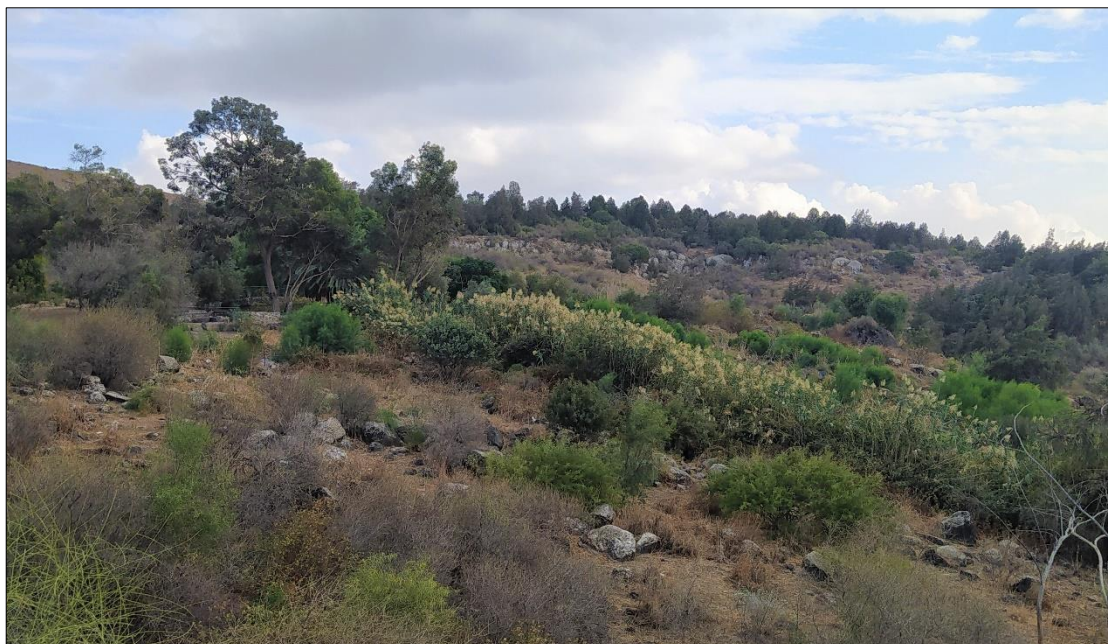
תמונה 5: חישת הקנים מלווה את הערוץ במדרון במורד אתר המעיין (ניתן לראות את אתר המעיין בפינה השמאלית העליונה של התמונה).

פלג המים במדרון שבמורד האתר מכוסה בחישת קנים צפופה בשלטון קנה מצוי אליו נלווים חנק מחודד ופלגית שיחנית (תמונה 5). מין נוסף, בלוטנית אפריקנית, תועדה על המדרון כעשרה מטרים מפלג המים. מין זה, לא מוגדר כמאפיין בתי גידול לחים, אך לרוב גדל בזיקה לבית גידול זה. תתכן השפעה של רעייה על הצומח באזור זה.

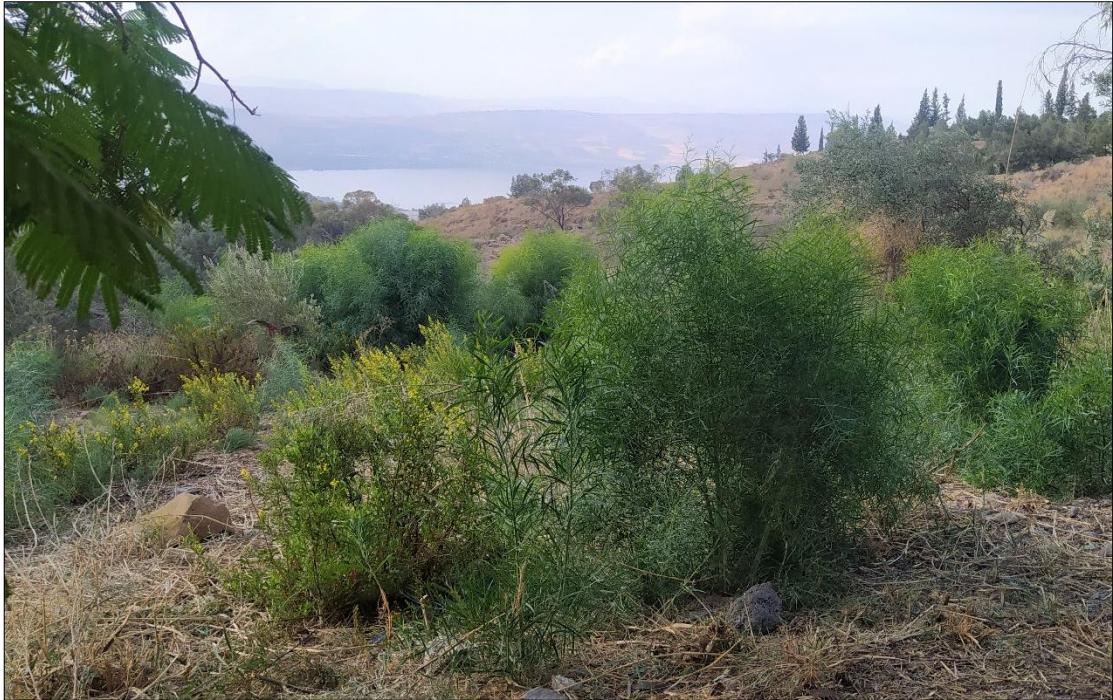
באתר תועדו 6 מינים פולשים (טבלה 3). מבין מינים אלה, לשיטה כחלחלה (תמונה 6) ושיטת ויקטוריה יש את הפוטנציאל לשנות את בית הגידול.

תמונה 6: שיטה כחלחלה וטיון דביק במרחב האתר.

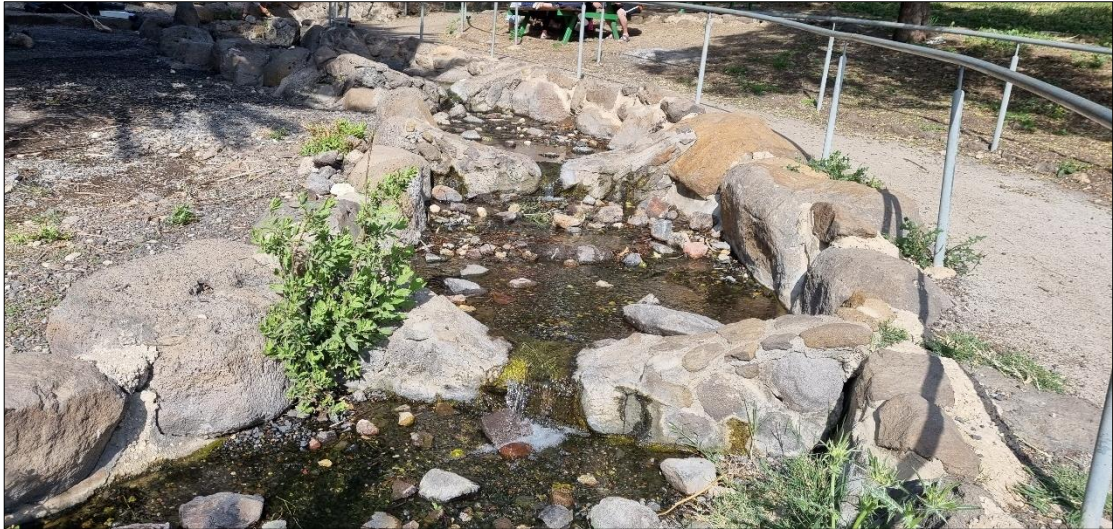
תמונה 7: קטע מהערוץ המלאכותי דרכו זורמים המים מהנביעה הראשית למורד לאורך סדרה של מפלונים קטנים. רוחב האפיק הרטוב בערוץ כ-1.6 מ' ועומק המים 10-12 ס"מ. התשתית מבטון ועליו חצץ, אבנים קטנות וסלעים מטובעים מאבן בזלת (12.04.22, צילם: אלדד אלרון).

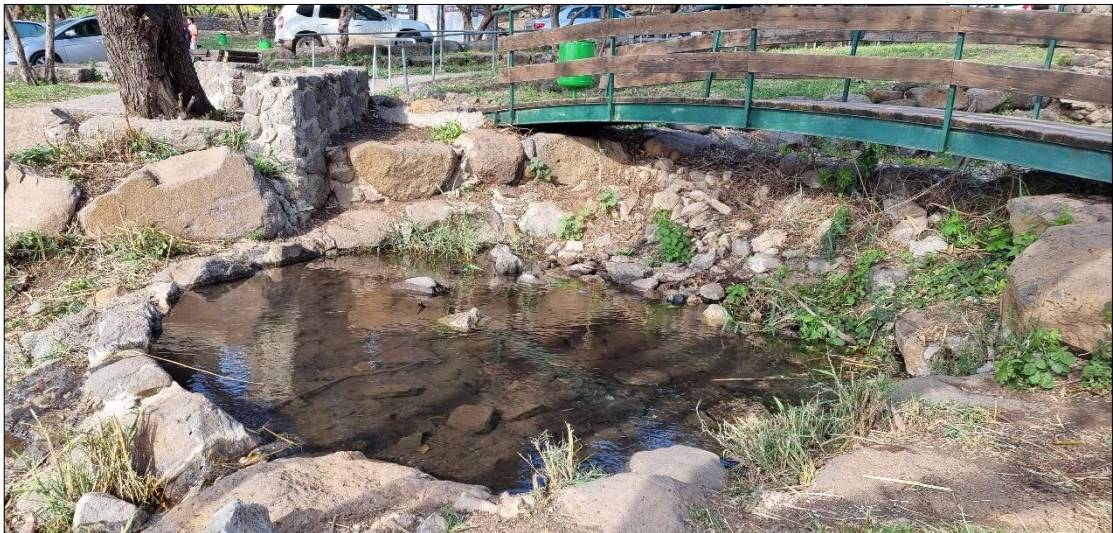
תמונה 8: הבריכה במורד הערוץ המלאכותי ולידה גשרון שהוא חלק משביל ההליכה ההיקפי (12.04.22, צילם: אלדד אלרון).

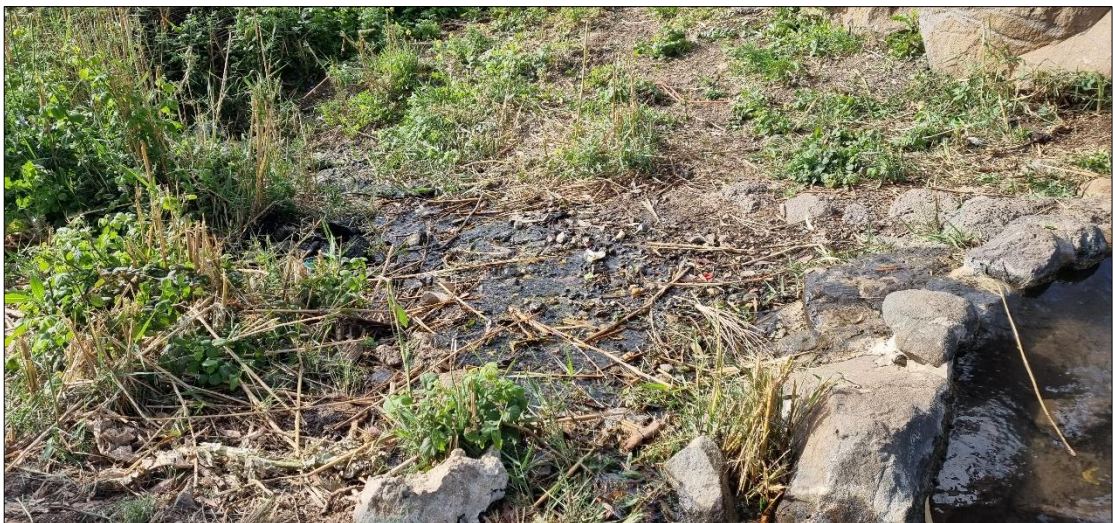
תמונה 9: תחילתו של פלג טבעי במורד הבריכה המלאכותית (12.04.22, צילם: אלדד אלרון).
