# ניטור בריכות חורף במקרקעי ייעור במרחב צפון - גוש גליל תחתון ובמרחב מרכז 2025

# **ניטור בריכות חורף במקרקעי ייעור במרחב צפון - גוש גליל התחתון ובמרחב מרכז בחורף 2024-2025**

**העבודה הוזמנה ע"י: יחידת המדען הראשי, קרן קיימת לישראל**

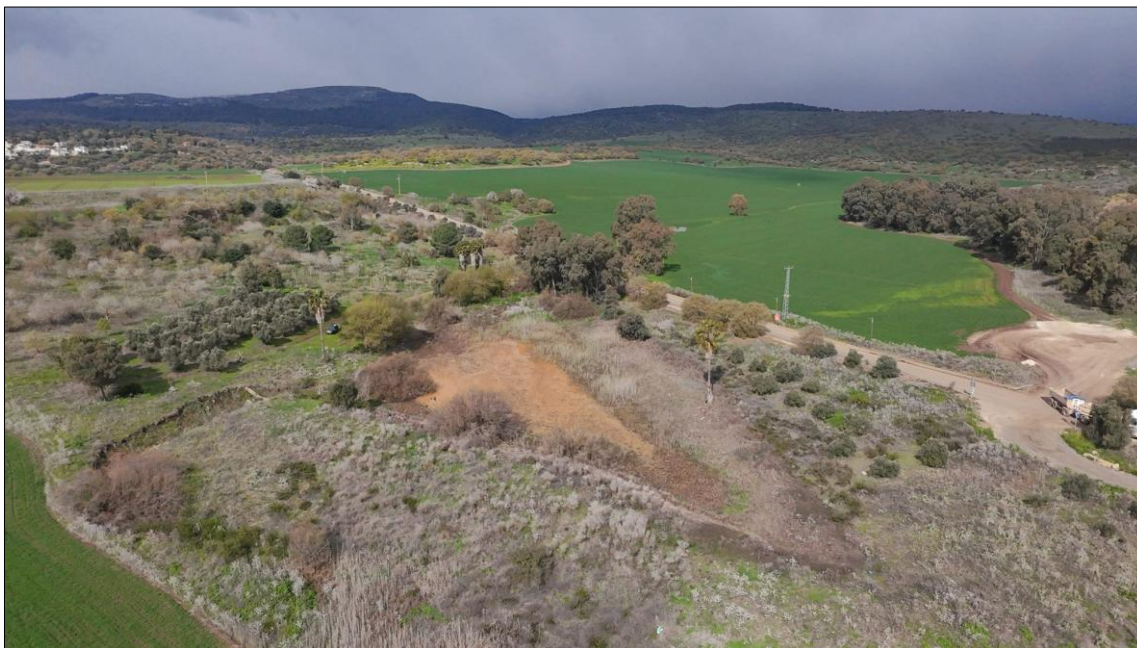
**תמונה 1. בריכת בית קשת בצילום מרחפן לכיוון צפון-מערב. בחלקה השמאלי של התמונה נראה הערוץ החתור של נחל קשת וסכר הבטון השבור (תאריך: 24.02.25, צילום: אלדד אלרון).**

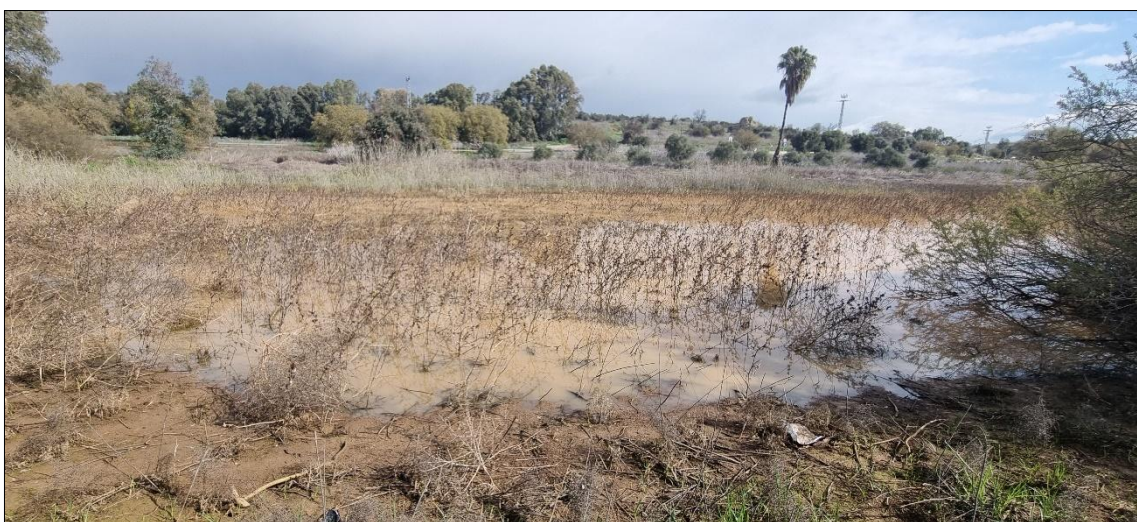
**תמונה 2. בריכת בית קשת במפלס מים נמוך לקראת סוף פברואר (תאריך: 24.02.25, צילום: אלדד אלרון).**

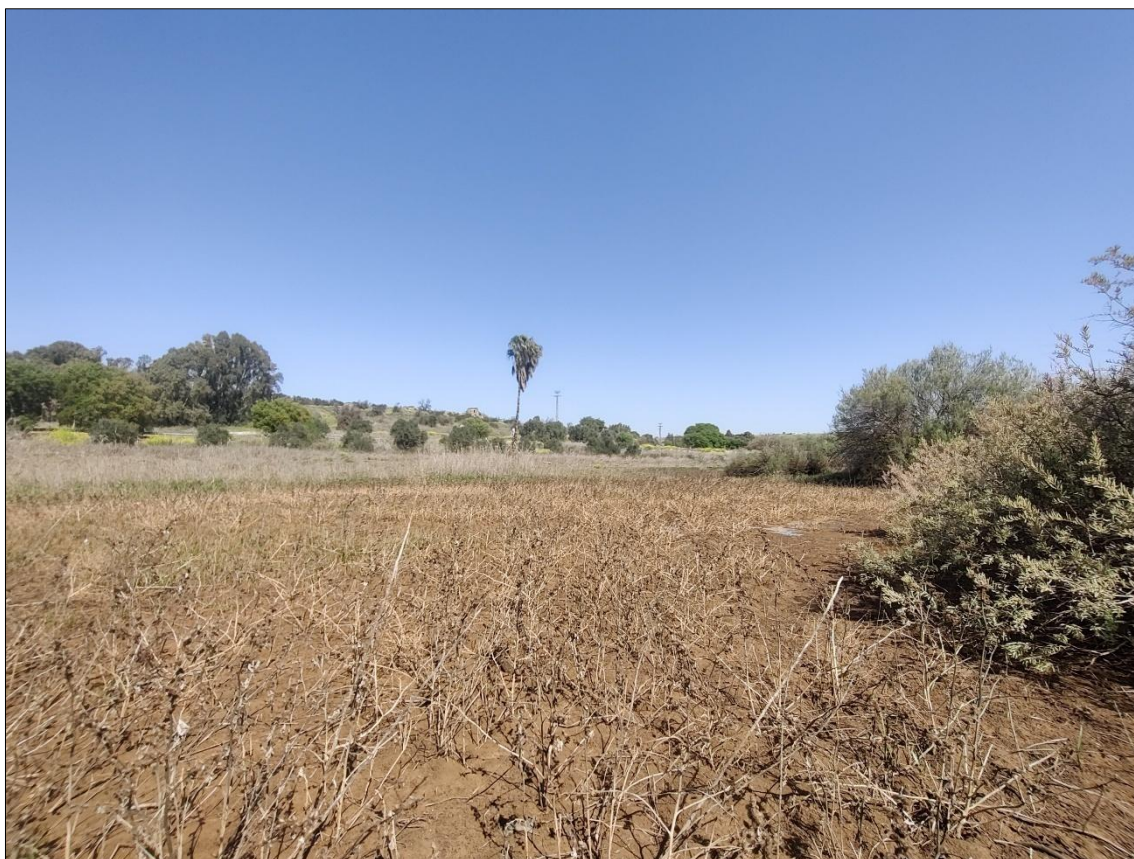
תמונה 3. קרקעית בריכת בית קשת בוצית באמצע מרץ, נשלטת ע"י לכיד הנחלים (תאריך: 16.03.25, צילום: דורון בן יהודה).

- עם התייבשות הבריכה ישנה השתלטות של לכיד נחלים על כל אזור תחתית הבריכה. ניתן לקצור את תחתית הבריכה בתחילת חודש אוגוסט לפני הבשלת הפירות של הלכיד ובכך לצמצם את פיזור הזרעים. אפשרות נוספת היא לבצע עקירה ידנית של הלכיד שמערכת השורשים שלו אינה עמוקה. במידה וחלק מהפרטים כבר נושאים פירות יש לאסוף אותם בשקי בלה ולאחסן את הזרעים שנעקרו במקום בו ניתן לייבשם כדי למנוע הפצה שלהם. יישום פעולה זו במשך כמה שנים יכולה להוריד באופן משמעותי את השתלטותו על קרקעית הבריכה.

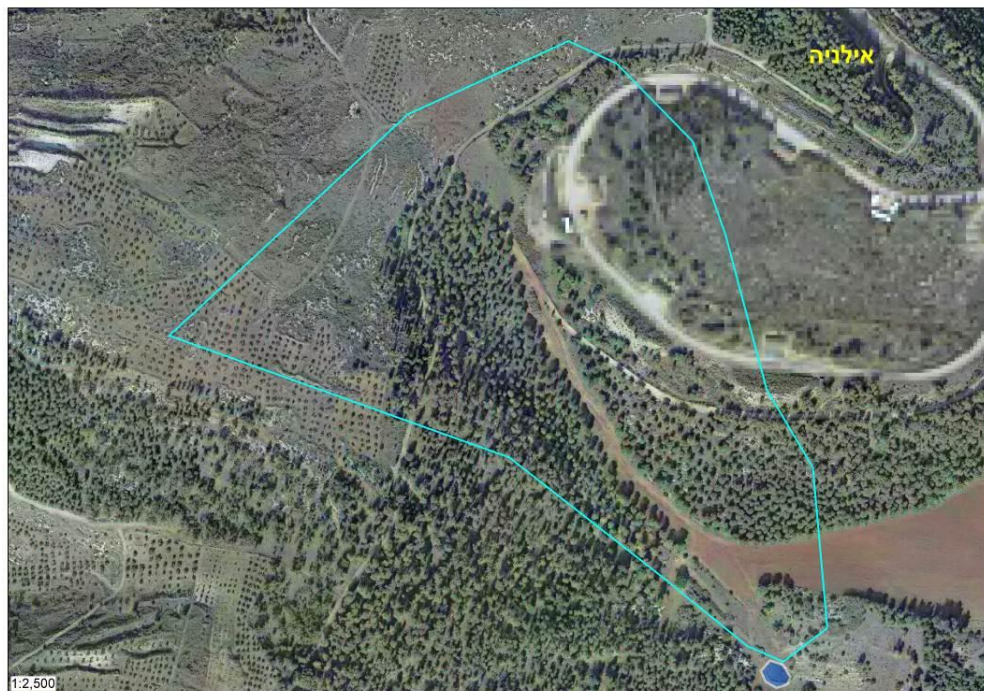
אגן הניקוז של בריכת ביר באהין

**גודל אגן ניקוז:** כ-218 דונם

**תצורה גיאולוגית:** גיר וקירטון מהמהטורון ועד אאוקן התיכון (t, sp, et)

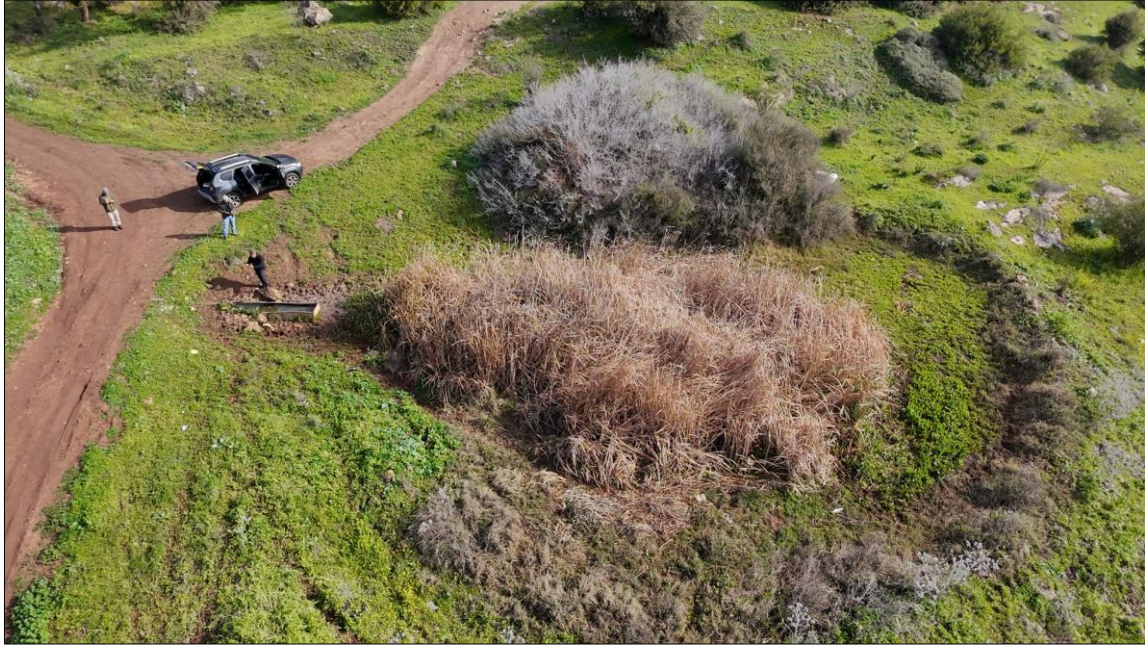
תמונה 4. בריכת ביר באהין והשוקת בצילום מרחפן. הבריכה ללא מים למעט שטח קטן ליד השוקת ממתכת שקולטת את מי הנביעה דרך צינור מתכת (תאריך: 24.02.25, צילום: אלדד אלרון).

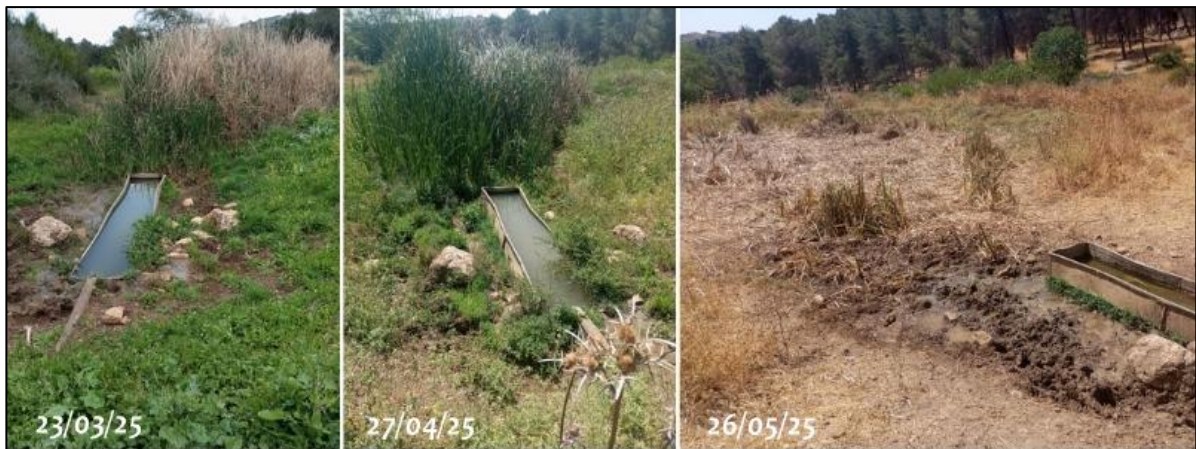
תמונה 5. בריכת ביר באהין לאורך תקופת הסקר (צילום: ערד בן דוד).

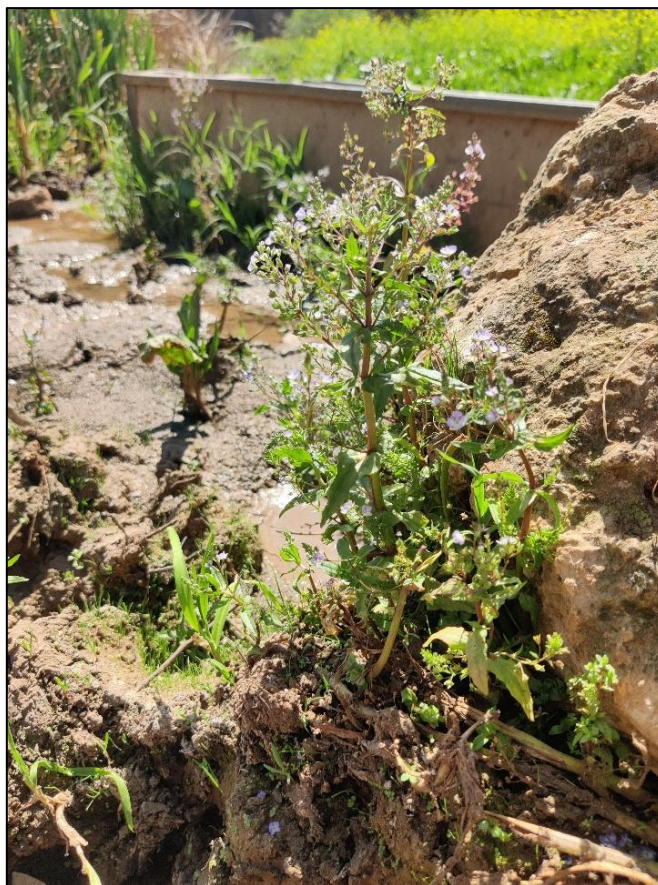
תמונה 6. ורוניקת המים בקרבת השוקת בביר באהין (תאריך: 16.03.25, צילום: דורון בן יהודה).

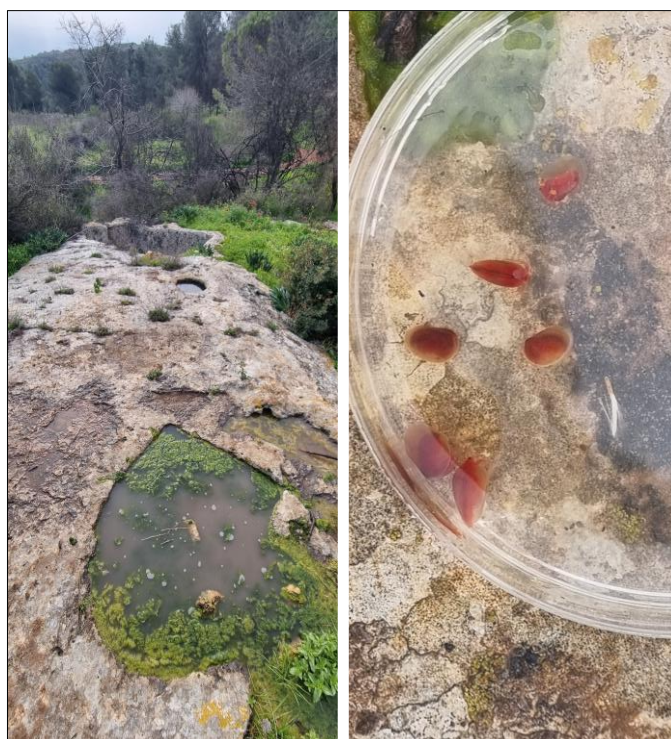
תמונה 7. משמאל - גבי הסלע בקרבת הבריכה של ביר באהין. מימין - מספר בוצנים (סרטני בוץ) שנמצאו בגב (תאריך: 24.02.25, צילום: אלדד אלרון).

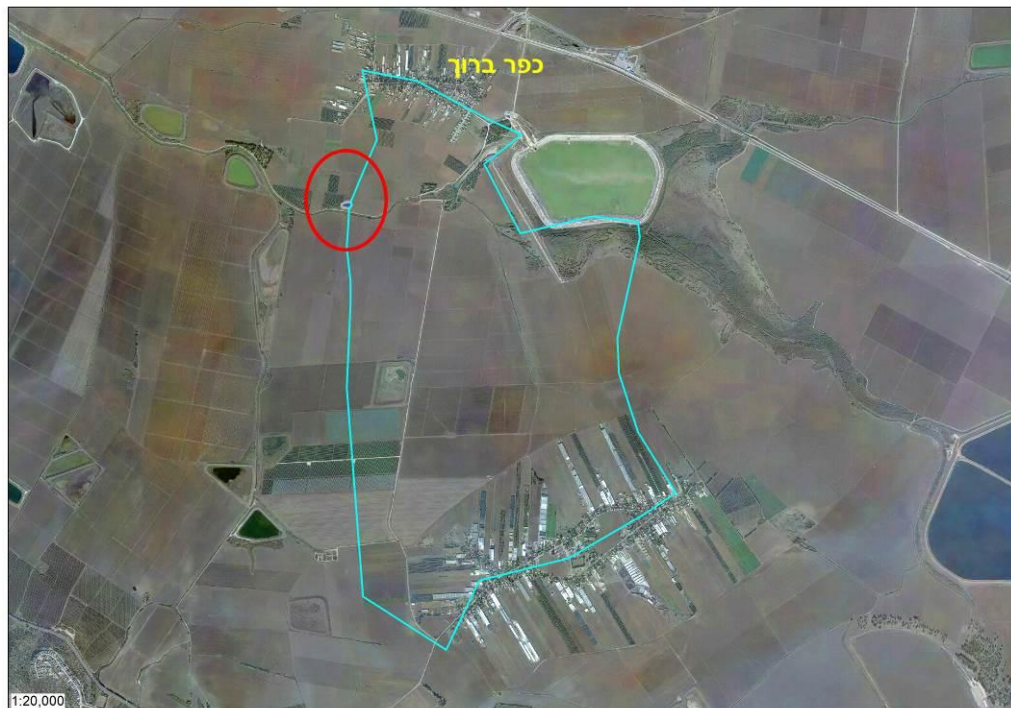
**אגן הניקוז של בריכת האמבטיה (בריכת קישון 1)**

**גודל אגן ניקוז:** כ-8.2 קמ"ר (תוספת השטח התורם נגר לקישון ממורד שטח ההצפה כפר ברוך)

**תצורה גיאולוגית:** אלוביום מהרביעון (q)

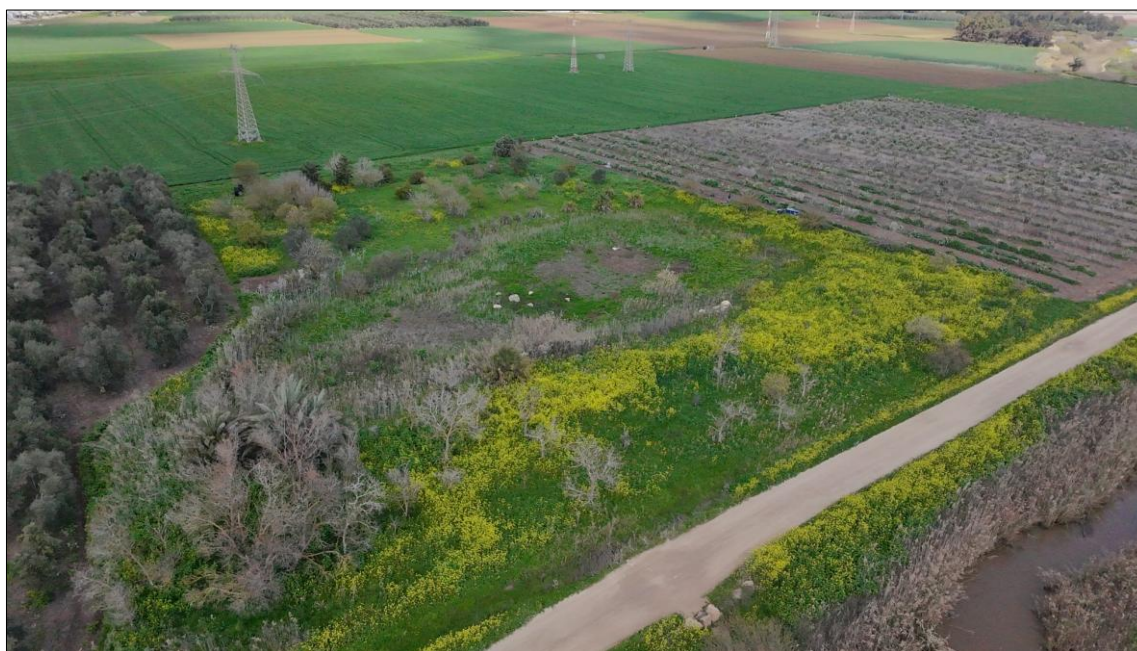
תמונה 8. בריכת האמבטיה בצילום מרחפן לכיוון צפון-מזרח. הבריכה לקראת סוף פברואר ללא מים. בצד השמאלי נראה נחל הקישון ודרך הנוף שמלווה אותו (תאריך: 24.02.25, צילום: אלדד אלרון).

- אי התמלאות בריכת האמבטיה למרות החורף השחון מדליק נורה אדומה. בניטור שנערך ב-2021 צוין בדוח שהדרך המומלצת להגדלת נפח המים בבריכה היא ע"י יצירת תעלות ניקוז ודרכי מים מכיוון מושב כפר ברוך והעלאת המודעות של החקלאים לשמירה עליהם. חלק מהנגר העילי באגן הניקוז זורם על דרכים חקלאיות אל מחוץ לשטח הבריכה. המלצות נוספות לטיפול כוללות העמקת הבריכה בחלקה הצפוני, איטום הקרקעית באמצעות חרסית עבה ופתיחת מעברים בתעלה הדרומית להחדרת מי גאווית מהנחל (אלרון, מורן ומירוז, 2022). המלצה זו שנרשמה לפני כ-4 שנים לא יושמה והיא הבסיס לשיפור מצב הבריכה.
- בהמשך לטיפול בהמלצה הקודמת, הארכת משך הזמן שהבריכה מחזיקה מים לפחות עד לסוף מאי – תחילת יוני, תאפשר לעופות של בתי גידול לחים לקנן בבריכה זו.
- החיץ בין הבריכה לבין השדות והמטעים החקלאיים צר ואינו מספק לוויסות כניסת תשטיפים מזהמים.

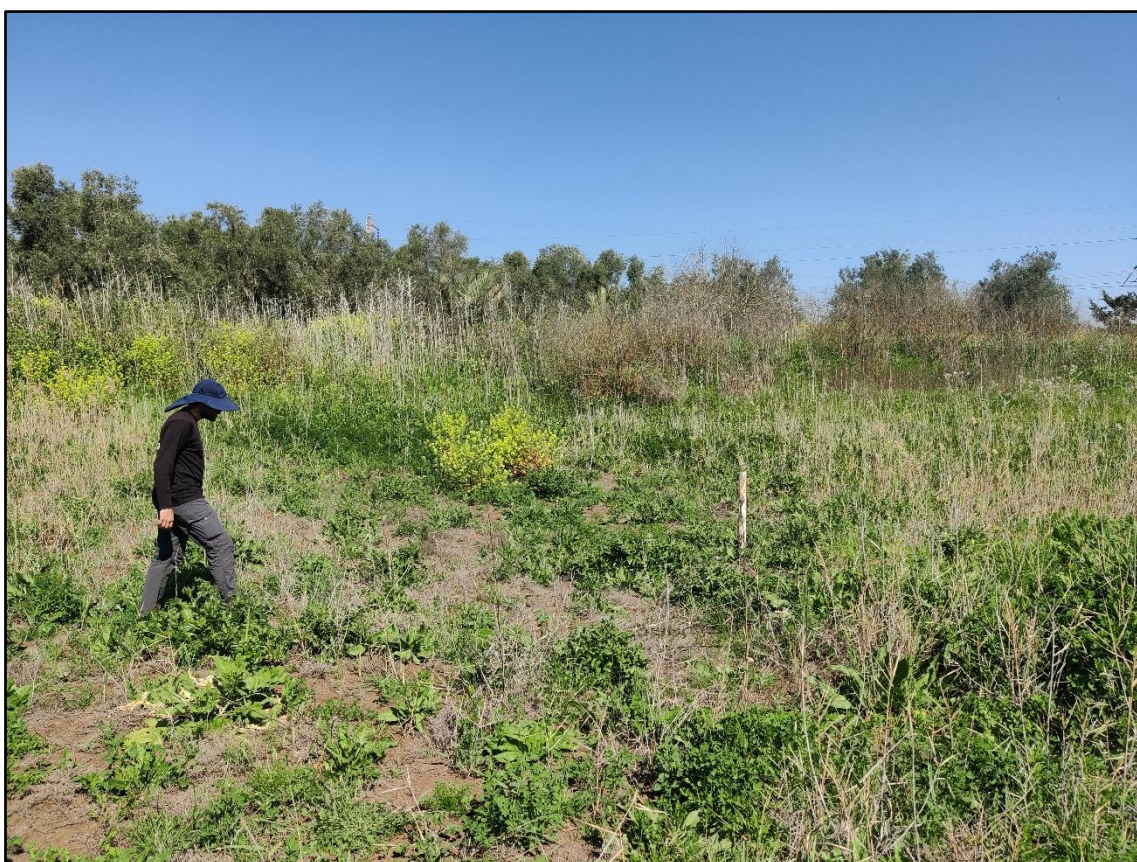
תמונה 9. בריכת האמבטיה יבשה בסקר צומח באביב (תאריך: 16.03.25, צילום: דורון בן יהודה).

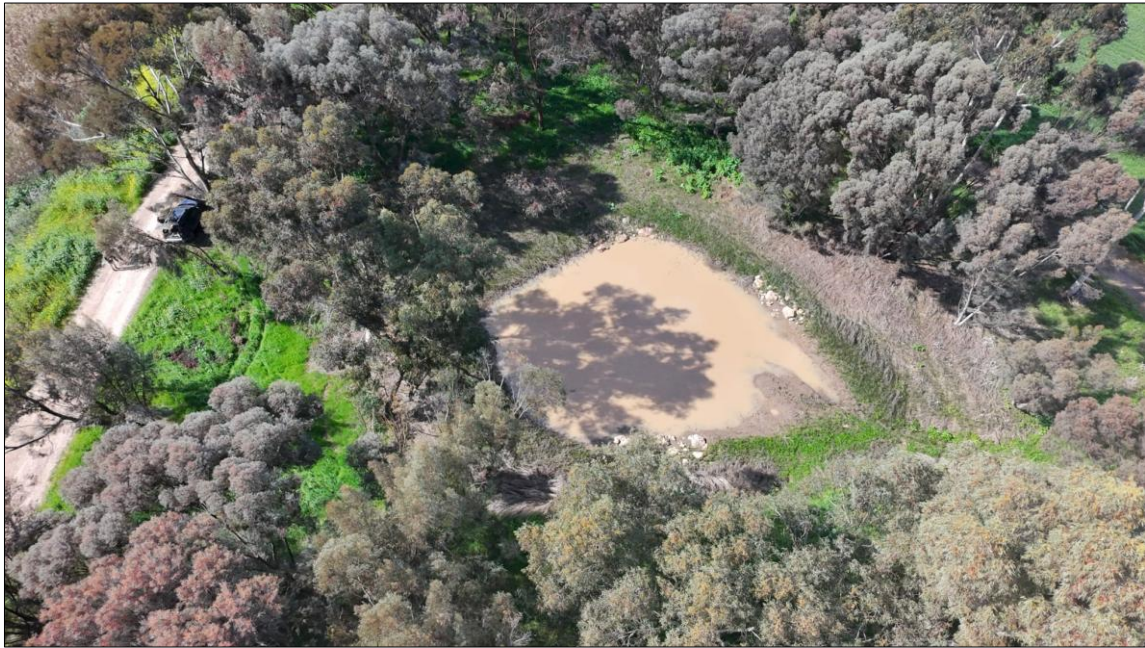
תמונה 10. בריכת האקליפטוסים בצילום מרחפן לכיוון מערב. בצד השמאלי נראית דרך הנוף שמלווה את נחל הקישון (תאריך: 24.02.25, צילום: אלדד אלרון).

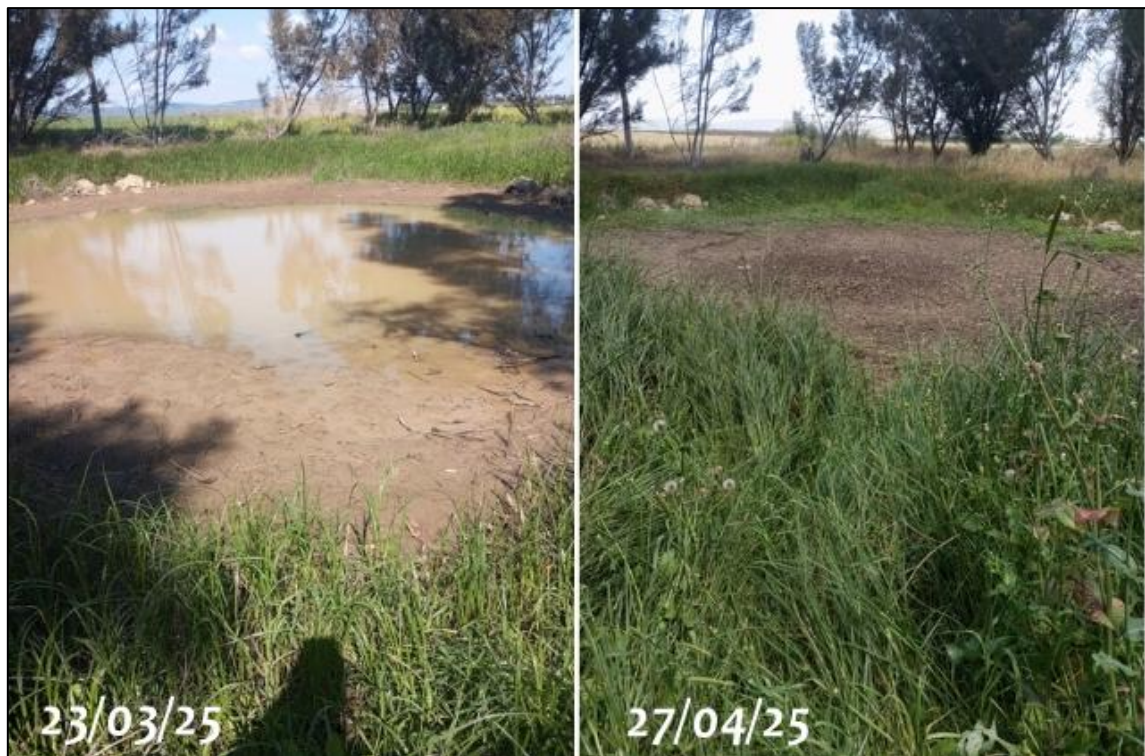
תמונה 11. בריכת האקליפטוסים. למרות שהמקום אינו מתאים לקינון מינים חובבי בגל"ח, לא מן הנמנע כי בריכה עונתית זו משמשת עופות הניזונים מיצורים החיים במים ובבוץ אשר היא מציעה (צילום: ערד בן דוד).

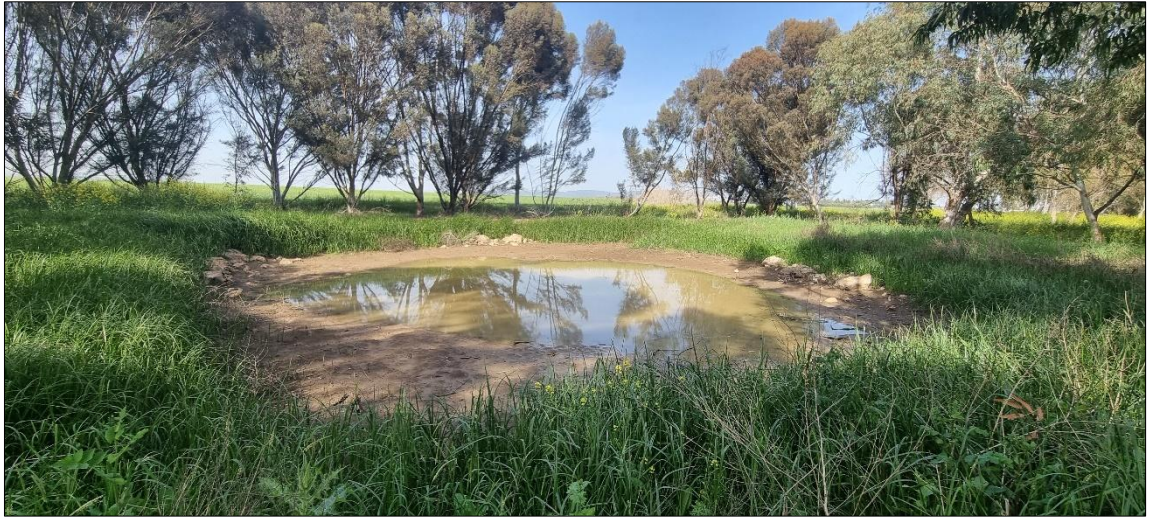
תמונה 12. בריכת האקליפטוסים במפלס מים נמוך בסוף מרץ (תאריך: 26.03.25, צילום: אלדד אלרון).

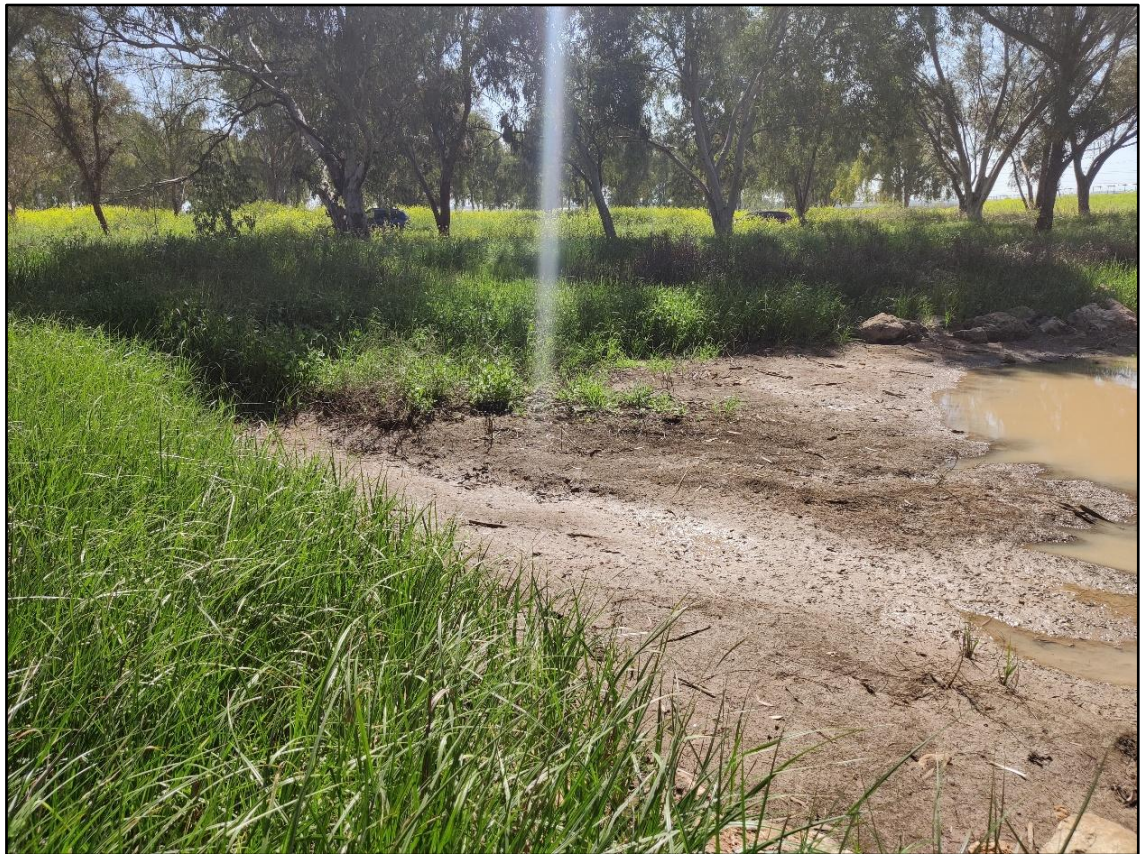
תמונה 13. נתיב צפוני של כניסת מים אל בריכת האקליפטוסים, מכיוון השדות החקלאיים (תאריך: 16.03.25, צילום: דורון בן יהודה).

- מוצע לשפר את זרימת הנגר לבריכה מכיוון כפר ברוך ע"י יצירת דרכי מים בשטחים החקלאיים שינתבו את הנגר אל הבריכה. על מנת לשמור על מערך ניתוב זה יש צורך לשתף את החקלאים במהלך.
- מוצע להעמיק את הבריכה ולאטום את קרקעיתה בחרסית בכדי להאריך את משך הזמן שהיא מחזיקה מים, לפחות עד סוף מאי – תחילת יוני, סוף עונת הרבייה של מאכלסי מים, עופות ובעלי חיים נוספים.
- בכדי שהבריכה תוכל לתפקד כבית גידול לח איכותי מומלץ לבצע דילול של עצי האקליפטוס המקיפים אותה ממספר סיבות: לייצר שטחים גדולים יותר של קרחות חשופות לשמש מלאה, הפחתת העומס האורגני בבריכה הנגרם מנשר העלים, צמצום יכולת האללופטיה ודיכוי מינים אחרים. ממשק זה צפוי להעלות את מגוון המינים וצפיפות הצמחייה, בכך ליצר חיץ טבעי בין הבריכה לבין השדות והדרכים המקיפים אותה. כמו כן, סבך צומח הוא מרכיב חיוני עבור בעלי החיים האופייניים לבתי גידול לחים.

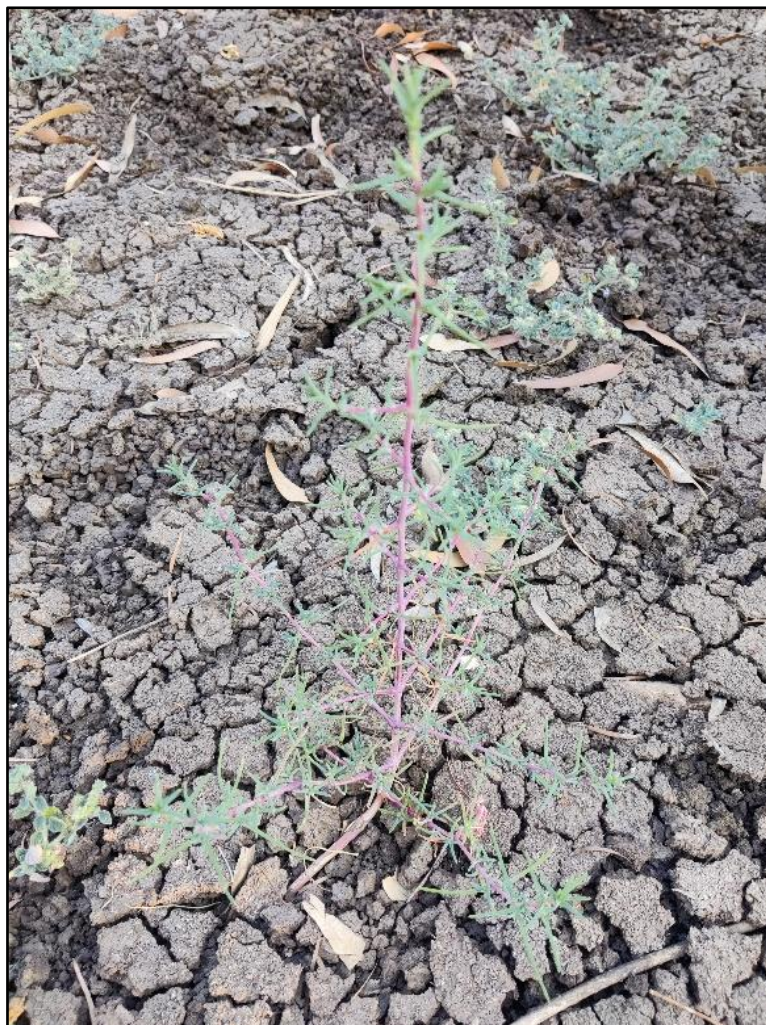
תמונה 14. מלחית הבורית, מין אדום נצפה בסקר הקיץ בבריכת האקליפטוסים (תאריך: 30.06.25, צילום: דורון בן יהודה).

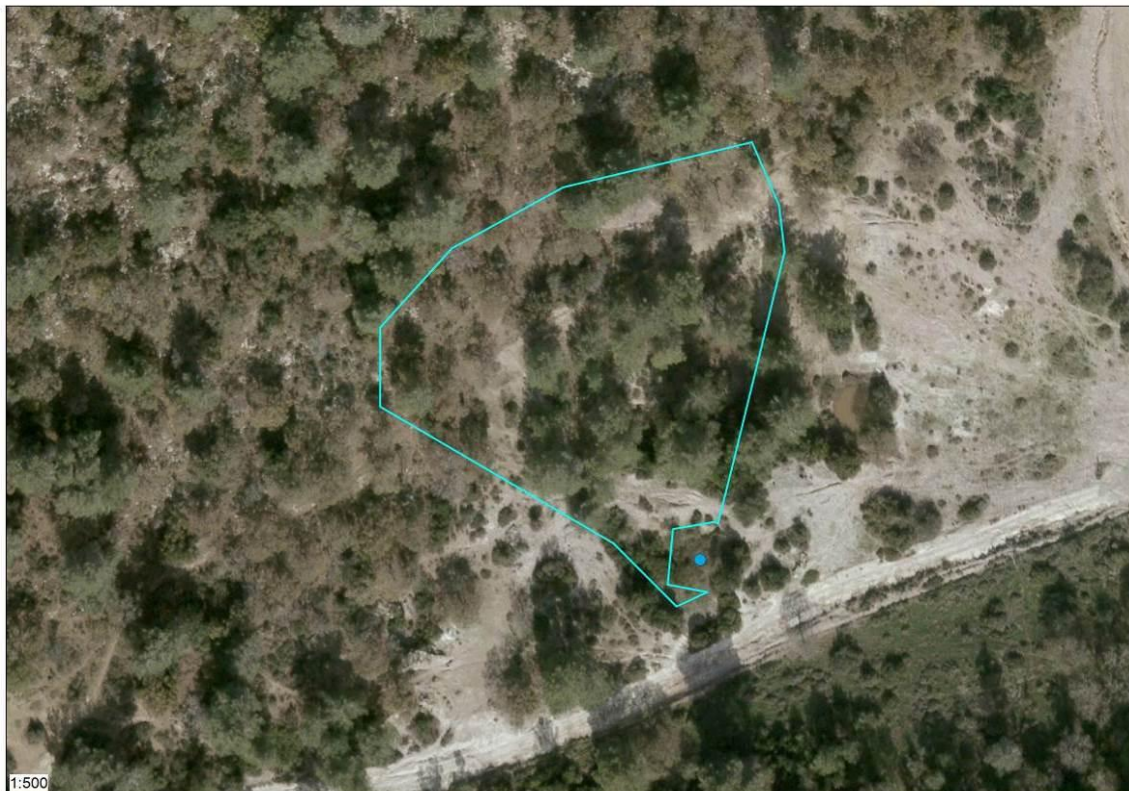
אגן הניקוז של בריכת הר חורשן 2

**גודל אגן ניקוז:** כ-3.8 דונם

**תצורה גיאולוגית:** קירטון וגיר מהאאוקן התיכון (emr)

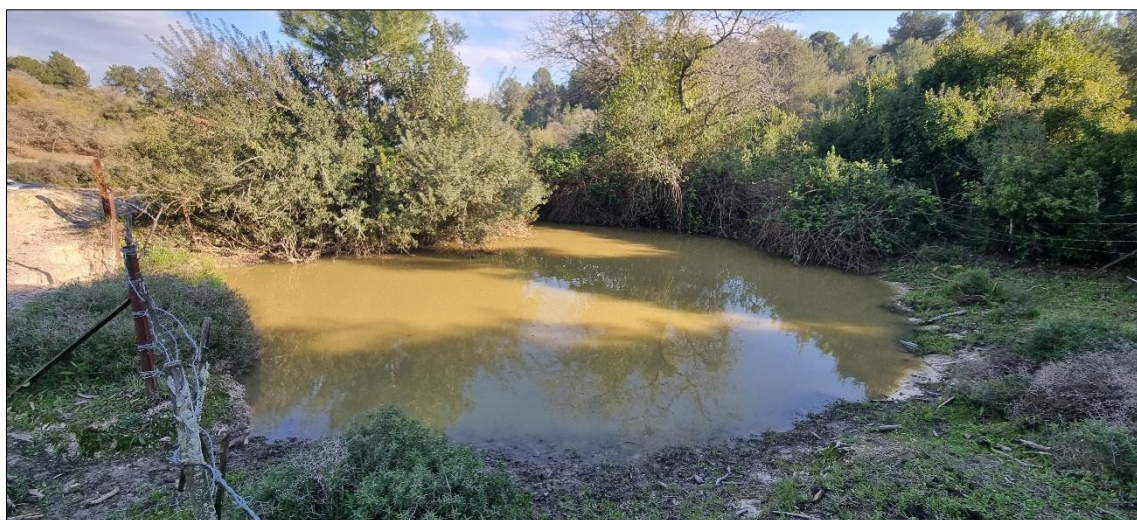
תמונה 15. בריכת הר חורשן חצובה במפלס מירבי בתחילת פברואר (תאריך: 10.02.25, צילום: אלדד אלרון).

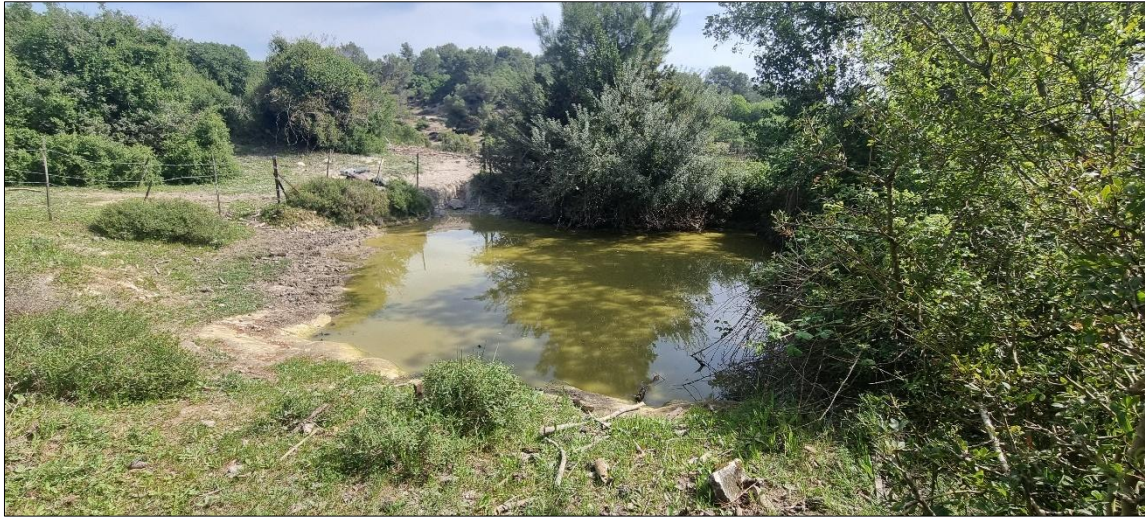
תמונה 16. בריכת הר חורשן חצובה במפלס מים חלקי בסוף מרץ לאחר שהצטמצמה (תאריך: 10.02.25, צילום: אלדד אלרון).

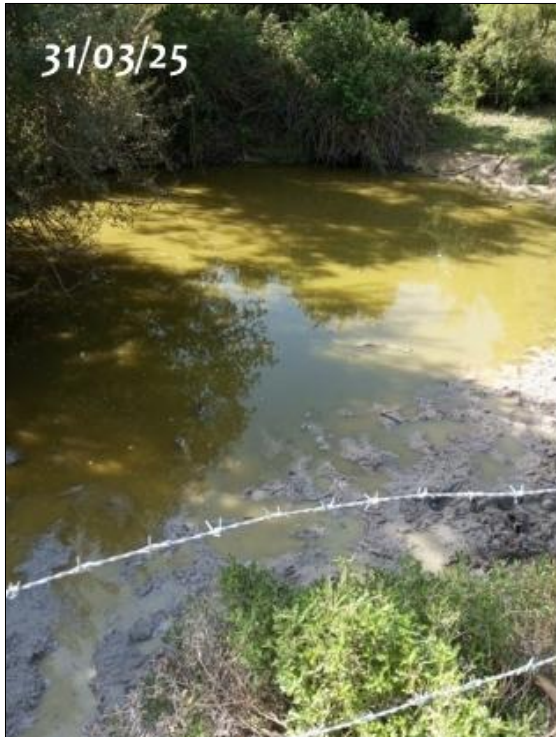
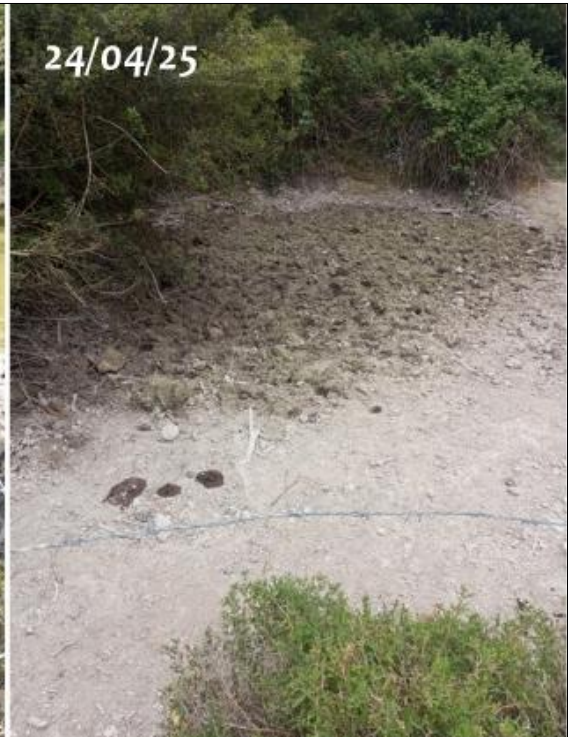
תמונה 17. הבריכה העונתית בהר חורשן. לצד העובדה שהבריכה נוטה להתייבש במהירות, גדר התיל המקיפה את הבריכה אינה מונעת מהפרות בשטח לבקר בה באופן תדיר (צילום: ערד בן דוד).

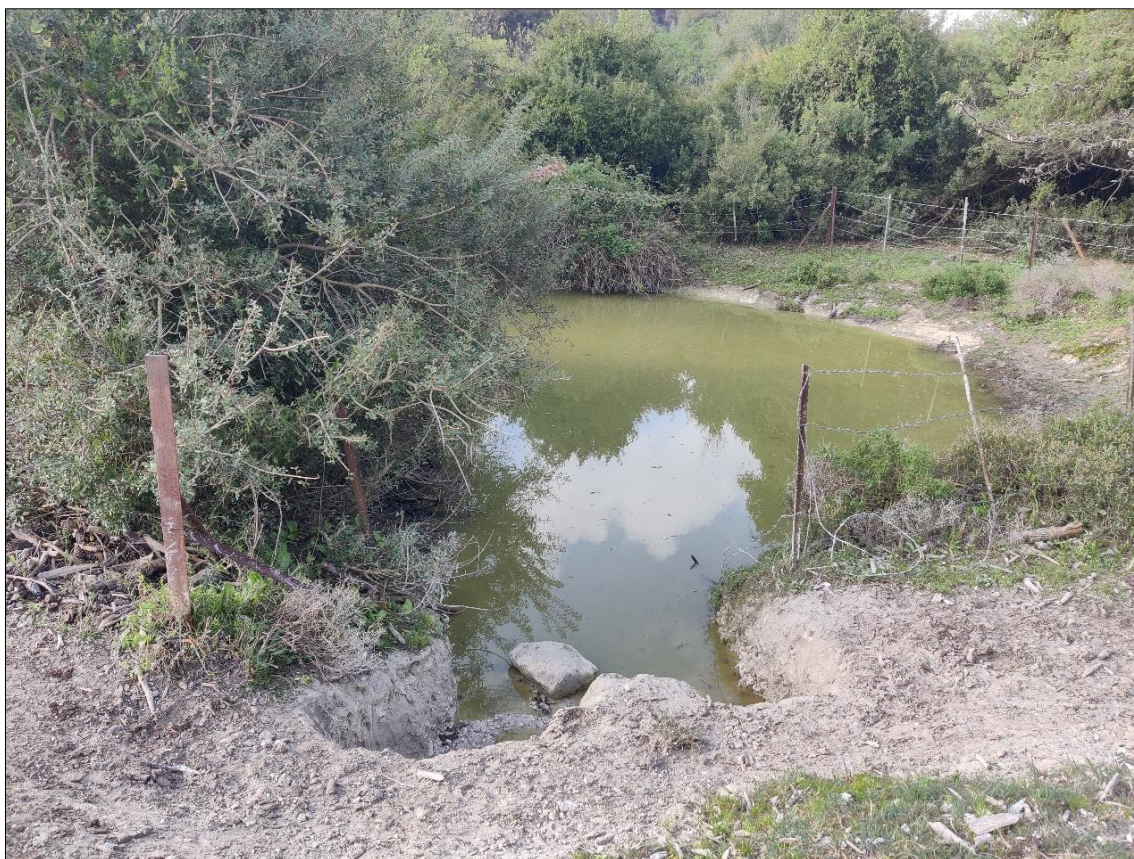
תמונה 18. פתח רחב בגדר מאפשר כניסת בקר, קריסת גדות ורמיסת השטח, בריכת הר חורשן באביב (תאריך: 10.03.25, צילום: דורון בן יהודה).

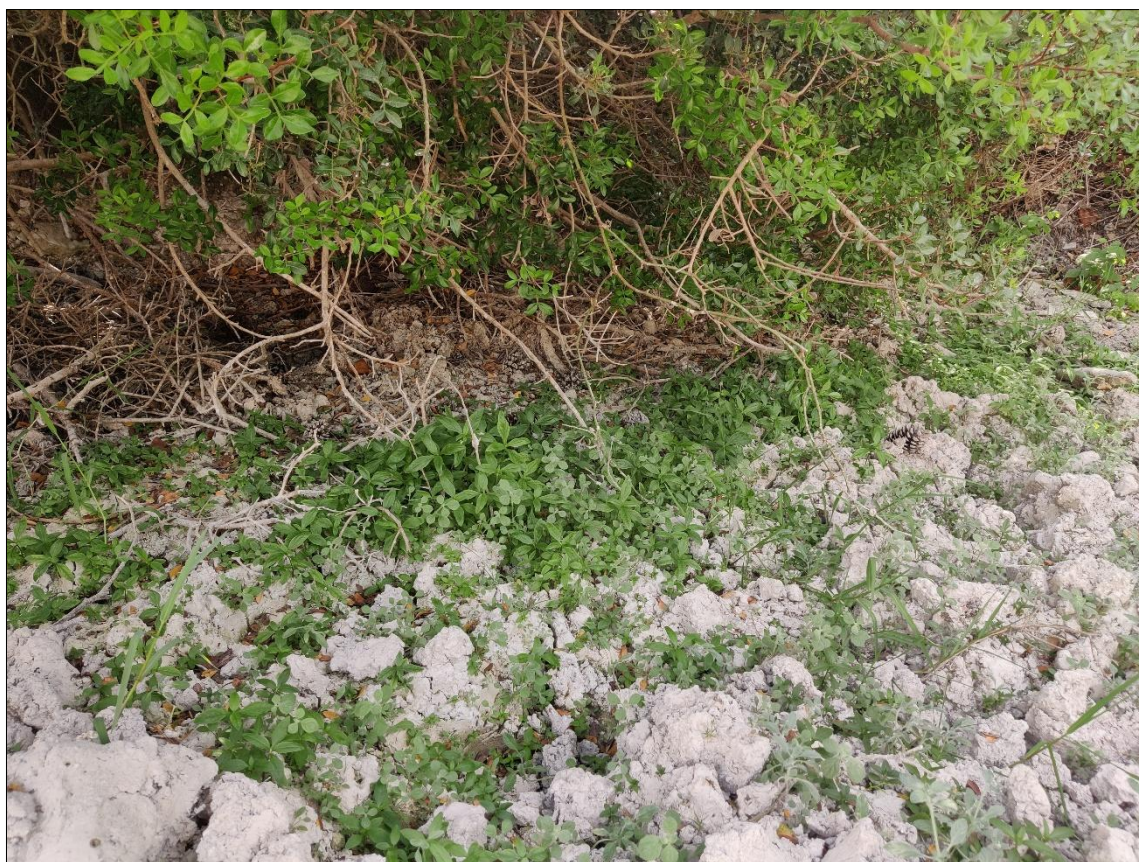
תמונה 19. מוקד פלישת אל-ציצית לבנה על קרקעית בריכת הר חורשן בקיץ (תאריך: 30.06.25, צילום: דורון בן יהודה).

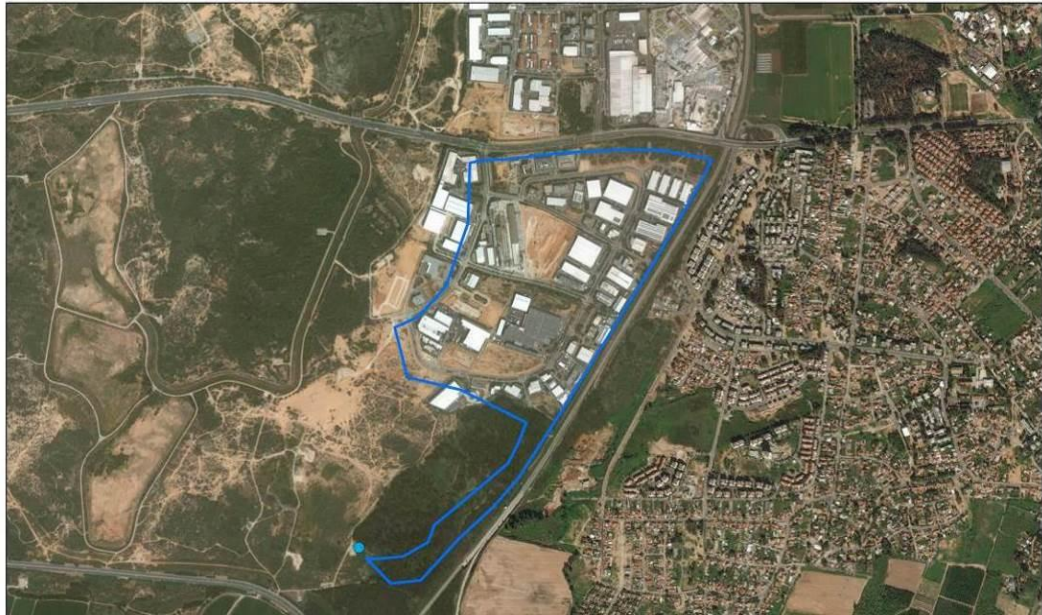
אגן הניקוז של בריכת בטיח

גודל אגן ניקוז: כ-885 דונם

תצורה גיאולוגית: גיר ודולומיט מהטורון (t)

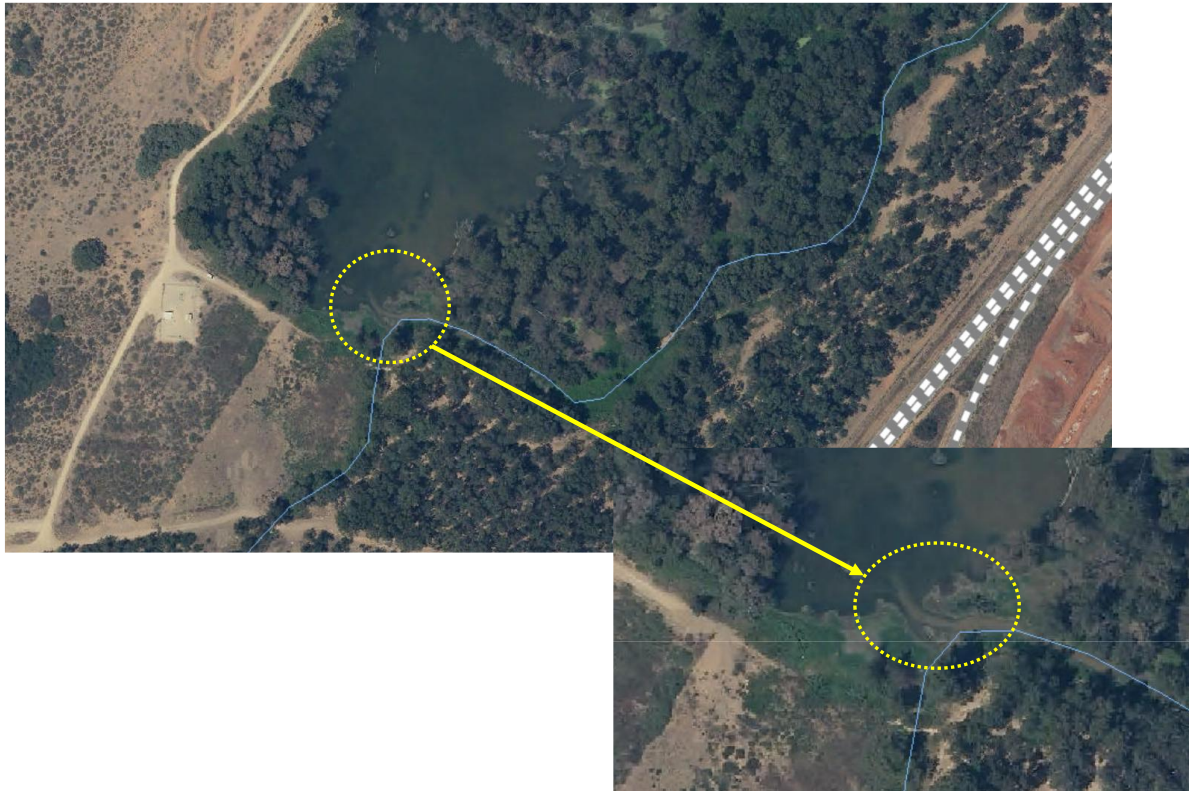
חנה והיא סובלת לפרקים מכניסה של איכויות מים ירודות שאינן עומדות בקנה אחד עם איכות המים שנדרשת לבריכת חורף מתפקדת עם מערכת אקולוגית אקוטית איכותית.

**איור 8.** צילום אוויר של הבריכה וסימון הכניסה של תעלת איטונג (מתוך Govmap).

- כניסת זרימות קיציות מתעלת איטונג - יש לבחון את האפשרות לנתק את הבריכה מהתעלה ולהשיב את בית הגידול הביצתי שקיבל את מימיו מאזור החולות שממערב (תופעת קטנה). בכדי למנוע מצב של ייבוש הבריכה נדרשת סקירה מעמיקה של מקורות ההזנה ומאזן המים בבריכה. או לחלופין לבחון אפשרות של צמצום כמויות וטיהור מי הנגר הנכנסים מהתעלה ע"י שילוב אגן ירוק לפני הכניסה לבריכה.
- חדירת זיהומים מאזור התעשייה – יישום המלצות המחקר (אברמוב וחוב, 2024): הגברת האכיפה על התעשיות הסמוכות להפחתת התשטיפים. ע"י כיסוי אזורי פעילות עם חומרים מסוכנים למניעת זליגתם לסביבה, ואיסוף וסילוק נגר מזוהם דרך מערכת הביוב.
- רעיית בקר - תחזוקת גדר הבקר לכל היקף הבריכה ומניעת כניסה אל שטחי הבריכה, הן של בקר והן של רכבי שטח.
- דילול אקליפטוסים - המשך דילול עצי האקליפטוס שמצויים בשטח הבריכה, לצמצום ההפרעות שנגרמות לבית הגידול הלח.

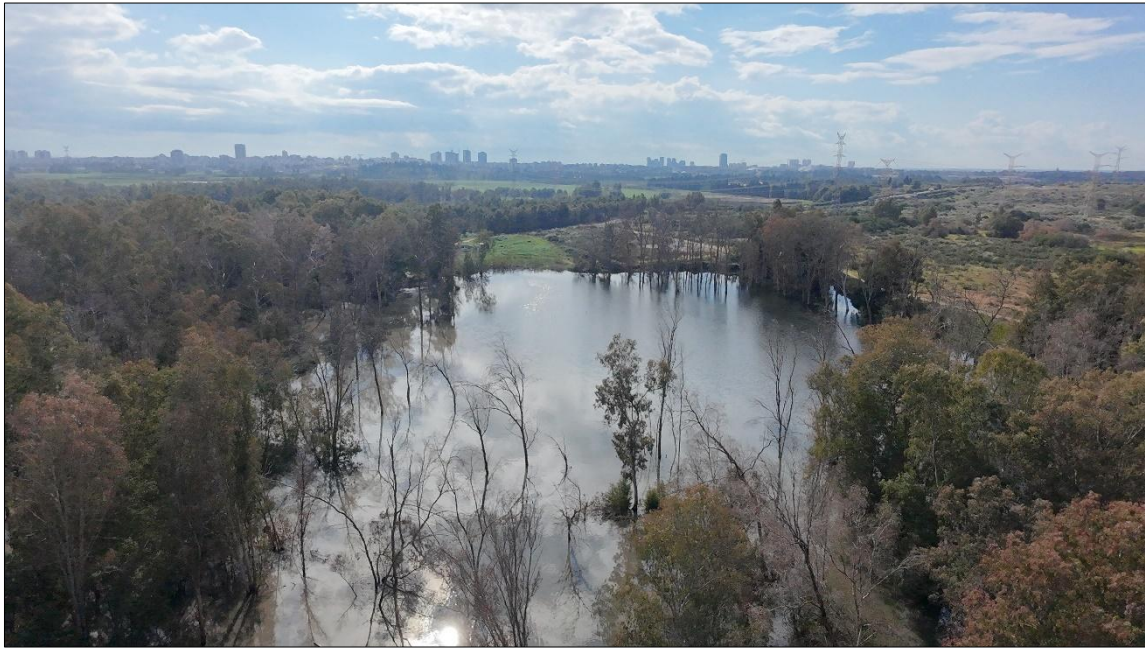
תמונה 20. בריכת בטיח בתחילת פברואר בצילום מרחפן לכיוון דרום (תאריך: 10.02.25, צילום: אלדד אלרון).

מלבד תחילת דילול עצי האקליפטוס במרחב הבריכה, ההמלצות מהסקר הקודם מלפני כ-4 שנים לא ייושמו ונשארות בתוקף (אלרון, מורן ומירוז, 2022), בתוספת המלצות מדו"ח המזהמים (אברמוב וחוב, 2024):

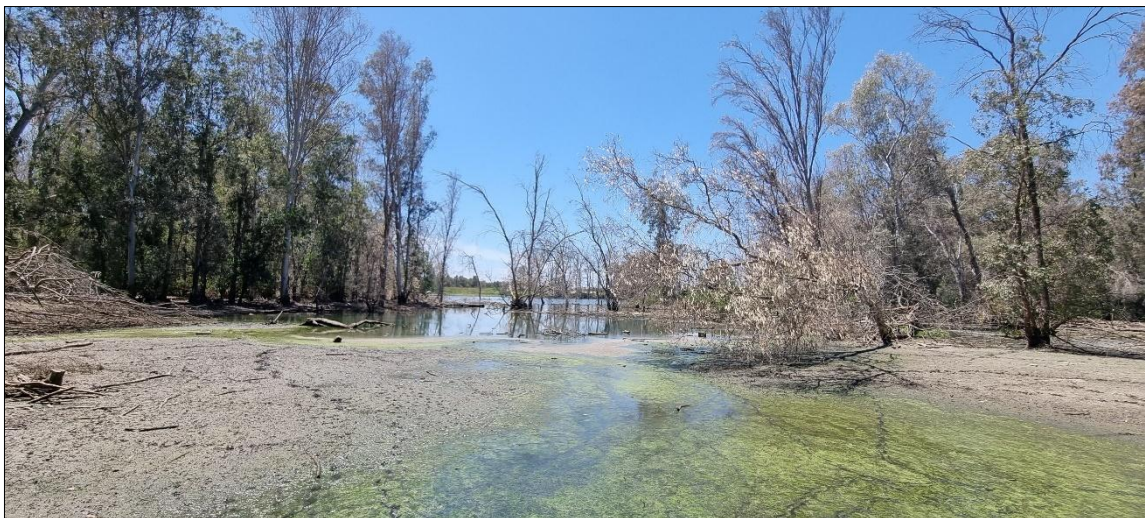
תמונה 21. בריכת בטיח בתחילת מאי בשלב של הצטמצמות גוף המים. גוון המים הירקרק מרמז על פריחת אצות (תאריך: 06.05.25, צילום: אלדד אלרון).

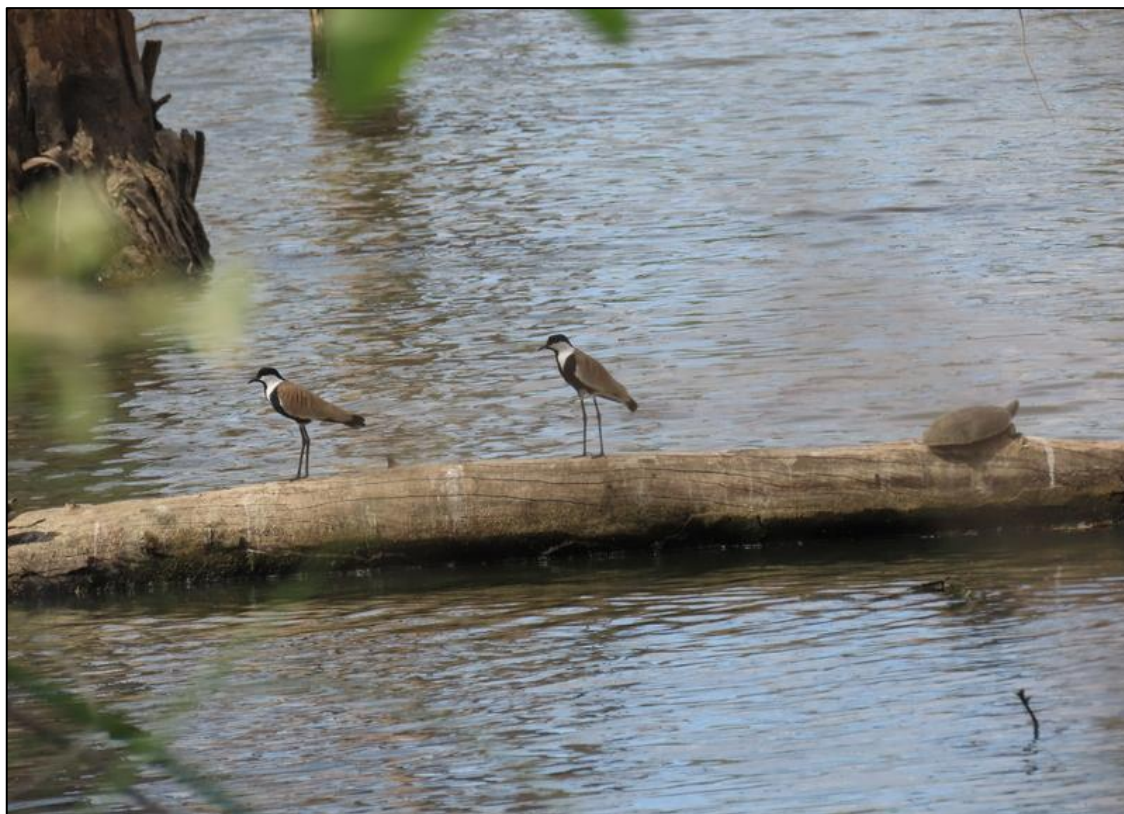
תמונה 22. סיקסקים וצב ביצה בבריכת בטיח. מבין הבריכות העונתיות שנבדקו בגליל התחתון והמרכז בשנת 2025 בריכה זו הניבה את מספר המינים הגבוה ביותר, מספר הפרטים הגבוה ביותר וכן מספר המינים חובבי בתי הגידול הלחים הגבוה ביותר (תאריך: 18.05.2025, צילום: ערד בן דוד).
