# ניטור בריכות חורף במקרקעי ייעור במרחב צפון - גוש גליל תחתון ובמרחב מרכז 2025

# **ניטור בריכות חורף במקרקעי ייעור במרחב צפון - גוש גליל התחתון ובמרחב מרכז בחורף 2024-2025**

**העבודה הוזמנה ע"י: יחידת המדען הראשי, קרן קיימת לישראל**

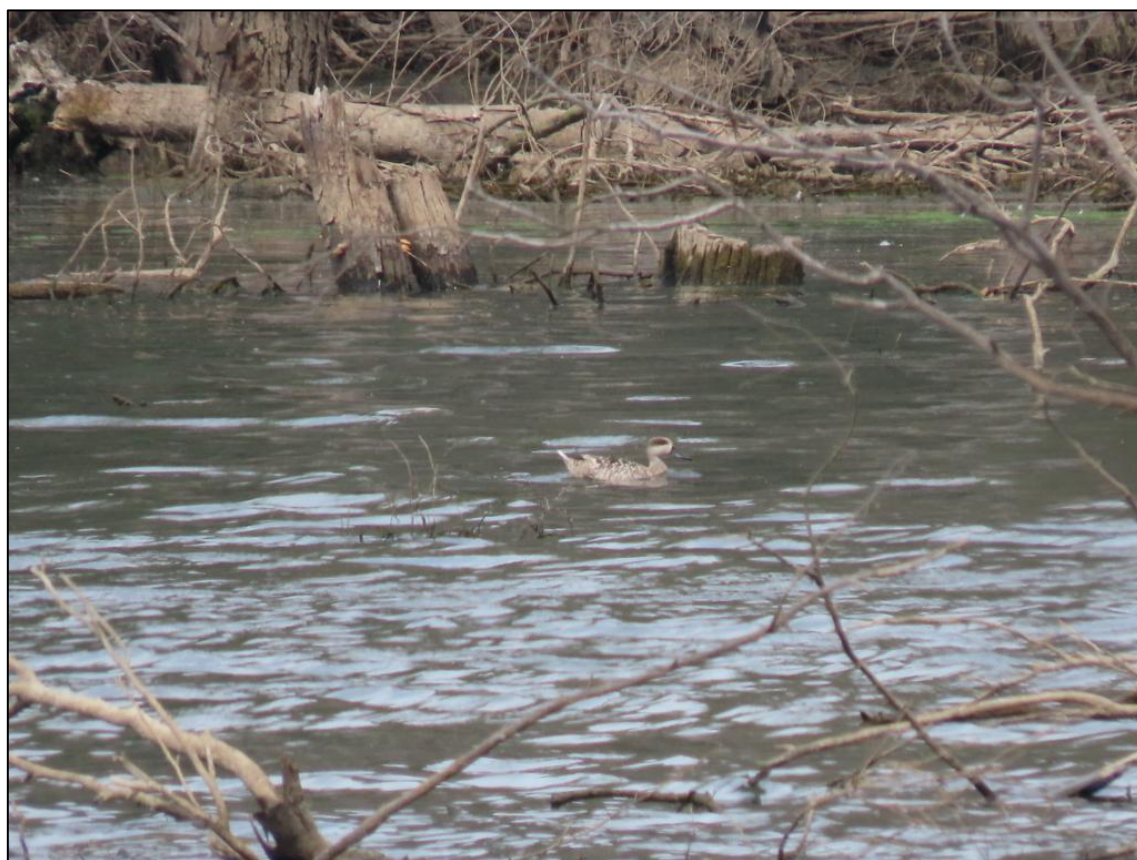
תמונה 23. ברווז משויש, פרט אחד מבין שניים שבילו בבריכת בטיח לקראת סוף אפריל 2025. (תאריך: 27.04.2025, צילום: ערד בן דוד).

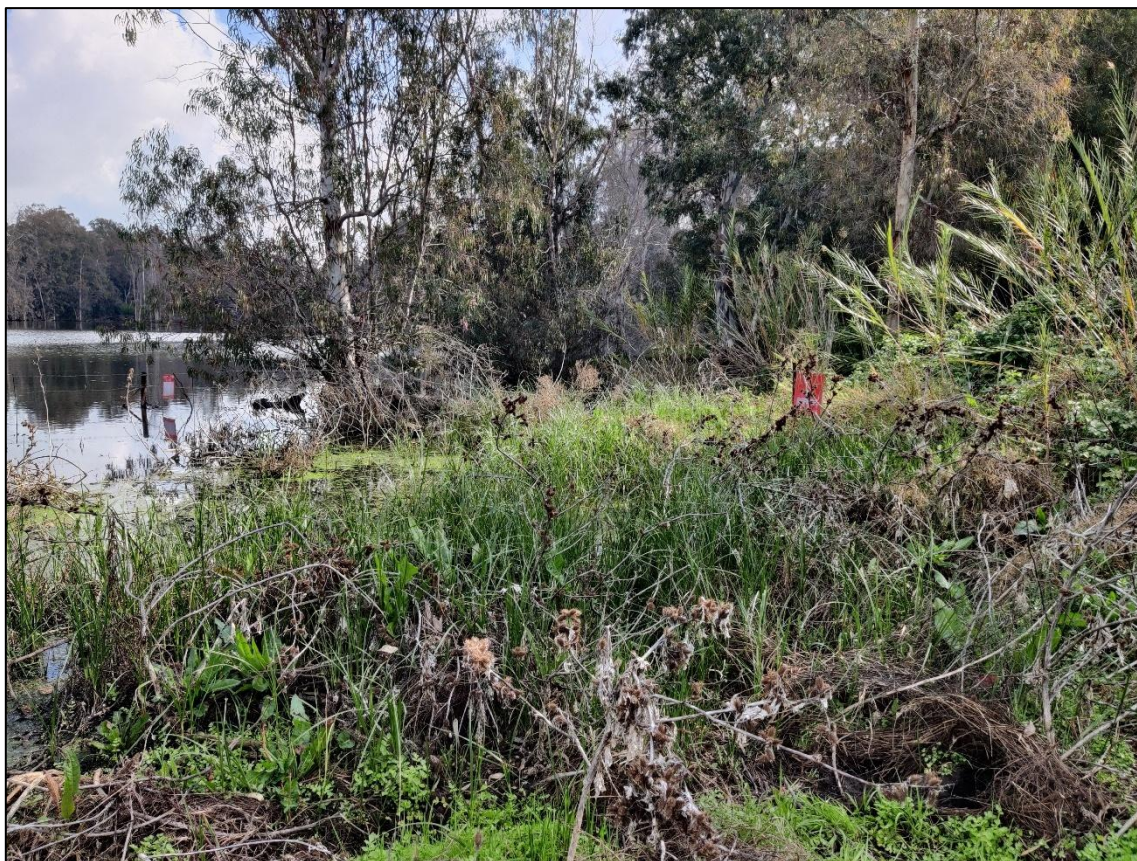
תמונה 24. מגוון טיפוסים הצומח בחגורות הלחות בגדה הדרומית (תאריך: 10.03.25, צילום: דורון בן יהודה).

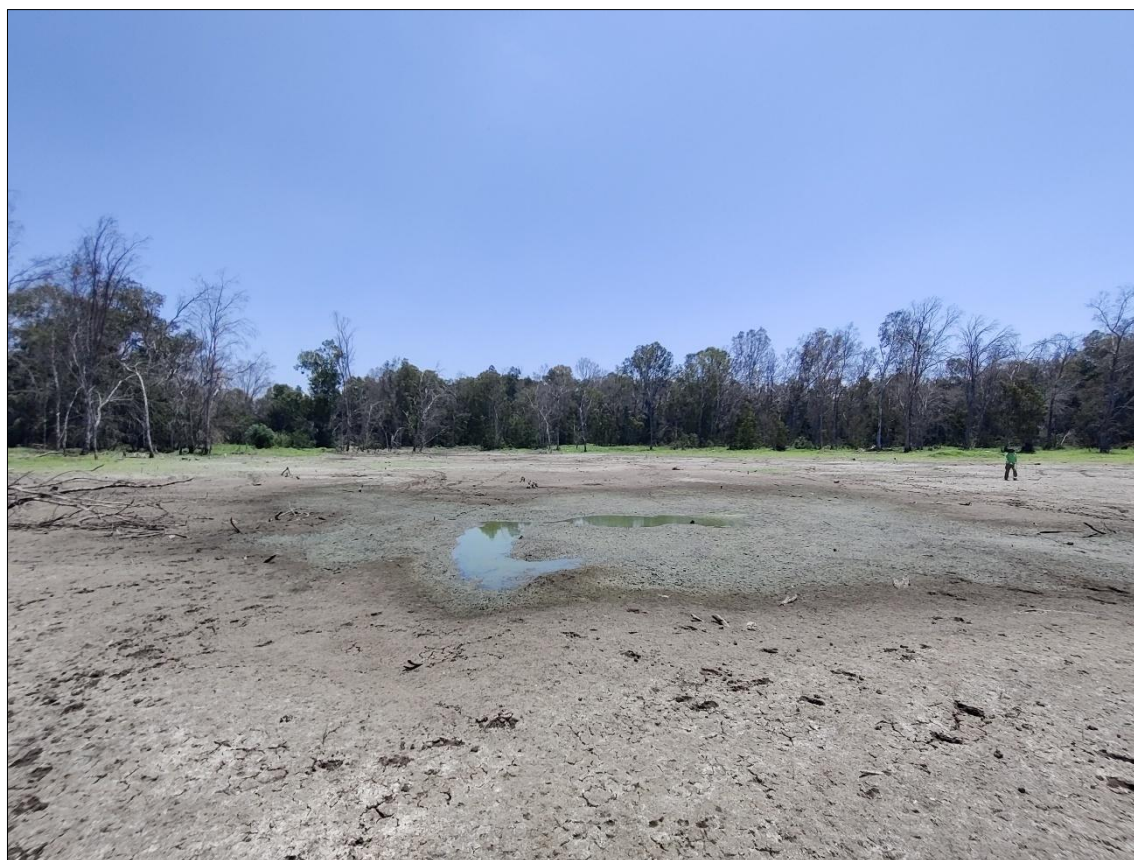
תמונה 25. בריכת בטיח בשלבי ייבוש מתקדמים, בשנה שחונה בסוף יוני (תאריך: 30.06.25, צילום: דורון בן יהודה).

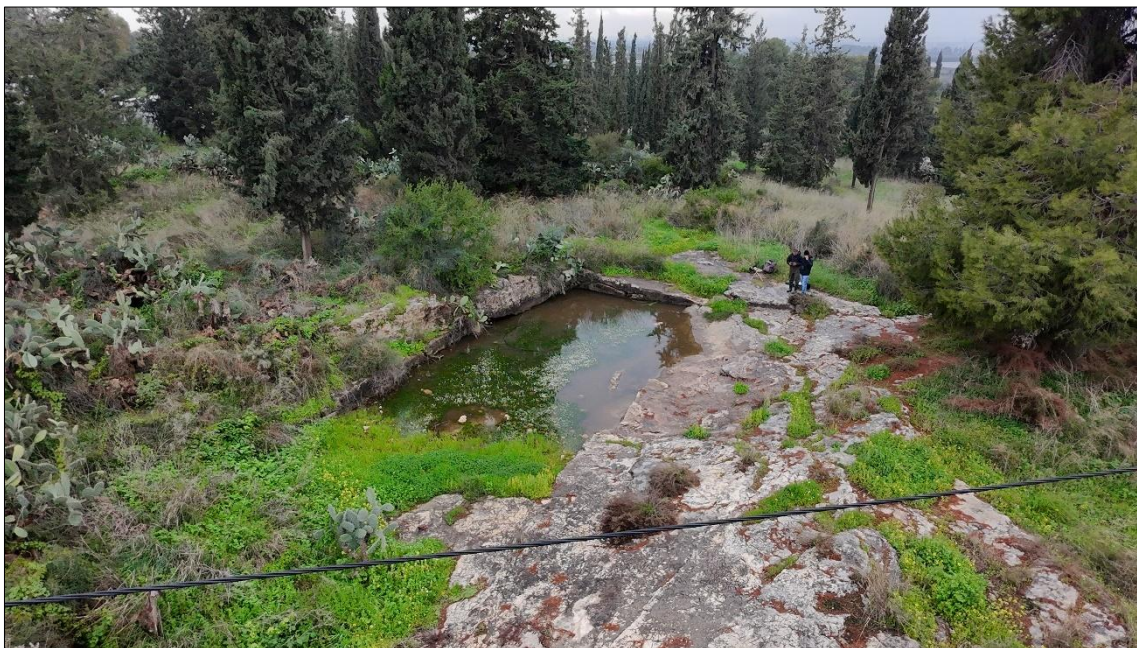
**תמונה 26. בריכת חורשים בתחילת פברואר בצילום מרחפן (תאריך: 10.02.25, צילום: אלדד אלרון).**

- מומלץ בתיאום עם רט"ג לקדם השבה של הבוצן (סרטן בוצ) לבריכת חורשים ע"י העתקה מבריכת סלע קרובה אחרת כגון גבי חורשים ביער חורשים או בריכת מגדל צדק בראש העין.
  - מומלץ לבצע סקר חסמים לבע"ח ולבחון התקנת מעברים לדו-חיים בפרט.
- כמו כן, ההמלצות מהסקר הקודם מלפני כ- 4 שנים לא ייושמו ונשארות בתוקף (אלרון, מורן ומירוז, 2022):
- בתב"ע של קיבוץ חורשים מופיע שטח הבריכה כשטח למבני ציבור. יש לבדוק מול הקיבוץ האם הם מכירים בחשיבות הבריכה ובצורך להגן עליה מפיתוח.
  - מומלץ לאטום את הסדקים בסלע הבריכה עד גובה של 30 ס"מ מהקרקעית על מנת לאפשר הידרפריודה ארוכה יותר.
  - מומלץ לשפר את ניתוב הנגר העילי באמצעים פשוטים, כגון שורת אבנים על המדרון.

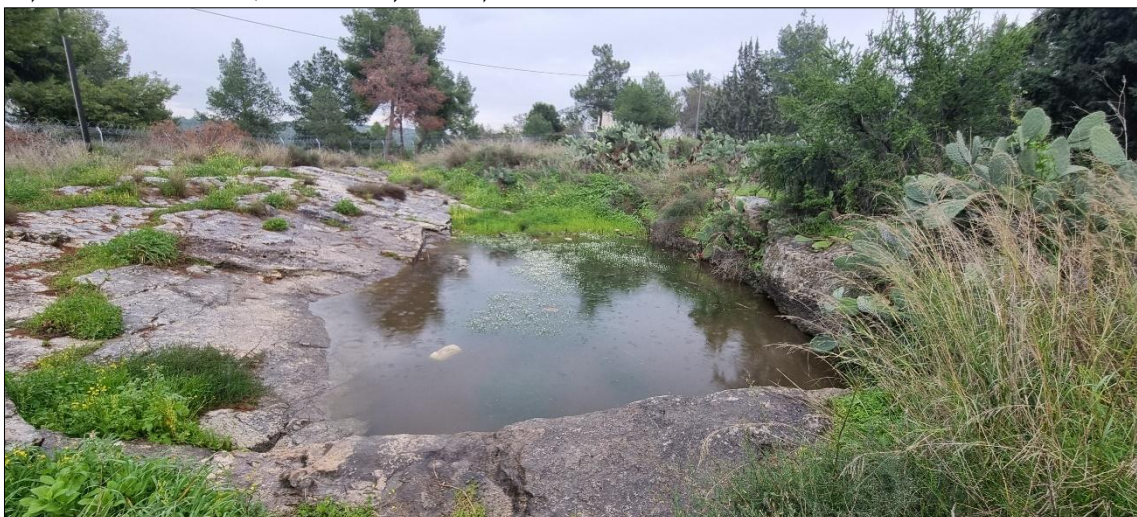
**תמונה 27. בריכת חורשים באמצע פברואר בצילום לכיוון מזרח. ניתן לראות את הפריחה של נורית המים (תאריך: 10.02.25, צילום: אלדד אלרון).**

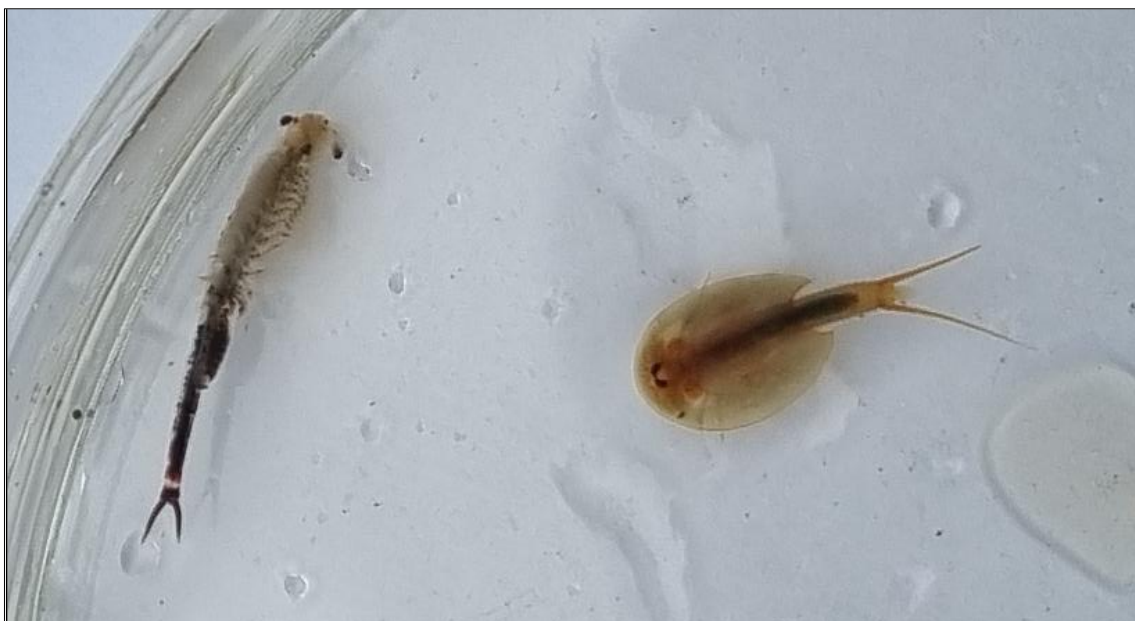
תמונה 28. זימרגל עדין ותריסן הקשקש שנתפסו בבריכת חורשים באמצע פברואר (תאריך: 10.02.25, צילום: אלדד אלרון).

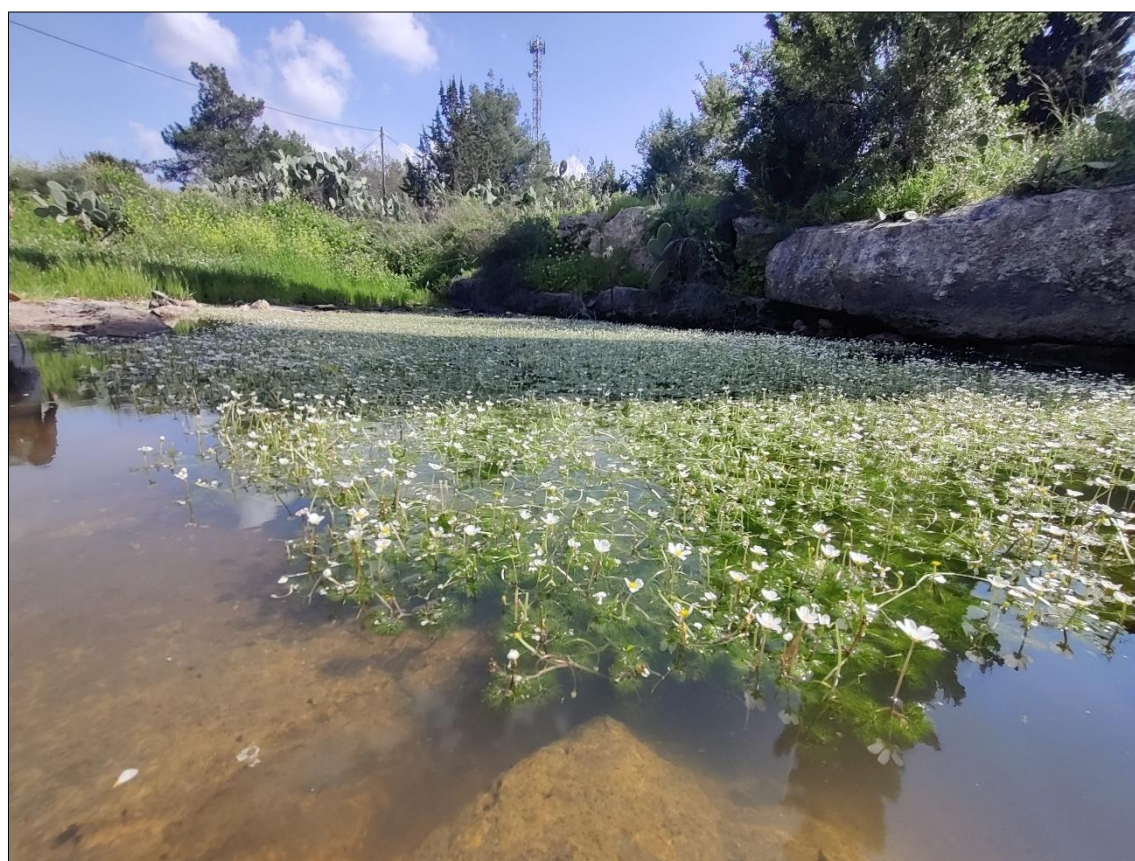
תמונה 29. פריחה של נורית המים בבריכת חורשים (תאריך: 10.03.25, צילום: דורון בן יהודה).

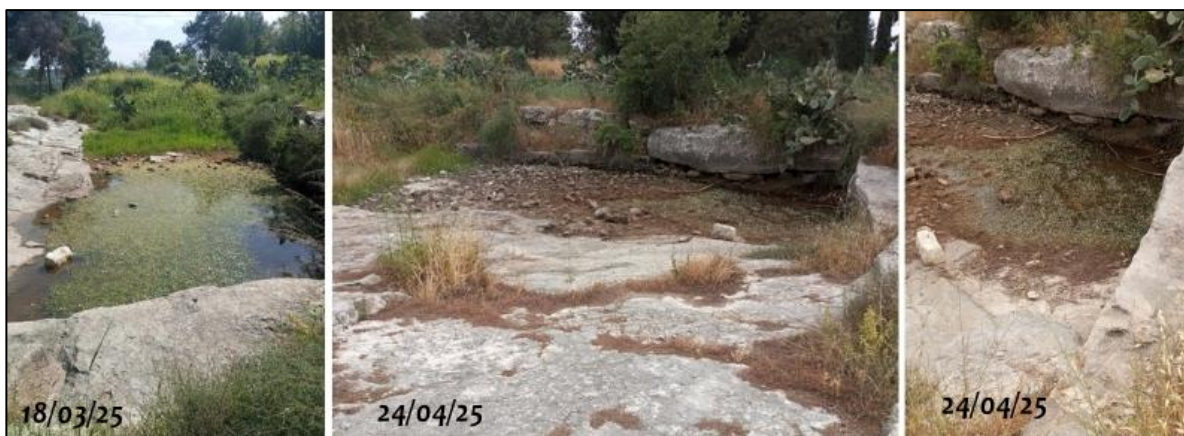
תמונה 30. בריכת חורשים כפי שנמצאה בחודש מרץ (משמאל) ואפריל, אז הייתה כבר קרובה להתייבשות (צילום: ערד בן דוד).

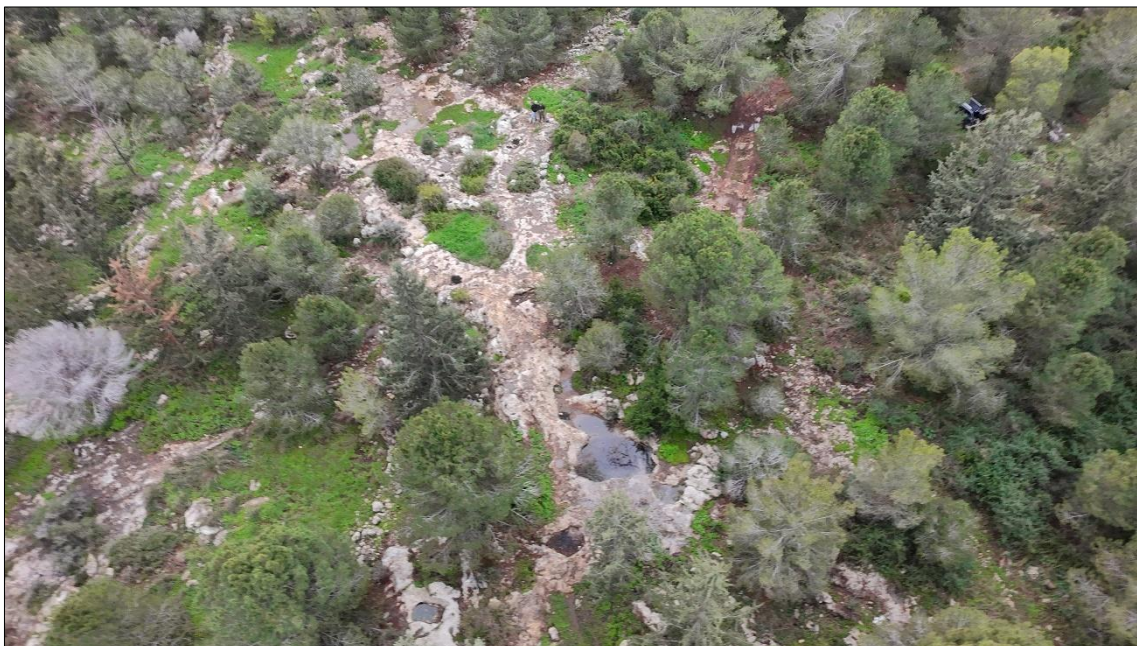
**תמונה 31. גבי חורשים בתחילת פברואר בצילום מרחפן לכיוון דרום. ניתן לראות את הגב המרכזי עם מים בקדמת התמונה וגבים נוספים דרומה יותר (תאריך: 10.02.25, צילום: אלדד אלרון).**

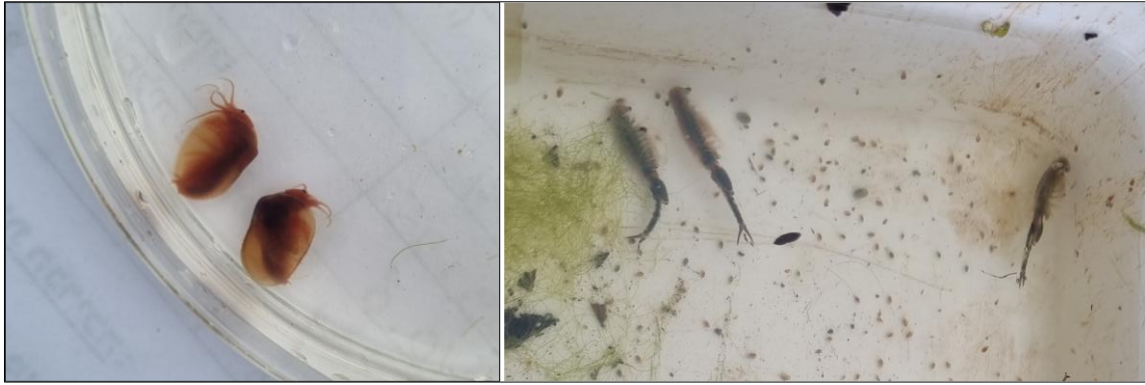
תמונה 33. מימין פרטים של זימרגל עדין שנמצאו בגב המרכזי. משמאל בוצנים מאחד מגבי הסלע הסמוכים (תאריך: 10.02.25, צילום: אלדד אלרון).

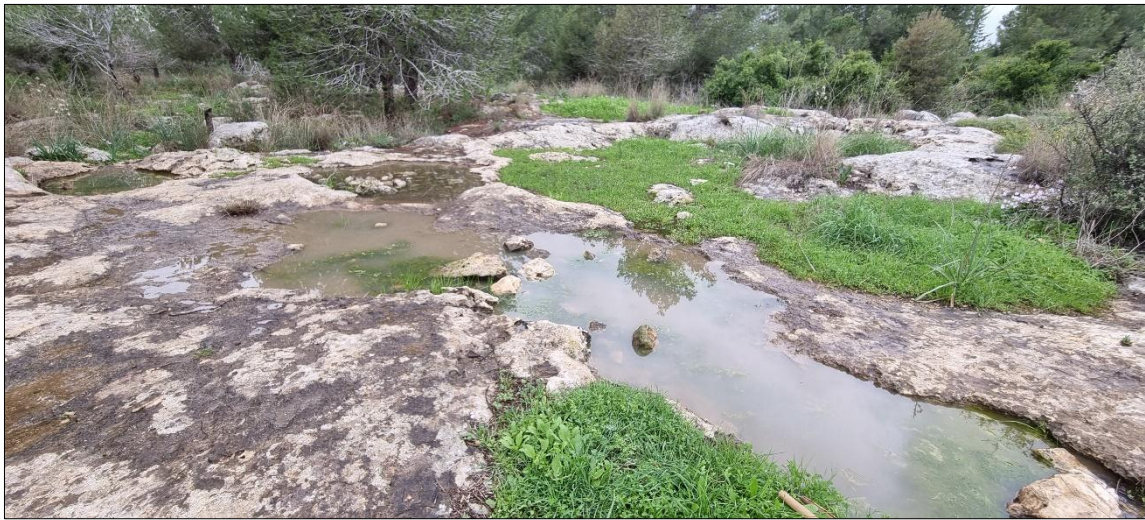
תמונה 34. גבי סלע נוספים מזרם לגב המים המרכזי (תאריך: 10.02.25, צילום: אלדד אלרון).

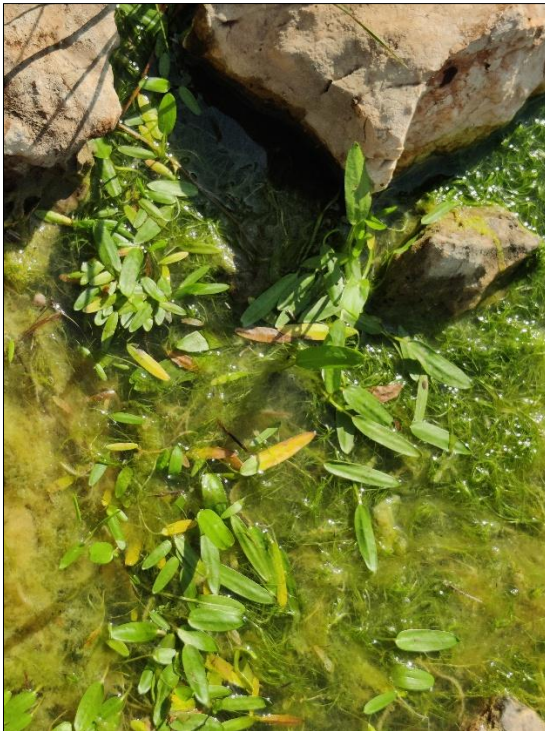
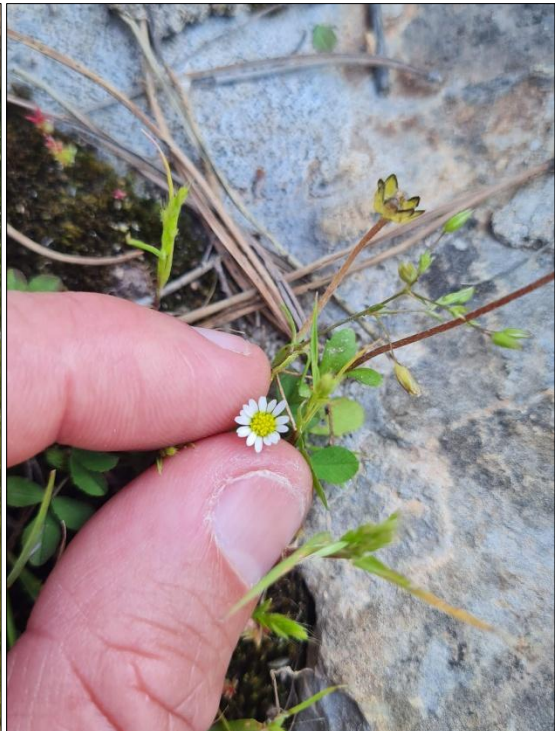
תמונה 35. מימין – חנינית חד-שנתית בפריחה לבנה, משמאל - דמסון כוכבני צף על פני המים (תאריך: 10.03.25, צילום: דורון בן יהודה).

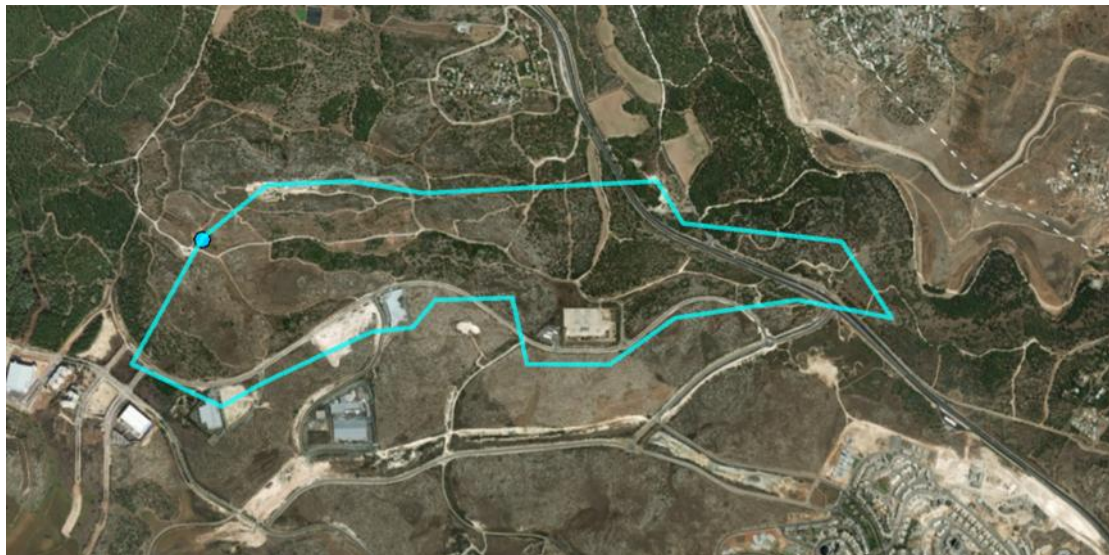
אגן הניקוז של בריכת הנזירים (ביר א-שמי)

**גודל אגן ניקוז:** כ-1.6 קמ"ר

**תצורה גיאולוגית:** גיר ודולומיט מהטורון (t)

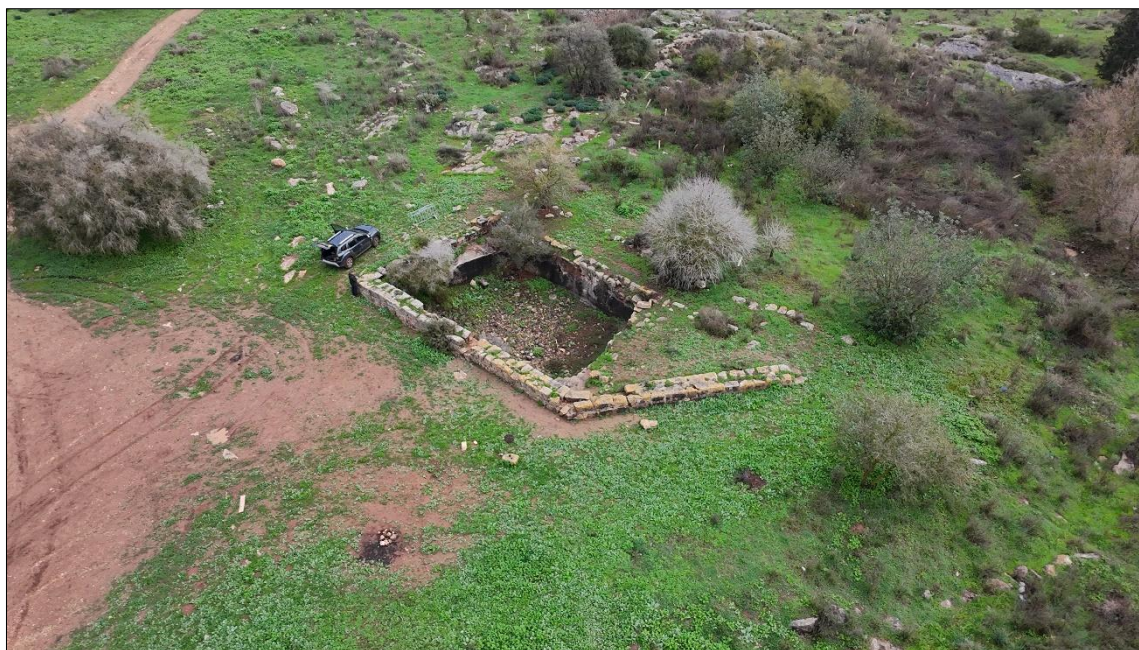
תמונה 36. בריכת הנזירים ללא מים באמצע פברואר בצילום מרחפן (תאריך: 10.02.25, צילום: אלדד אלרון).

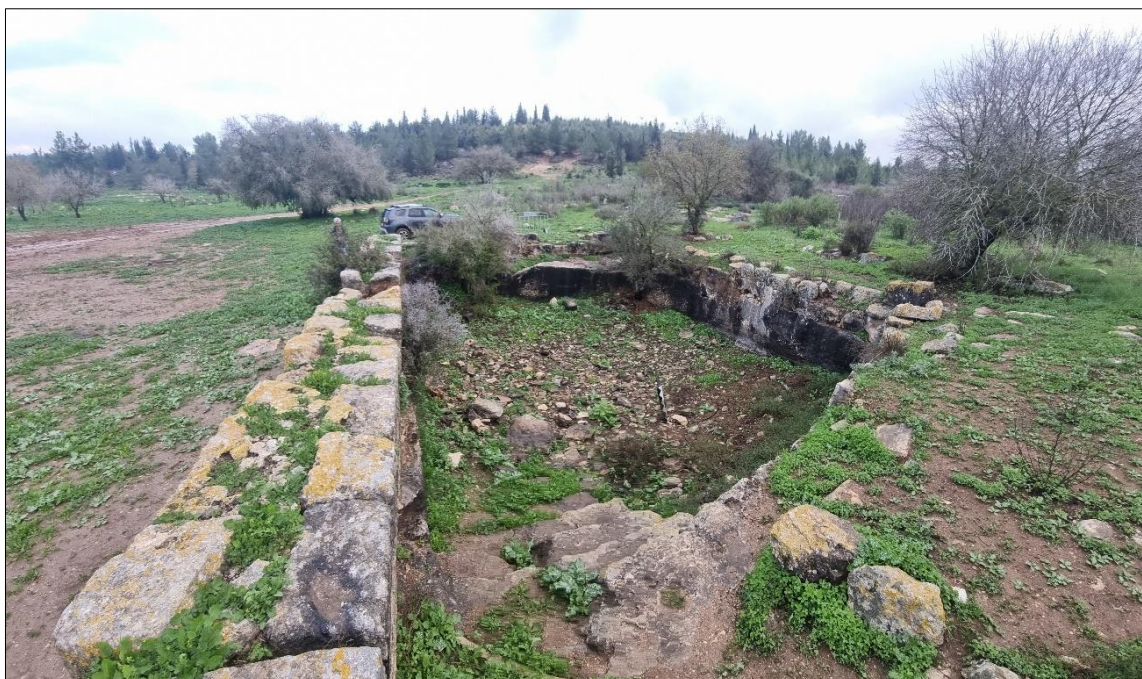
תמונה 37. בריכת הנזירים ללא מים באמצע פברואר (תאריך: 10.02.25, צילום: אלדד אלרון).

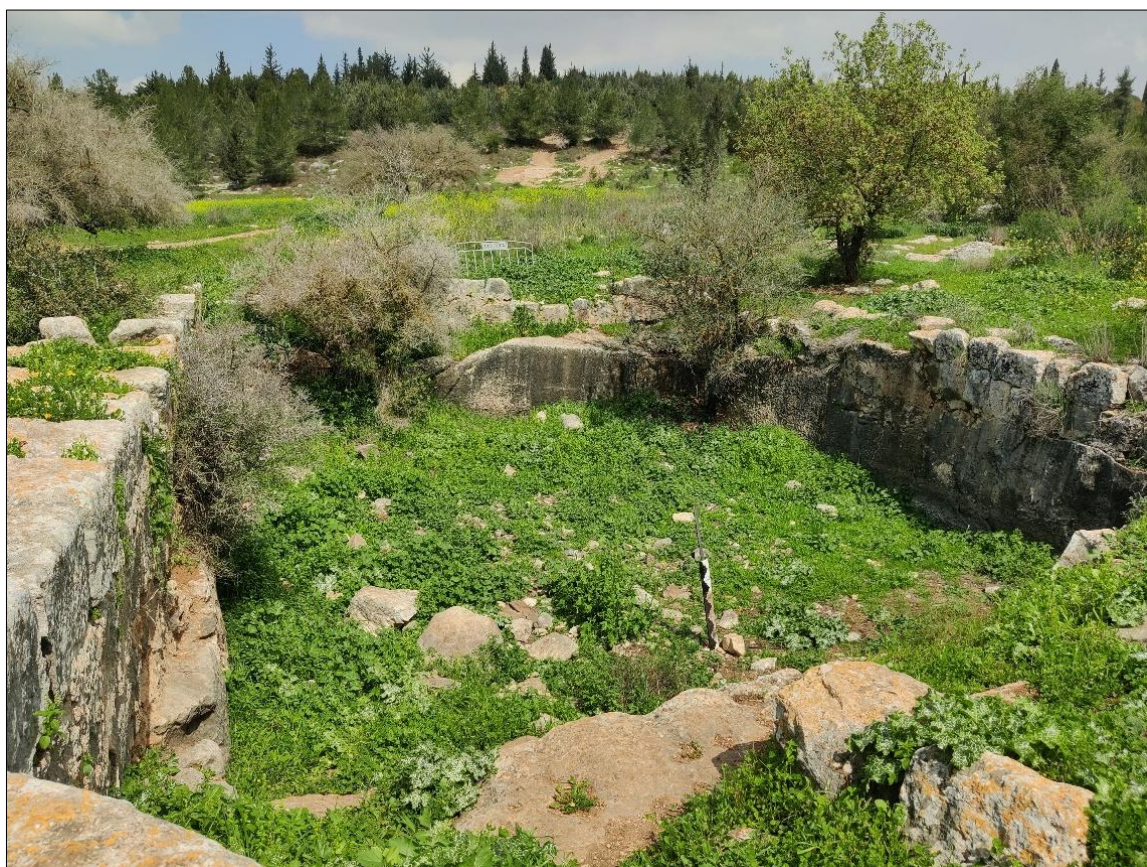
תמונה 38. בריכת הנזירים נותרה יבשה במרץ (תאריך: 10.03.25, צילום: דורון בן יהודה).
