# ניטור בריכות חורף בשטחי קק"ל במרחב דרום

דו"ח לשנת 2022

| פרוייקט | ניטור בריכות חורף בשטחי קק"ל במרחב דרום 2022 - שנת ניטור שלישית בפרוייקט |

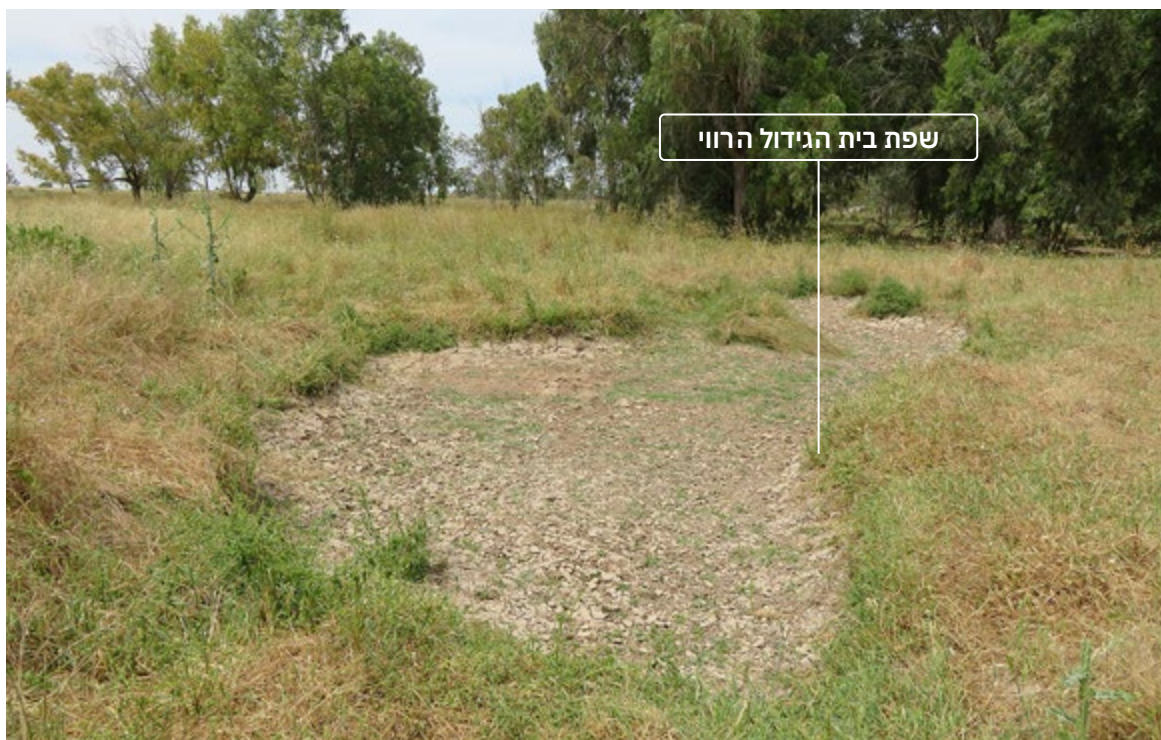
**תמונה 1.** בריכת ג'וליס מזרח במבט מערבה. ניתן לראות בבירור את ההבדל בין בית הגידול הרווי המהווה את גוף המים העיקרי של הבריכה לבין גדות הבריכה.

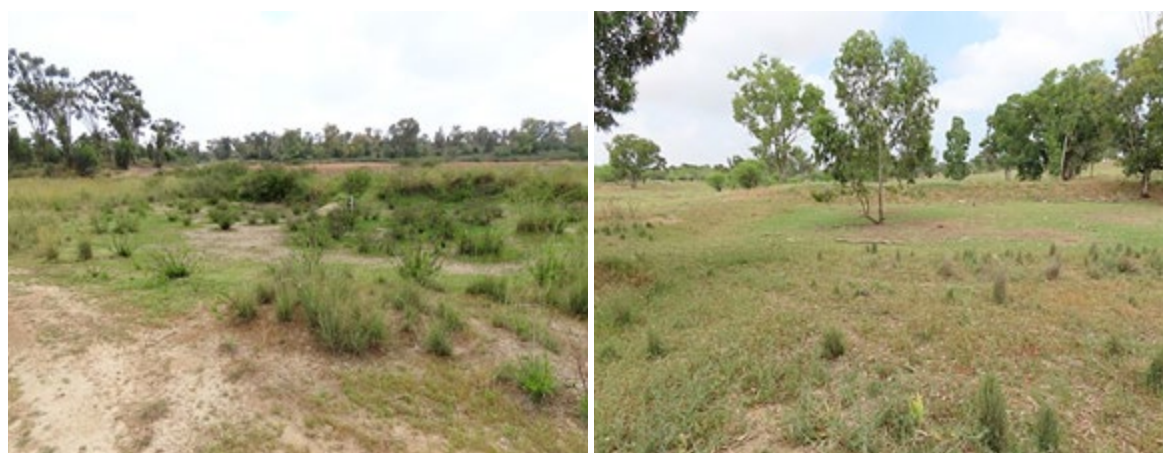
**תמונה 3 ותמונה 4.** בריכות העונתיות במבואות הנגב נמצאו יבשות ב-04.05.22. מימין – הבריכה העונתית הסמוכה לאנדרטת יד אנז"ק, משמאל – הבריכה העונתית הסמוכה לקיבוץ גברעם.

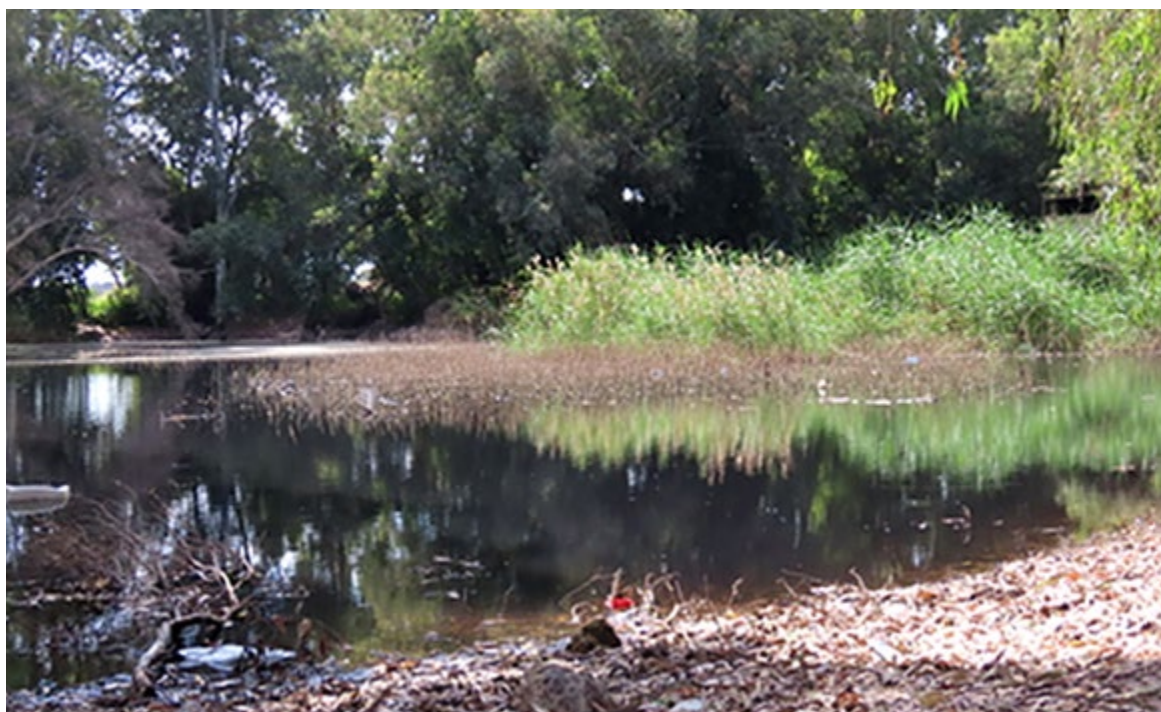
**תמונה 6.** בריכת שפיר מציעה מים ומקומות מסתור עבור עופות מקננים עמוק אל תוך עונת הקינון (13.06.22, צילום: ערד בן דוד).

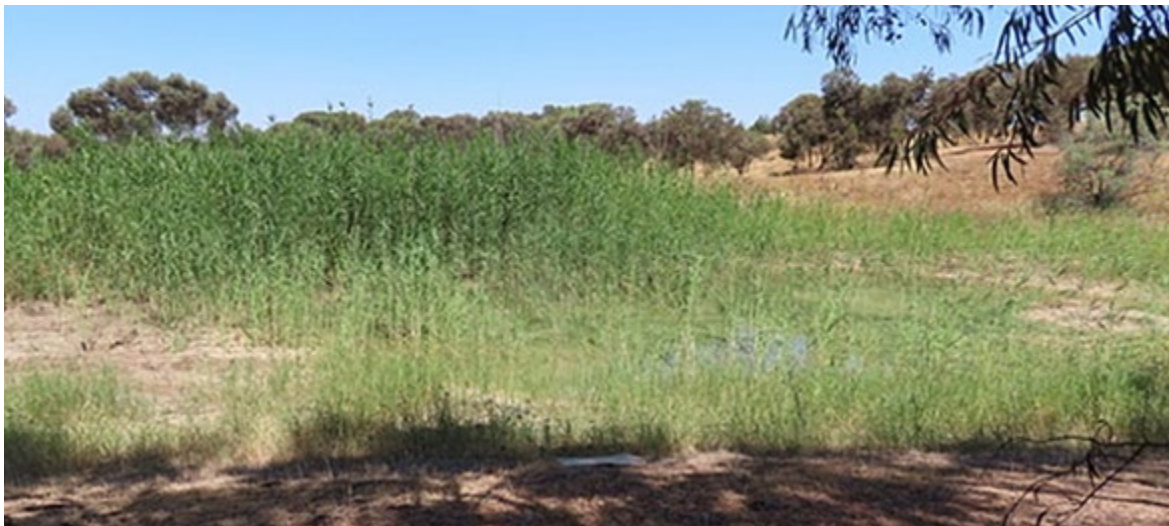
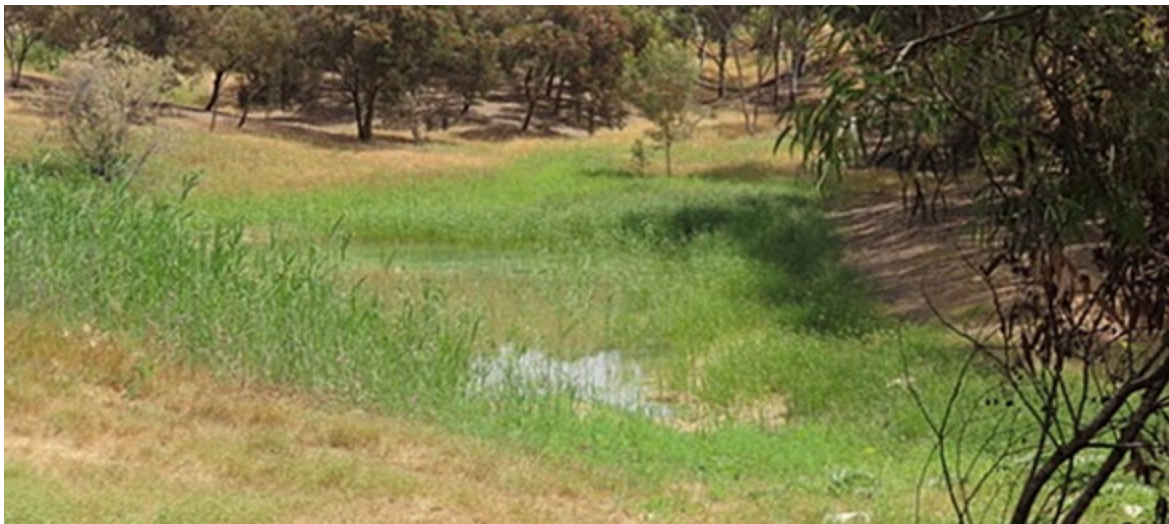
תמונה 7 ותמונה 8. בריכת איתן ב-28.04.22 (למעלה) וכחודש לאחר מכן ב-25.05.22 הבריכה העונתית עדיין מציעה מים.

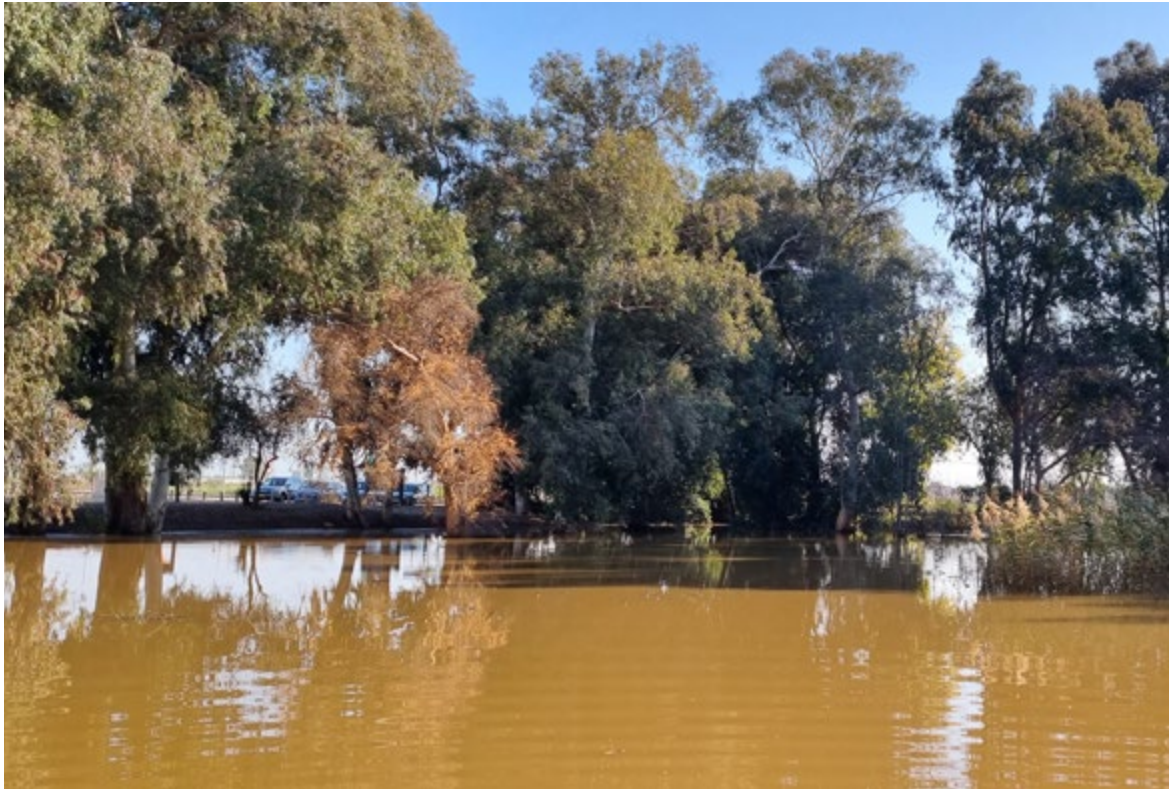
**תמונה 9.** בריכת שפיר במילוי מרבי בחודש פברואר (09.02.22, צילום: אלדד אלרון).

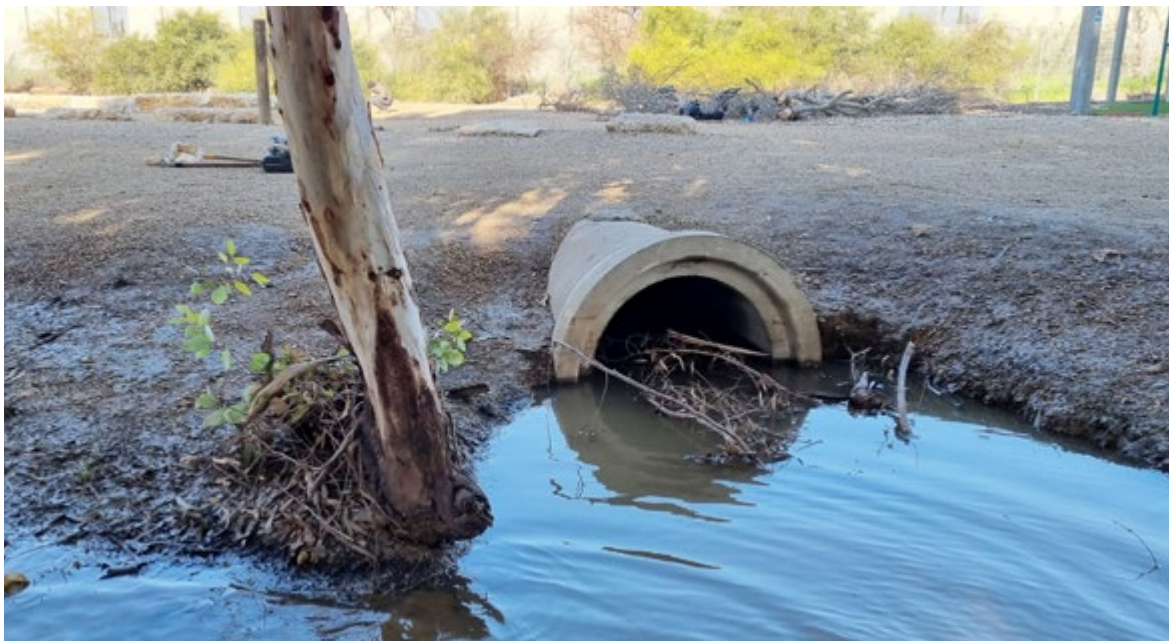
**תמונה 10.** הצינור שמנקז את בריכת שפיר במילוי גבוה אל נחל לכיש (09.02.22, צילום: אלדד אלרון).

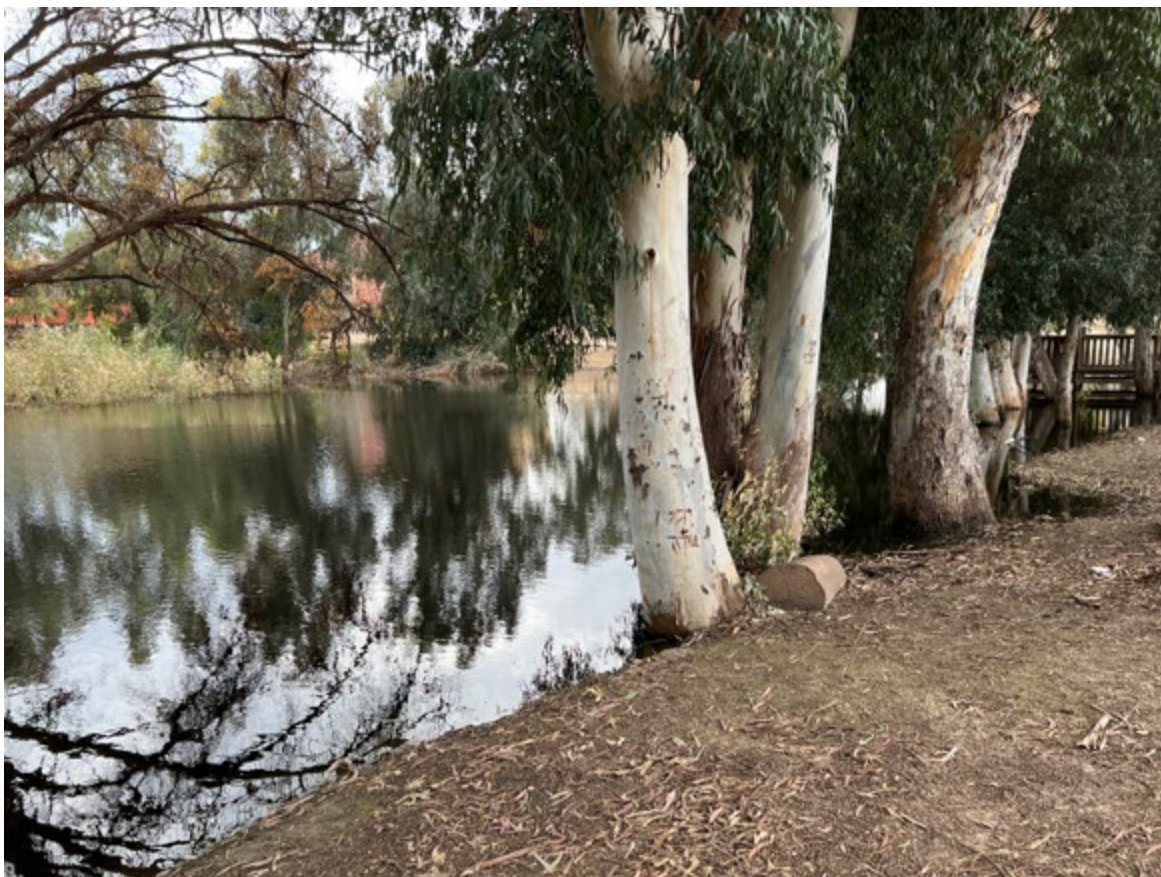
**תמונה 11.** מראה אופייני של גדות בריכת שפיר עם האקליפטוסים וללא צמחיה מלווה אחרת עם זיקה לבתי גידול לחים (צילום: שגב תמיר).

- חשוב לייצר בגדות הבריכה אזורי אל-געת ללא השפעת האקליפטוסים, באמצעות גידור ושילוט. באזורים אלה מומלץ לשתול צמחייה מקומית אופיינית של בתי גידול לחים שחסרה מאד בבריכה.

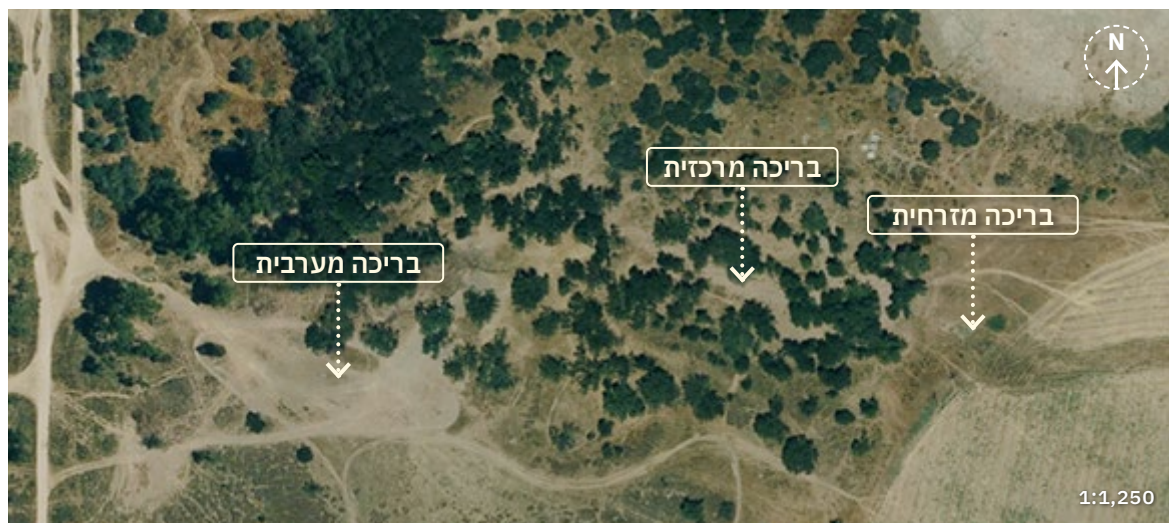
בריכת ג'וליס לא התמלאה במים ולכן לא בוצעו מדידות.

**איור 13.** מכלול שלוש הבריכות בג'וליס. בריכת ג'וליס היא הבריכה המרכזית בה בוצע הסקר. במסגרת סקר הצומח נסקרו שתי בריכות נוספות - בריכה מזרחית ובריכה מערבית.

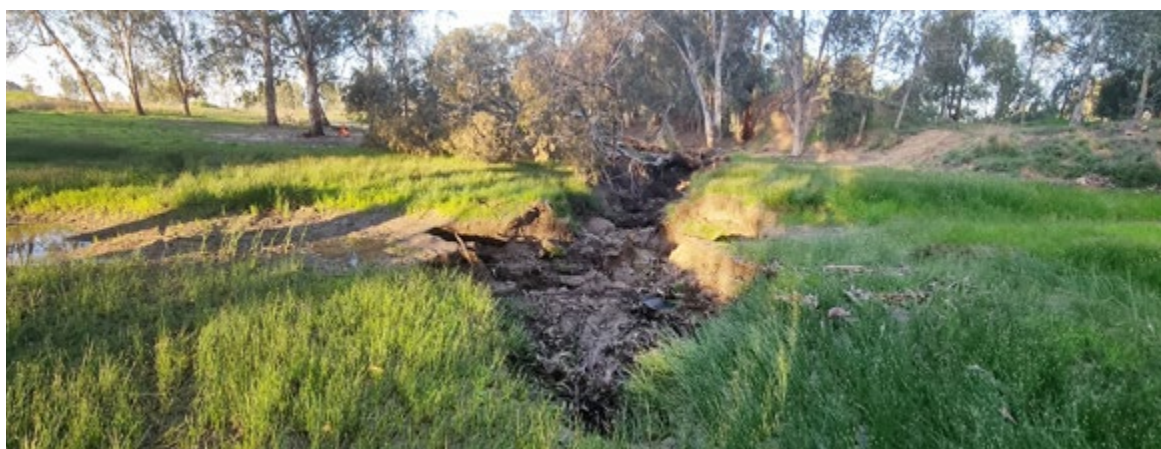
**תמונה 14.** חלק משטחה של בריכת ג'וליס, הגדה התמוטטה וההתחתרות לאחר של הערוץ שניקז אותה (09.02.22, צילום: אלדד אלרון).

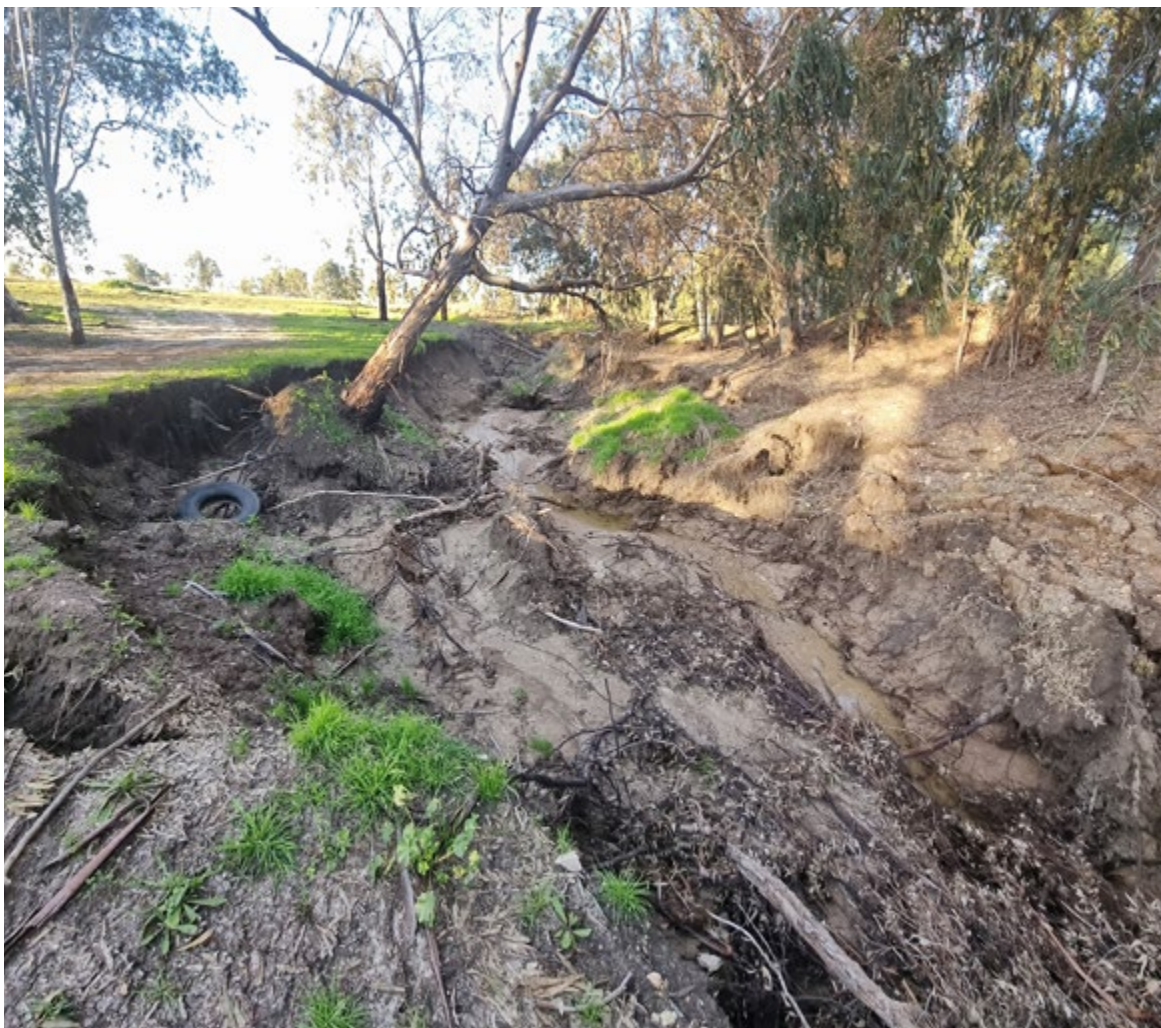
**תמונה 15.** בריכת צילום במורד בריכת ג'וליס שמראה את הגודל והעומק של הערוץ שהתחתר לאחור ופגע בבריכה ובעצים (09.02.22, צילום: אלדד אלרון).

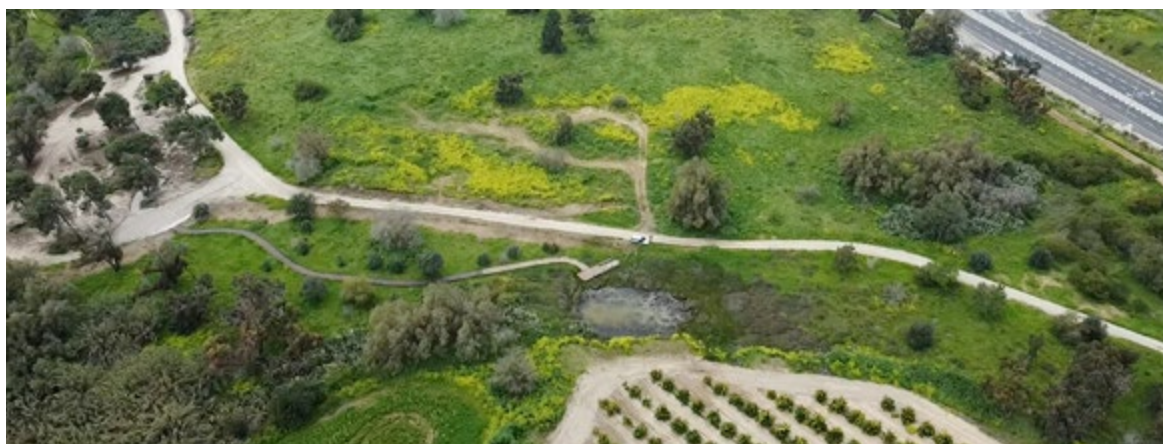
**תמונה 25.** צילום מרחפן של בריכת הודיה וסביבתה. ניתן לראות את כביש מס' 3 מצפון לברכה, השטח חקלאי מדרום-מזרח, חניון המטיילים של קק"ל מדרום-מערב ושביל העץ ומרפסת התצפית שמובילים מהחניון לברכה (20.03.22, צילום: אלדד אלרון).

- שיפור תפקוד רצועת החיץ של הבריכה ע"י העתקת פרטי עבקנה שכיח אל הדופן המזרחית של הבריכה הגובלת בשטחים חקלאיים ומורכבת כיום בעיקר ממינים סגטלים ורודרלים.
- לשקול ביצוע של מספר העברות מסודרות של קרקע עם ביצי קיימא מבריכות בהן ידוע שמתקיימים זימרגל ארצישראלי ותריסן קשקש שאכלסו בעבר את הבריכה על מנת להשיב את המינים לבריכה. ההעברה יכולה להיות מבריכת חורף קרובה ככל האפשר ובתיאום עם רט"ג. בריכת הודיה היא בריכה מרכזית בשטחי קק"ל במרחב דרום ומתפקדת היטב ולכן מהווה מועמדת טובה לביצוע ההעתקה.

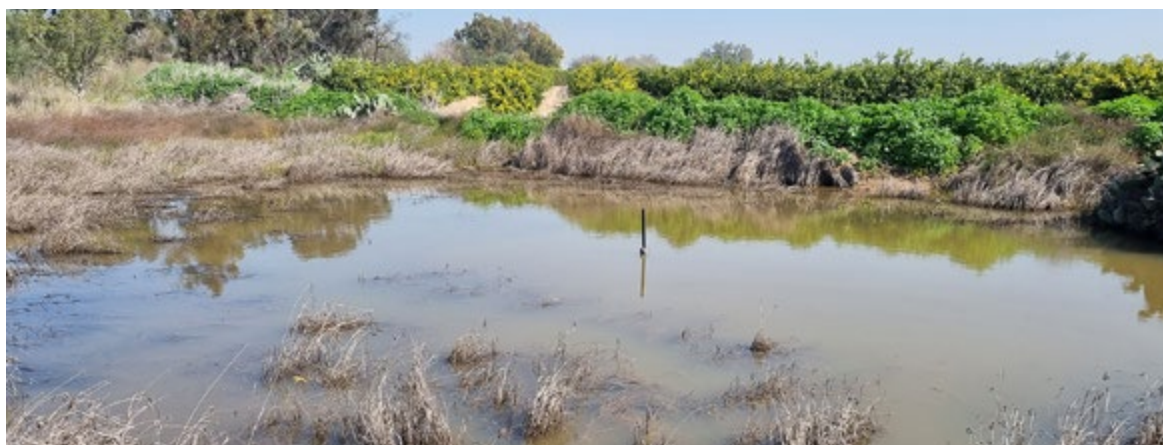
**תמונה 27.** מראה בריכת הודיה בתקופת החורף. ניתן לראות לאורך הגדות את הצמחיה היבשה מהשנה הקודמת טרם התחדשותה (09.02.22, צילום: אלדד אלרון).

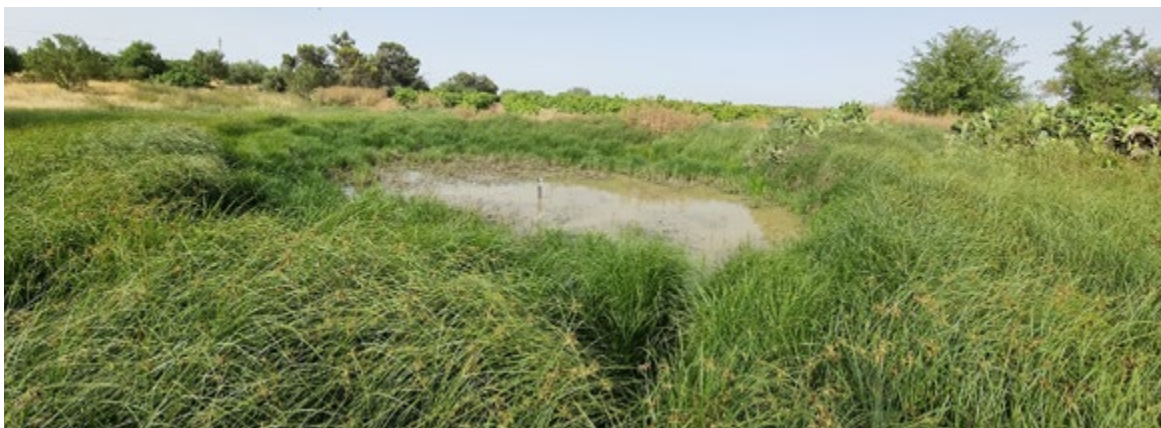
**תמונה 28.** מראה בריכת הודיה בסוף תקופת האביב. ניתן לראות לאורך הגדות את צמחית הגדות שהתחדשה (13.05.22, צילום: אלדד אלרון).

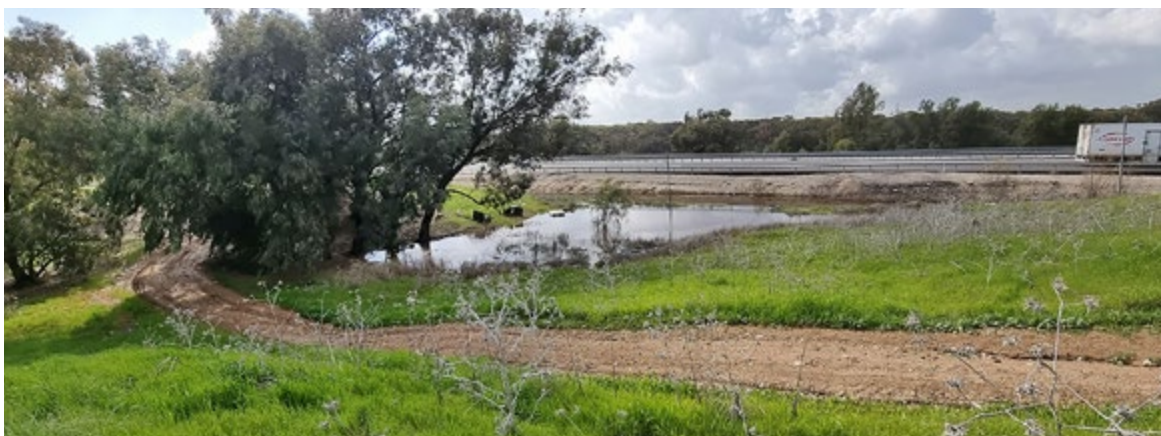
**תמונה 31.** בריכת קרית גת מערב במבט לכיוון כביש 40. ממזרח לברכה עוברת דרך עפר שמשמשת לאופניים והליכה (09.02.22, צילום: אלדד אלרון).

- העמקה של קרקעית הברכה וביצוע איטום בחרסית לצורך הארכת ההידרופריודה של הברכה (המלצה שניתנה בעבר וטרם בוצעה).
- בחינת אפשרות להטיית נגר עירוני מקרית גת אל אגן הניקוז של הברכה לצורך הגדלת נפח המים הנקלט בברכה, הארכת ההידרופריודה שלה והגדלת שטח בית הגידול הלח.
- ביצוע טיפול נקודתי בשיטה כחלחלה ומינים פולשים נוספים למניעת התפשטותם.
- מומלץ להציב במקום שלט הסבר על הברכה ועל חשיבות השמירה על הניקיון.
- לבדוק אפשרות לשיתוף פעולה עם עיריית קרית גת לשמירה ונקיון של האתר אחת לתקופה, זאת מעצם היותו אתר טבע עירוני שנגישותו טובה והוא נמצאת בסמיכות למסלול הליכה ואופניים סובב קרית גת.
- לבדוק אפשרות לאימוץ הברכה ע"י בית ספר ששוכן בשכונה הקרובה לפעולות ניטור, ביצוע תכנית חקר, תחזוקה והנגשה (לדוגמה, ביה"ס תיכון חדש ע"ש רבין).

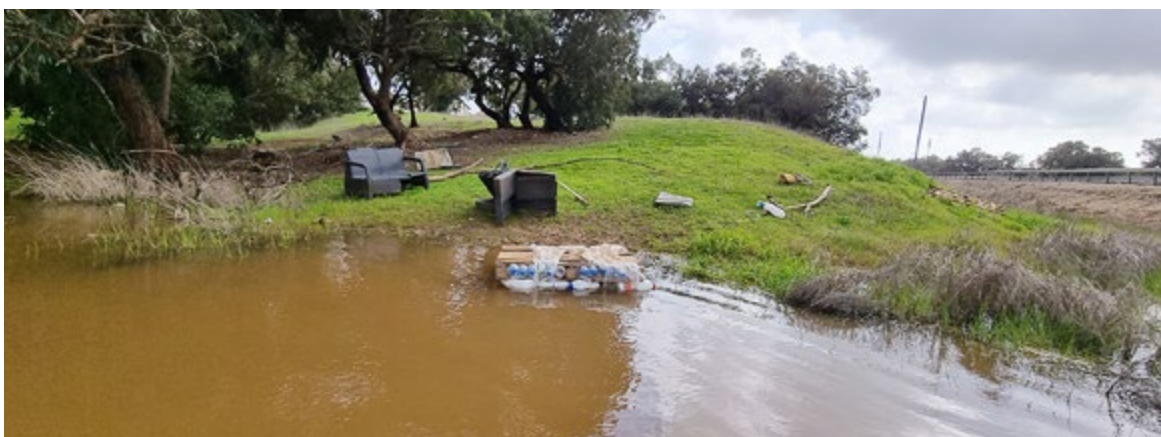
**תמונה 32.** הברכה ובתוכה רפסודה מאותלרת שהכינו ילדים ובגדה הנגדית פינת ישיבה שהביאו מבקרים לאתר (09.02.22, צילום: אלדד אלרון).

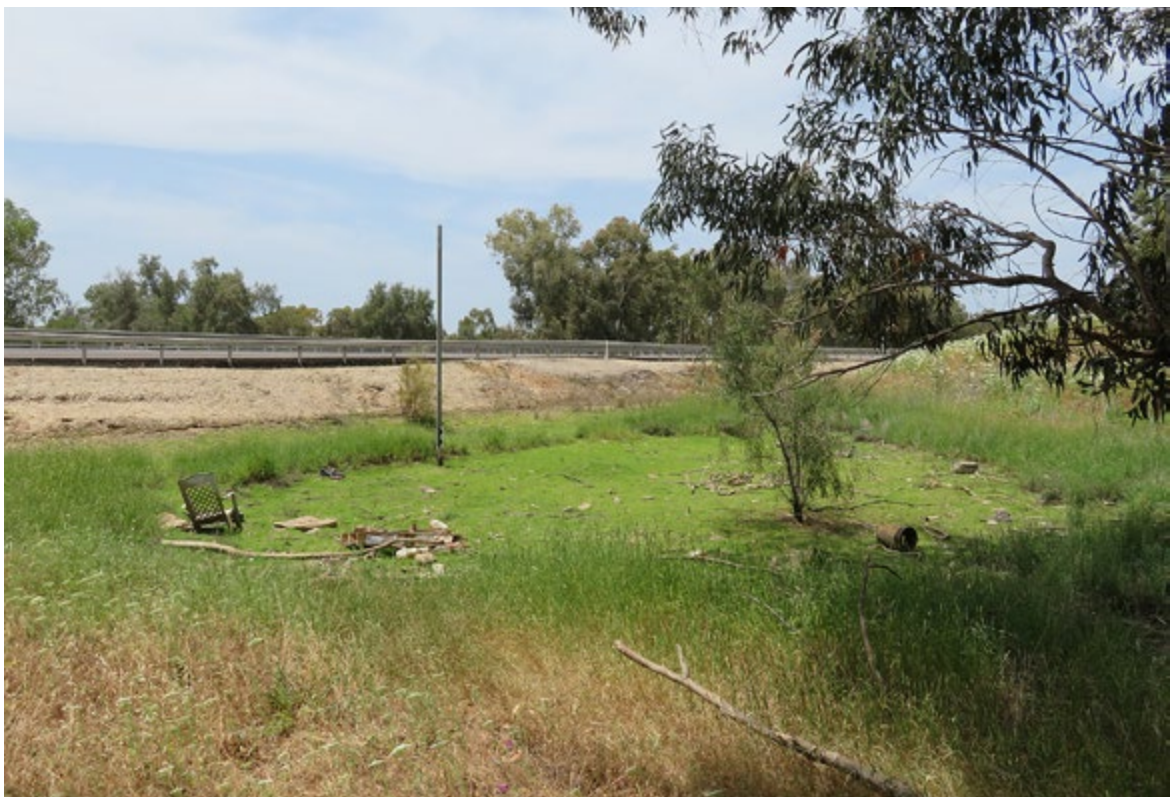
**תמונה 35.** הבריכה בסוף האביב לאחר התייבשותה (11.05.22, צילום: שגב תמיר).

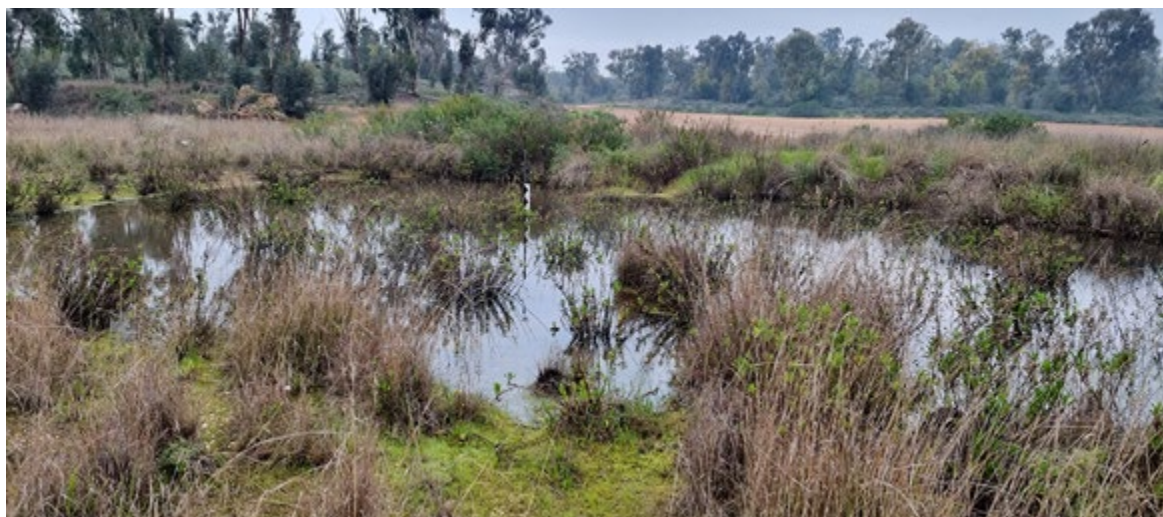
**תמונה 40.** מראה בריכת גברעם בחורף (24.02.22, צילום: אלדד אלרון).

- עקב שטח האיגום הקטן של הבריכה ועומקה הרדוד היא חשופה לאירועים של התייבשות מוקדמת שאינם מאפשרים לכל או חלק מאוכלוסיות ראשני דו-חיים לסיים את הגלגול, בפרט בשנים שחונות. לכן מומלץ לשפר את מערך הזנת המים כולל הטיית נגר אל הבריכה מהמדרון המזרחי, העמקה ואיטום של הבריכה (המלצות שניתנו בעבר ועדיין בתוקף).
- בהמשך לסעיף הקודם, מומלץ לבצע סקר חסמים הידראוליים באגן הניקוז של הבריכה והסרתם במטרה להגדיל את נפח המים המגיע אל הבריכה ובכך להאריך את ההידרופריודה שלה

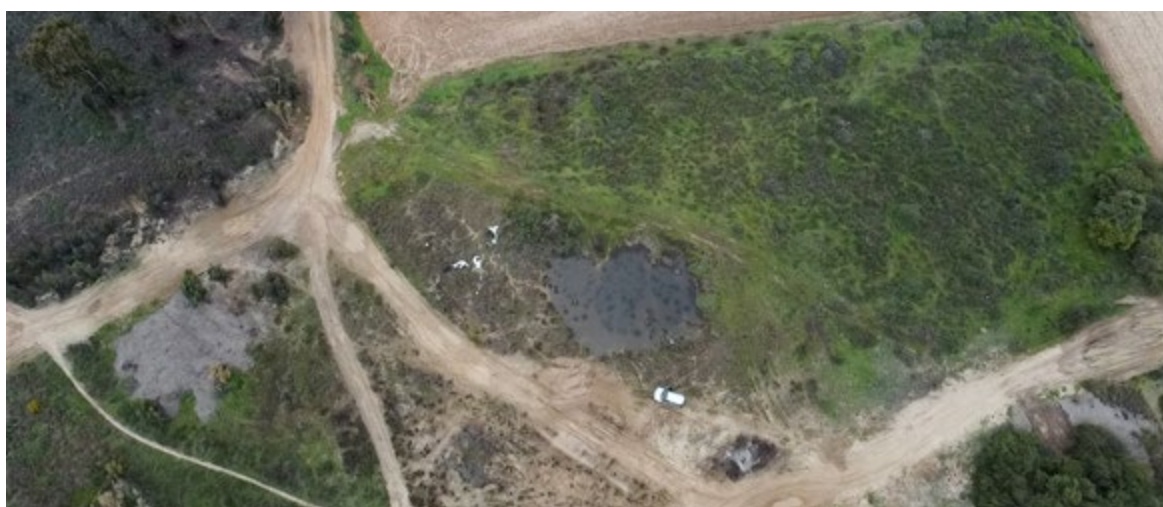
**תמונה 41.** צילום רחפן של הבריכה והסביבה הקרובה שכוללת שטחי בתה, שטחים חקלאיים ודרכים (24.02.22, צילום: אלדד אלרון).

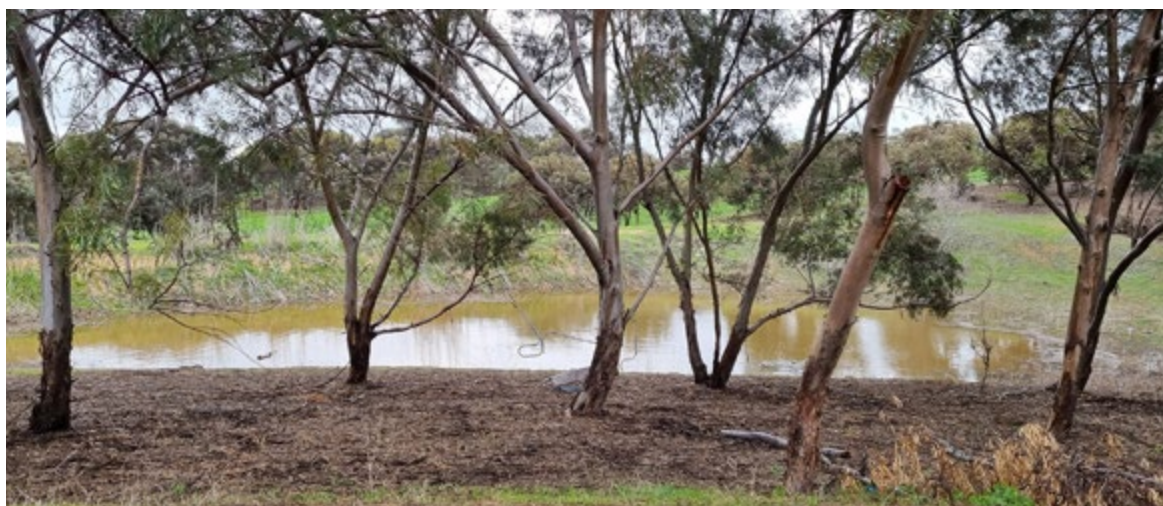
תמונה 45. עצי האקליפטוס סמוך לגדה הדרומית של הבריכה (09.02.22, צילום: אלדד אלרון).

- מיתון הגדה הצפונית היכן שנמצאת הסוללה.
- טיפול נקודתי בפרטים של שיטה כחלחלה.
- דילול של הקנה המצוי.
- דילול אקליפטוסים מגדות הבריכה ונטיעת עצים מקומיים דוגמת חרוב מצוי ואלה ארץ-ישראלית, שיחים דוגמת שיח-דדלי ומינים המאפיינים בתי גידול לחים בכדי לשפר את תפקוד הגדות ורצועת החיץ.
- הוספת גידור מסביב לבריכה ושילוט והסבר. מומלץ לגדר בדומה לגידור הקיים בבריכת הודיה - עמודי עץ עם חבלים ביניהם או לחילופין עמודי עץ מהם מתוחים 3 כבלים.

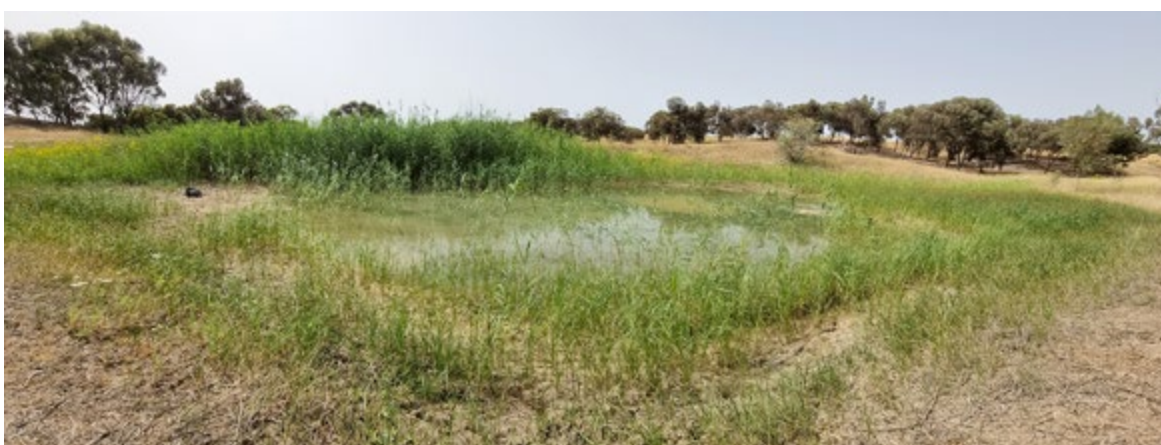
**תמונה 49.** צמיחה של קנה מצוי מסביב לבריכה (13.05.22, צילום: אלדד אלרון).

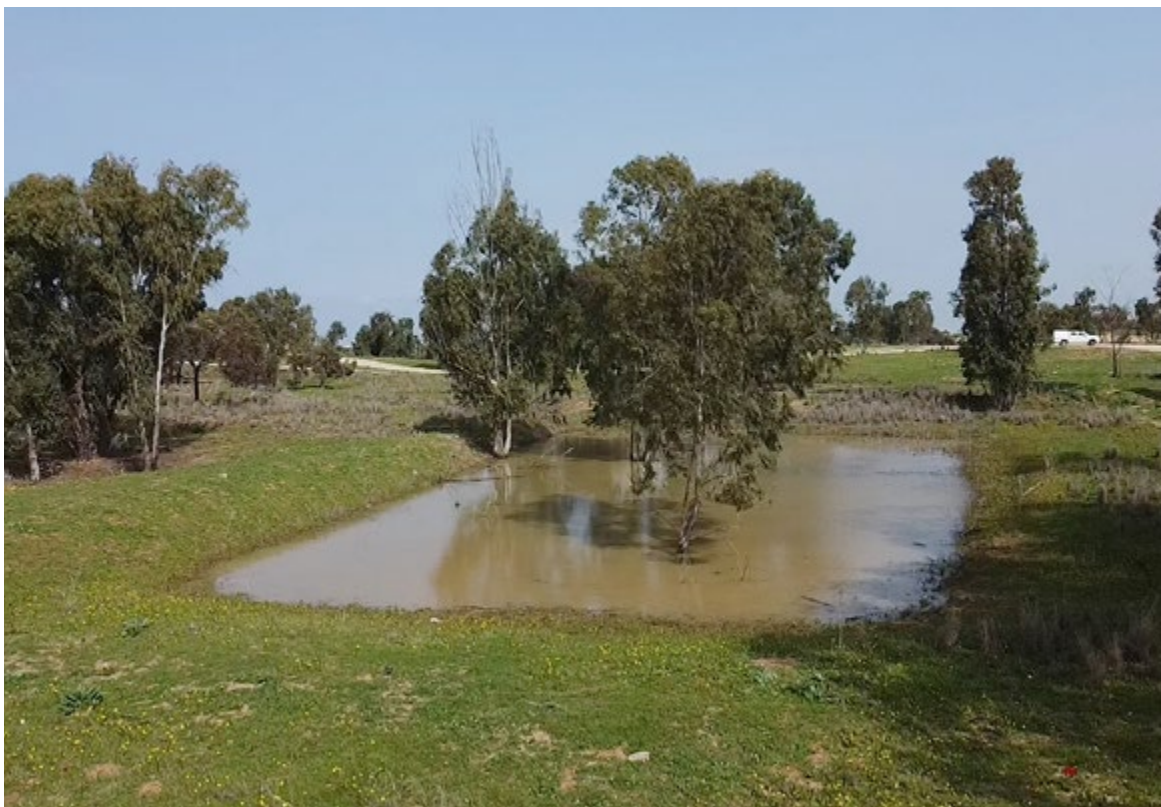
**תמונה 52.** צילום רחפן במבט צד על הבריכה, סוללות העפר שמקיפות אותה והסביבה הקרובה (24.02.22, צילום: אלדד אלרון).

- נגרמה פגיעה לזרימת הנגר העילי מאגן הניקוז לבריכת החורף בשל פגיעה בדרך הבטון מערבית לבריכה. זאת בעקבות נסיעות רבות של כלי רכב צבאיים כבדים על הדרך ובשוליה. כדי למנוע התייבשות מוקדמת של הבריכה מומלץ לתקן ולשפר את זרימת מי הנגר אל שטחה, כולל יצירת מעבר אירי (המלצה שניתנה בעבר ועדיין בתוקף).
- מומלץ להעמיק את הבריכה ולאטום אותה בשכבת חרסית שמנה ומהודקת. בנוסף, מומלץ לשנות את מבנה הגדות, כך שהיקף הבריכה יהיה מפותל יותר.
- יש לעקור את עצי האקליפטוס שבשטח הבריכה ולנטוע עצים מקומיים בודדים בשוליים דוגמת חרוב מצוי ואלה ארץ-ישראלית.
- מומלץ לייצר חיץ צמחי בשולי הבריכה על ידי העתקת עבקנה שכיח ונטיעת שיחים שונים דוגמת שיח-דדלי מצוי, ושתילת מינים של בתי גידול לחים בגדות הבריכה.

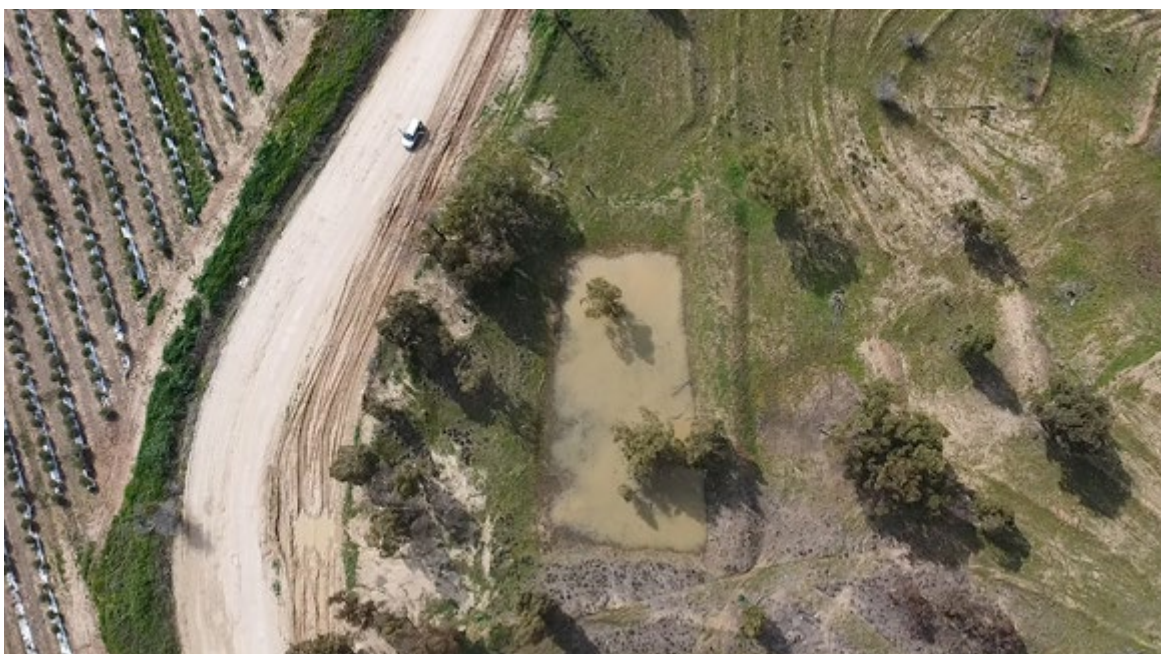
**תמונה 53.** צילום רחפן מגבוה המראה את בריכת יד אנז"ק, שטחי יער בארי, דרך הבטון והשטחים החקלאיים ממזרח (24.02.22, צילום: אלדד אלרון).

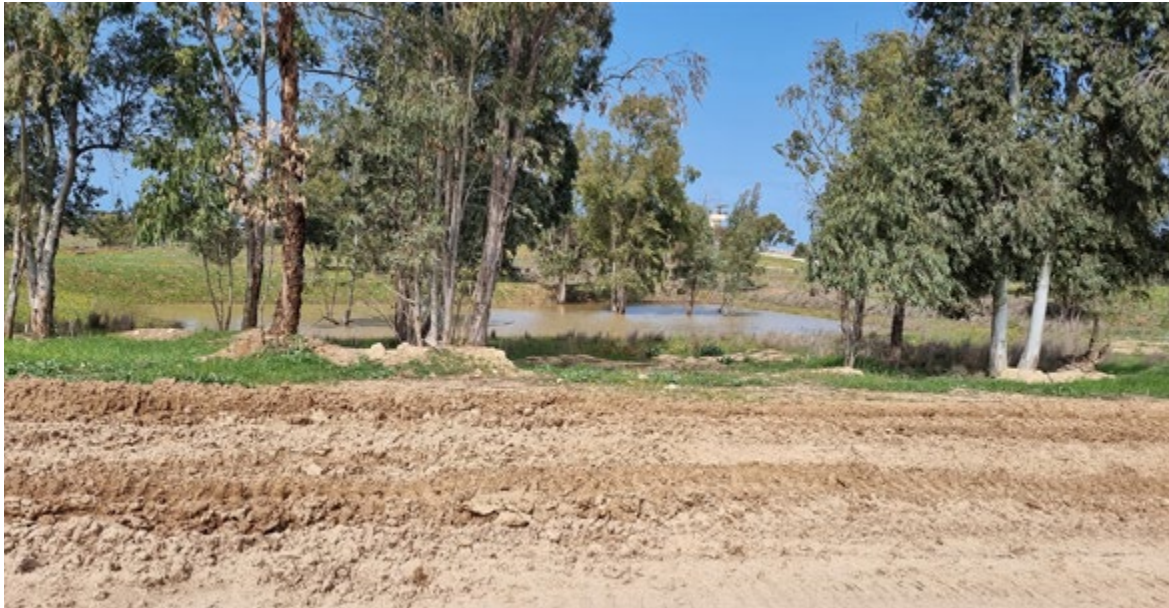
**תמונה 54.** מבט מדרך הבטון לכיוון הבריכה שנמצאת 30-40 מ' ממערב לדרך. ניתן לראות את החירוף והשקעים בקרקע שנוצרו מנסיעה של כלי רכב צבאיים כבדים. השינוי בתוואי גורם לפגיעה באגן הניקוז של בריכת החורף (צילום: אלדד אלרון, 24.02.22).

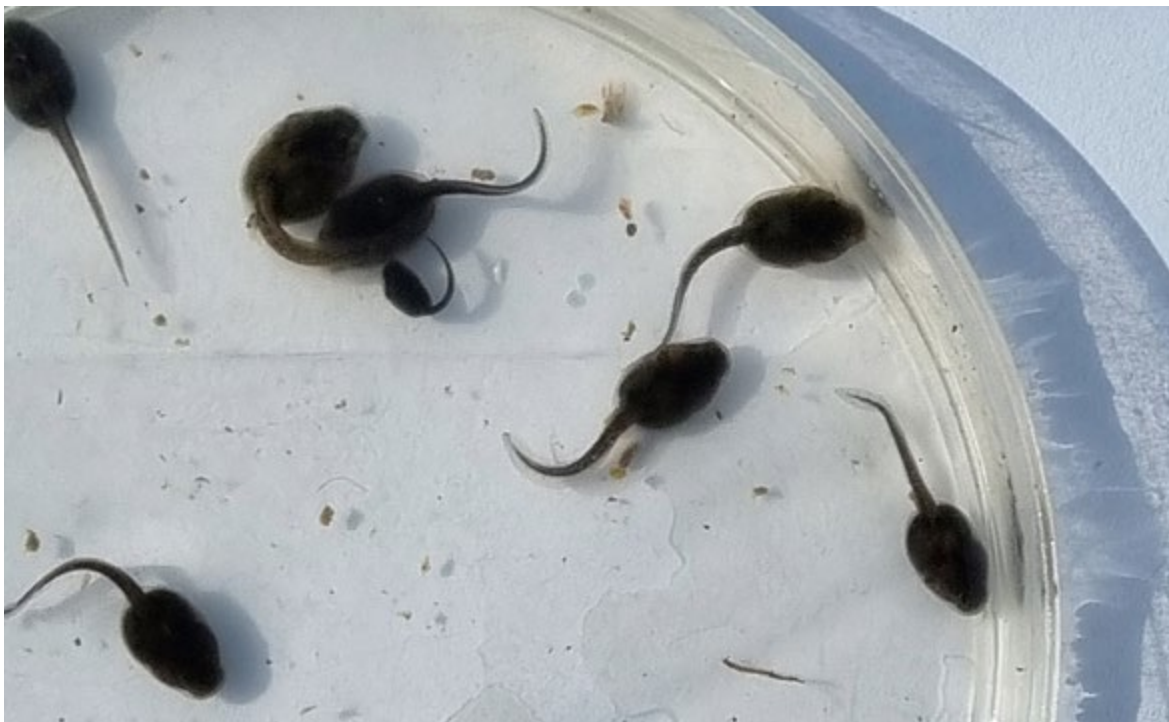
**תמונה 55.** ראשנים של קרפדה ירוקה שנתפסו בבריכה בדיגום בפברואר (צילום: אלדד אלרון, 24.02.22).

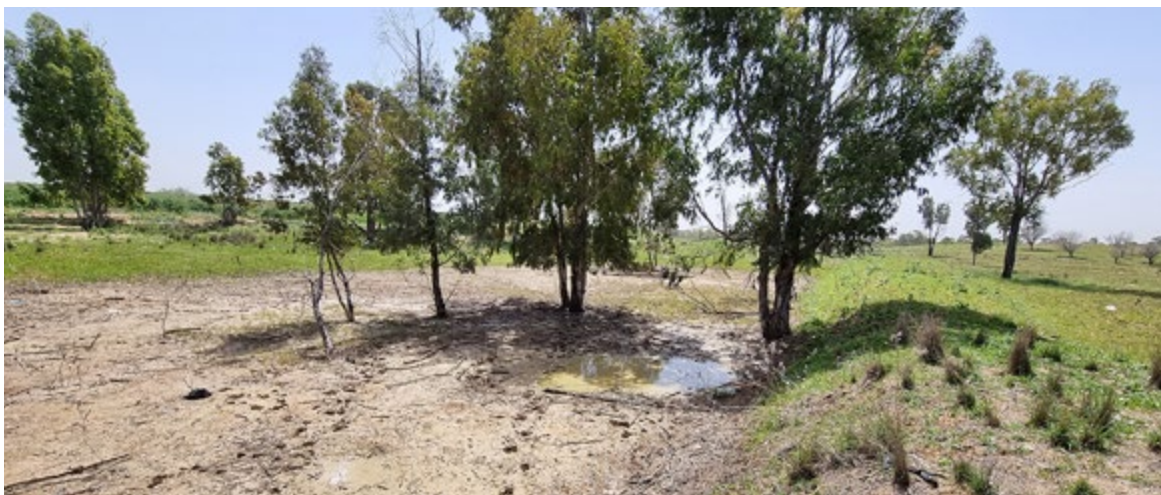
**תמונה 56.** הבריכה לפני התייבשות מוחלטת בתחילת אפריל. נותרה שלולית קטנה ורדודה עם מאות ראשנים של קרפדה ירוקה (04.04.22, צילום: אלדד אלרון).

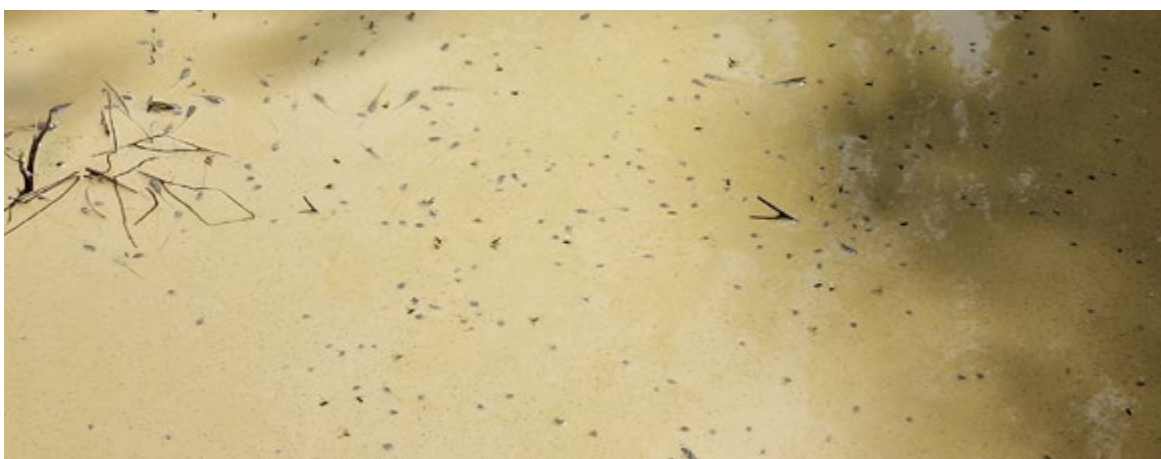
**תמונה 57.** מאות ראשנים של קרפדה ירוקה שנלכדו בשלולית המתייבשת ולא הצליחו להשלים גלגול (04.04.22, צילום: אלדד אלרון).

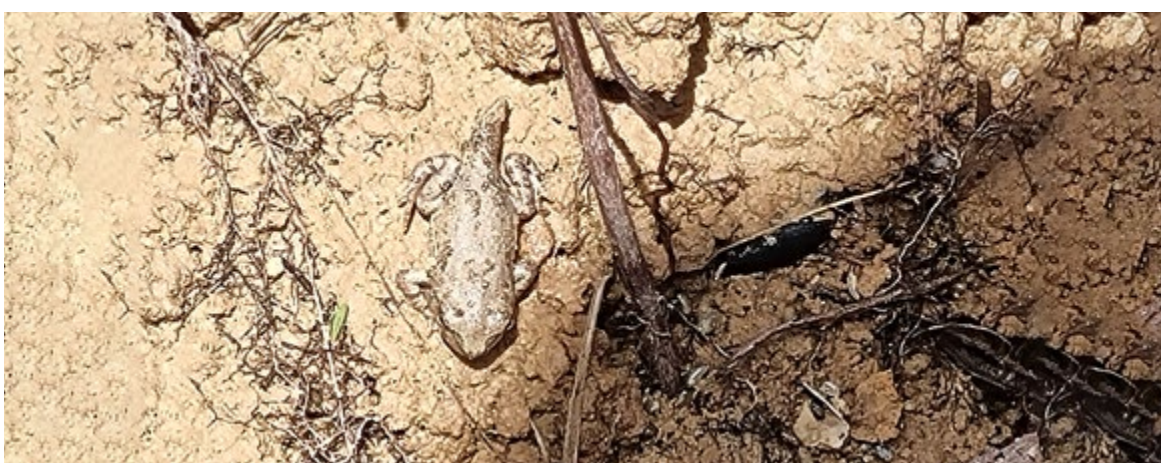
**תמונה 58.** פרט של קרפדה ירוקה שהשלים גלגול (עדיין עם קצה של זנב) ונמצא בשטח הבריכה (04.04.22, צילום: אלדד אלרון).

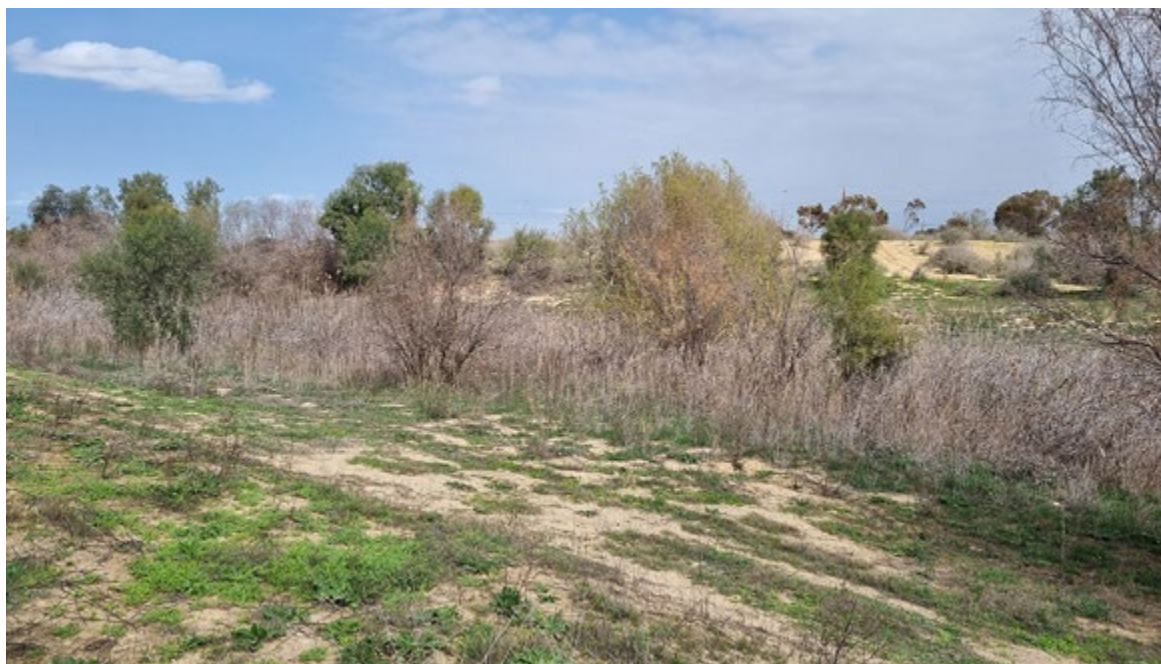
תמונה 59: מראה בריכת עולים ללא מים באמצע פברואר (24.02.22, צילום: אלדד אלרון).

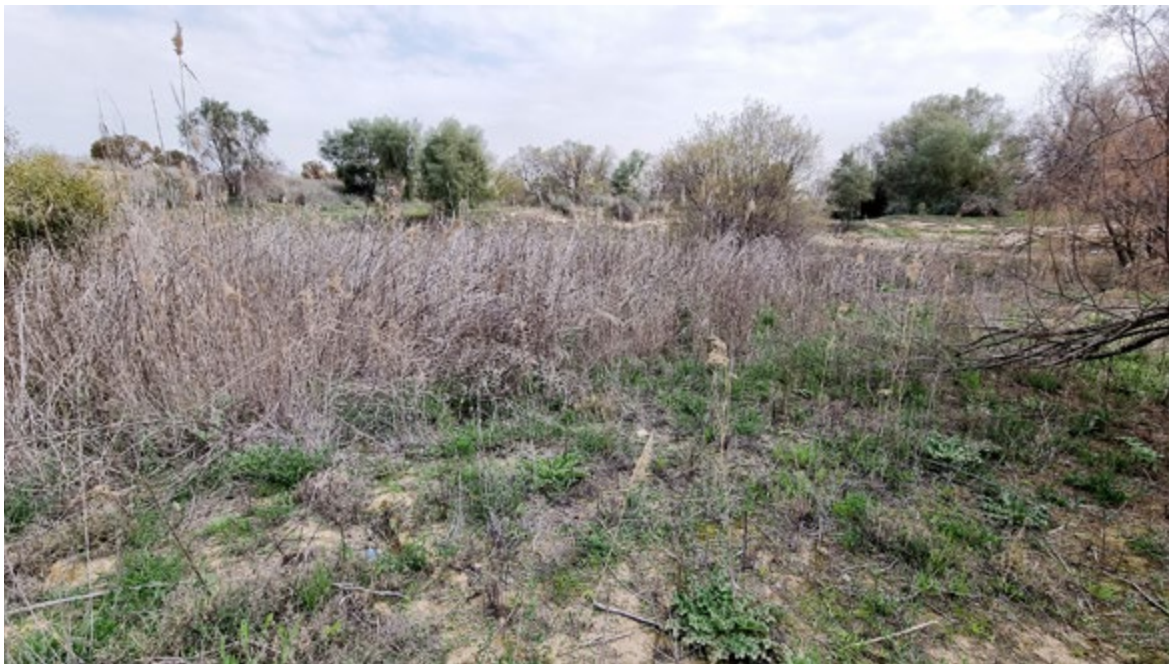
**תמונה 60.** השטח המרכזי ללא מים וצמחיית קנה (24.02.22, צילום: אלדד אלרון).

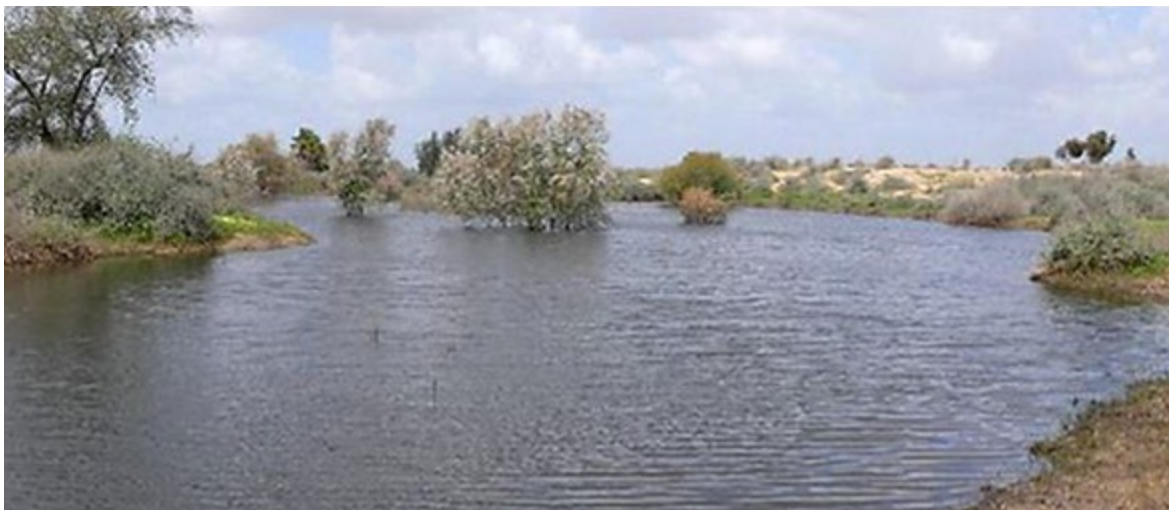
**תמונה 61.** הבריכה לאחר התמלאותה (התמונה צולמה ככל הנראה במרץ 2014). הצילום בוצע במסגרת סקר טבע עירוני שנערך בבאר שבע ע"י החברה להגנת הטבע (וכטל ועמיתיו, 2016, הצילום מופיע בעמוד 113 בדוח). מופע מסוג הזה של התמלאות בריכת עולים בחורף לא נראה כבר מספר שנים.
