# ניטור בריכות חורף בשטחי קק"ל במרחב דרום

דו"ח לשנת 2022

| פרוייקט | ניטור בריכות חורף בשטחי קק"ל במרחב דרום 2022 - שנת ניטור שלישית בפרוייקט |

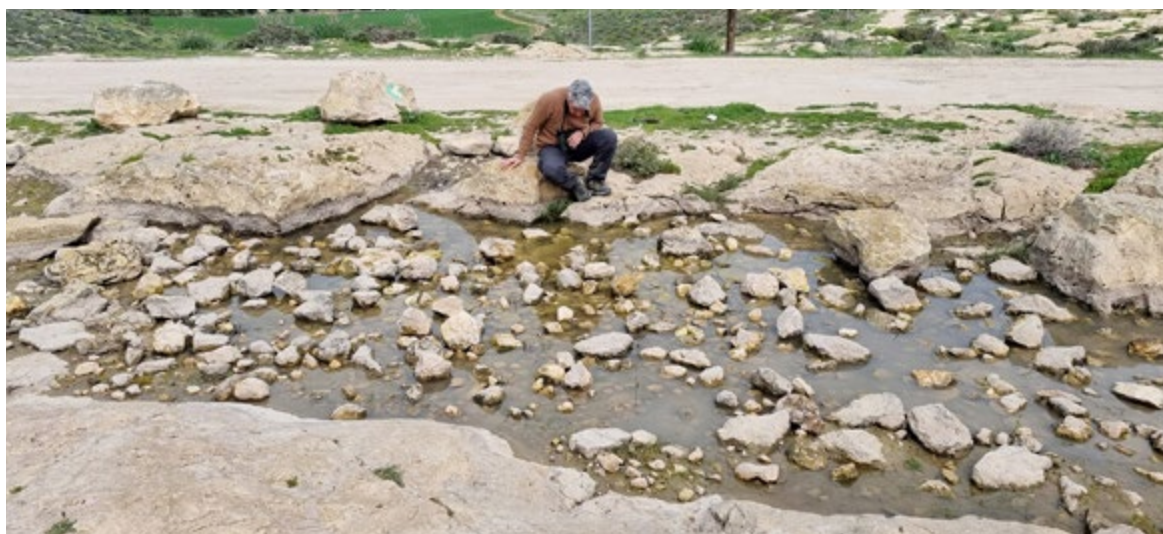
**תמונה 62.** גב הסרטנים במפלס מים נמוך לקראת סוף פברואר (24.02.22, צילום: אלדד אלרון).

- מומלץ לבחון אפשרויות לשיפור כמות הנגר שמגיע לבריכה ממשטחי הסלע.
- מומלץ לבצע בתקופת החורף (ינואר-פברואר) באזור יער להב וחורבת רימון סקר ומיפוי של בריכות סלע נוספות שיכולות להיות מאוכלסות במינים שמשתייכים לקבוצת הסרטנים הייחודיים.

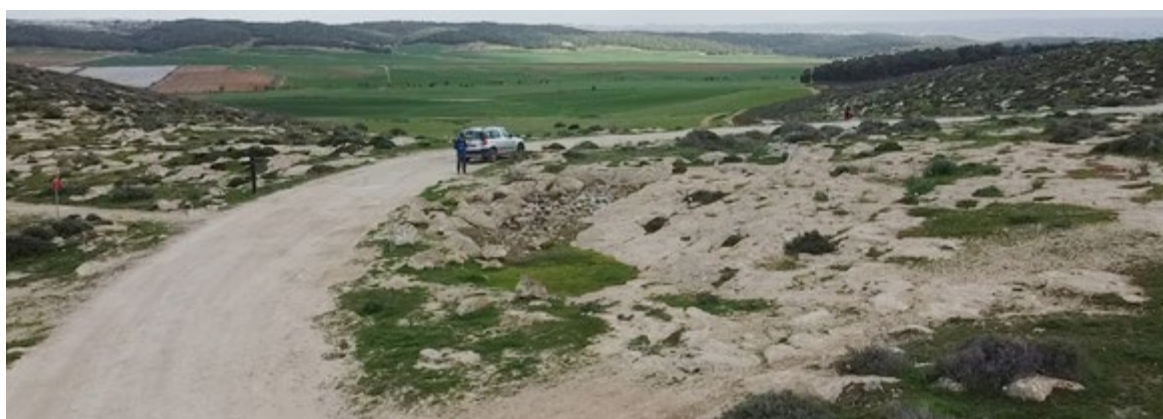
**תמונה 63.** צילום צד מרחפן של הגב, משטחי הסלע, דרך העפר שעוברת ליד והשטחים החקלאיים (24.02.22, צילום: אלדד אלרון).

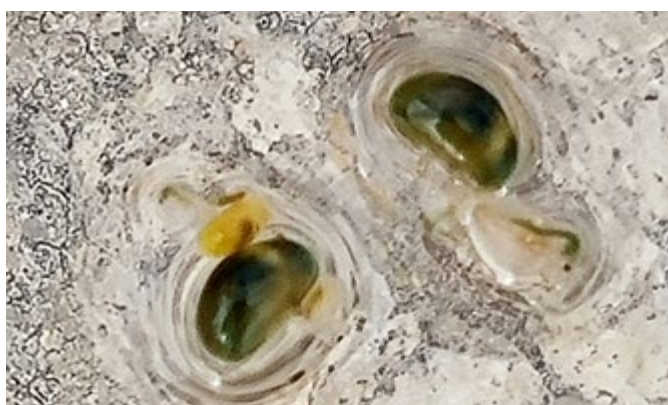
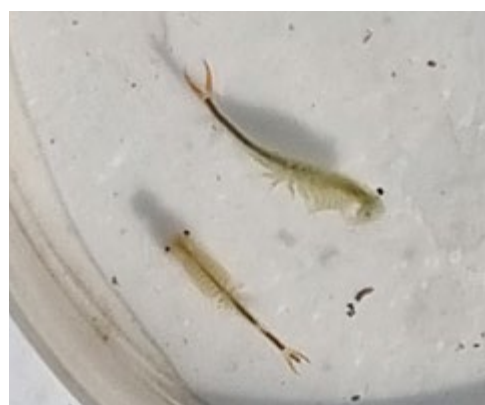
**תמונה 64.** מיני סרטנים שנצפו בגב. מימין – זימרגל שפר (*Branchipus schaeffer*) – סרטן ייחודי לבריכות חורף שמאפיין את גב הסרטנים; משמאל – צידפונית ירוקה גדולה ודפניה אטקינסוני (24.02.22, צילום: אלדד אלרון).

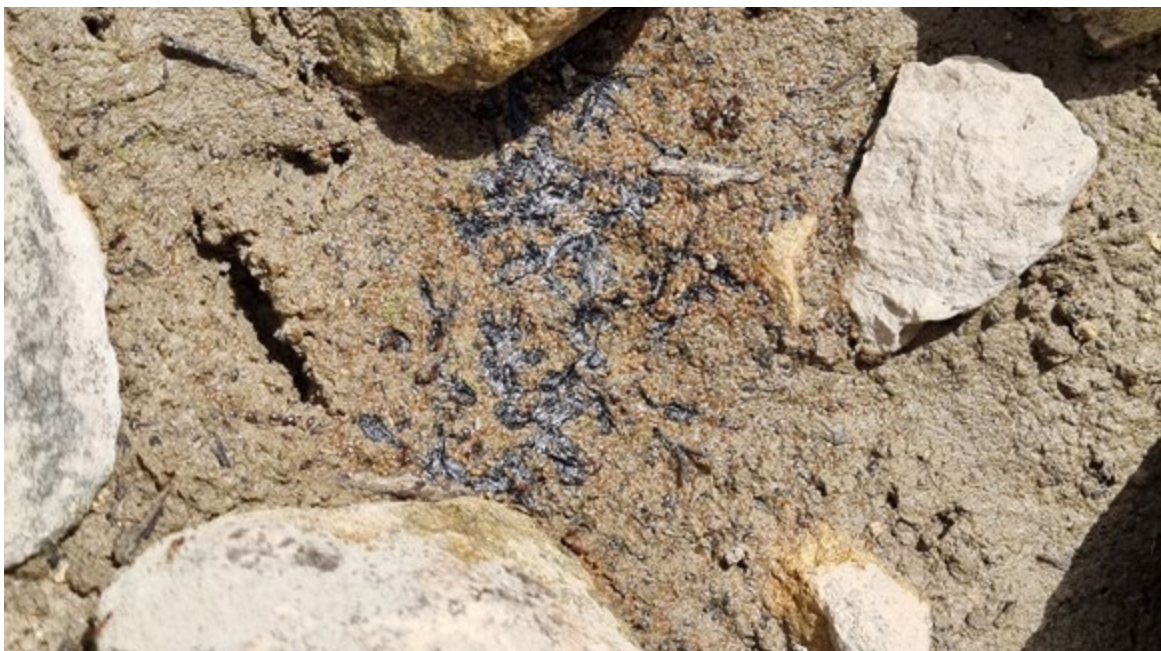
תמונה 65. שרידים של ראשני קרפדה מתחת לאבנים בבריכה (04.04.22, צילום: אלדד אלרון).

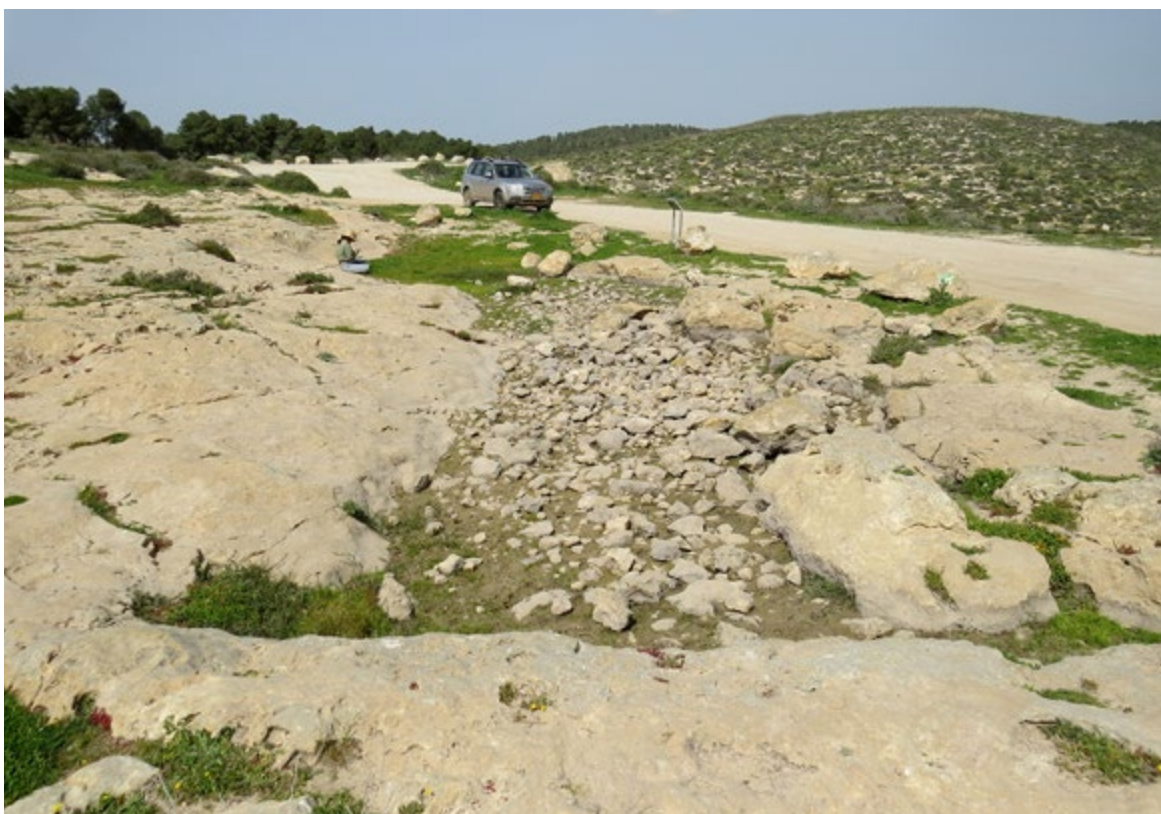
תמונה 66. גב הסרטנים לאחר שהתייבש (09.03.22, צילום: שגב תמיר).
