# עין ירדה (יער נחל מחניים) – ממצאי סקר אקוהידרולוגי והמלצות לשיקום וממשק

יולי 2022

ניהול הסקר והידרו-ביולוגיה: ד"ר אלדד אלרון (אלרון אקולוגיה וסביבה)  
הידרולוגיה ואיכות מים: אריאל כהן (תחום סקרים ומחקרים, רשות הטבע והגנים)  
צומח: לביא קורן  
ליווי מקצועי מטעם קק"ל: ד"ר אורית סקוטלסקי (יחידת המדען הראשי)

**העבודה הוזמנה ע"י: יחידת המדען הראשי, קרן קיימת לישראל**

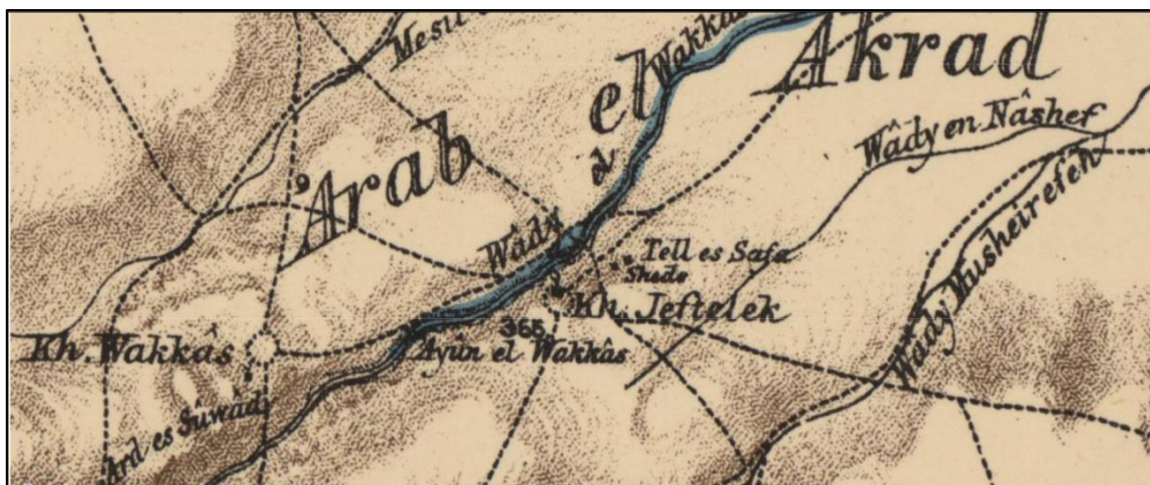
איור 1. אזור עין ירדה (Ayun el Wakkas) במפת הקרן לחקר ארץ ישראל (PEF).

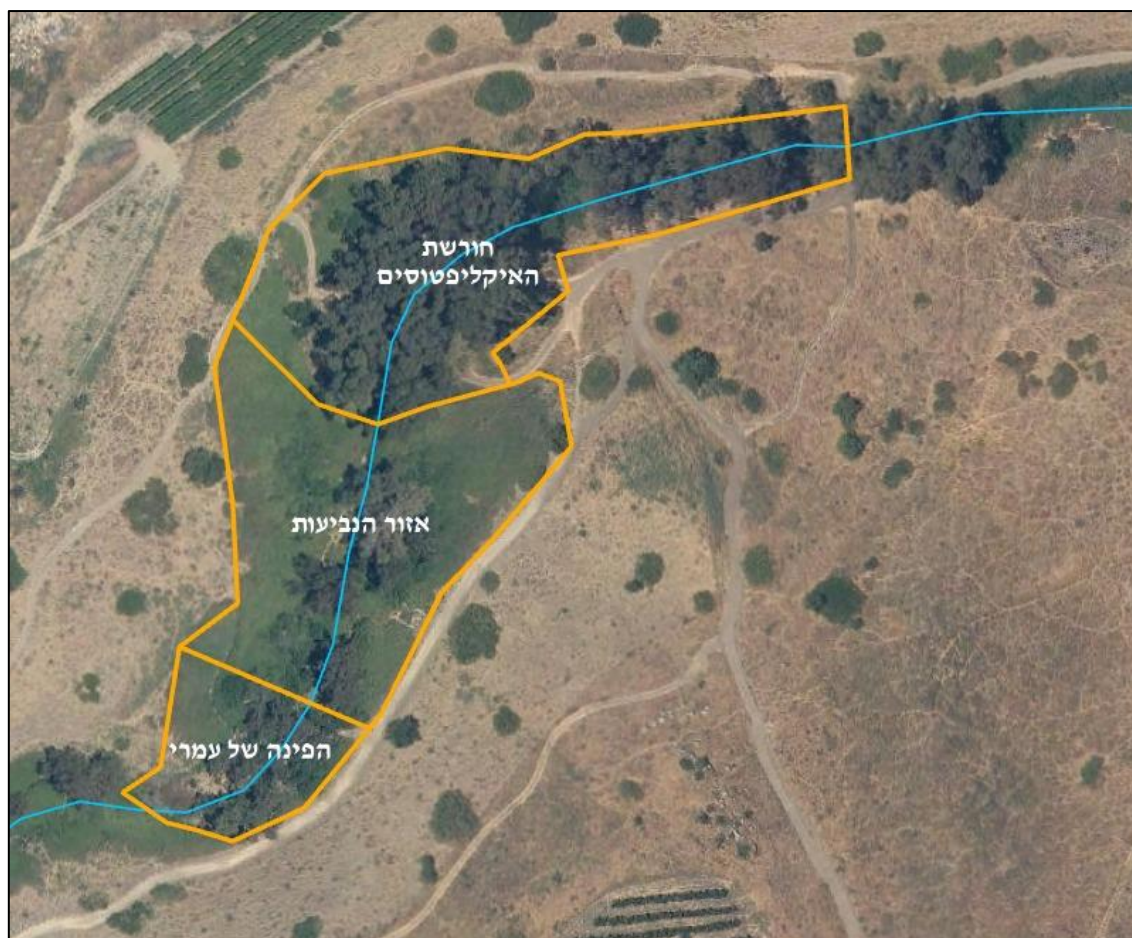
איור 3. חלוקה של מרחב עין ירדה. המרחב כולל מקטע נחל שאורכו כ-300 מ' שחולק לשלושה אזורים על בסיס הנוף, הצמחיה והשימושים בשטח.

1. האזור שנסקר בעין ירדה כולל מקטע נחל של כ-300 מ' שחולק לשלושה אזורים (מתחמים) על בסיס הנביעות, הנוף, הצמחיה והשימוש האנושי. החלוקה היא כדלהלן: 1. הפינה של עומרי, 2. מקטע הנביעות, 3. חורשת האקליפטוסים (איור 3).

האזור שנסקר בעין ירדה כולל מקטע נחל של כ-300 מ' שניתן לחלקו לשלושה אזורים (מתחמים) על בסיס הנביעות, הנוף, הצמחיה והשימוש האנושי (איור 3). החלוקה היא כדלהלן:

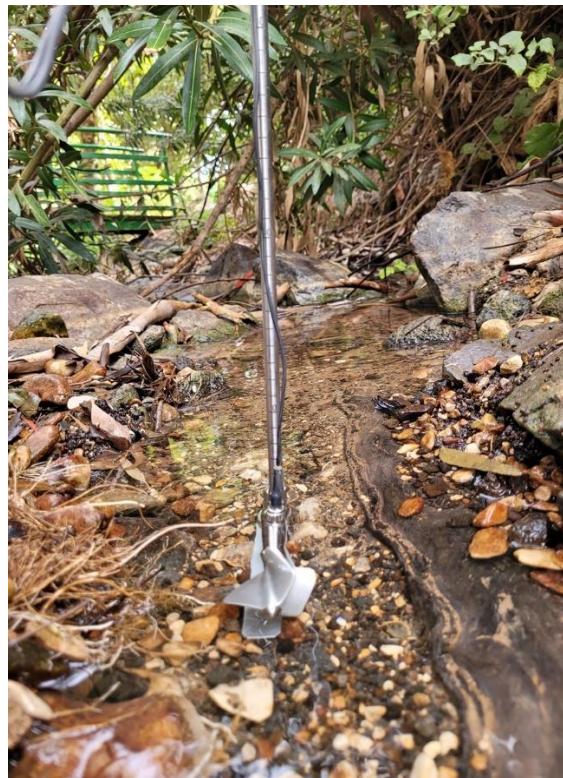
תמונות 1 ו-2. מימין - מדידת שפיעה בחלקם התיכון של עיינות ירדה, משמאל - תעלת הבטון במורד הנביעות במתחם חורשת האקליפטוסים.

בסתיו 2021 ואביב 2022, נסקרו נביעות עין ירדה, בחלק העליון של הנביעות ("הפינה של עומרי"), בחלק התיכון (מקטע הנביעות) ובתעלת הבטון במורד הנביעות (חורשת האקליפטוסים) (תמונות 1 ו-2). בסקירה נמדדו שפיעות במספר נביעות ונלקחו דגימות לבדיקות איכות מים. נתוני השפיעה (ליטר בשנייה / מ"ק בשעה) מבוססים על מדידות שבוצעו במהלך הסקר, בהעדר נתונים של השרות ההידרולוגי.

- א. במעיינות בהם הזרימה אינה מתועלת, בוצע חתך בו נמדדו באמצעות מד זרם מדגם SEBA, עובי המים, רוחב החתך ומהירות הזרימה.
- ב. במעיינות בהם מוצא המים אינו נגיש, נעשה שימוש בצינור פלסטיק, לו חובר ספוג מלופף, למניעת זליגת מים. המים בתעלה זרמו למיכל, למדידת הספיקה. באמצעות מילוי מיכל (נפח / זמן). הספיקה חושבה על פי ממוצע שתי מדידות.

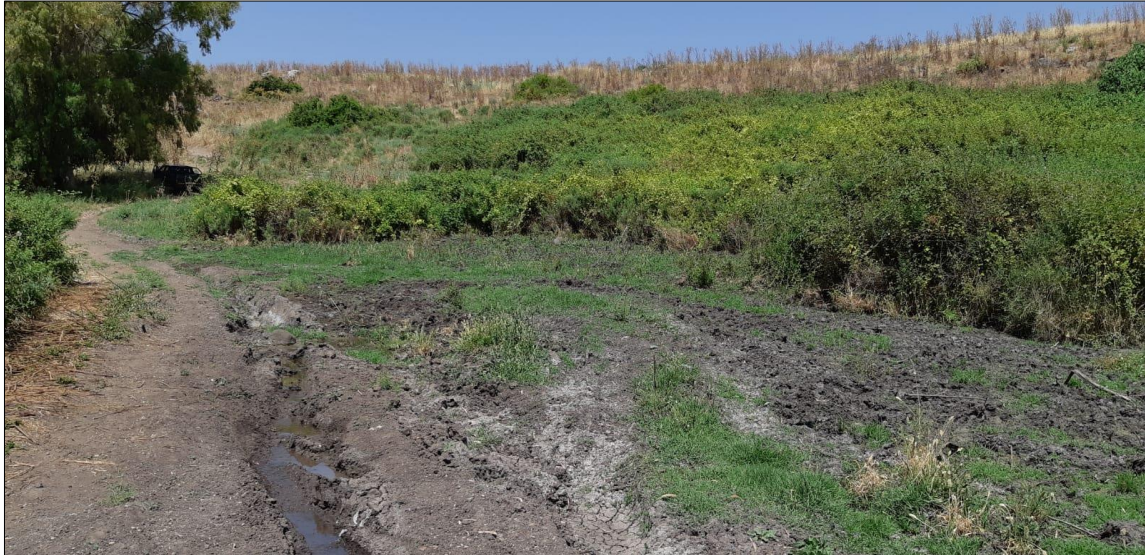
תמונה 3. סימני רעיה באפיק נחל מחניים (צילום: אריאל כהן).

3. משק חי, רעיה אינטנסיבית של עדרי בקר המתרחשת בערוץ הנחל (תמונה 3).

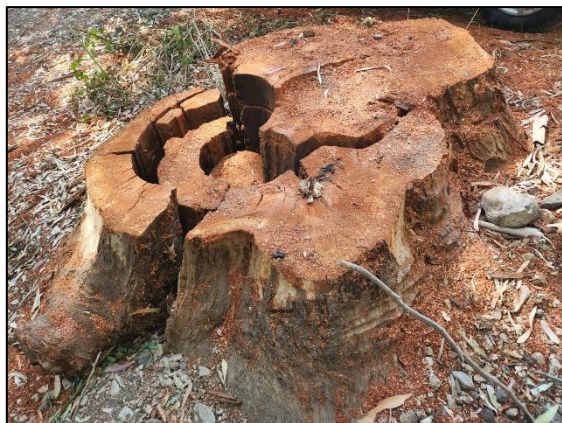
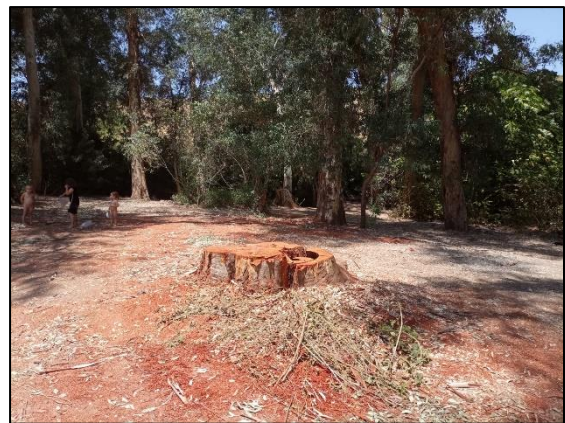
תמונות 4 ו-5. גדם של אקליפטוס המקור שהתמוטט בחורשת האקליפטוסים במקטע עין ירדה ביולי 2022, העץ נכרת ופונה מהאתר (28.07.22, צילם: שי לוי).

5. ביצוע גיזום של ענפי אקליפטוס בסכנת נפילה.

6. בטווח הארוך מומלץ לצמצם את נוכחותו של מין זה באתר ולהחליפו במיני עצים מקומיים.

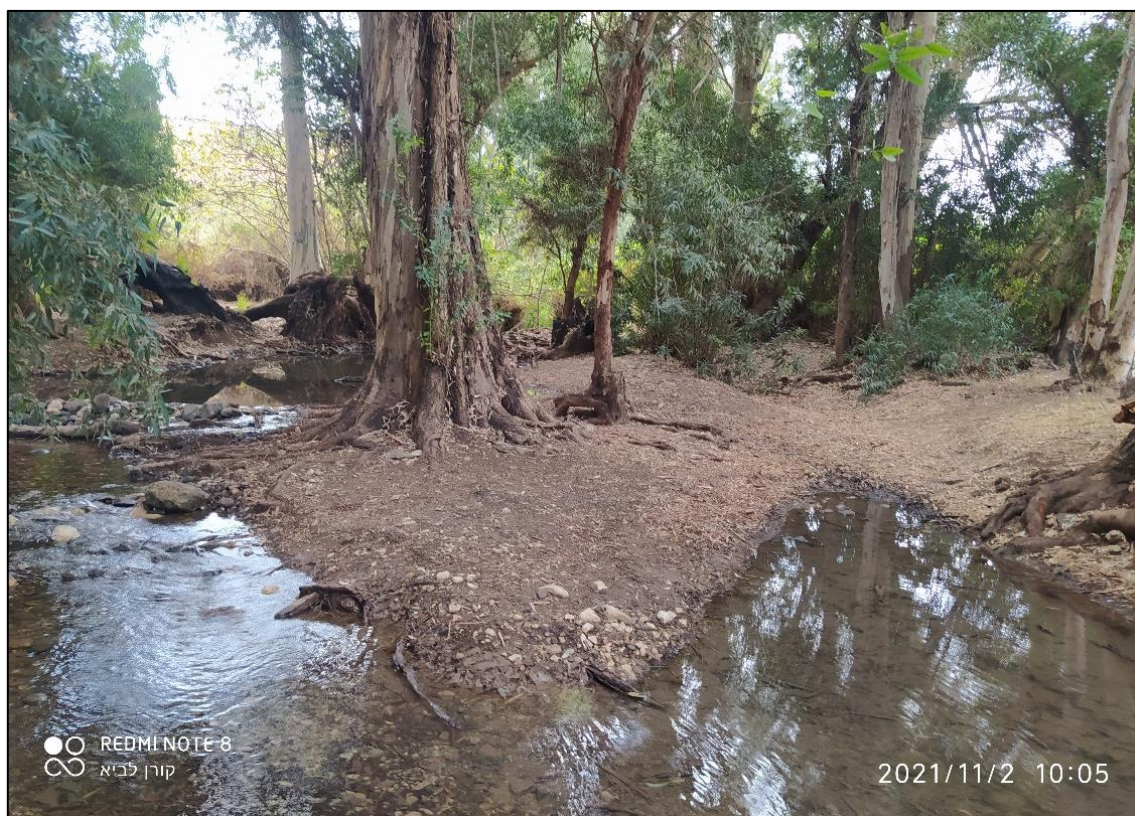
תמונה 6. חורשת האיקליפטוסים. תת-היער עני מאוד בצומח. ניתן להבחין גם בעצים צעירים שהתפתחו מזריעים (02.11.21, צילם: לביא קורן).

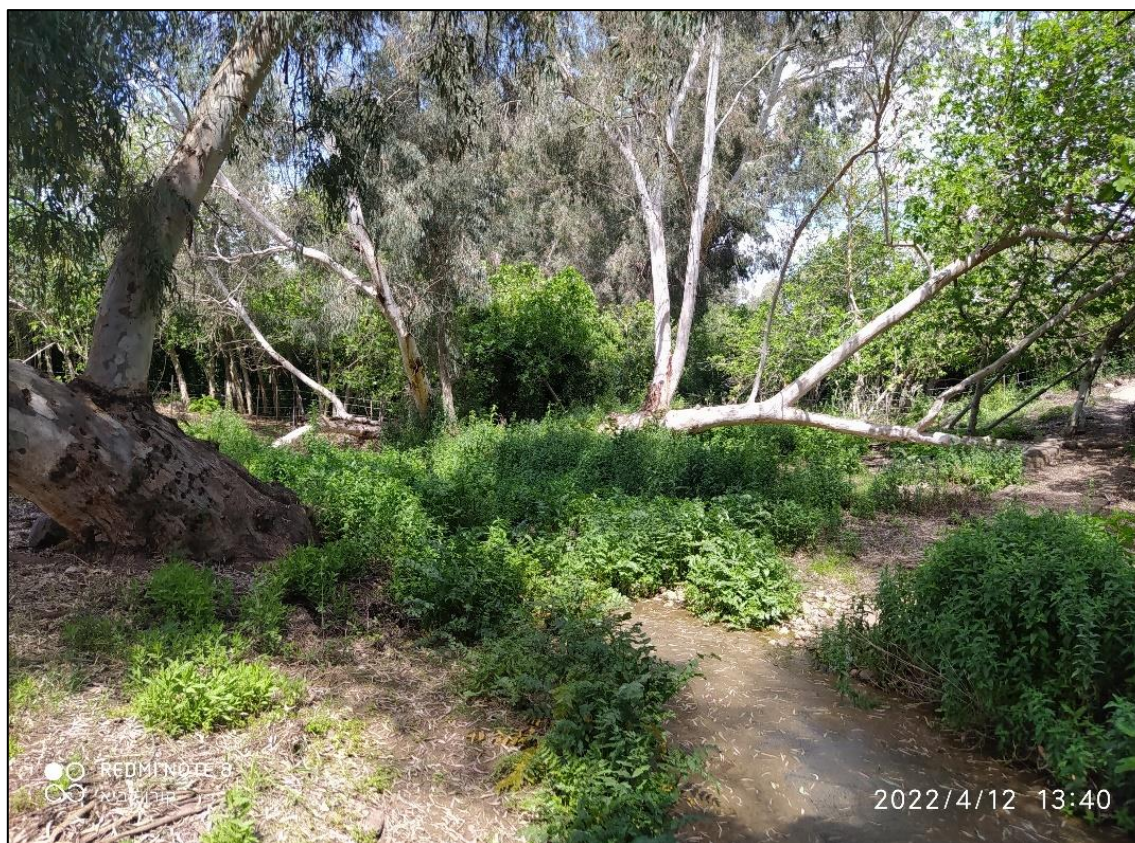
תמונה 7. יער איקליפטוס ותאנה בפינה של עמרי. בנקודה זו ריכוז של צומח נחלים עשבוני (04.12.22, צילם: לביא קורן).

I. **הרצועה הקרובה לערוץ** שרוחבה 20-30 מטרים כוללת יער בצפיפות בינונית בשלטון פיקוס התאנה ואיקליפטוס המקור מלווה בפטל קדוש השולט בתת היער (תמונה 7).

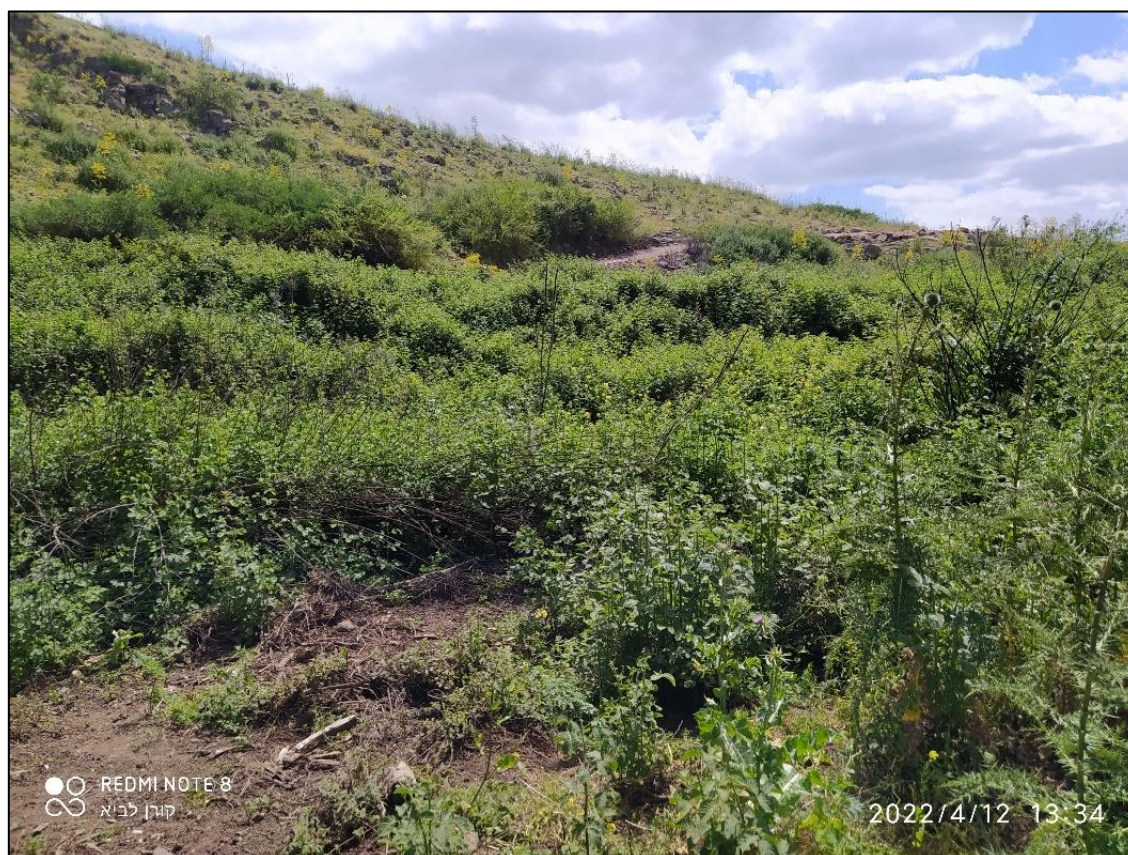
תמונה 8. סבך פטל ברצועה הרחוקה מהנחל (04.12.22, צילם: לביא קורן).

II. **הרצועה השנייה, הרחוקה מהערוץ**, נשלטת בסבך צפוף של פטל המהווה כמעט מין בלעדי ברצועה. רוחב רצועה זו משתנה לאורך היחידה ובמקסימום גדול מ-50 מטרים (תמונה 8).

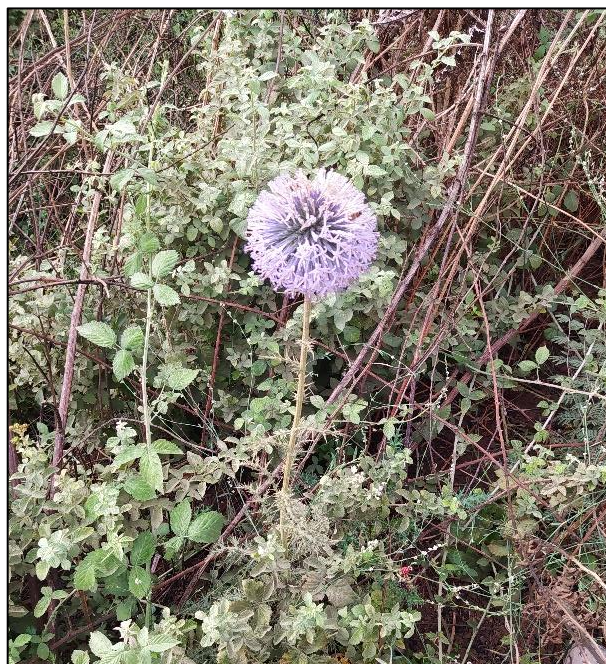
בסקר תועד מין נדיר אחד, **קיפודן דביק (*Echinops viscosus*) מרשימת המינים הנדירים מאוד** - פרט בודד במעלה הגדר התוחמת את "הפינה של עמרי" (תמונה 9). **מין נוסף שראוי לציון הינו גרגרנית סורית.** זהו מין נדיר למדי המאפיין קרקעות כבדות. המין תועד בפשט ההצפה ב"פינה של עמרי". בסקר זה לא תועדו מינים בסכנת הכחדה או על סף איום.

תמונה 9. קיפודן דביק (*Echinops viscosus*) במקטע עין ירדה (02.11.21, צילם: לביא קורן).

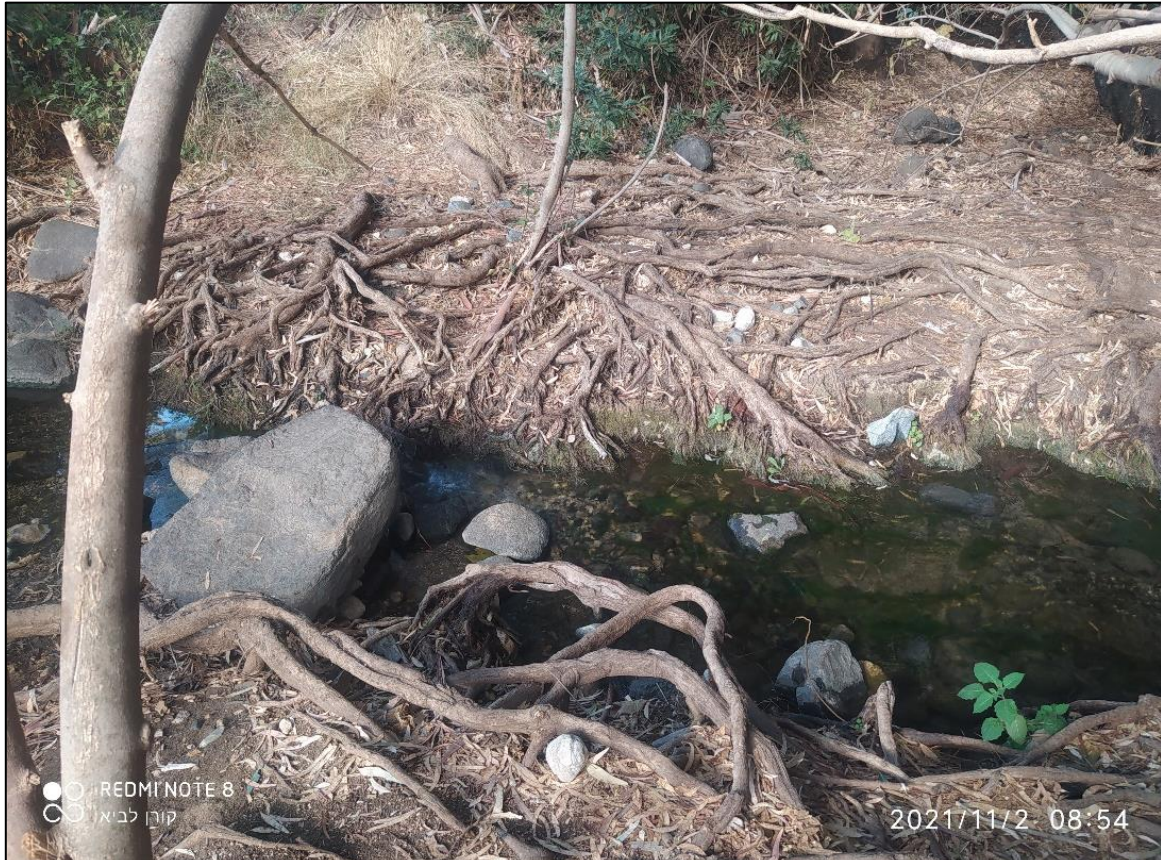
תמונה 10. קרקע חשופה בחורשת האיקליפטוסים. שורשי האיקליפטוסים מכסים את הקרקע לתוך אזור הזרימה (02.11.21, צילם: לביא קורן).

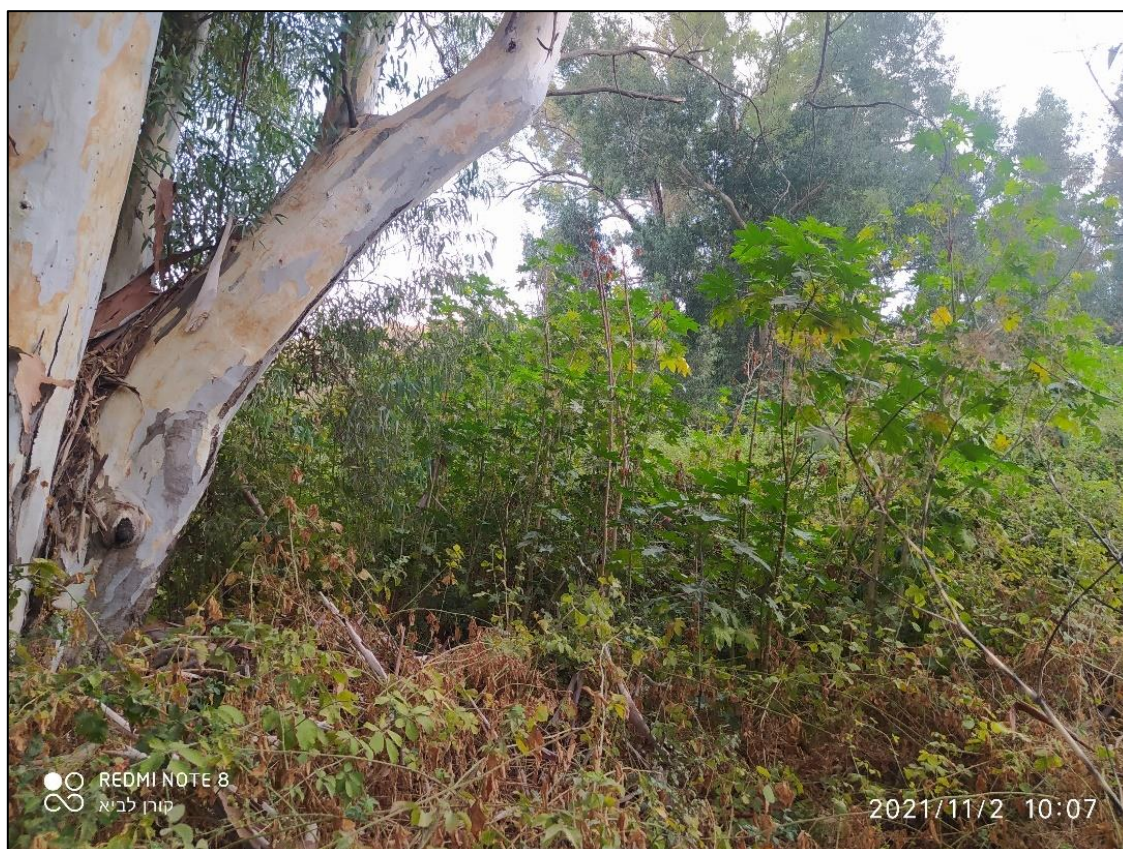
**קיקיון מצוי:** ב"אזור הנביעות" קיים עומד גדול של קיקיון המונה עשרות רבות של פרטים (תמונה 11). עומד זה תועד גם בסקר המעיינות באגן הכנרת בשנים 2020-2021. הקיקיון מתפרץ בשטחים בהם הקרקע עברה הפרה, ובייחוד בבתי גידול לחים. הצמח עמיד מאוד, מהיר צימוח, ונושא פירות לאורך כל השנה. הריבוי באמצעות זרעים בלבד. הפצת הזרעים במי נגר, במים זורמים ובבוץ המופץ על ידי בעלי חיים, ועל ידי נמלים האוספות את גופיף השומן שבראש הזרע.

תמונה 11. עומד צפוף של קיקיון מצוי באזור הנביעות (02.11.21, צילם: לביא קורן).

1. הדברה של צמחי קיקיון משטח המעיין וכן מהמרחב הקרוב במעלה ובמורד המעיין (100 מטר).
2. שימוש בחומרי הדברה שמתפרקים במהירות במים (למשל טייפון), בכדי לא לפגוע בחברת בע"ח מאכלסי המים.
3. שימוש בטכניקות עדכניות להדברה (ראה דופור-דרור, 2019).

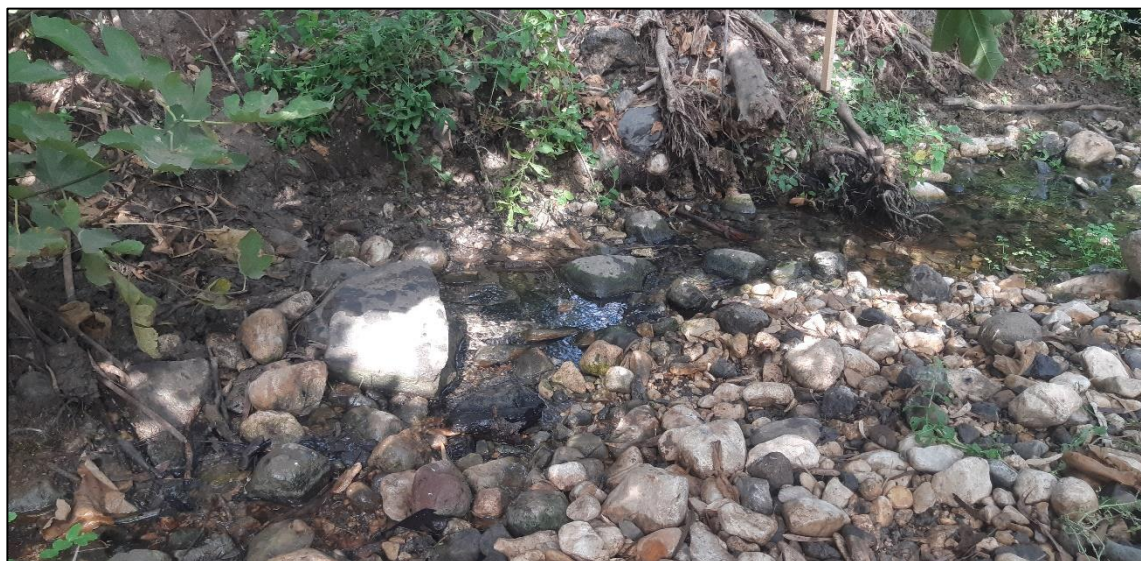
תמונה 12. בית גידול טיפוסי במקטע עין ירדה המאופיין בזרימה מהירה, רדודה ומעורבלת על גבי תשתית אבנית (02.11.21, צילם: אלדד אלרון).

גדותיו גדל כרפס הביצות ונענע משובלת (תמונה 13). מנקודה זו ועד לחורשת האקליפטוסים האפיק עצמו דל בצומח הידרופילי ובשני צדדיו יש בעיקר עצים או שיחי פטל קדוש (תמונה 12).

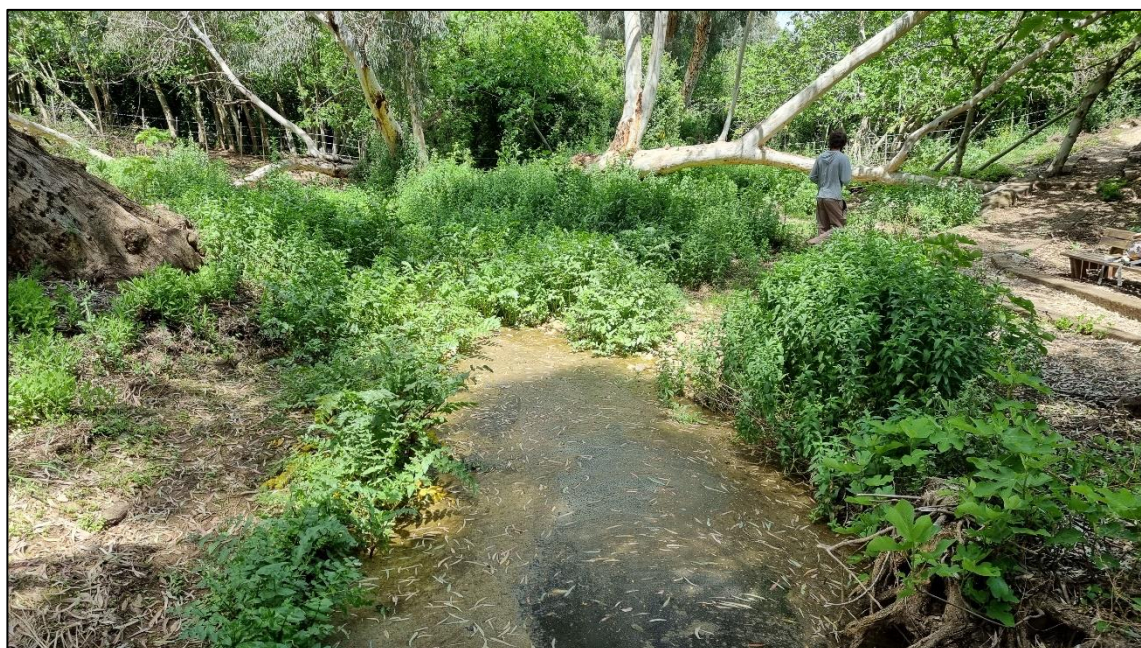
תמונה 13. בית גידול בריכתי במתחם "הפינה של עומרי". אזור עמוק יותר (45 ס"מ) עם זרימה איטית וצמחים שמאפיינים בתי גידול לחים שמלווים את הגדות והאפיק ומגדילים את המורכבות המבנית של האפיק (12.04.22, צילם: אלדד אלרון).

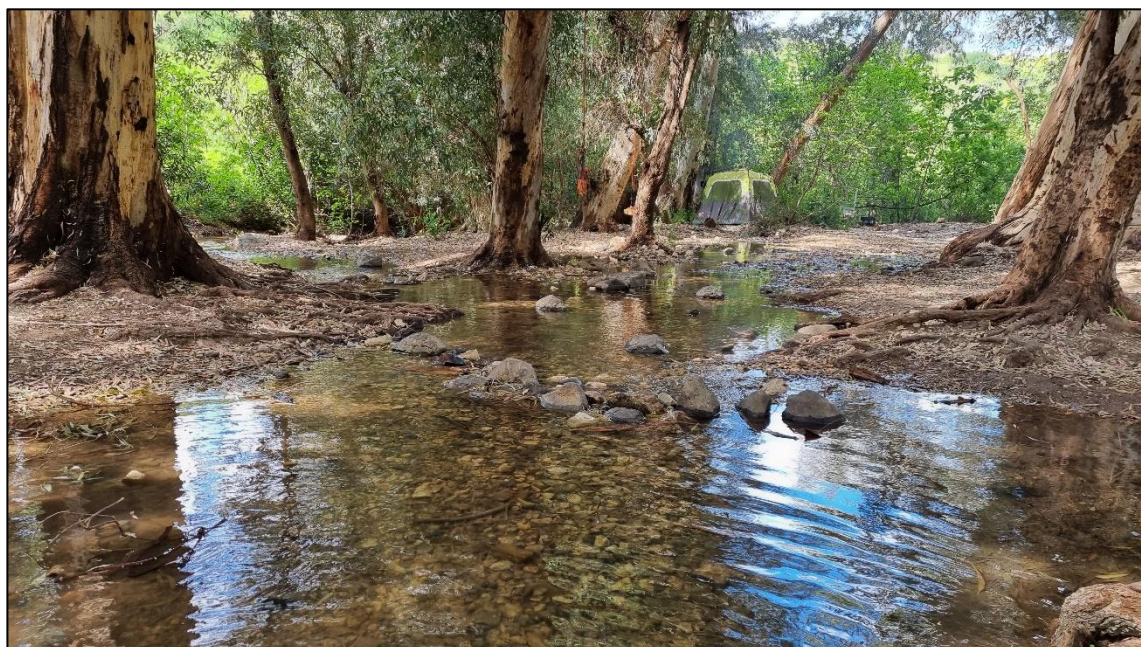
תמונה 14. ערוץ נחל מחניים בחצייה של מתחם חורשת האקליפטוסים. ניתן לראות את השילוב של התשתית האבנית בנחל יחד עם נשר העלים, השורשים וגזעי העצים. בקצה החורשה רואים אוהל של מטיילים שנשארו ללון באתר. היעדר צמחי מים אפיק בשילוב עם השפעת האקליפטוס שצוינו לעיל, פוגמים באיכות בית הגידול ומפחיתים את עושר ומגוון חסרי החוליות האקוויטיים בחורשה, בדגש על החלק המורדי שמרוחק יותר ממקטע הנביעות (12.04.22, צילם: אלדד אלרון).

באזור הכניסה של נחל מחניים למתחם חורשת האקליפטוסים, המבנה האבני של האפיק והזרימה שומרים על בית גידול עם מורכבות פיזית טובה, ובדיגום נמצאו באזור זה מספר טקסונים של חסרי חוליות שמותאמים לזרימה. מאידך, במורד החורשה, כתוצאה מהתפתחות שורשי אקליפטוס עבותים, הנחל מתפצל למספר ערוצי זרימה לא אחידים ("אפיק פזרות"), חלקם רדודים מאד וצרים, התשתית הופכת רכה, והכיסוי בשורשים ונשר עלים של אקליפטוס מתעצם. בנוסף, בקטע קצר מהנחל נבנה בעבר ערוץ מבטון עם אבני בזלת וגם בו זורמים חלק מהמים. במקטע הזה עושר ושפיעות חסרי החוליות היה נמוך (ראה תמונה 14).

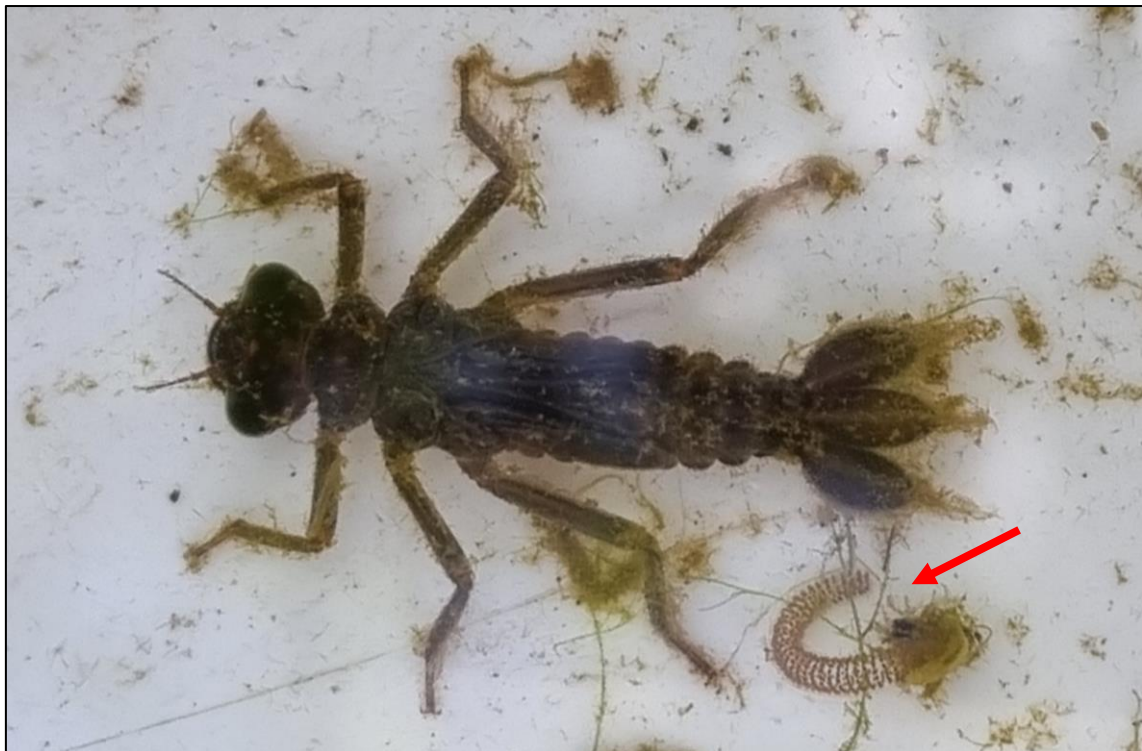
בין חסרי החוליות נמצאו מספר טקסונים ייחודיים שידוע שהם רגישים לזיהום אורגני ולרוב הם מתקיימים בבתי גידול עם זרימה משמעותית וריכוז חמצן מומס גבוה. הבולטים ביותר היו שער כנף הרשת (*Hydropsyche sp.*) והשפירית צעיפית מזרחית (*Epallage fatime*) (תמונה 15). טקסונים רגישים נוספים כוללים את הבריומאים בטיס (*Baetis sp.*) וצניס (*Caenis cf. macrura*) והשפירית ריחופית עבת-בטן מבין הטקסונים שצוינו שלושה משתייכים לסדרת הבריומאים (Ephemeroptera)

תמונה 15. זחל של השפירית צעיפית מזרחית (*Epallage fatime*) שנמצא בדיגום בעין ירדה. מין זה משתייך למשפחת הצעיפיתיים (Euphaeidae) שמוכרת מהספרות וסקרים בישראל כרגישה מאוד לזיהום אורגני וסביבה מעוטת חמצן. בחץ אדום מסומן סליל ביצים של אחד ממיני הימשושים (12.04.22, צילם: אלדד אלרון).

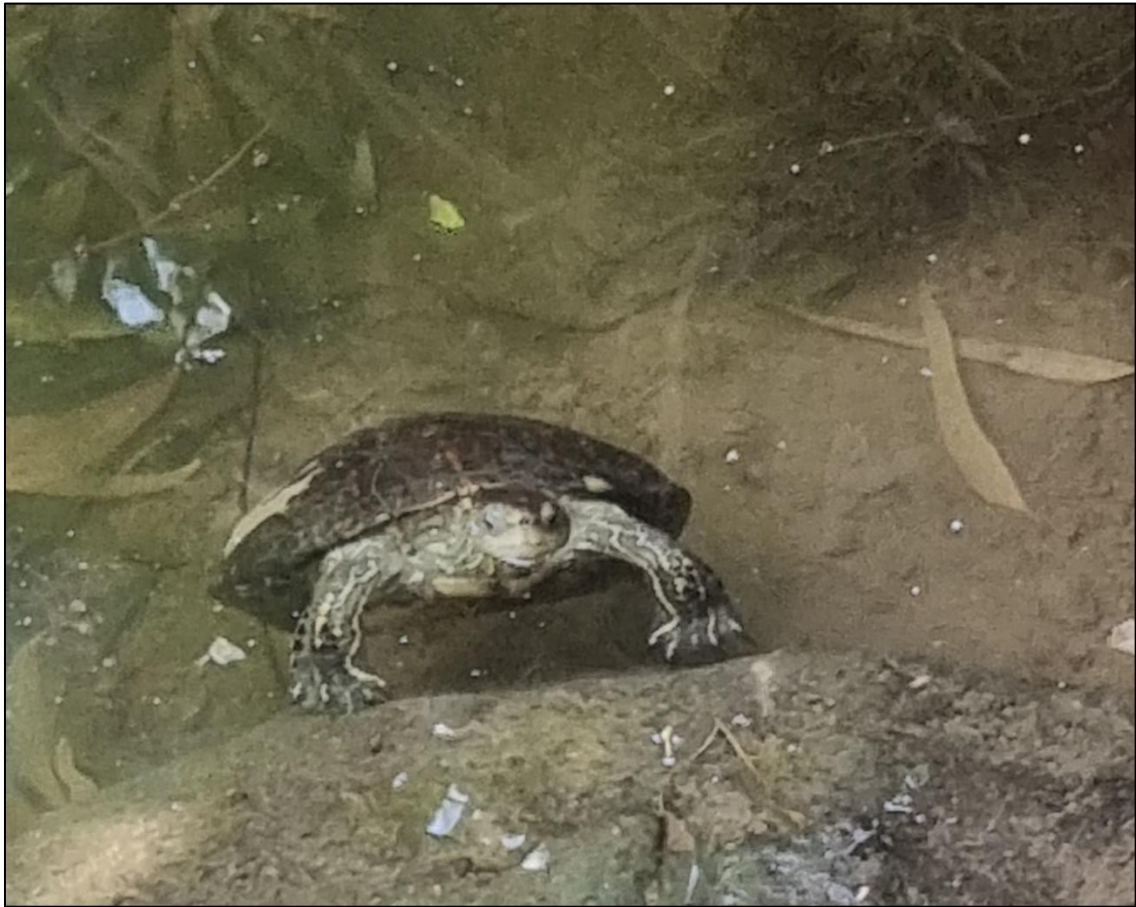
תמונה 16. צב ביצה שנצפה במורד גשרון הולכי הרגל "בפינה של עומרי" (28.07.22, צילם: אלדד אלרון).

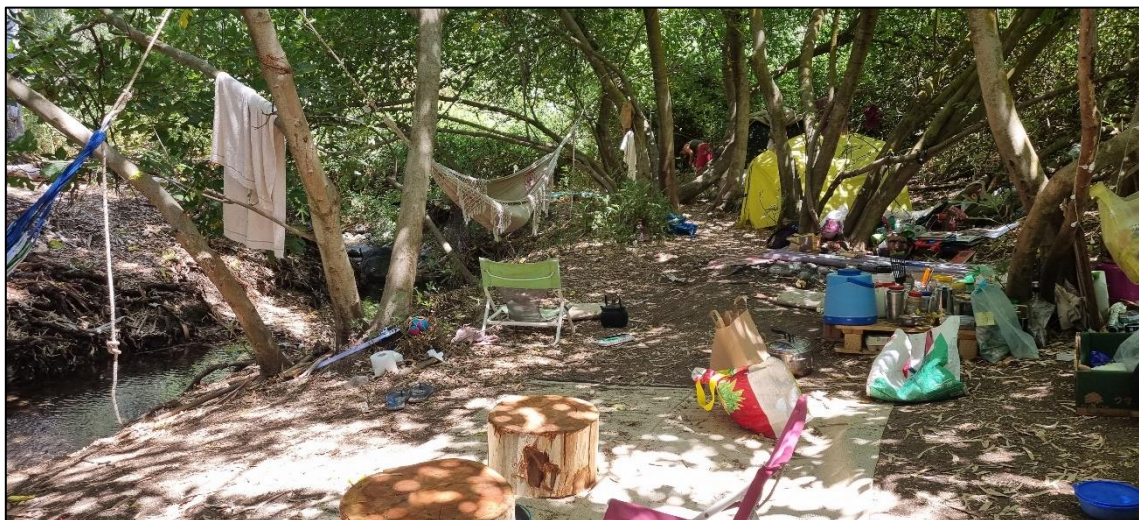
תמונה 17. זולה שהקימו מבקרים ב"אזור הנביעות" במקטע עין ירדה, סמוך לגדה של נחל מחניים. ניתן לראות שהאפיק והגדות ללא צמחיה אופיינית של בתי גידול לחים (28.07.22, צילם: אלדד אלרון).

חורשת האקליפטוסים הוותיקים והמרשימים במורד עין ירדה מהווה מוקד משיכה מרכזי לציבור, שמגיע למקום עם רכבים וחלקו נשאר ללינת לילה בתוך החורשה. עם זאת, המטיילים נכנסים לשכשך וללון גם במקטע של "אזור הנביעות" (תמונה 17) או שהם ממשיכים למעלה בדרך העפר ונכנסים לבקר

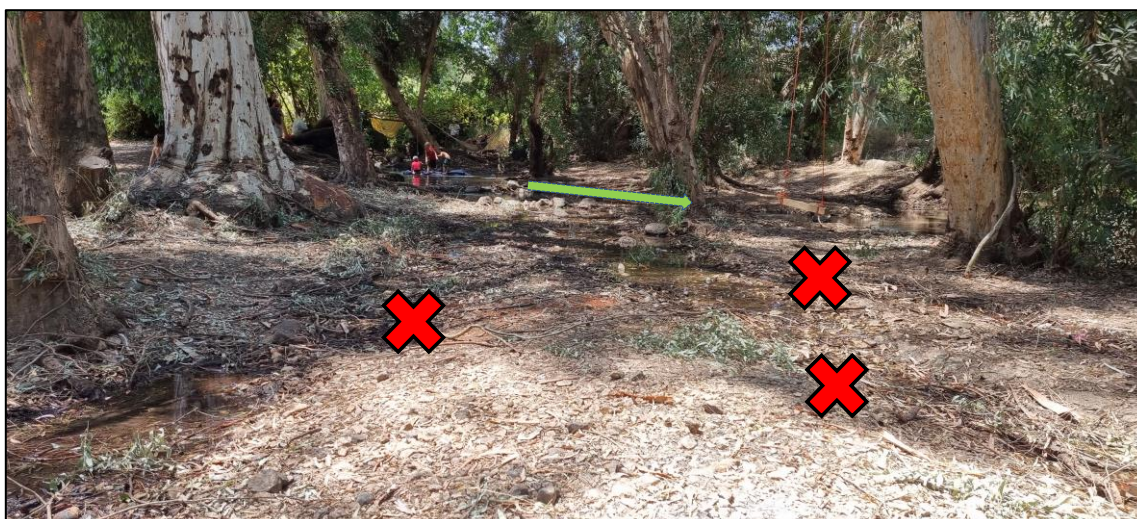
תמונה 18. דוגמה לזרימת פזרות במתחם חורשת האקליפטוסים. מבנה זה, של ערוצונים רדודים, נוצר כתוצאה מהתפתחות שורשי אקליפטוס עבותים שמקבעים את הזרימה המפוצלת. הנחל מתפצל למספר ערוצי זרימה לא אחידים, חלקם רדודים ומאד וצרים. עוד ניתן לראות את נשר העלים הרב שמצטבר באזור החורשה. בתמונה מסומנים באיקס אדום ערוצונים לביטול. החץ הירוק מצביע על כיוון ריכוז זרימת הבסיס לערוץ עמוק יותר שקיים כיום לאורך חלקה הצפוני של החורשה.

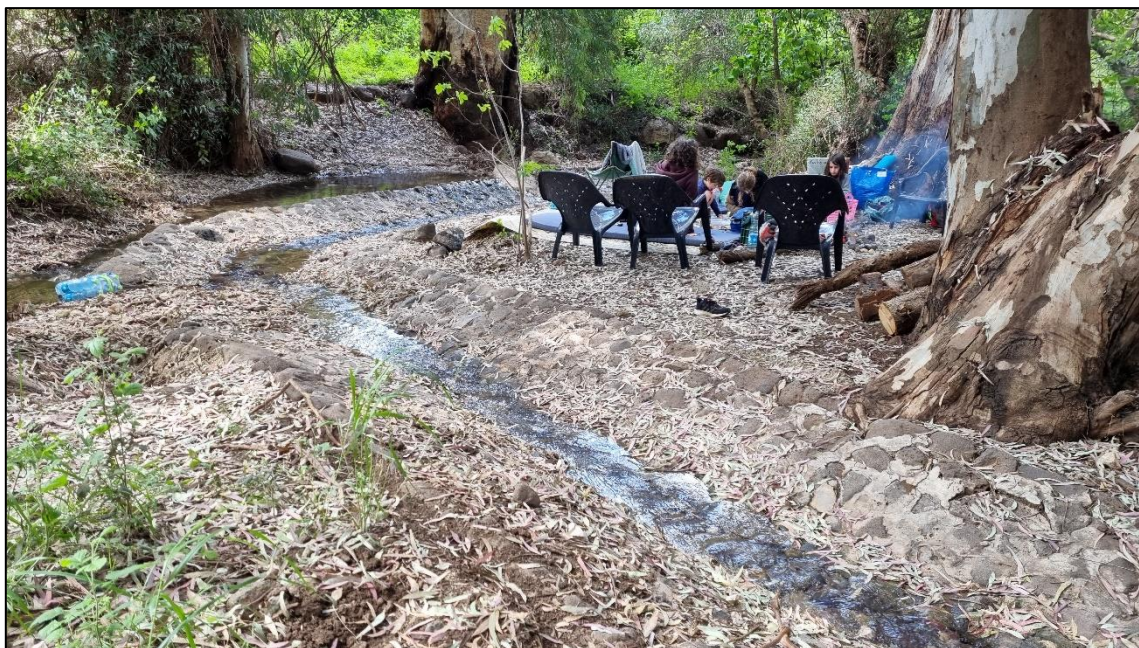
**תמונה 19.** תעלה מלאכותית מבטון מטובעת עם אבני בזלת שנבנתה בעבר במתחם חורשת האיקליפטוסים. לתעלה מורכבות מבנית נמוכה, היא פוגעת במבנה האפיק הטבעי, ועם השנים היא נשחקת ומתפרקת והמים חותרים תחתיה. מומלץ להרוס את תעלות הבטון, להוציא אותן מהשטח, ולשקם ערוץ זרימה טבעי (מרכזי) במקומה לאורך חלקה הצפוני של החורשה.

- בהמשך להמלצה הקודמת, מומלץ להרוס במורד את תעלות הבטון שנבנו בעבר באתר (ראה תמונה 19) והצנרת שקבורה בחורשה. לאחר מכן יש לטפל בשיקום המבנה המורפולוגי של ערוץ הנחל הטבעי שניכר עדיין בחלקה הצפוני של החורשה, בתכנון של הידרולוג ואקולוג אקוטי.

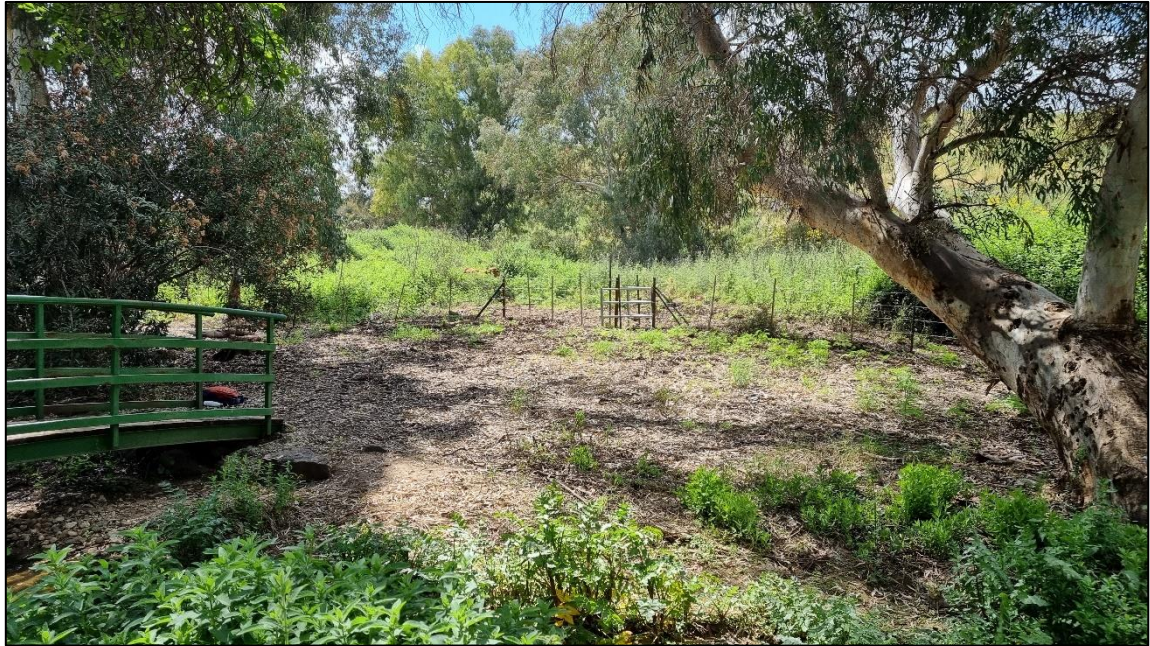
**תמונה 20. ברקע גדר בקר עם שער כניסה לבקר שתוחמים את הצד הצפון-מערבי של אזור "הפינה של עומרי". זהו המקום היחיד במקטע עין ירדה בו הותקנה גדר שמונעת מפרות להגיע לנחל. עם זאת, הרכב הצומח הרודרלי וכיסוי הצומח הנמוך יותר בין אפיק הנחל והגדר מרמזים שמתקיימת כניסה מוגבלת של פרות למים גם באזור זה.**

- הרחקת הבקר מעין ירדה יכולה לשמש מנוף התחלתי (פיילוט) לקידום תוכנית מוסכמת שתעשה בשיתוף פעולה עם הבוקרים להרחקת הבקר ממקטעים רגישים נוספים בנחל מחניים תוך מתן שקתות ופתרונות חלופיים להשקיית העדרים. רצוי שהתוכנית תלווה ע"י יועץ חקלאות ואקולוג.
- ניתן להגדיר אזורי מרבץ לבקר רחוקים מבית הגידול הלח. כחלק מתוכנית הנטיעות המקודמת ביער מחניים, ניתן לשקול שתילה של חורשות ייעודיות במדרונות והתקנת שקתות לטובת הבוקרים ועדריהם.

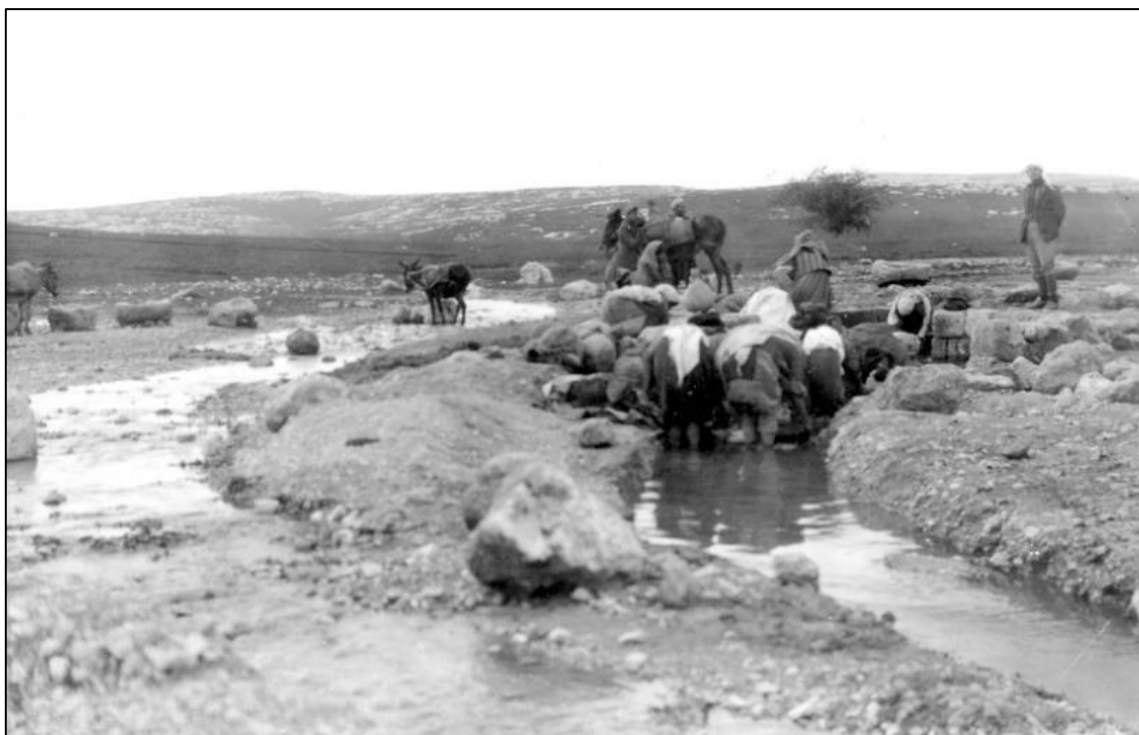
נספח 1. צילום של עין ירדה; אדר א' התרפ"ט (1929). אוסף חיים ברגר, ארכיון הספרייה הלאומית (האוסף הלאומי לתצלומים על שם משפחת פריצקר). לא ברור האם זהו המיקום של מעיין עין ירדה כפי שהוא מוכר כיום בנחל מחניים.
