# עינות סלוקיה

## ממצאי סקר אקוהידרולוגי והמלצות לתכנון שיקום וממשק

דצמבר 2022

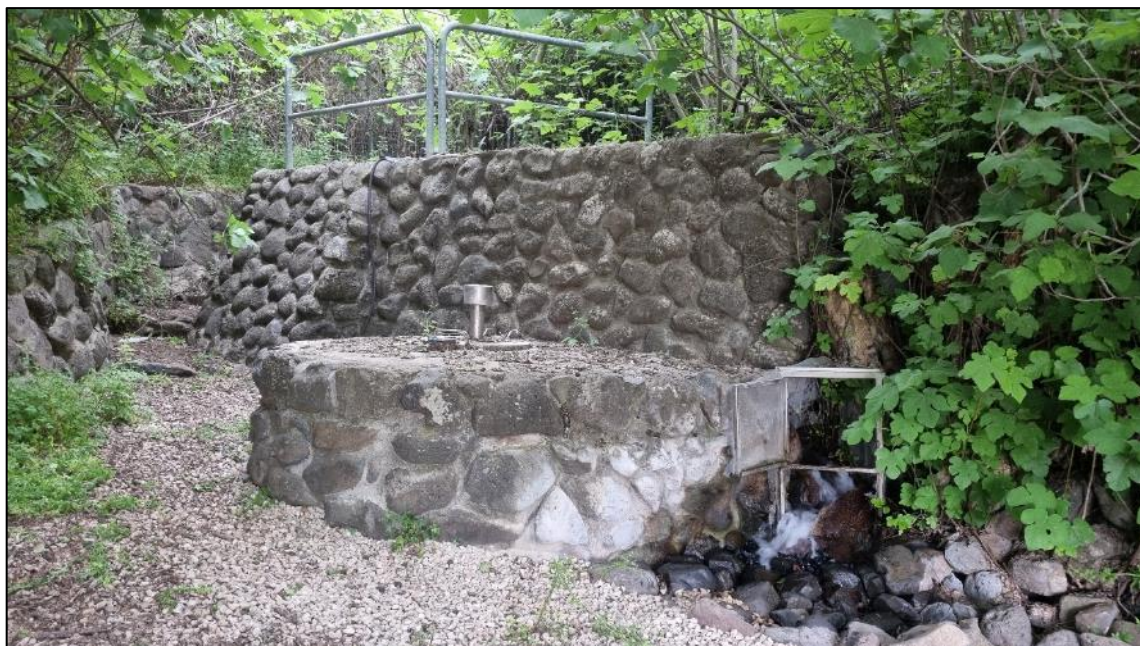
מיקומה המדויק של הנביעה הראשית הוא בחצר מתקן 'תחנת קצביה', שטח השייך לחברת 'מקורות'. המתקן מגודר, אינו נגיש לציבור ולא נכלל בפארק 'מי עדן'. מבנה האיחוז במתקן בנוי מצינורות שרשוריים וביניהם חלוקי אבן שמרכזים את מי הנביעה לבריכה בתוך המבנה (תמונה 1). כיום כל המים זורמים מצינור בצד המבנה ומחלחלים דרך חלוקי בזלת לאפיק במורד חצר התחנה לבריכת 'החלוקה' שהיא הבריכה העליונה ביותר שהוקמה בפארק (תמונה 2).

תמונה 1. מתקן האיחוז של עין סלוקיה בחצר 'תחנת קצביה'. המבנה הוקם בשנות ה-80 על פי דרישות משרד הבריאות. ניתן לראות את מי הנביעה הראשית זורמים מצינור בצד המבנה ומחלחלים דרך חלוקי בזלת אל האפיק במורד (24.04.22, צילום: אלדד אלרון).

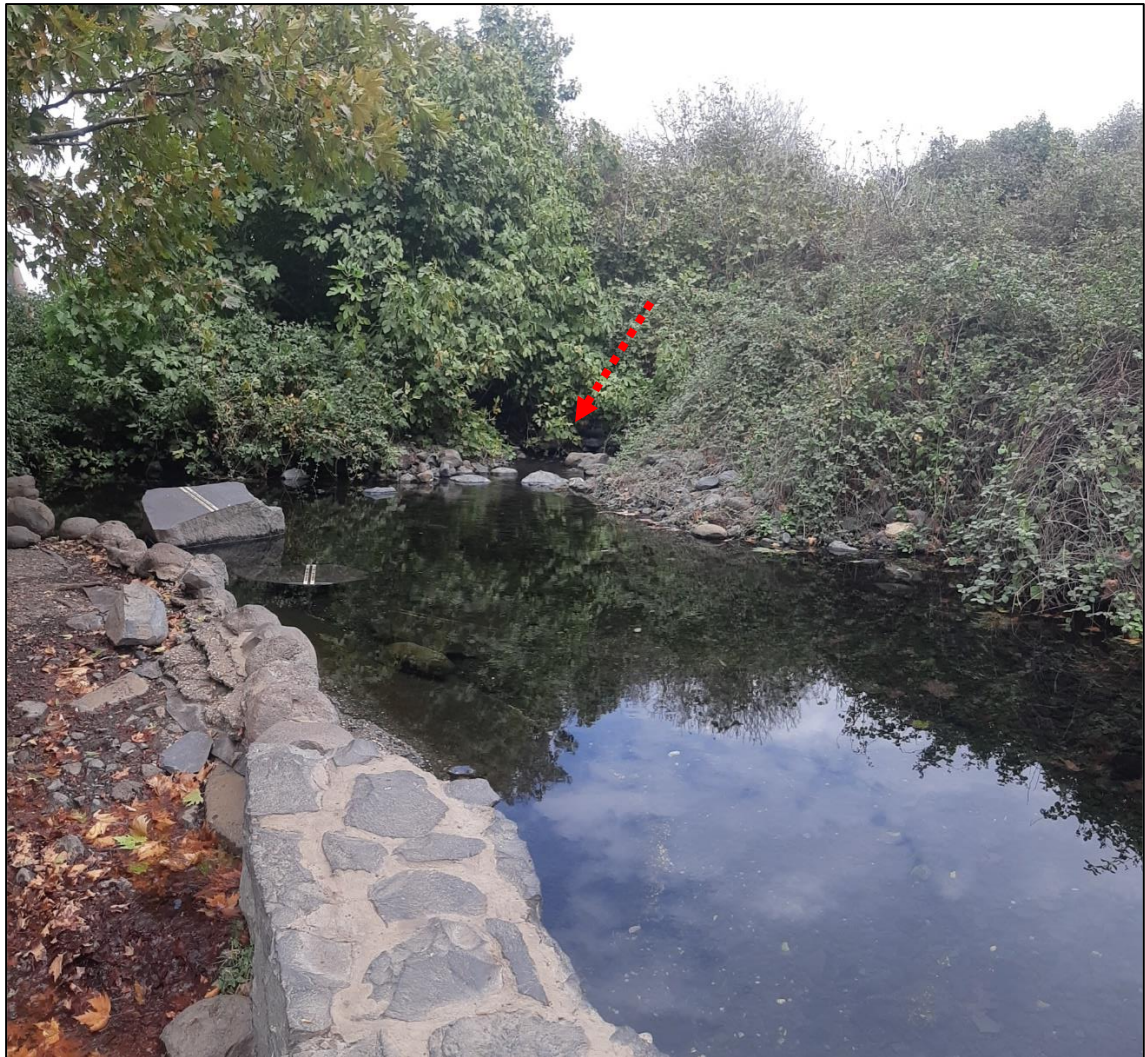
תמונה 2. בריכת החלוקה במבט צפון-מזרח לכיוון המעלה. החץ האדום המקווקו מסמן את אזור כניסת המים שמגיעים מ'תחנת קצביה' שנמצאת מעבר לצמחיה במרחק של כ-25 מ' (02.11.21, צילום: אלדד אלרון).

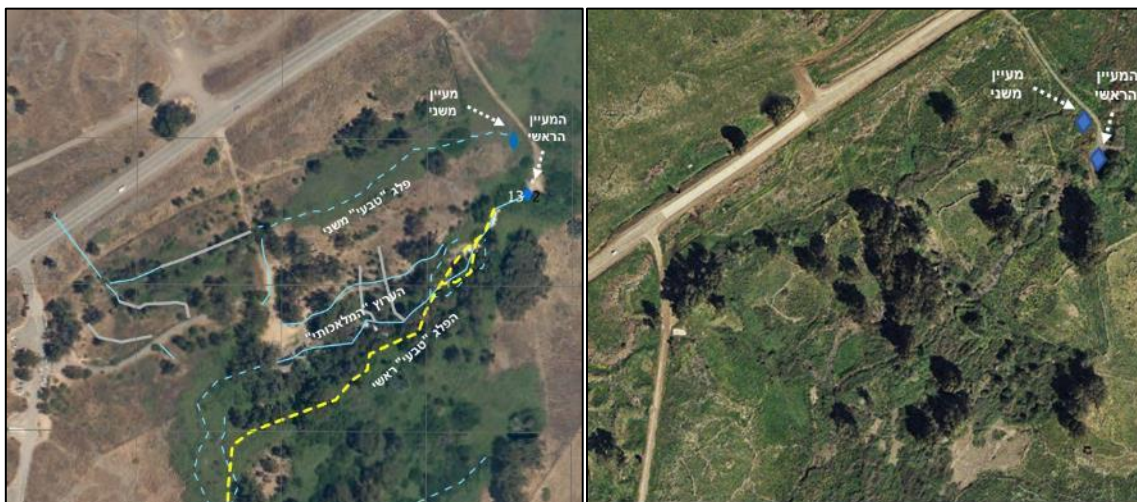
הערוץ המלאכותי הוקם במקביל לפלג 'טבעי' (המסיל הטבעי) שנשמר במסגרת תכנון הפארק וייצג את בית הגידול טרם השינוי. הפלג הטבעי התפתל באתר מבריכת 'החלוקה' לאורך כ-300 מ', אפיקו היה צר ורדוד והתרחב במורד, וזרימתו הייתה על גבי מצע אבני בזלת. בעת הפיתוח ועבודות העפר

הערוץ עבר הפרעות ושינויים וניטעה צמחיה בגדותיו (תמונות 5 ו-6). איור 3 מציג את מיקום הערוץ המלאכותי ביחס למיקום הפלג הטבעי (המסיל "הטבעי").

איור 3: מימין – צילום אוויר של עינות סלוקיה משנת 2001 לפני הקמת הפארק (חברת אופק צילומי אוויר). מסומנים אזורי הנביעה הראשית והמשנית. ניתן להבחין בשטח בערוצי הזרימה (מסילים טבעיים). משמאל – צילום אוויר עדכני. הקו הצהוב המקווקו מסמן את הפלג הטבעי (המסיל "הטבעי") מתצ"א 2001 לאחר עיגון מיקום התוואי בצילום העדכני. לידו מסומן בכחול נתיב הערוץ המלאכותי (מסיל "הפארק").

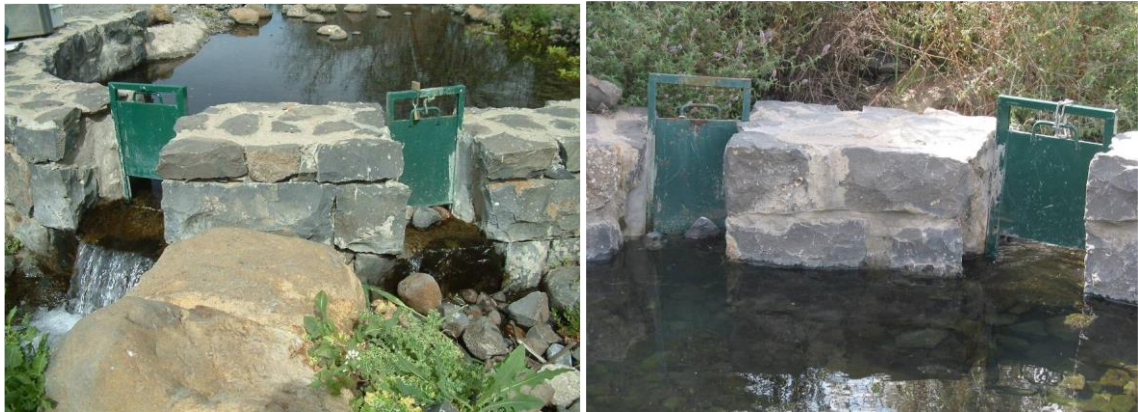
הפיצול"), המורכב משני פתחים בקיר האבן המפצלים את זרימת המים לשני ערוצים נפרדים. בכל אחד מהפתחים הורכב סכרון מתכת (מגוף ידני) שגובה הרמתו מעלה מאפשרת לשחק עם שפיעת המים שזורמת דרכו (תמונות 7 ו-8).

תמונות 7 ו-8: סכרונים המתכת בקצה בריכת 'החלוקה' שנבנו במטרה לווסת את חלוקת מי עין סלוקיה. תמונה ימנית - הסכרון שמפנה את המים לערוץ הזרימה המלאכותי מימין והסכרון לפלג "הטבעי" משמאל. ניתן לראות שהסכרון לערוץ המלאכותי פתוח ונעול בשרשרת בחלקו העליון, ואילו הסכרון לפלג הטבעי כמעט סגור (ספטמבר 2006, צילום: ידי קפלן). תמונה שמאלית - תמונה שצולמה לכיוון המעלה – חזרה על אותו מראה, הזרימה החזקה ממשיכה לערוץ המלאכותי והסכרון מורם, ואילו לפלג "הטבעי" מופנית זרימה חלשה מכיוון שהסכרון כמעט סגור (ללא תאריך, צילום: אביטל גזית).

בפועל לאחר הקמת הפארק והתחזוקה של האתר ע"י חברת 'מי עדן' הסכם חלוקת המים שחתמה עם רט"ג לא כובד רוב הזמן לאורך השנים ע"י חברת 'מי עדן' ורט"ג לא פעלה מספיק כדי לאכוף אותו. לאורך השנים החלוקה לא הייתה שווה כפי שסוכם. כך לדוגמה, ב-19.05.03 נמדדה נמדדה ספיקה של כ-16 מ"ק/שעה בערוץ הזרימה המלאכותי ("מסיל הפארק") וכ-12 מ"ק/שעה בלבד לערוץ טבעי ("המסיל הטבעי"). מכאן שלטבע נותר במקרה זה פחות מ-15% מהספיקה המקורית (גזית והרשקוביץ, 2003). יתרה מזאת, ממידע שנאסף ע"י רט"ג ידוע שעובדי חברת 'מי עדן' שתייחזקו את הפארק במשך השנים דאגו שסכרון המתכת השמאלי לפלג "הטבעי" יהיה סגור ומרבית מי המעין

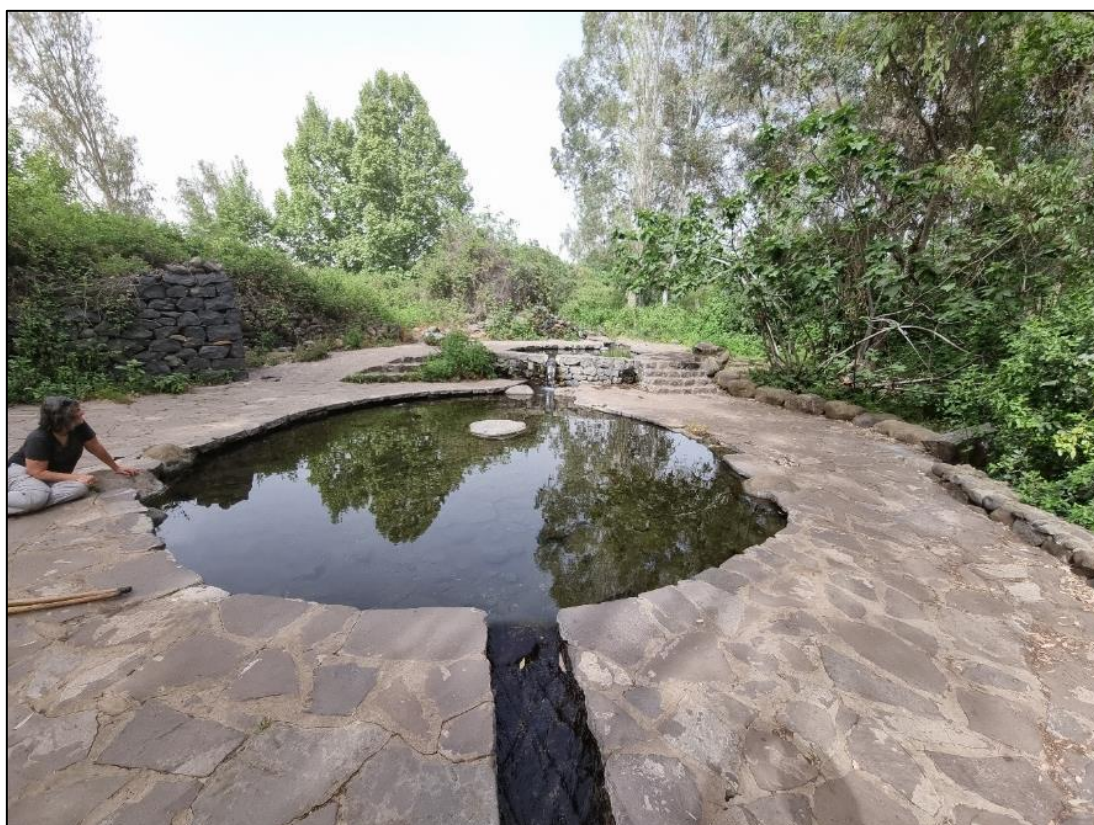
תמונה 9: בריכה מוסדרת ומערכת התעלות בפארק 'מי עדן' (24.04.22, צילום: אלדד אלרון).

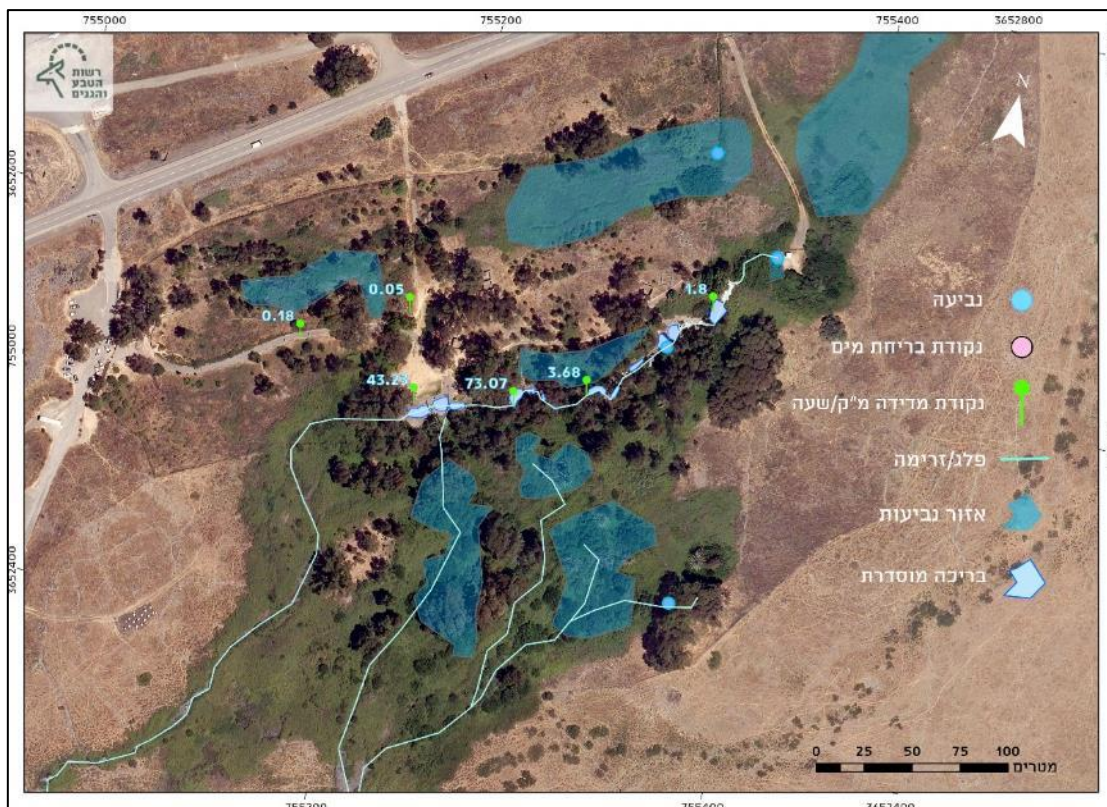
נביעות נוספות ברחבי הפארק, בעיקר צפון מערבית לתעלות, מתווספות לזרימה המרכזית. בחלק מהבריכות ישנן שברים בבטון ונזילות מים אל מחוץ למערכת התעלות והבריכות באתר (תמונה 10). מים אלו שיוצאים מהמערכת מחלחלים בקרקע, מתנדפים וזורמים לכיוון הנחל במורד הפארק.

| מס' תחנת מדידה | תיאור התחנה | ספיקה [מק"ש] | שינוי כמותי [מק"ש] | סיבת השינוי |
|---|---|---|---|---|
| 2 | בריכה רביעית מהמורד | 34.5 | -8.8 | חלחול וזליגה קלה הצידה |
| 1 | סוף הבריכות והתעלות בפארק (מורד הזרימה) | 11 | -23.6 | זליגות משמעותיות הצידה |

איור 13: מדידת ספיקת המים בפארק עיינות עדן, אפריל 2022.

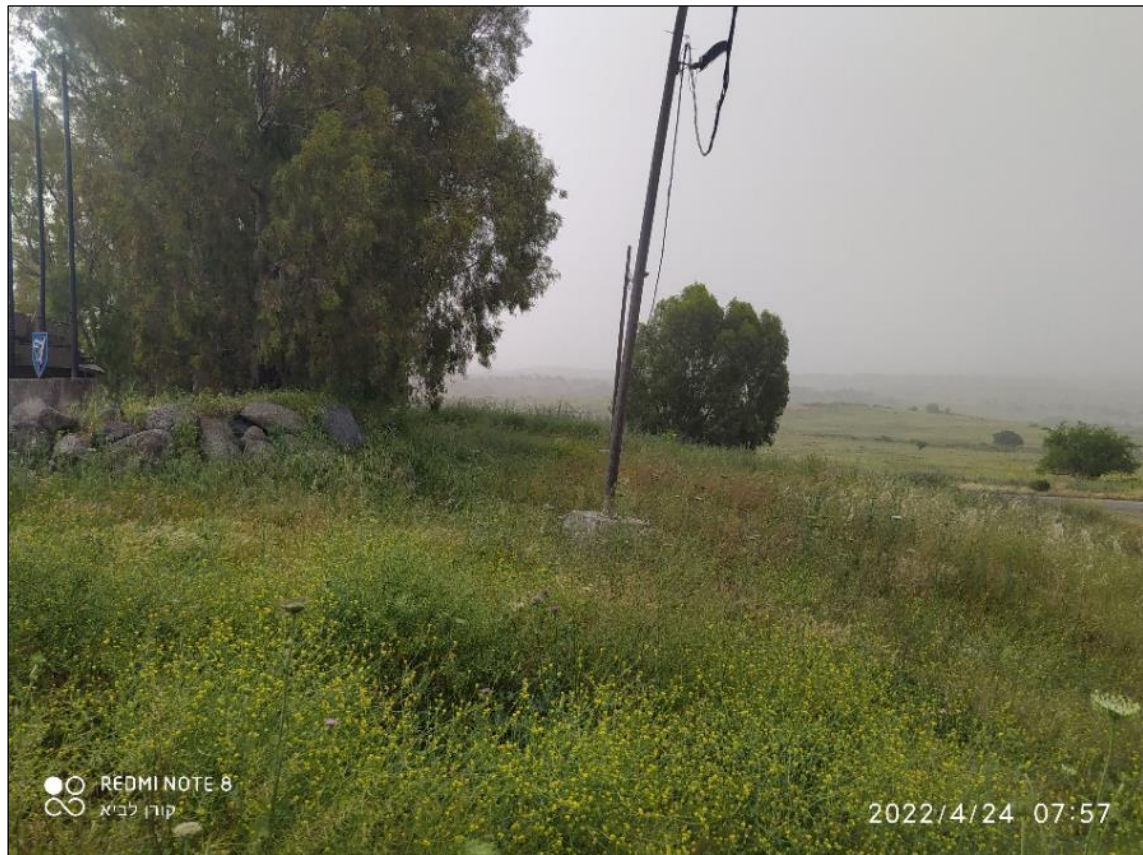
היחידה מכוסה יער איקליפטוסים פתוח, עם תת יער עשבוני המאפיין את בתי הגידול היבשים בסביבה (תמונה 11). כן, מקבץ עצי זית במרכז האנדרטה ואלוני התבור פזורים ביחידה. בשטח הפרות רבות בעיקר גלי אבנים ובולדרים. הרכב המינים מעיד על בית גידול שעבר הפרות. מספר מינים נדירים למדי המאפיינים את בית הגידול העשבוני על הבזלות בגולן נמצאו בדיגום שבוצע בבית גידול דומה (ליחידות

היובשניות) בצד המזרחי של יחידה 7 ומעידים שמצב הצומח באנדרטת השיריון נמוך מזה בבית גידול טבעי.

תמונה 11: יחידה 1 (24.04.22, צילום: לביא קורן).

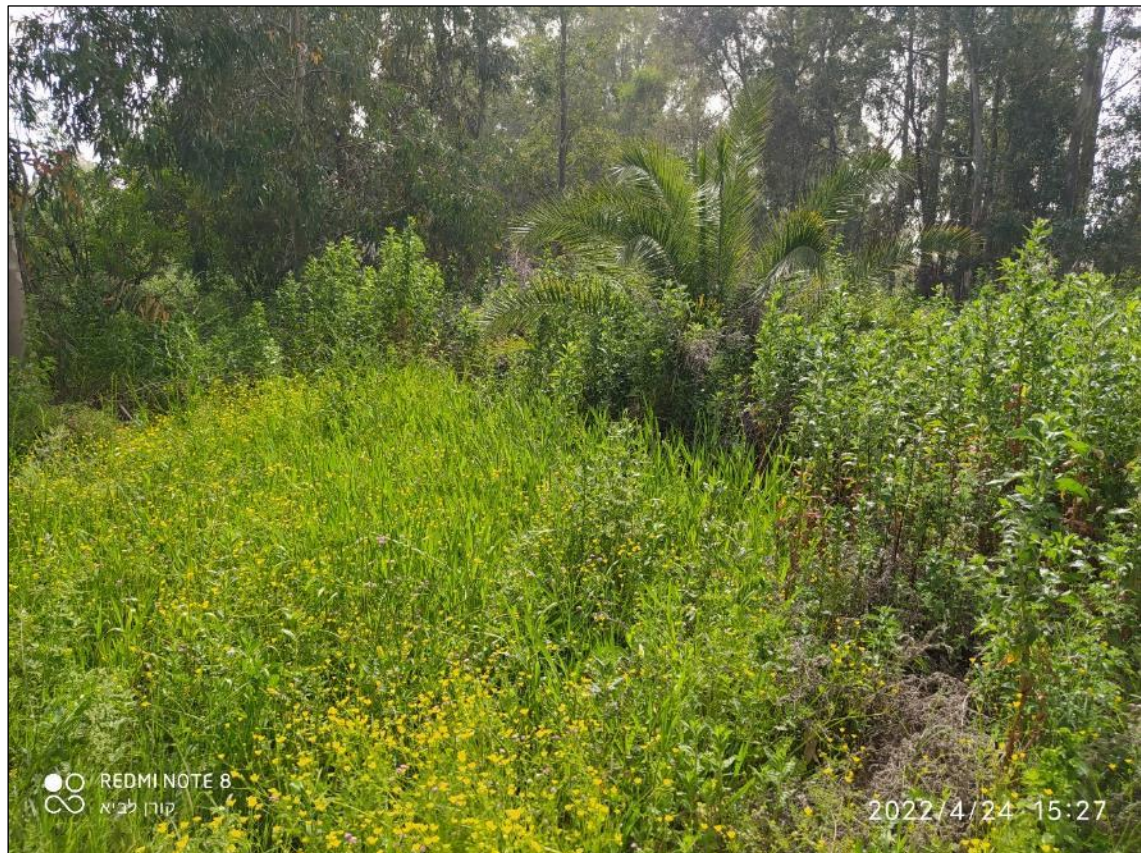
היחידה מגוונת למדי. ברוב השטח נשתלו עצי בוסתן ועצים ים-תיכוניים בעת הקמת פארק 'מי עדן' בתחילת שנות ה-2000. אף על פי כן, המין השליט הוא איקליפטוס המקור בשכבה התמירה, אליו נלווים עצי צפצפה מכסיפה (תמונה 12). צדה המזרחי של היחידה מהווה בית גידול יבש המבדיל בין פלגי המים ביחידות 5 ו-7. צדה המערבי של יחידה זו הינו בית גידול של אחו לח. מיפוי דקדקני של מקורות המים של יחידה זו מעיד על בריכת מים בקצה הפלג של יחידה 5, ממנה זורמים המים מערבה בתעלת בטון המשקה את הבוסתנים לתוך חודשי הקיץ ומטפחת את האחו הלח. עודפי מים נשפכים לאחו נוסף בשטח שמדרום לבריכה הנ"ל. בשל ריבוי האזורים הלחים, ישנה סבירות שבשטח המערבי של היחידה ישנם גם נביעות. השטח הסמוך לשביל הכניסה תחום בחומה בכל היקפו וכולל 2 תעלות בטון. מבחינת הרכב המינים, זו היחידה בעלת עושר מיני בתי גידול לחים הגבוה ביותר.

תמונה 12: אחו לח ביחידה 4. ניתן להתרשם מהעצים ברקע (24.04.22, צילום: לביא קורן).

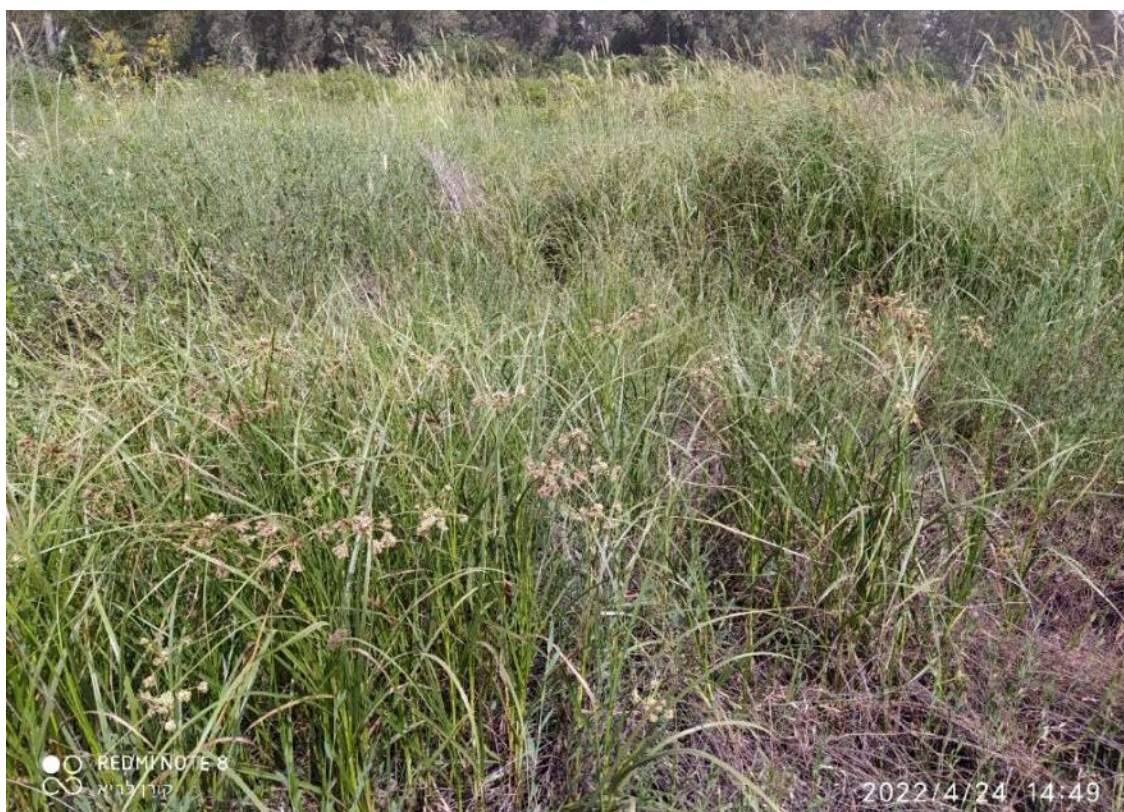
תמונה 13: יחידה 6, אגמון ימי בשקע לח (24.04.22, צילום: לביא קורן).

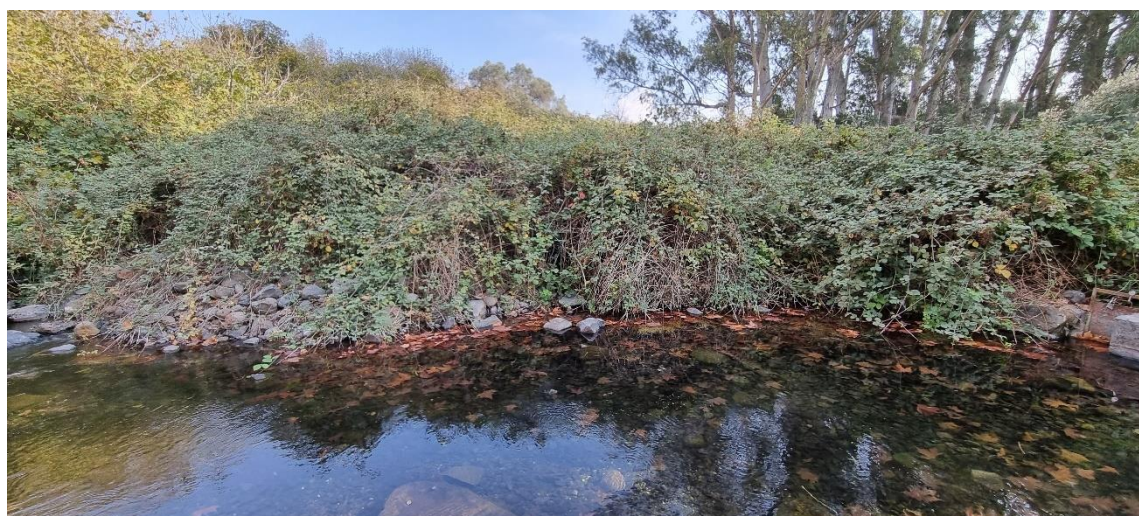
**בררכת 'החלוקה'** מספקת דוגמה מעניינת על החשיבות של מגוון בתי גידול. בדיגומים שנערכו בסקר הנוכחי בסתיו ובאביב 'בברכת החלוקה' לא נמצאו הבדלים גדולים בעושר חסרי החוליות (14 ו-13 טקסונים, בהתאמה), אם כי היו הבדלים בכמה מהטקסונים שנמצאו בברכה באחד משני המועדים. עושר הטקסונים בתחנה הזאת בשני הדיגומים יחדיו הגיע ל-18 טקסונים. לעומת זאת, כ-20 שנים קודם לכן, זמן לא ארוך אחרי הקמת הברכה, נמצאו בה 9 טקסונים בלבד. **זמינות בתי הגידול בברכת 'החלוקה' ב-2003 הייתה נמוכה יותר בדגש אחד מרכזי – לא הייתה בה כלל צמחיה טבולה או צמחית גדות**, מלבד כתם קטן של ערברבה שעירה במעלה הברכה (גזית והרשקוביץ, 2003). **כיום הגדה המזרחית של הברכה מושפעת מהענפים והשורשים של סבך פטל המקיף אותה** (תמונות 2 ו-23), ואלה מוסיפים גומחה אקולוגית נוספת שלא הייתה קיימת בברכה בעבר.

**תמונה 23: פטל קדוש שהתפתח במים בשוליים המזרחיים של ברכת 'החלוקה'. ענפיו ושורשיו במים משמשים בית גידול חשוב לחסרי חוליות שמאכלסים את הברכה (21.12.22, צילום: אלדד אלרון).**

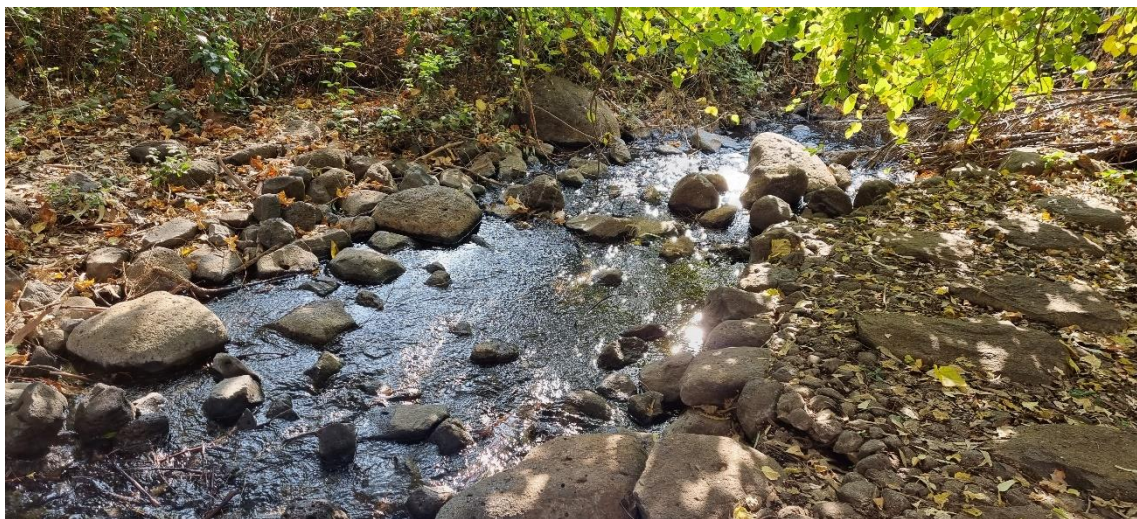
תמונה 25. דוגמה מעינות סלוקיה למראה רצוי של פלג זורם על גבי תשתית אבנית (21.12.22, צילום: אלדד אלרון)

- מומלץ לצמצם משמעותית את מספר בריכות השכשוך לאורך הערוץ המלאכותי (כיום כ-11 בריכות), להרחיקם מהאזור הרגיש הקרוב לנביעה הראשית ולרכזן במורד הפארק.
- יש לבטל את כל המפלים המלאכותיים במורד הבריכות שפוגעים בקישוריות ההידרוביולוגית בין מעלה ומורד ערוץ הזרימה, ולהפוך אותם לפלגים זורמים על גבי תשתית אבנית (כדוגמה ראה תמונה 25).
- במידה ורוצים לייצר בפלג הזורם אזורים מעט עמוקים יותר בדומה לבריכות, יש לתכנן את הרמת המים ע"י יצירת מחסום טבעי נמוך מאבנים טבעיות בלבד לרוחב הערוץ.
- יש להשיב את מרב השפיעה של המים במורד הפארק חזרה לפלגים הטבעיים המובילים לנחל יהודה.
- במקטעים בהם ישאר הערוץ המלאכותי ללא שינוי יש לזהות ולתקן בתעלות ובבריכות את כל השברים בבטון שגורמים לנזילות אל מחוץ למערכת ההולכה, ולחלחול ואיבוד של מים שאמורים לזרום לנחל יהודה.
- מומלץ לבצע ניטור כמותי בתדירות של פעמיים בשנה, על מנת לאפיין את כל הנביעות הפעילות בתחום הפארק.

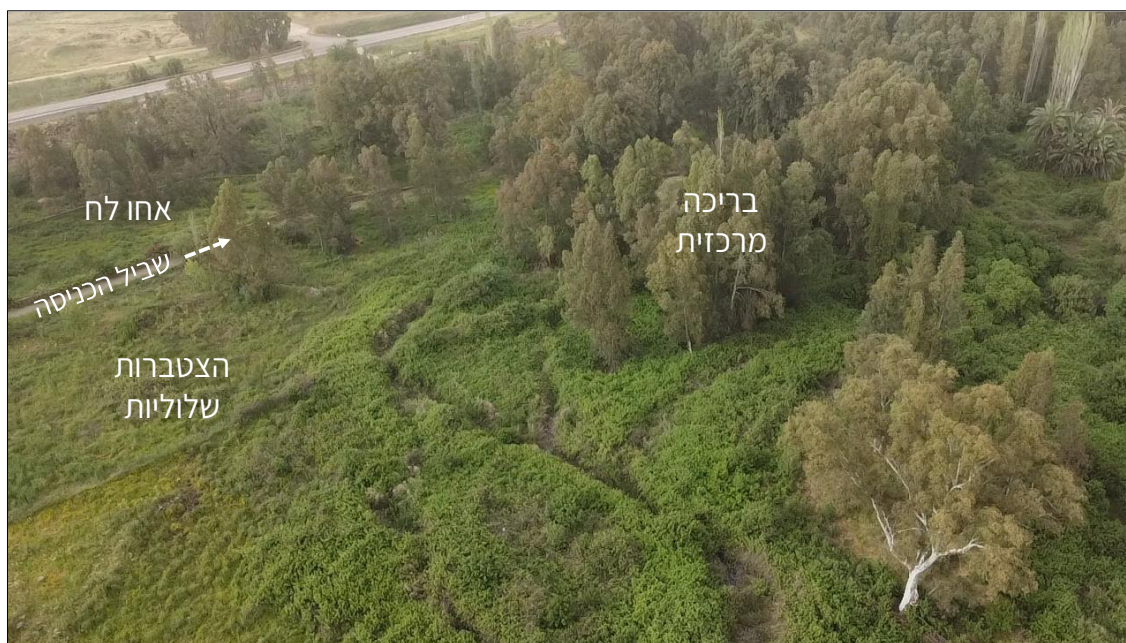
איור 24: שביל הכניסה עם שטחי בתי גידול לחים מצפון ומדרום לו (חלק מיחידה 4).

- ב. מומלץ לדלל בשטח זריעים, פרטים צעירים והתחדשויות של איקליפטוס המקור.
  - ג. לשקול כחלק ממערך השבילים ההיקפי באתר להוסיף הנגשה "עדינה" של המבקרים לאזור זה מכיוון שהוא קרוב לשביל הכניסה הראשי הקיים ויכול לייצר חווית נוף שונה בהשוואה לאזורים אחרים באתר (השטח מצפון לשביל הכניסה).

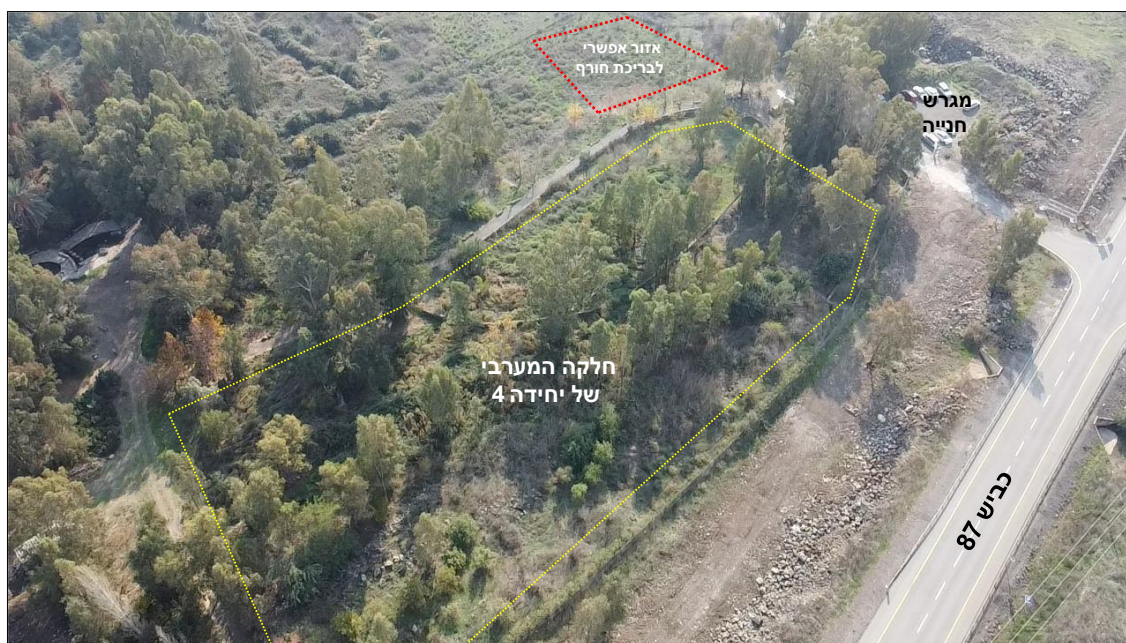
איור 25: חלקה המערבי של יחידה 4 שמכיל בוסתן, נביעות, תעלות בטון ואחו לח (מסומן בצהוב מקווקו). בחלק הרחוק של יחידה 6 מרחב בו ניתן לחפור בריכת חורף (מסומן באדום מקווקו).

- א. מומלץ לטפח בו את נוף הבוסתנים, בית הגידול הלח והאדמות הכבדות. אזור זה יכול להתאים לשתילה וטיפול של מינים נדירים של צמחי מים ואדמות כבדות. לשם כך ניתן לשתף פעולה עם גופים בגולן שעוסקים בנושא זה ולקדם פרויקטים חינוכיים בבית ספר באזור.
