# סקר אקו-הידרולוגי ל-5 נחלים בשטחי קק"ל

## חרוד, שוקק, עמל קדום, אבוקה ואיתן

עבודת "סקר אקו-הידרולוגי ל-5 נחלים בשטחי קק"ל: שוקק, עמל קדום, חרוד, אבוקה ואיתן" הוכנה ע"י Rainsource - אורי שפר וראובן ארביב במהלך אביב - קיץ 2023.

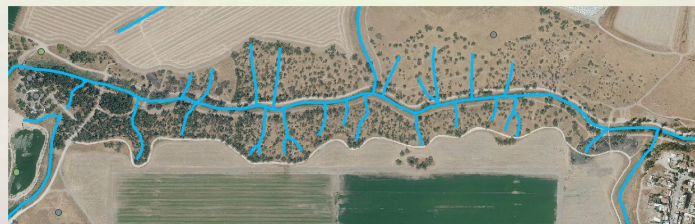
רשת ניקוז צפופה,  
סימטרית ולא מפותחת  
במקטע בין הגשרים

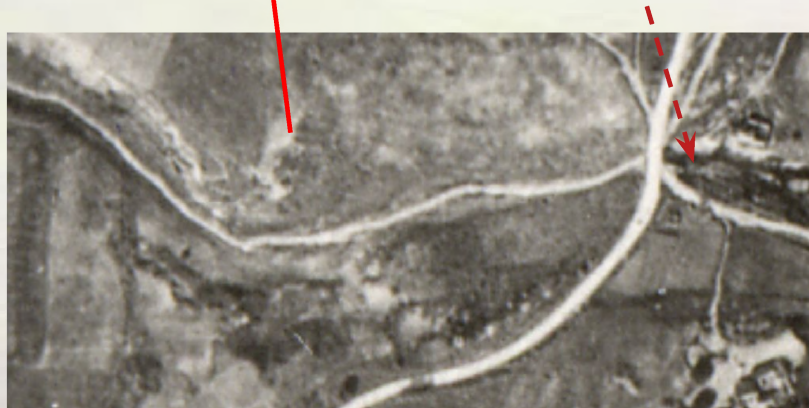
זווית ישרה בגדת הנחל הצפונית בגב הזרימה. קיימת לפחות מימי המנדט. כנראה הרבה קודם לכן.

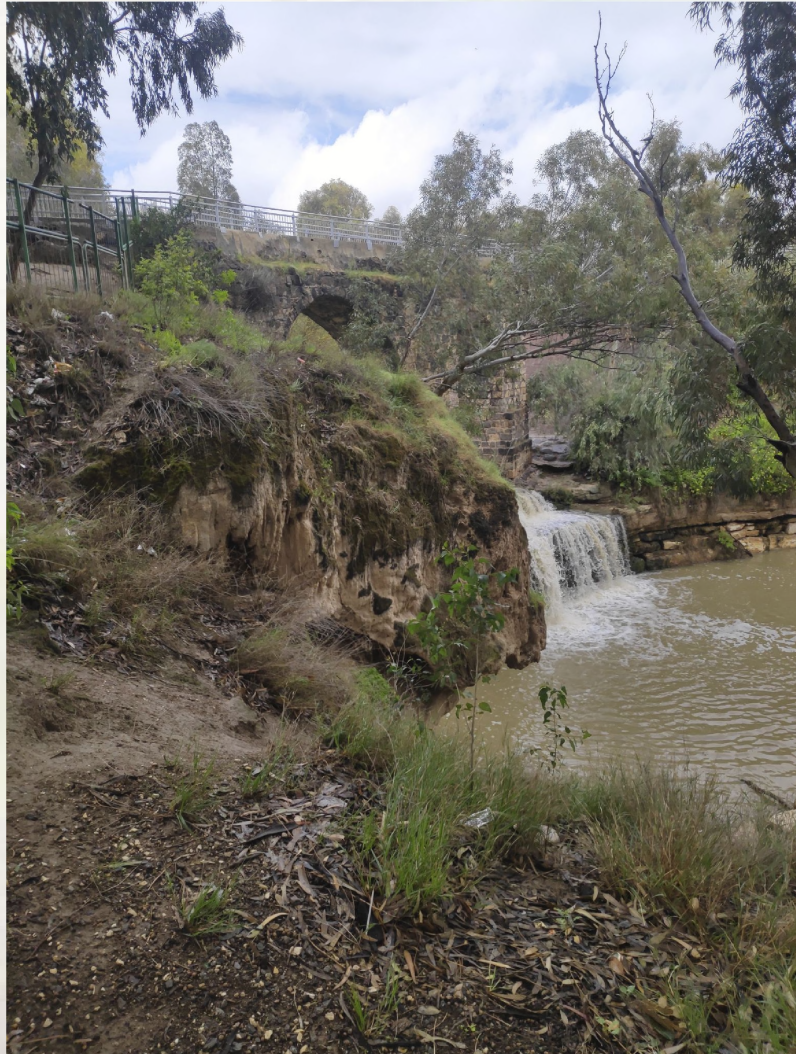
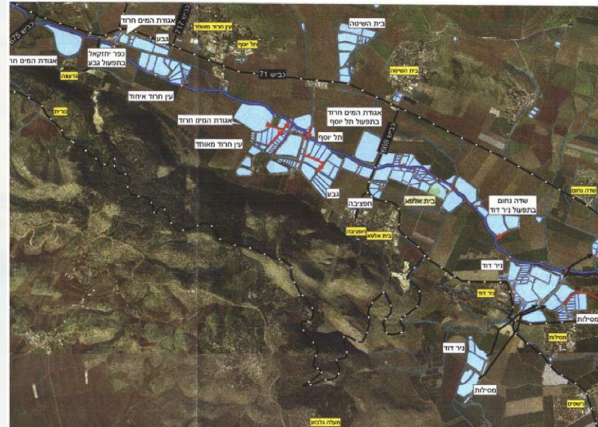
נוכחות בריכות הדגים ניכרת באגן חרוד בצמוד לנחל.  
מקור: מי פלט בריכות הדגים, א. עופר 2010

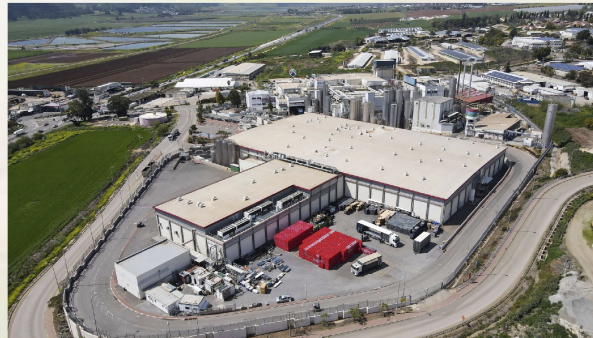
מפעל תנובה תל יוסף. נחל חרוד זורם ברקע  
מאחורי בריכות הדגים. מקור:  
massadoz.co.il

בריכה מתחת לגשר הקנטרה, הזיהום בנחל  
ניכר בריחות קשים

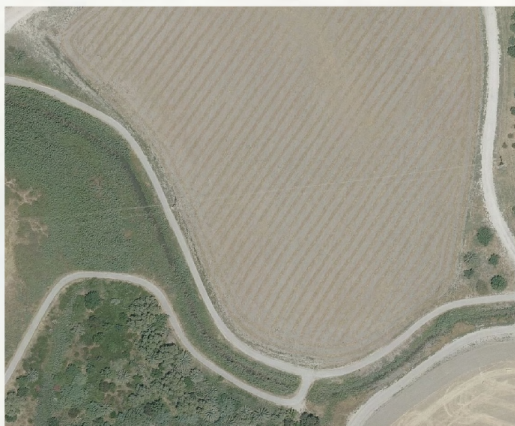
גד"ש בצמוד לנחל ללא אזור חיץ.  
פוטנציאל לזיהום מדשנים והדברה

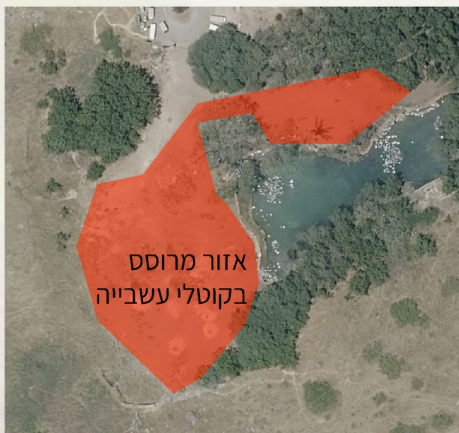
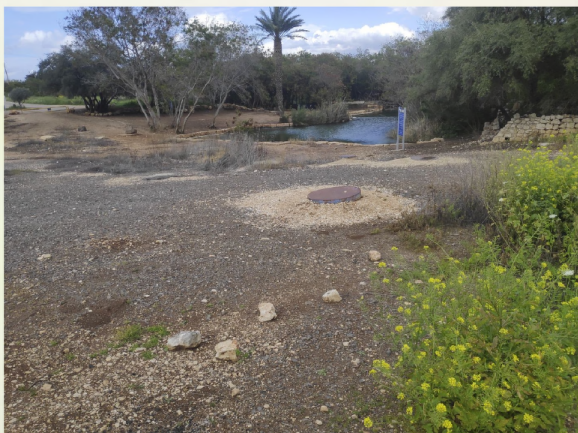
שימוש בקוטלי עשבייה בצמוד לנביעה

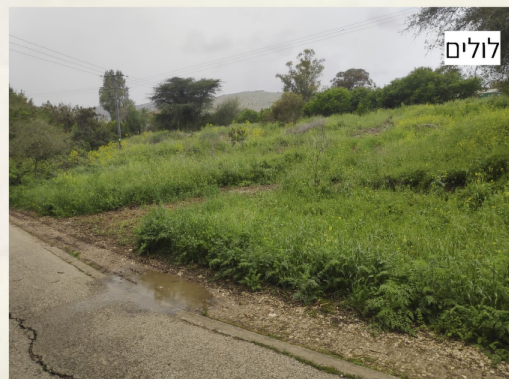
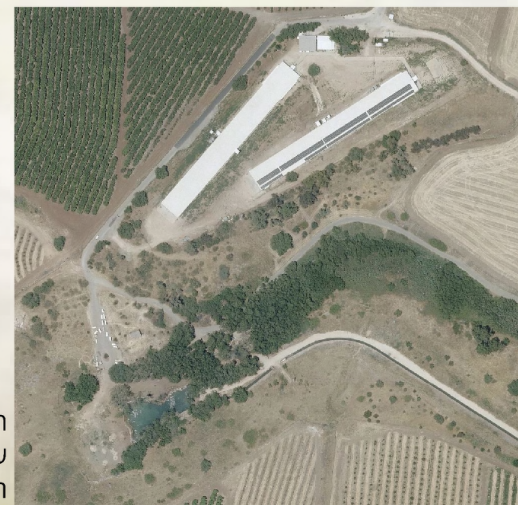
פוטנציאל תשטיפים מחוות לולים במעלה

חוות לולים במעלה מעין שוקק. תשטיפים ככל שיהיו עלולים להגיע הישר לנחל בקרבת המעיין לאזור הכי רגיש אקולוגית. ניכרת זרימת נגר מהלולים

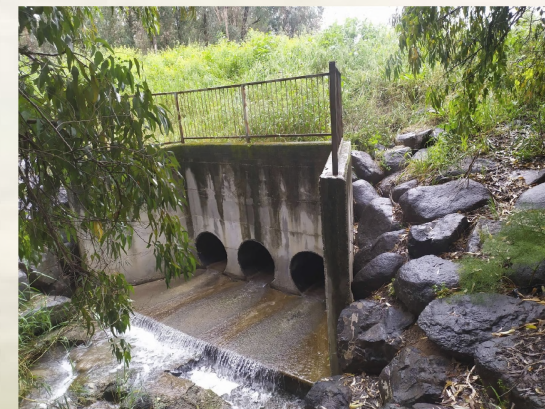
קיימת עדות להתחתרות וקריסת גדות בשפך לנחל חרוד.  
ניכר שנעשה נסיון בעבר לייצב את הגדות בעזרת בולדרי  
בזלת וגאוטקסטיל. הניסיון לא צלח והבולדרים עצמם  
קרסו לנחל. התחתרות מהירה וסחיפת הערוץ, כולל  
יסודות המסלעה נגרמו כנראה בגלל:

- סחיפות גבוהה: תשתית רכה וסחיפה
- אנרגיה גבוהה עקב השיפוע החרף
- מיעוט צמחיית גדות מייצבת עקב  
הצללה, אללופטיות וחוסר יציבות.

יתכן גם כי זרימה חזקה מרוכזת -שחרור מי-פלט  
מבריכות הדגים או זרימה שיטפונית הוסיפו לכך.

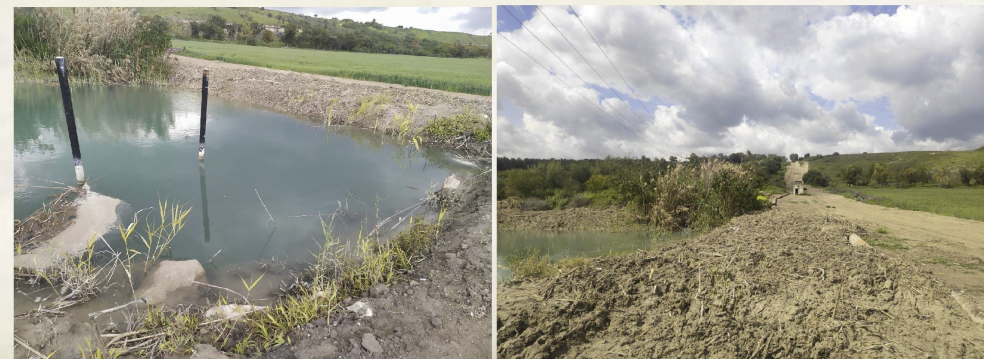
הערה חשובה. בפועל, ציר הניקוז חסום ע"י בריכה סכורה שהוקמה לאחרונה בתחתית המפלים הלבנים, דבר שיחייב שאיבה בזמן סופה בכדי להתמודד עם זרימה שיטפונית, או לחילופין הסתכנות בהרס הסוללה הסוכרת

בריכה סכורה בתחתית המפלים הלבנים - חסם לאירוע שיטפוני

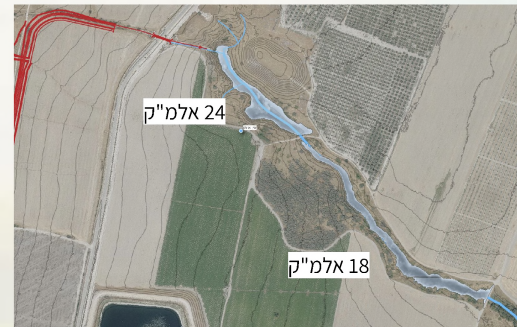
מכיוון שתחילת נחל איתן סגורה בשני סכרים (השני בעל צינור ניקוז) בקיבולת של 24 + 18 אלמ"ק מהנגר העירוני עד גלישתו והשפעתו על מורד הנחל או על השטחים החקלאיים. ז"א שספיקות מעל הסתברות של 50% עלולים להגיע ולהשפיע גיאומורפולוגית על המשך הנחל. בהשוואה למצב הנוכחי לפני בניית השכונה שתחילת הנחל ידעה לבלום גם סופות בהסתברות של כמעט 10%

נפחים סכרים בתחילת הנחל במצב הקיים

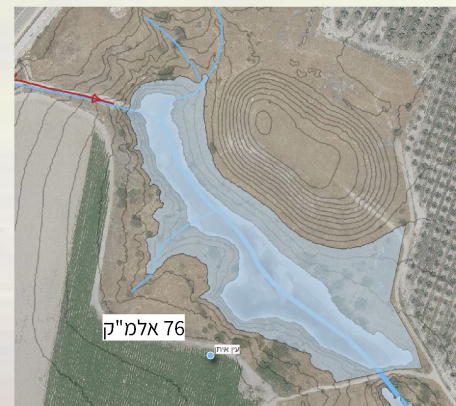
אפשרות לתת מענה לנפחי 2% ע"י תוספת והגבהת הסכר

הגדלת אזור ההשהייה ע"י הגבהת הסכר ב3 מ' לאורך 200 מ' מדרום ומזרח יכולה להוביל לתוספת השהייה של 52 אלמ"ק ובכך לתת מענה לסופות של 2% לפני גלישת עודפים למורד או לשטחים החקלאיים

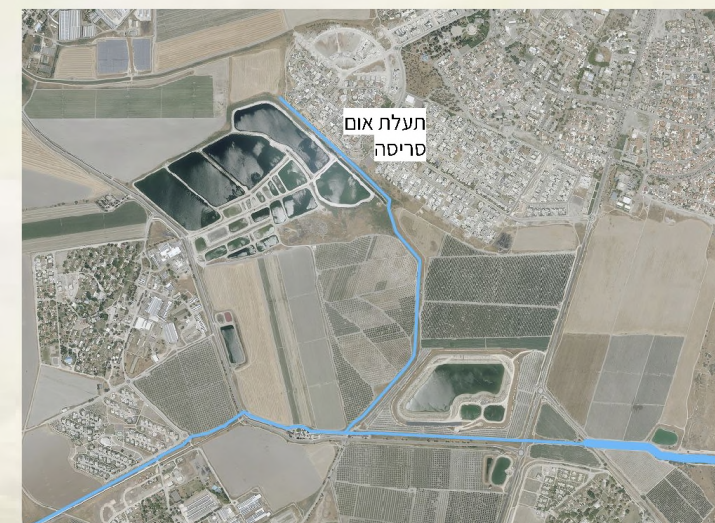
איום ישיר - בדומה ליתר הנחלים במרחב  
הלחץ העיקרי הקיים על נחל איתן הינו  
הפוטנציאל לזיהומים חקלאיים (דשן  
וריסוסים). הסיכום בעיקר במקטעי התעלה  
האורכית ובמורד בהיעדר רצועת מגן לנחל.

מקטעים ללא רצועות מגן מהחקלאות הסמוכה

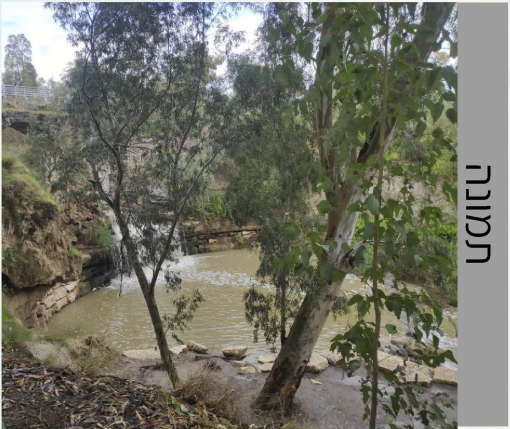
תמונה

| לחצים | • זיהומים ממעלה האגן | |
| | • כניסת רכבים לאורך גדת הנחל | |
| | • עומס מטיילים: אשפה, הפרעה לחי | |
| | • פעולות תחזוקה על הנחל | |

| | קישוריות לטרלאלית בינונית, סחיפות מוגבלת בבריכת מפל גשר הקאנטרה, חיבור לאגן שיטפוני, | בינונית |
| | גדות מיוצבות בהיקף הבריכה | מופר |

| | טיוב בית הגידול והשבת מינים מקומיים | פעולות לטיפול במוקדי הזיהום באגן |
| | | ניטור איכות מים |

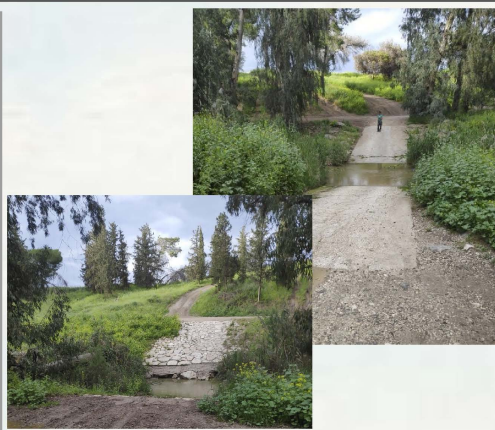
תמונה

| קישוריות לטרלאלית בינונית, קישוריות ארכית טובה, חיבור לאגן שיטפוני, פוטנציאל סחיפות גבוה, פשט הצפה מקומי בטרסה | | | |
| גשרים אירי עם מעביר, קווי מים חוצה, גשר אירי בנוי, דרכי עפר בטרסות משתי גדותיו | | | |

| הסרת חסמים הנדסיים (מפתנים, דיפון וייצוב גדות) | פעולות לטיפול במוקדי הזיהום באגן מתוואי הנחל |
| שיקום גדה וצמצום לדרך בצד אחד בלבד | ניטור איכות מים |
| טיוב בית הגידול והשבת מינים מקומיים | תכנית מיגור ובקרת צמחייה פולשנית |

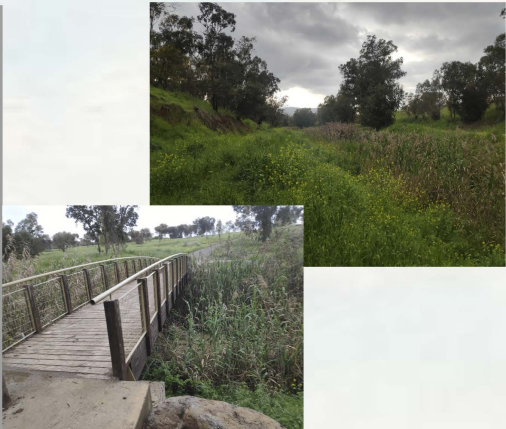
תמונה

תפקודיות  
פוטנציאל סחיפות מוגבל על ידי יצוב גדות, קישוריות לטראלית פגועה עקב דרכים מקבילות, שיפוע ממותן מלאכותית, מיעוט מכשולים טבעיים, פשט הצפה מקומי בטרסה, קישוריות ארכית טובה, חיבור לאגן שיטפוני,

מלאכותיות  
גשר, דרכי עפר בטרסות משתי גדותיו, ייצוב ודיפון גדות, מפתני בטון ואבן

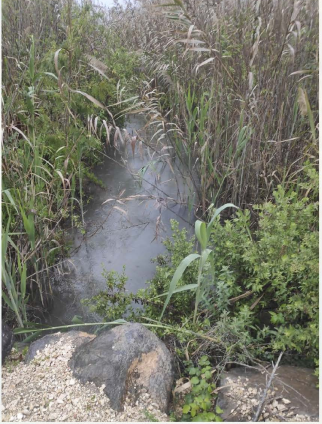
תמונה

- העדר רצועת מגן: פוטנציאל הדברה ודשנים מחקלאות גד"ש סמוכה
- פעולות תחזוקה

תפקודיות  
זרימת בסיס חלקית אך יציבה. ניתוק ממרבית האגן השיטפוני. חסימה של מעבר סדימנטים ועץ ע"י מעביר, קישוריות לטרלית נמוכה, פוטנציאל סחיפות נמוך, מורכבות חתך בינונית

מלאכותיות  
מעביר ביציאה

| השבת /הרחבת בית גידול לח ברצועת הנחל | הרחבת רצועת הנחל צפונה |
| החלפת מינים ל:<br>א.מקומיים/ארץ ישראלים.<br>ב.תומכי מגוון ביולוגי | |

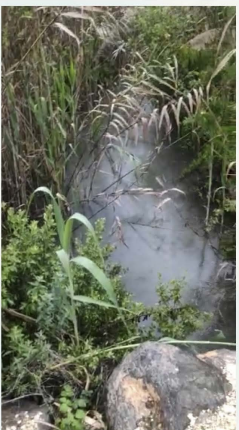
תמונה

תוואי מלאכותי, חתך הנדסי, מבנים מפריעים בתוואי : מעביר בכניסה, סוללה בגדה המערבית

| תכנון נופי | תפעול וסטטוטוריקה |
|---|---|
| החלפת מעביר בגשר | הוספת רצועות מגן לנחל המוגדרות סטטוטורית |
| יצירת פשט הצפה מערבה | |

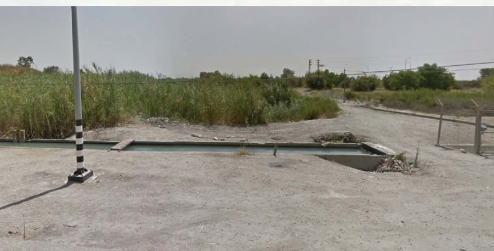
תמונה

| תפקודיות | נמוכה בינונית טובה | זרימת בסיס חלקית, יציבות בינונית. ניתוק מאגן שיטפוני. ללא אגן טבעי, תוואי הנדסי, מרחב תנועה מועט לנחל, מורכבות חתך נמוכה, ללא מוצא במקטע 4 (מתפקד כבריכה), תשתית הומוגנית |

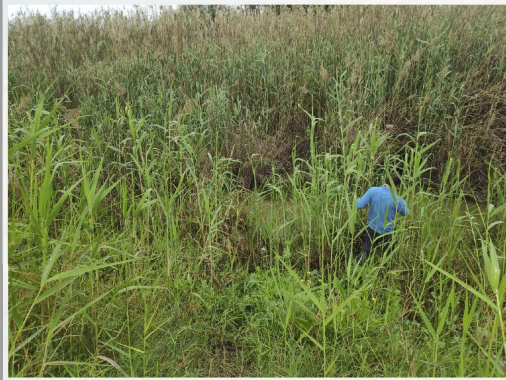
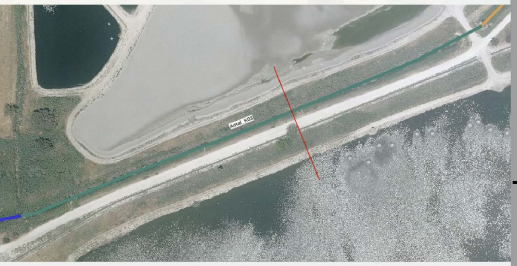
עמל קדום - מקטע 03

| זרימת בסיס חלקית, יציבות בינונית. ניתוק מאגן שיטפוני. ללא אגן טבעי, תוואי הנדסי, מרחב תנועה מועט לנחל, מורכבות חתך נמוכה, ללא מוצא במקטע 4 (מתפקד כבריכה), תשתית הומוגנית | | | |
| תוואי מלאכותי, ללא אגן טבעי, הזרמה מלאכותית, ספיקות מווסתות, חתך אורך ורוחב מלאכותי, עדות מובהקת לשינויי התוואי, הסרת צמחיית גיזום חומר מעוצה. מקטע תחום במעביר במוצא. העביר חסום באופן מאולתר. | | | |

| תכנון נופי | תפעול וסטטוטוריקה |
|---|---|
| מיתון גדות | תכנית מיגור ובקרת צמחייה פולשנית |
| החלפת מעביר בגשר | הרחבת רצועת נחל |
| החלפת מינים ל: | |

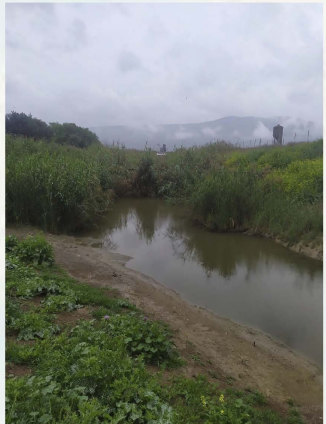
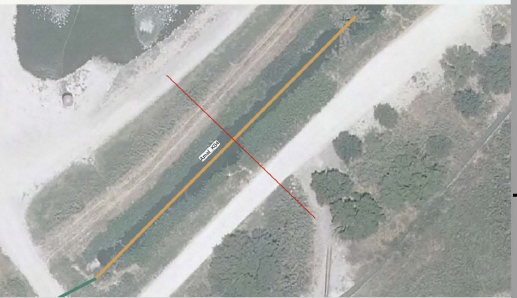
עמל קדום - מקטע 04

אספקת מי בסיס חלקית, לא נצפתה זרימה. ניתוק מאגן שיטפוני. ללא אגן טבעי, תוואי הנדסי, מרחב תנועה לנחל, מורכבות חתך נמוכה, ללא מוצא : קיים מעביר מוצא שלא ברור לאן מוביל- לא נמצא קצה במורד. תשתית הומוגנית,

תוואי מלאכותי, ללא אגן טבעי, הזרמה מלאכותית, ספיקות מווסתות, חתך אורך ורוחב מלאכותי, עדות מובהקת לשינויי התוואי, הסרת צמחיית וגזום חומר מעוצה. מעביר מים בכניסה

| שיקום מורפולוגי, לרבות מיתון גדות | תכנית מיגור ובקרת צמחייה פולשנית |
| החלפת מינים ל: | הרחבת רצועת נחל |

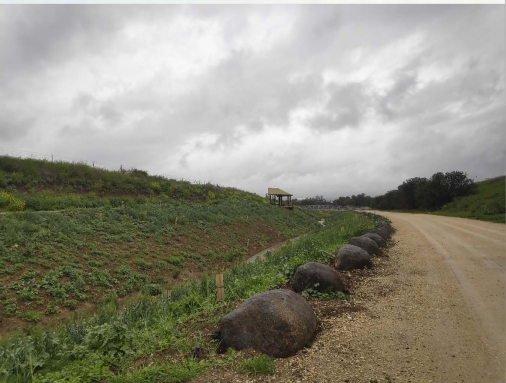
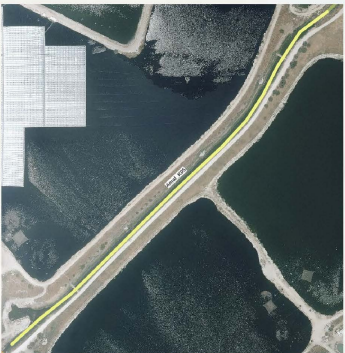
# עמל קדום - מקטע 05 - מקטע משוקם

| כניסת מים מצינור במעלה הגדה צפונית, ביציבות אספקה לא ידועה. ניתוק מאגן שיטפוני בכלל וניתוק מהמעלה. ללא אגן טבעי, תוואי הנדסי, מרחב תנועה מועט לנחל, תשתית הומוגנית למדי. התפתחות תצורת קרקעית. מורכבות מבנית נמוכה. | |
| תוואי מלאכותי, ללא אגן טבעי, הזרמה מלאכותית, חתך אורכי מלאכותי, מפתנים, חתך רוחב מלאכותי, התפתחות ראשונית של הטרוגניות ומורכבות מבנית | |

| שיקום מורפולוגי, לרבות מיתון גדות | תכנית מיגור ובקרת צמחייה פולשנית |
| החלפת מינים ל: | הרחבת רצועת נחל |

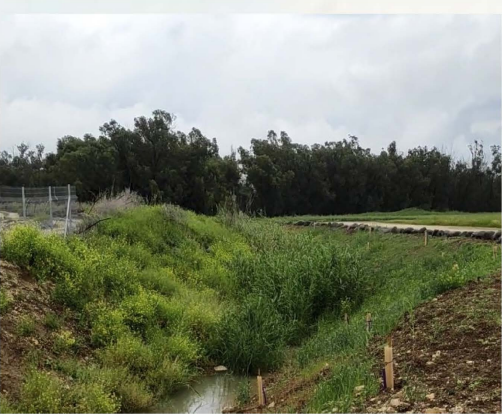
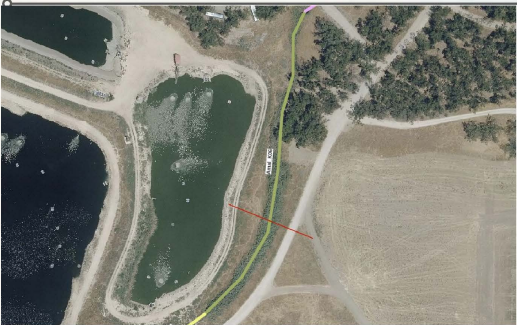
עמל קדום - מקטע 06

תפקודיות  
מרחב תנועה מועט לנחל, מורכבות חתך נמוכה, גדות תלולות, מורכבות מבנית נמוכה.  
יציבות אספקה לא ידועה. ניתוק מאגן שיטפוני, תוואי הנדסי, תשתית הומוגנית למדי. התפתחות תצורת קרקעית.

מלאכותיות  
תוואי מלאכותי, ללא אגן טבעי, הזרמה מלאכותית, ספיקות מווסתות, חתך אורכי מלאכותי, מפתנים, התפתחות הטרוגניות ומורכבות מבנית ראשונית, מקטע תחום במעביר

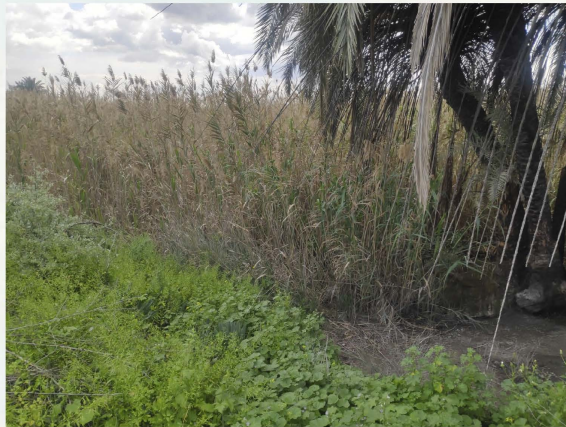
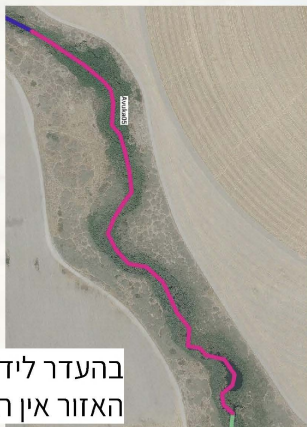
נחל אבוקה - מקטע 4 - Avuka 04

| תפקודיות רצועת נחל ומרחב תנועה מצומצם מעט מהטבעי..ספיקות בסיס יציבות, ניתוק מרוב האגן השיטפוני | | |

| תכנון נופי | תפעול וסטטוטוריקה |
|---|---|
| הסדרת וויסות לחצים תירותיים ע"י תכנון נופי | תכנית מיגור ובקרת מינים פולשים (צומח) |

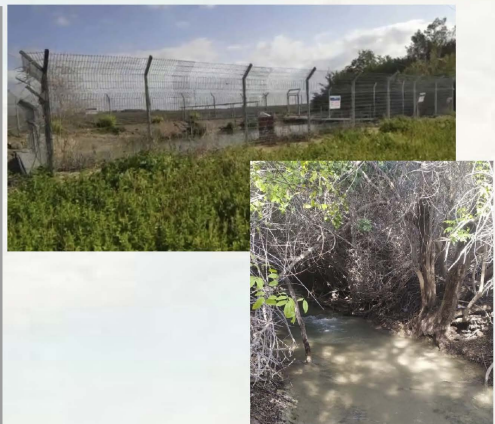
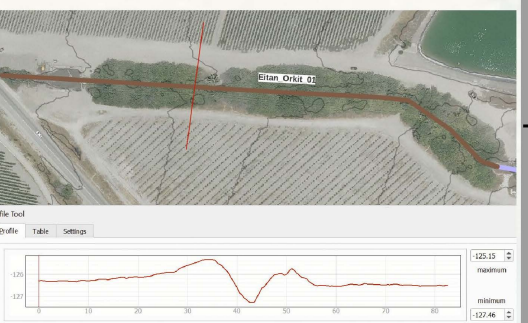
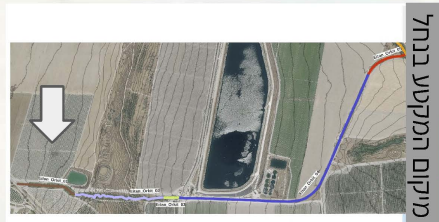
# התעלה האורכית - מקטע 01 (Eitan\_orkit\_01)

| נתק הידרומורפולוגי מהמעלה, חסימה של מעבר סדימנטים ועץ מהמעלה, קישוריות לטרלית נמוכה, מרחב תנועה מוגבל לנחל | |

| תכנון נופי | תפעול וסטטוטוריקה |
|---|---|
| | הרחבת רצועות (נחל + מגן) סטטוטורית |

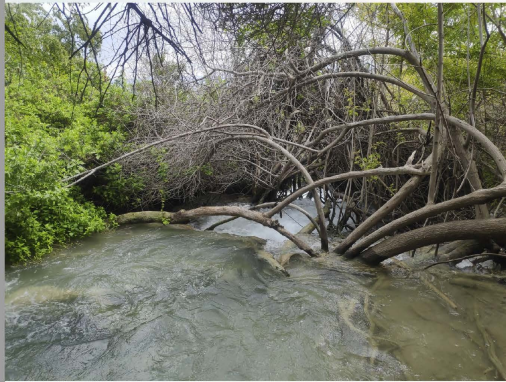
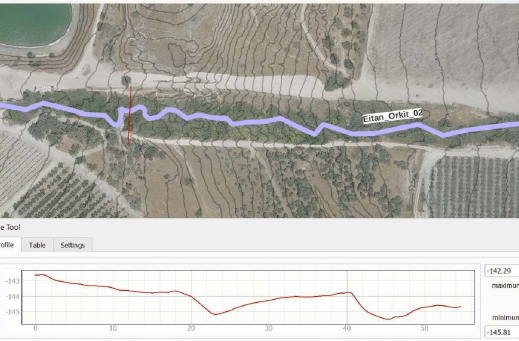
# התעלה האורכית - מקטע 02 (Eitan\_orkit\_02)

תפקודיות  
מרחב תנועה מוגבל לדינמיות נחלית. התפתחות מהירה מאד של מורפולוגיה ותכסית טבעית.

| תכנון נופי | תפעול וסטטוטוריקה |
|---|---|
| | הרחבת רצועות (נחל + מגן) סטטוטורית |

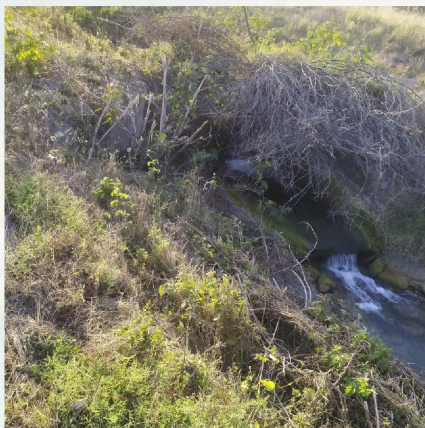
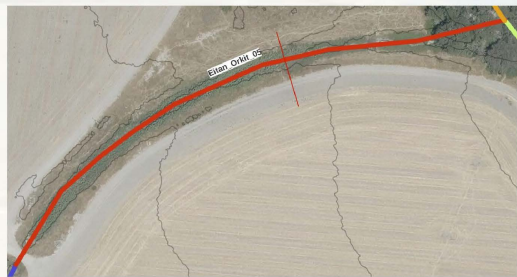
# התעלה האורכית - מקטע 05 (Eitan\_orkit\_05)

תפקודיות  
תעלה הנדסית, נתק מהמעלה, חסימה של מעבר סדימנטים ועץ, קישוריות לטרלית נמוכה, העדר מרחב תנועה לדינמיות נחלית.

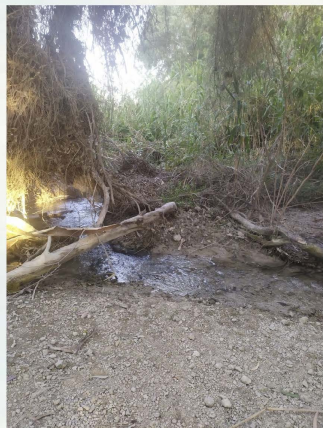
תפקודיות  
קיום דינמיות גיאומרפולוגית, כולל אספקת ותנועת חומר מעוצה, ניתוק מרוב האגן הטבעי, זרימה שיטפונית רק במקרי קיצון

מלאכותיות  
מעביר בתחילת התוואי, הזרמה מלאכותית. מוכרבות מבנית טובה

| תכנון נופי | תפעול וסטטוטוריקה |
|---|---|
| ביטול מעביר או החלפתו בגשר | בקרת איכות מים לאורך השנה |
| טיוב בית הגידול והשבת מינים מקומיים | תכנית מיגור ובקרת צמחייה פולשנית |
| | הרחבת רצועות (נחל + מגן) סטטוטורית |

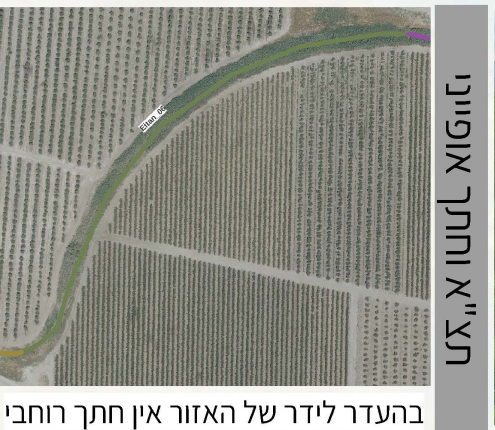
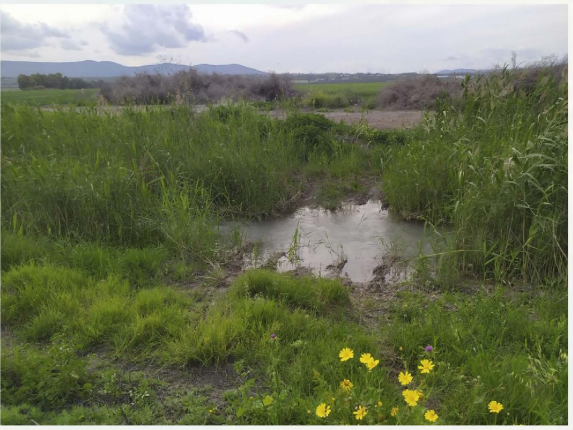
# נחל איתן - מקטע 06 (Eitan\_06)

| זרימה רדודה, מרחב תנועה מועט לנחל, מורכבות חתך נמוכה, ניתוק מרוב האגן הטבעי, זרימה שיטפונית רק במקרי קיצון | | | | |
| הזרמה מלאכותית, הסרת צמחיית גיזום חומר מעוצה. | | | | |

| לחצים | <ul style="list-style-type: none"><li>ללא רצועת מגן - ריסוסים ודשנים מחקלאות גד"ש סמוכה</li><li>פעולות תחזוקה והנדסה</li></ul> | |

| תכנון נופי | תפעול וסטטוטוריקה |
|---|---|
| טיוב בית הגידול והשבת מינים מקומיים | בקרת איכות מים לאורך השנה |
| יצירת בגל"חים | תכנית מיגור ובקרת צמחייה פולשנית |
| | הרחבת רצועות (נחל + מגן) סטטוטורית |

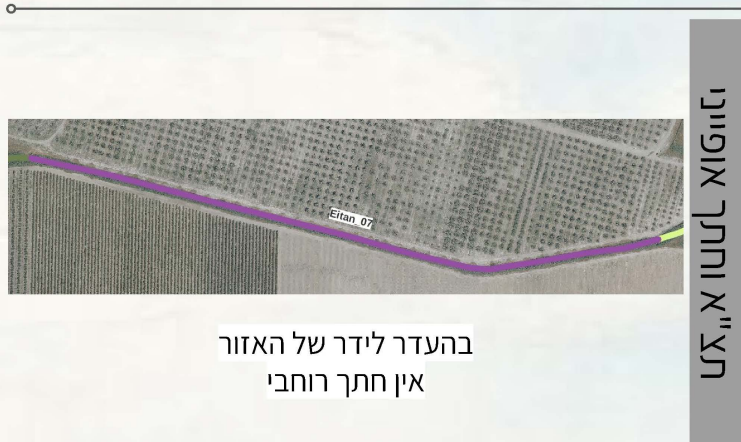
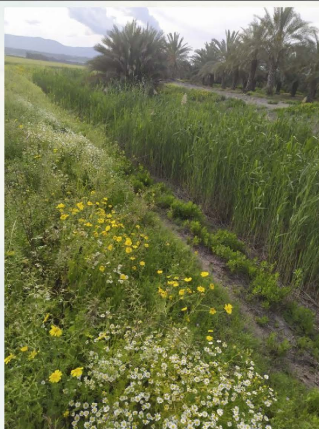
# נחל איתן - מקטע 07 (Eitan\_07)

| מרחב תנועה מועט לנחל, מורכבות חתך נמוכה, ניתוק מרוב האגן הטבעי, זרימה שיטפונית רק במקרי קיצון | | | |
| מפתני בטון, הזרמה מלאכותית, הסרת צמחיית וגידום חומר מעוצה. | | | |

| תכנון נופי | תפעול וסטטוטוריקה |
|---|---|
| טיוב בית הגידול והשבת מינים מקומיים | בקרת איכות מים לאורך השנה |
| הסרת מפתנים (או שימוש בהם לניטור ספיקות לפני הסרתם) | תכנית מיגור ובקרת צמחייה פולשנית |
| יצירת בגל"חים | הרחבת רצועות (נחל + מגן) סטטוטורית |
