# נחל מחננים - מסמך מנחה לתכנון

פרק הידרולוגיה, גיאולוגיה גיאומורפולוגיה

פרק זה הוכן כחלק מעבודת סקר אקו-הידרולוגי של נחל מחניים ע"י חברת Rainsource - ראובן ארביב ואורי שפר במהלך קיץ 2022.

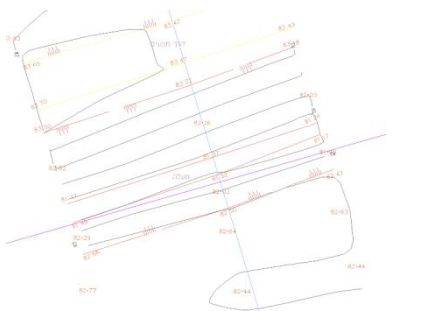
חתך 12 - מציף בספיקות 2% ומעלה

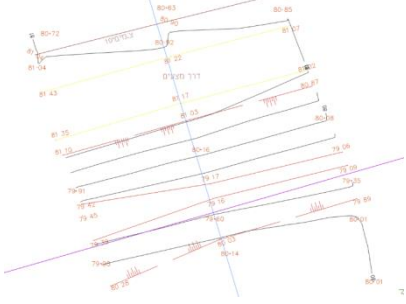
חתך 13 - מציף בספיקות 2% ומעלה

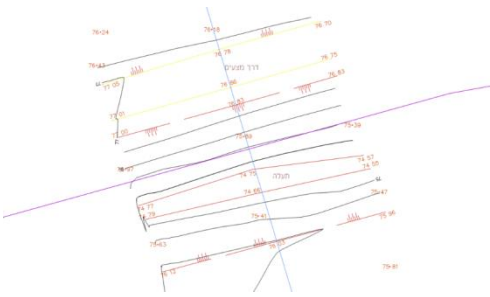
לשם השוואה - חתך 15 - עומד בספיקות 1%

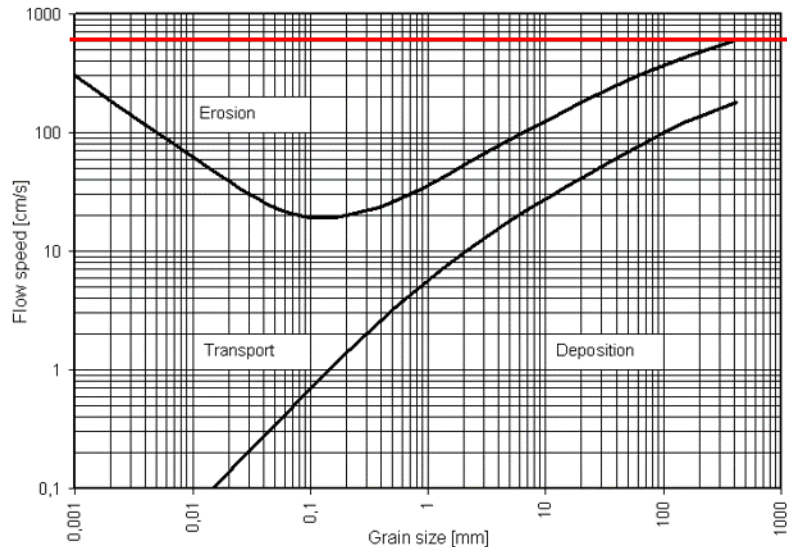
מהירות זרימה הצפויה במעביר

היחס בין גודל גרגר מהירות זרימה והיסחפות  
logarithmic Hjulström curve

1. קטרי מעביר גדולים (1.25 מ')
2. סדימנט מסופק קטן גרגר (ממקור קירטוני בעיקר)
3. שיפועי מעביר תלולים ← מהירויות זרימה גבוהות  
← **כושר ההסעה בקו = גבוה מאד** (כל מה שיכול להכנס  
בסינון גס ביותר - מעל 40 ס"מ)

**מומלץ לבקש בחינה מחודשת בעניין נחיצות מלכודות הסחף במעלה**

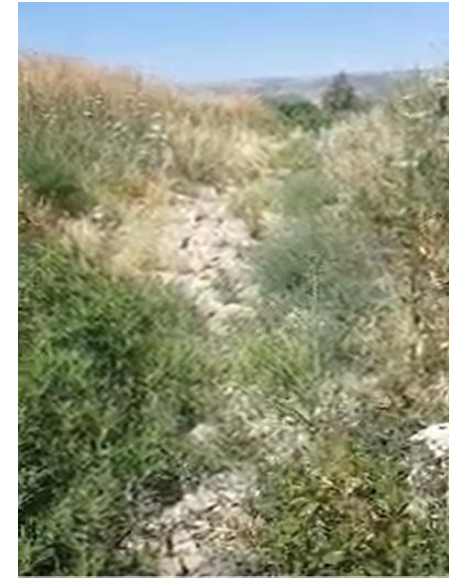
1. התעלה פתוחה ולא נצפו בה סתימות עקב סחף

מומלץ לדרוש את ביטול מלכודות הסחף במורד

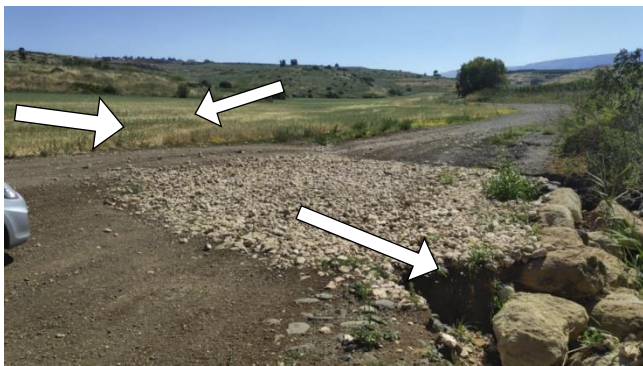
תיקון הדרך בעקבות התחתרות גדה בנצ.  
256890.59,769352.58

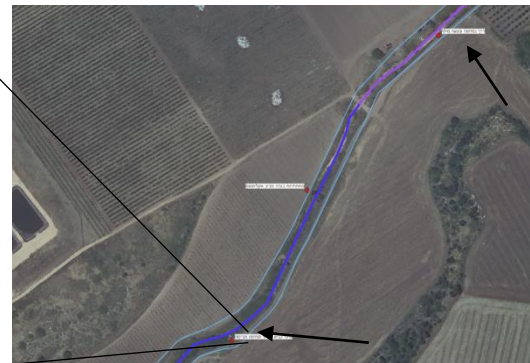
נקודות במקטע 11 עדות להתחתרות לאחור של הגדה  
והדרך, עקב נגר שמגיע מדרום

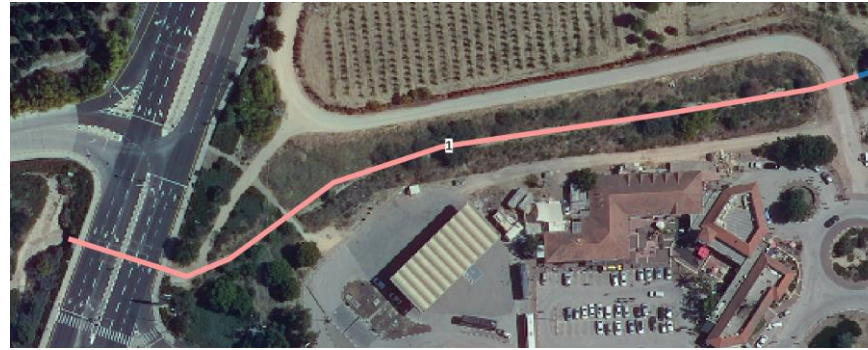
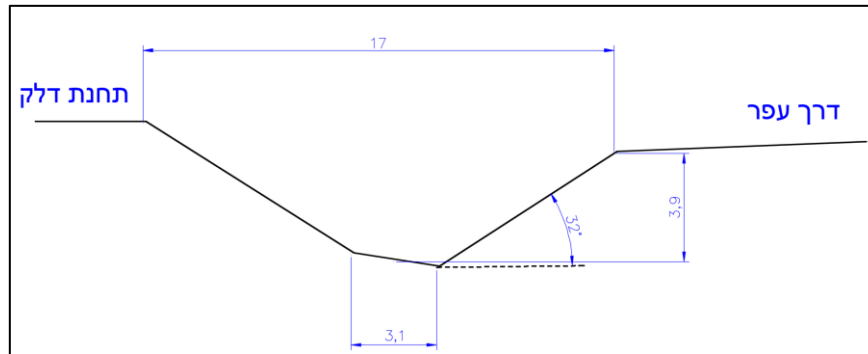
חתך טיפוסי מבט ממורד הנחל, מידות במ'

קיימים 2 מעבירי מים במקטע, מעביר כביש 90 משמש גם כמעבר רכב.

מכיוון שהצפי בשלב זה הוא שלא יתאפשר להשיב את מקטע זה לתוואי המקורי מומלצת התערבות למיתון וייצוב הגדות.

בנוסף נדרש לייצר תשתית לרצף אקולוגי מתחת למעביר בכביש 90

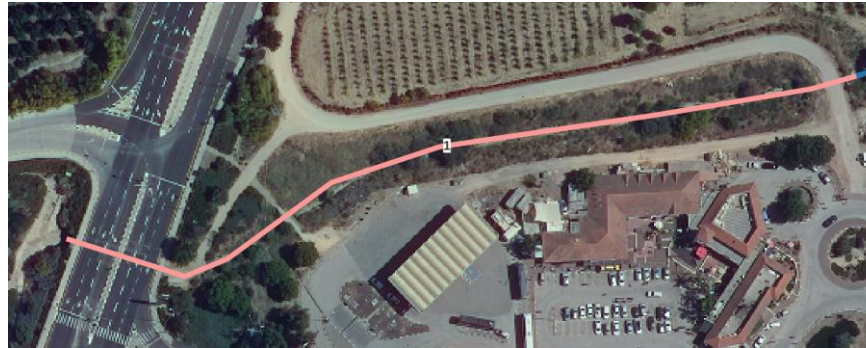
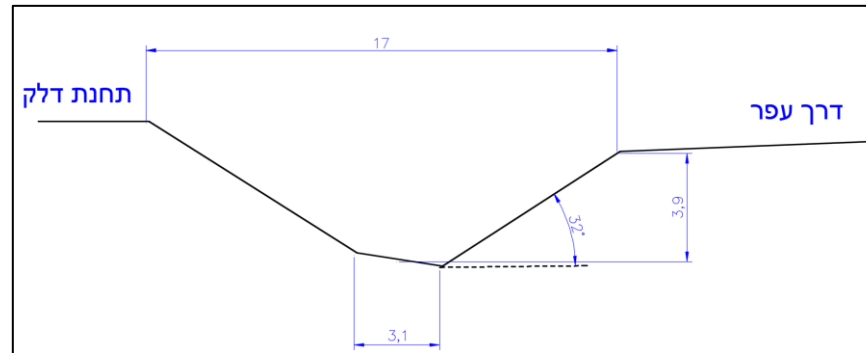
חתך טיפוסי מבט ממורד הנחל, מידות במ'

קיימים 2 מעבירי מים במקטע, מעביר כביש 90 משמש גם כמעבר רכב.

מידת הנחיצות בשיקום מורפולוגי: גבוהה  
המלצה עיקרית: מיתון וייצוב הגדות

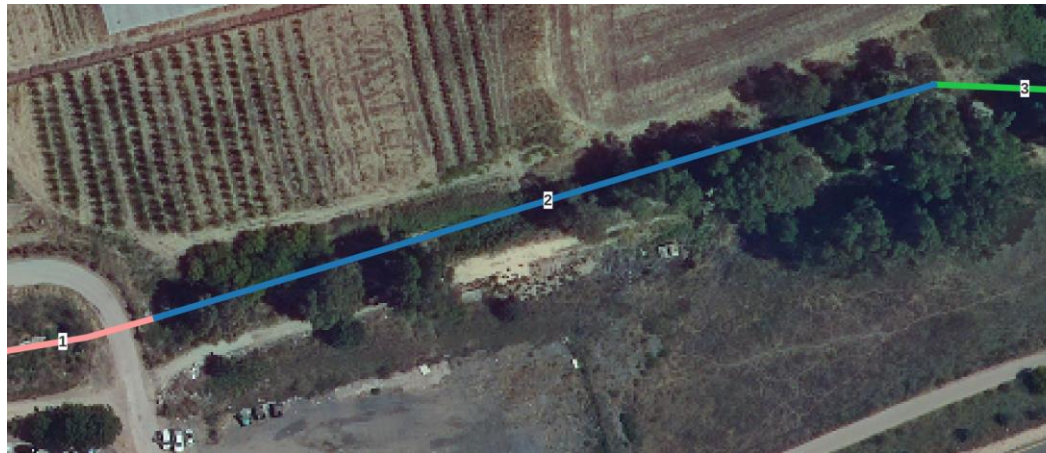
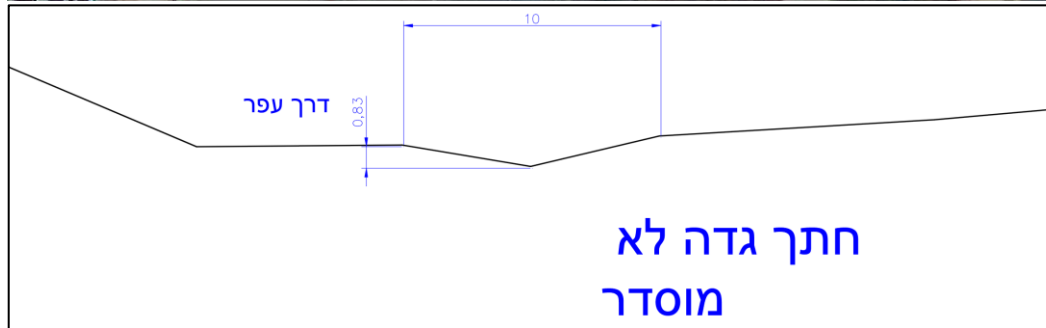
חתך טיפוס מ'ממורד הנחל, מידות במ'

שיריון אבני. גירי ברובו. ממוצע כ 13 ס"מ. טווח 5-25 ס"מ אבנית.

חומר דק גרגר, בעומק שכבות המכילות גם חלוקים

מחד התוואי המקורי והחתך מופרים. מאידך הצמחייה הקיימת מייצרת יציבות מסויימת לכן נדרשת בדיקה מעמיקה האם נדרש שיקום מורפולוגי

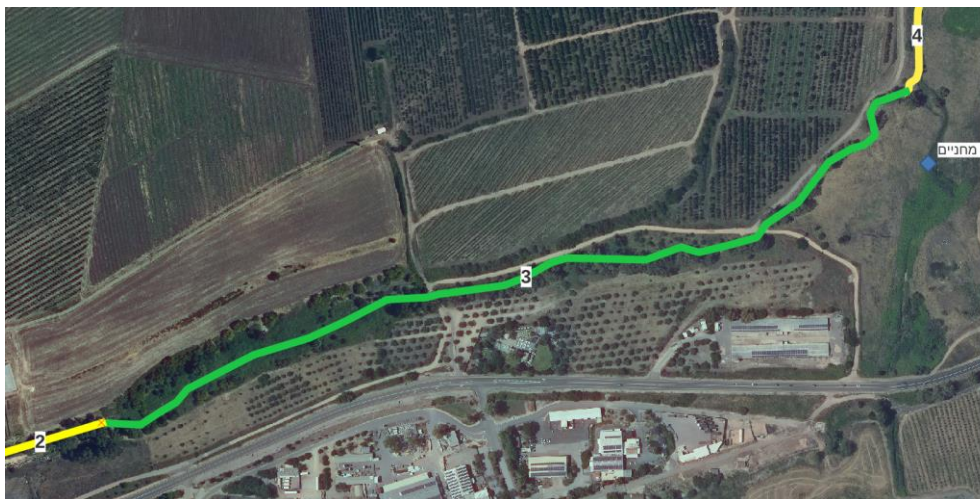
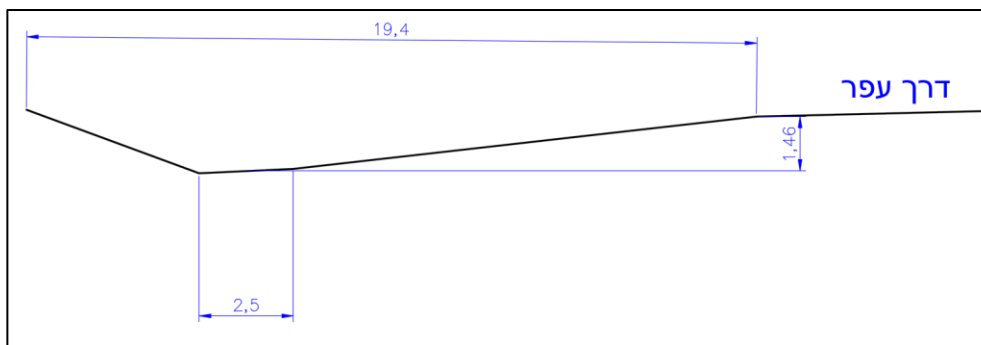
חתך טיפוסי מבט ממורד הנחל, מידות במ'

קיים מעביר וגשר אירי במקטע

תוואי הנחל טבעי. עצי אקליפטוס בתוך הנחל מהווים הפרעה לזרימה ומיצריים חיתור נקודתי בגדות

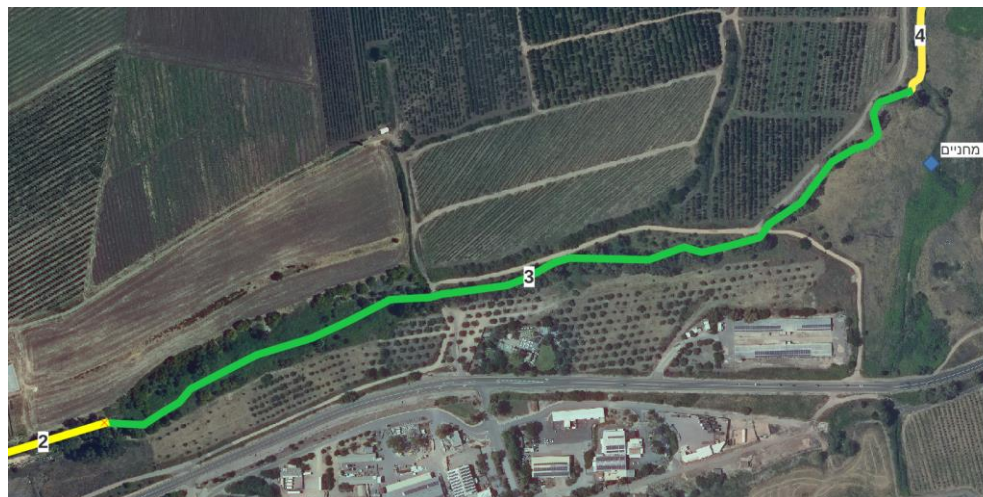
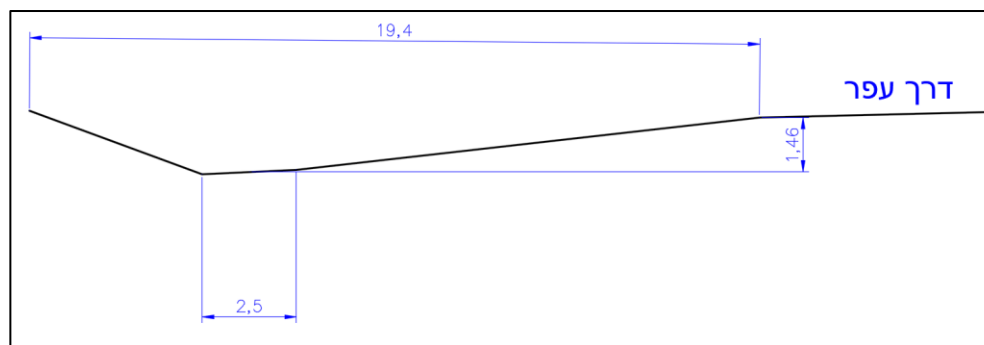
חתך טיפוסי מבט ממורד הנחל, מידות במ'

קיים מעביר וגשר אירי במקטע

מידת הנחיצות בשיקום מורפולוגי: נמוכה

המלצה עיקרית: עקירת העצים המפריעים בתוואי הנחל, שיקום וייצוב גדות נקודתי

ע"י כיסוי צימחי

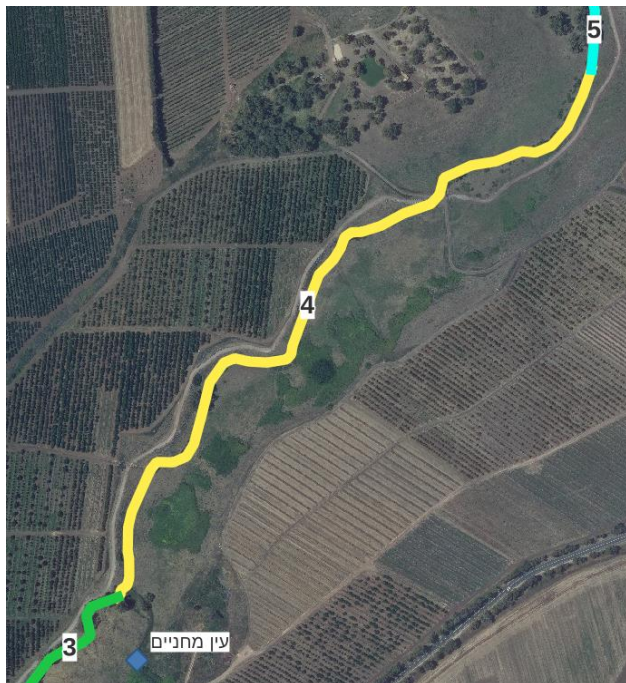
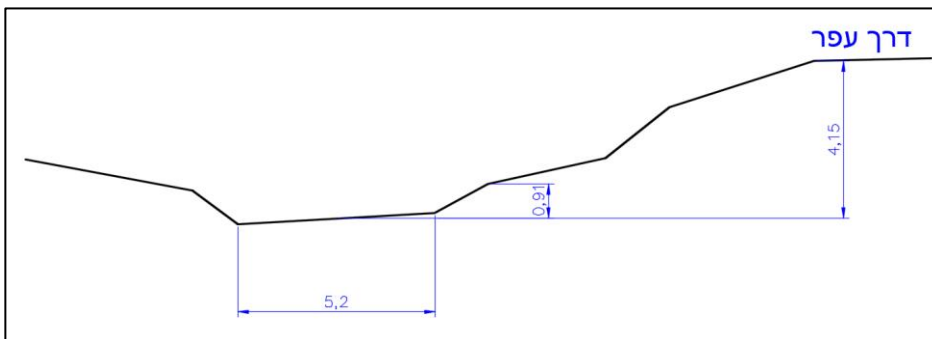
חתך טיפוסי מבט ממורד הנחל, מידות במ'

על אף קיום הנביעה בקיץ, הנחל נותר יבש במקטע זה. קיים גשר אירי במקטע

תוואי הנחל טבעי. עצי אקליפטוס בתוך הנחל מהווים הפרעה לזרימה ומיצריים חיתור נקודתי בגדות

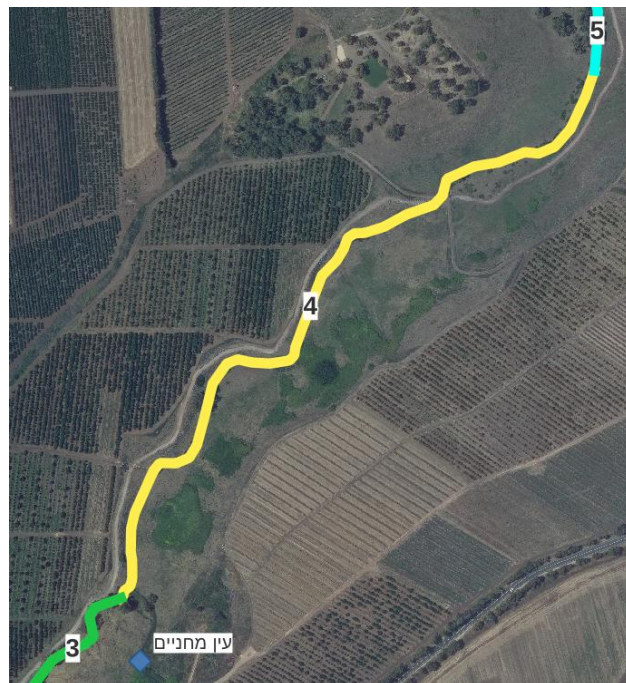
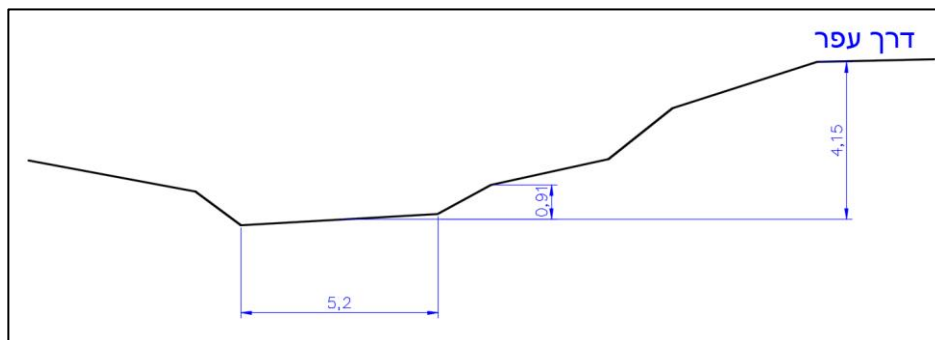
חתך טיפוס מבת ממורד הנחל, מידות במ'

על אף קיום הנביעה בקיץ, הנחל נותר יבש במקטע זה. קיים גשר אירי במקטע

מידת הנחיצות בשיקום מורפולוגי: נמוכה

המלצה עיקרית: עקירת העצים המפריעים בתוואי הנחל, שיקום וייצוב גדות נקודתי

ע"י כיסוי צימחי

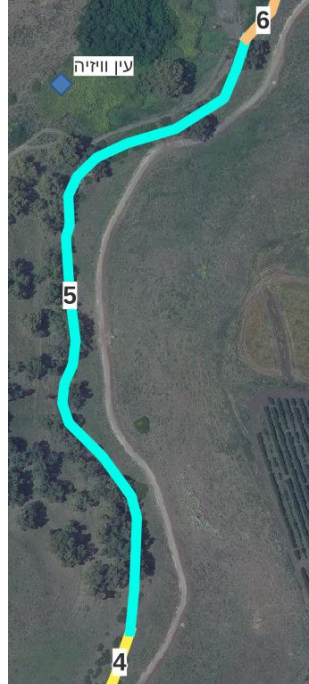
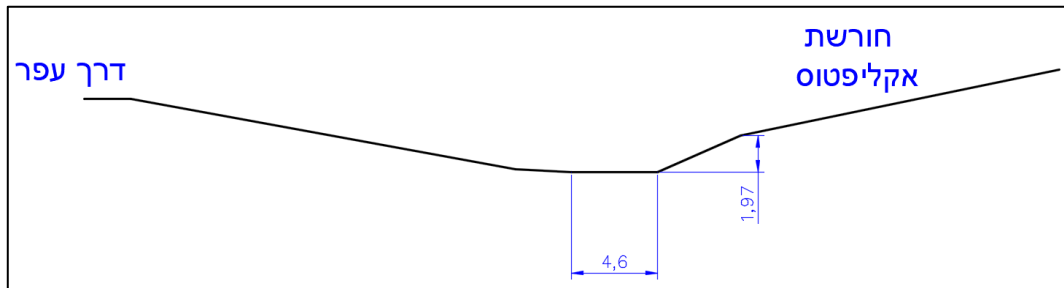
חתך טיפוס מ'ממורד הנחל, מידות במ'

חורשת אקליפטוס בעלת פוטנציאל תיירותי

תוואי הנחל טבעי. עצי אקליפטוס בתוך הנחל מהווים הפרעה לזרימה ומיצריים חיתור נקודתי בגדות.

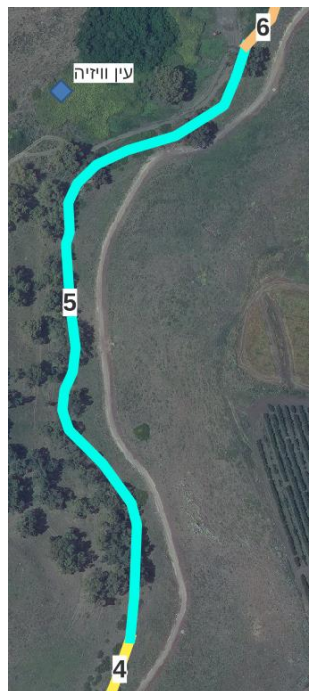
חתך טיפוס מבת ממורד הנחל, מידות במ'

חורשת אקליפטוס בעלת פוטנציאל תיירותי

מידת הנחיצות בשיקום מורפולוגי: נמוכה

המלצה עיקרית: עקירת העצים המפריעים בתוואי הנחל, שיקום וייצוב גדות נקודתי ע"י כיסוי צימחי

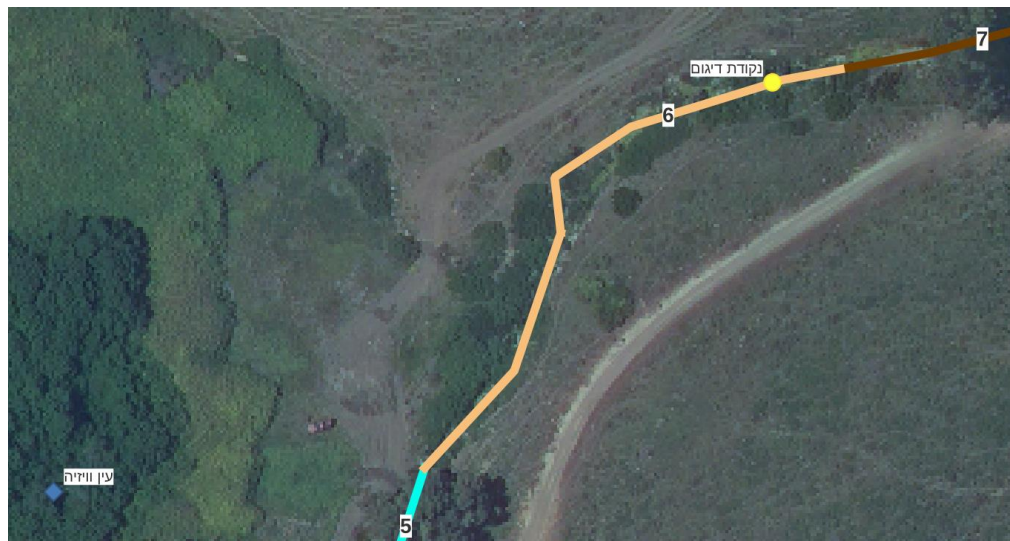
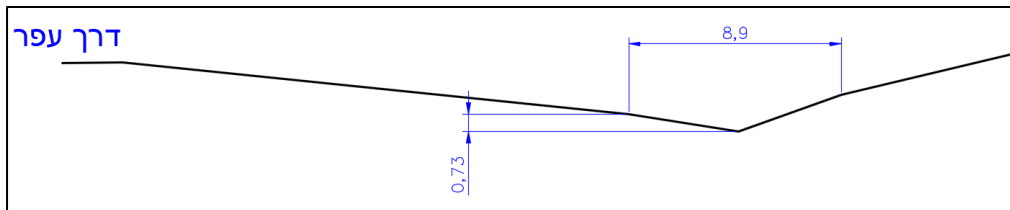
חלק טיפוסי מבט ממורד הנחל, מידות במ'

נחל מכיל שלוליות בקיץ אך לא זרימה.

מידת הנחיצות בשיקום מורפולוגי: נמוכה

המלצה עיקרית: עקירת העצים המפריעים בתוואי הנחל, שיקום וייצוב גדות נקודתי

ע"י כיסוי צימחי

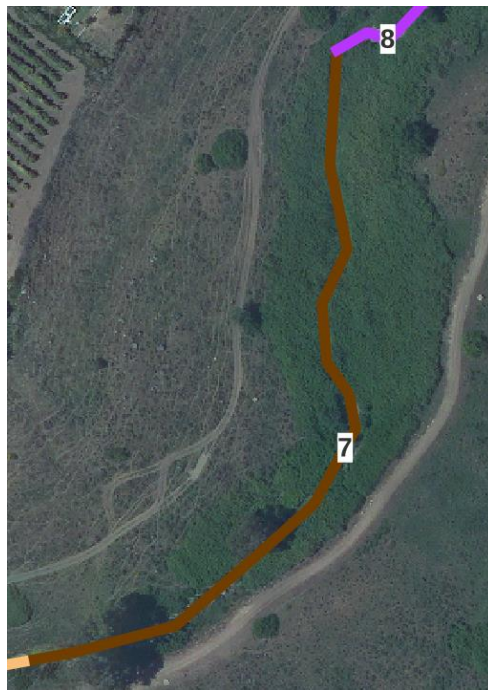
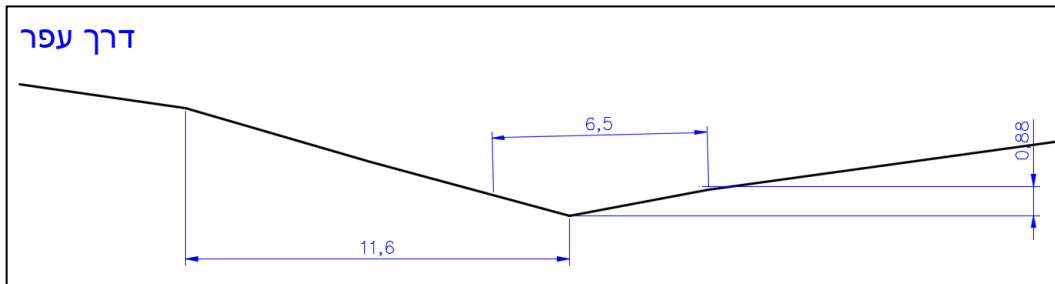
חתך טיפוסי מבט ממורד הנחל, מידות במ'

מקטע יבש בקיץ. יתכן וקיימת זרימה תת שטחית

תוואי הנחל טבעי. עצי אקליפטוס בתוך הנחל מהווים הפרעה לזרימה ומיצריים חיתור נקודתי בגדות

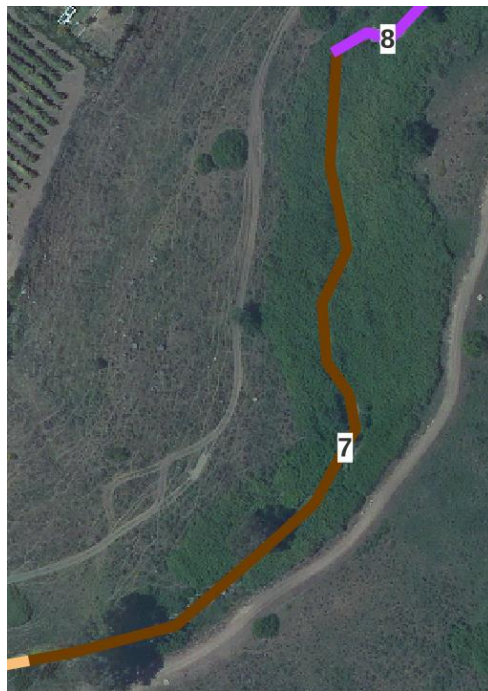
חתך טיפוסי מבט ממורד הנחל, מידות במ'

מקטע יבש בקיץ. יתכן וקיימת זרימה תת שטחית

מידת הנחיצות בשיקום מורפולוגי: נמוכה

המלצה עיקרית: עקירת העצים המפריעים בתוואי הנחל, שיקום וייצוב גדות נקודתי

ע"י כיסוי צימחי

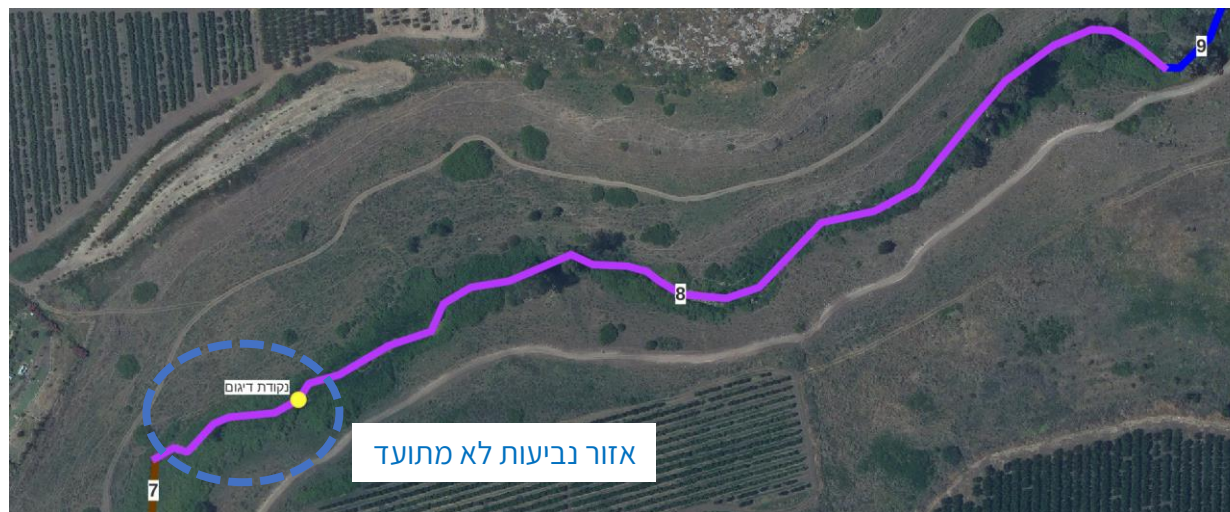
מקטע בעל זרימה איתנה לכל אורכו. בעל נביעות לא ידועות. ערכיות אקולוגית גבוהה

אזור נביעות לא מתועד

תוואי הנחל טבעי. עצי אקליפטוס בתוך הנחל מהווים הפרעה לזרימה וגורמים לחיתור נקודתי בגדות

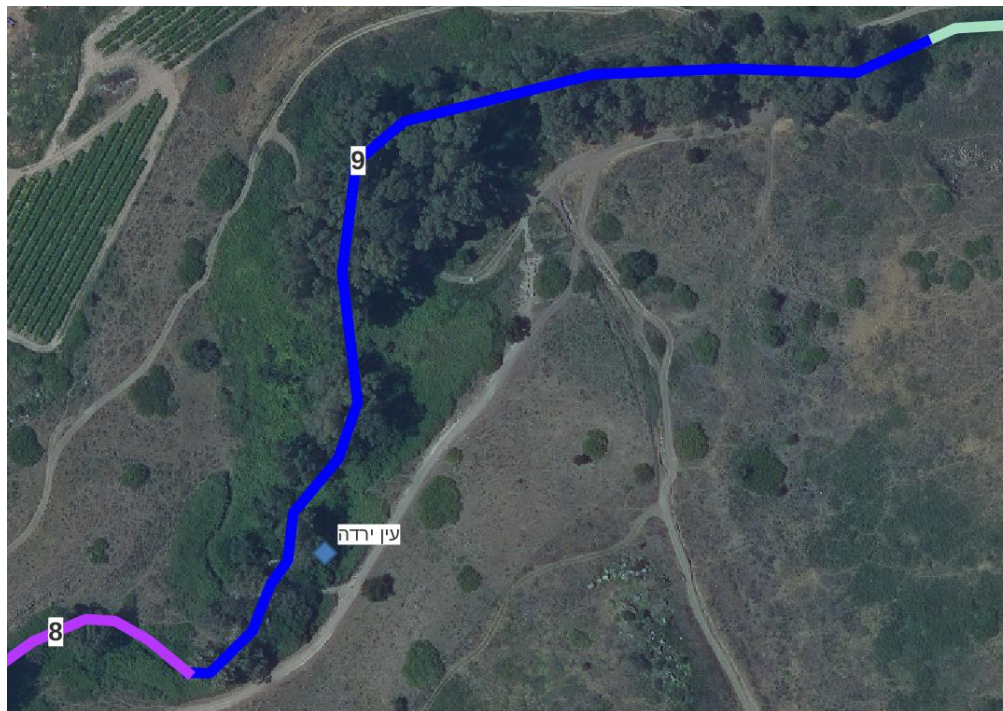
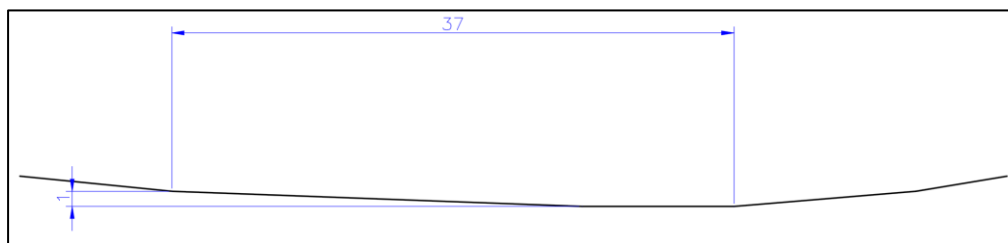
חתך טיפוסי מבט ממורד הנחל, מידות במ'

מקטע בעל זרימה איתנה לכל אורכו. ערכיות אקולוגית גבוהה. קיים גשר אירי במורד עין ירדה. אלטרנציה בין זרימה מרוכזת ומהירה לאיטית משולבת בריכות ובין תכסית רכה לאבנית.

עצי אקליפטוס בתוך הנחל מהווים הפרעה לזרימה ומביאים להיווצרות זרימת פזרות. סקר אקוהידרולוגי למעיין (אלדד וחובריו, קק"ל 2022) מביא המלצות לטיפול ועיצוב תוואי חלופי

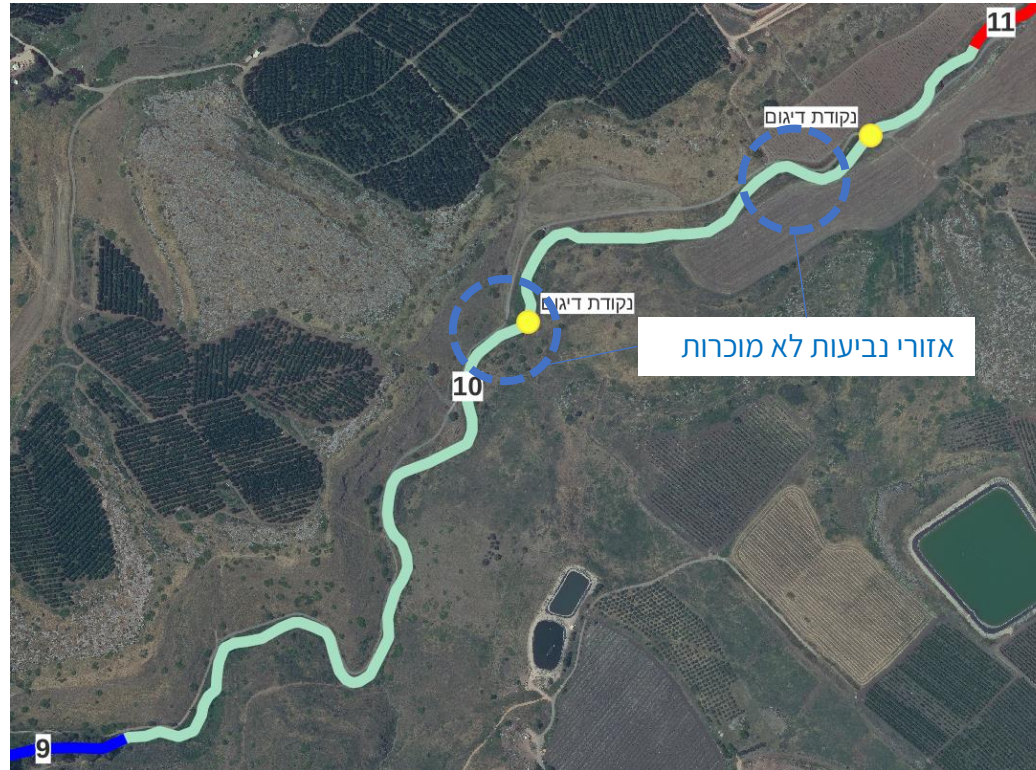
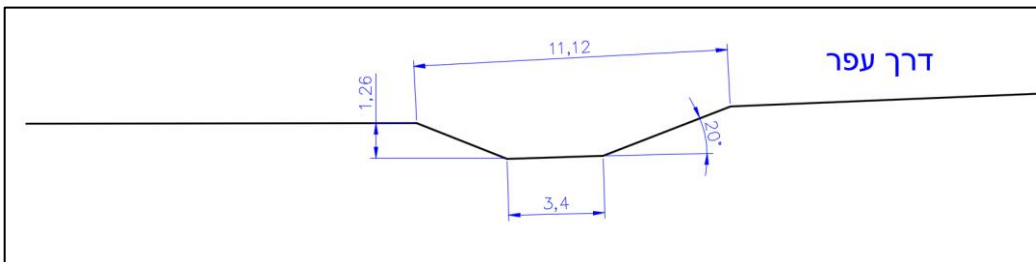
חתך טיפוסי מבט ממורד הנחל, מידות במ'

מקטע בעל זרימה איתנה לסירוגין. ערכיות אקולוגית גבוהה. קיים גשר אירי. נעשה דיגום ביולוגי. קיימת מכלאת פרות ועדות לרמיסת גדות וקרקעית הנחל

תוואי הנחל טבעי. רמיסת גדות עקב שימוש אינטנסיבי בנחל ע"י הבקר. עצי אקליפטוס בתוך הנחל מהווים הפרעה לזרימה.

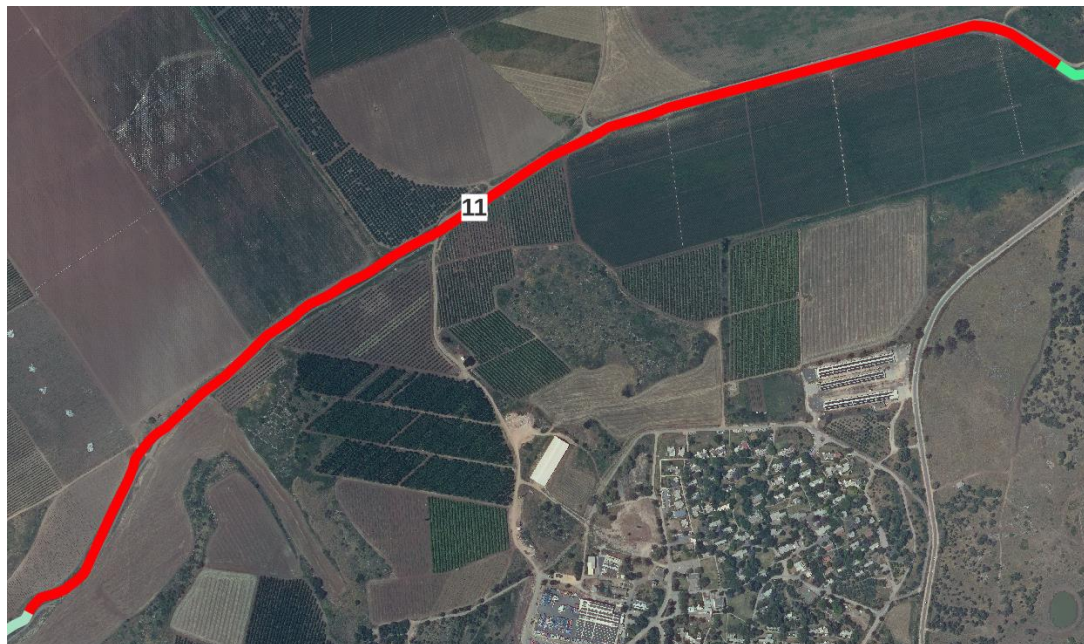
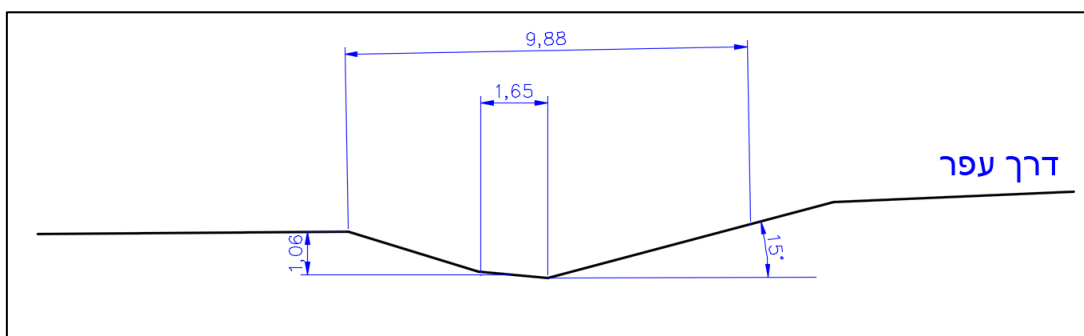
חתך טיפוסי מבט ממורד הנחל, מידות במ'

מקטע מיושר מלאכותי ומפתנים לארכו, בוצע ב1996

תוואי וחתך הנחל מופרים לחלוטין. קיימת קריסת וסחיפת גדות בנקודות מסויימות. עצי אקליפטוס בתוך הנחל מהווים הפרעה לזרימה.

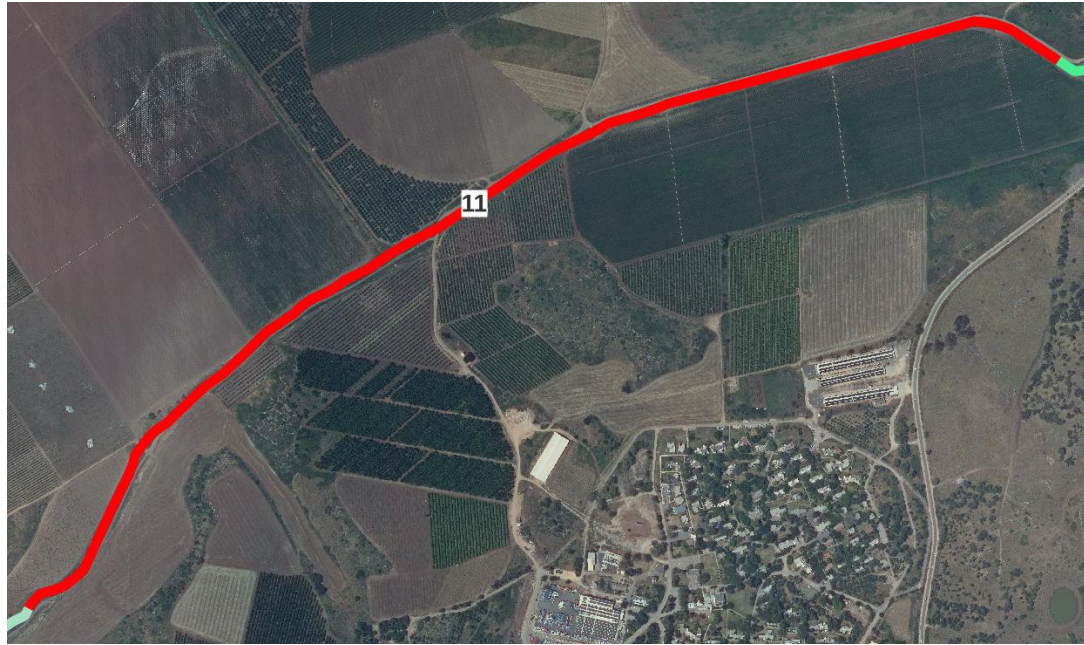
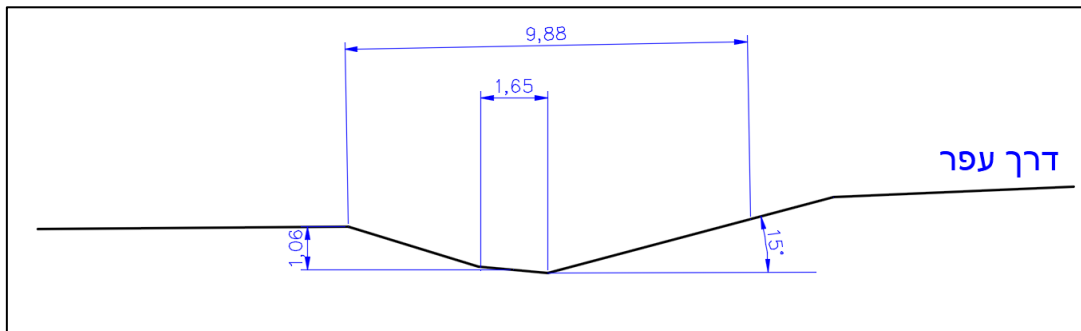
חתך טיפוס מבת ממורד הנחל, מידות במ'

מקטע מיושר מלאכותי ומפתנים לארכו, בוצע ב1996

מידת הנחיצות בשיקום מורפולוגי: גבוהה

המלצה עיקרית: תכנון מחודש של מקטע למען הגברת המורכבות המבנית ותוואי בעל אופי טבעי, כולל: שינוי חתך הנחל, הוספת נפתוליות ככל האפשר, הוספת צומח מותאם לייצוב הגדות.

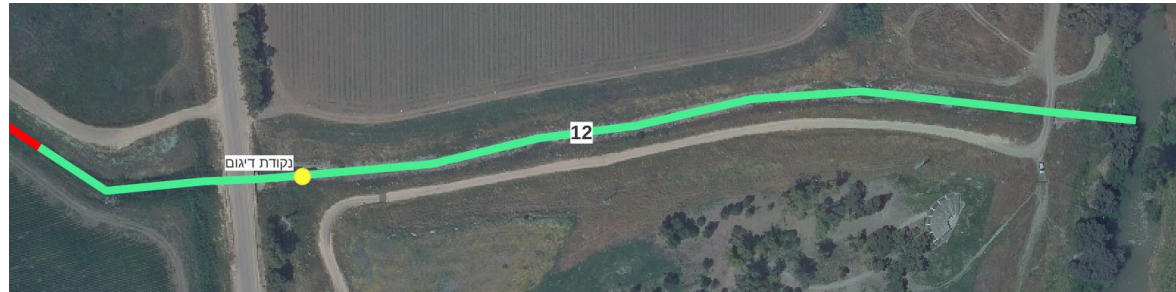
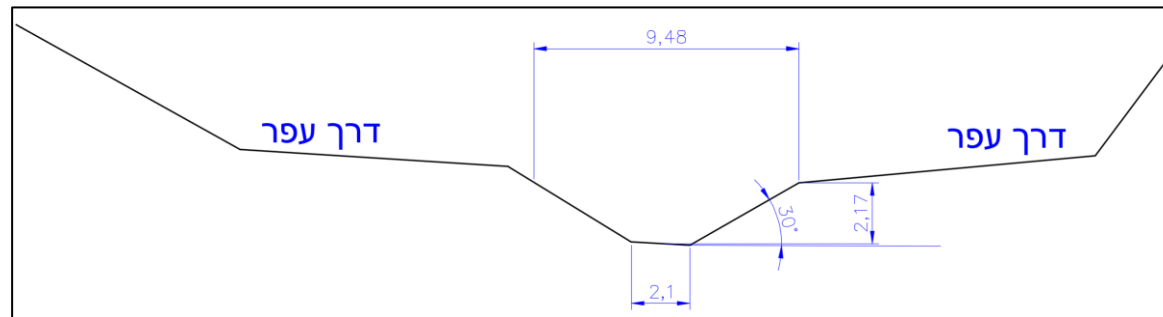
חתך טיפופי מבט ממורד הנחל, מידות במ'

דרך ומעביר מים חוצים את הנחל, עדות להצפת הדרך בזרימות שטפוניות

דיפון קרקעית בבטון בחלק מהמקטע

תוואי וחתך הנחל מופרים לחלוטין: תוואי מיושר בעל חתך הנדסי אחיד והרכב תשתית נחל מופר/מיובא

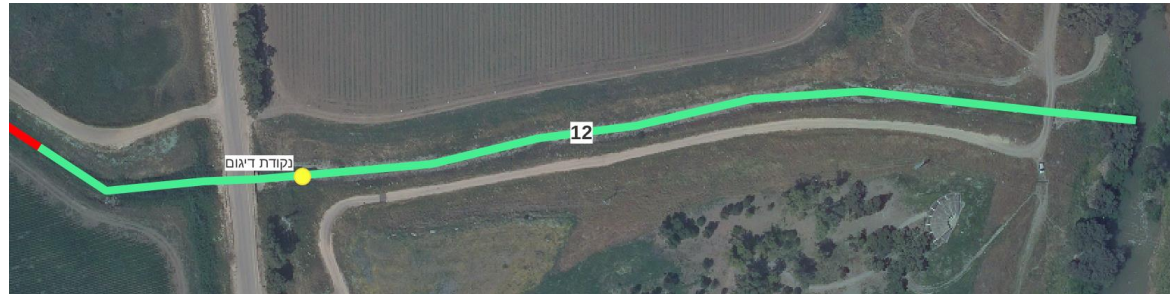
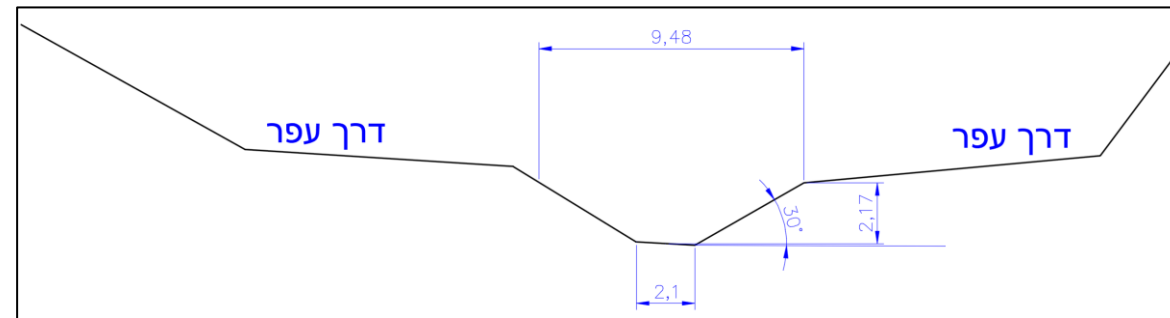
חתך טיפוסי מבט ממורד הנחל, מידות במ'

דרך ומעביר מים חוצים את הנחל, עדות להצפת הדרך בזרימות שטפוניות

דיפון קרקעית בבטון בחלק מהמקטע

תוואי וחתך הנחל מופרים לחלוטין: תוואי מיושר בעל

מידת הנחיצות בשיקום מורפולוגי: גבוהה

המלצה עיקרית: תכנון מחודש של מקטע למען הגברת המורכבות המבנית ותוואי בעל אופי טבעי,

כולל: שינוי חתך הנחל, הוספת נפתוליות ככל האפשר, הוספת צומח מותאם לייצוב הגדות.
